## 板橋區浮洲合宜住宅結構安全鑑定案

### A6 西區鑑定報告書

# 「板橋區浮洲合宜住宅結構安全鑑定案」A6 區鑑定報告書

## 附件二十七：A6 西區 N 棟裂損現況調查報告

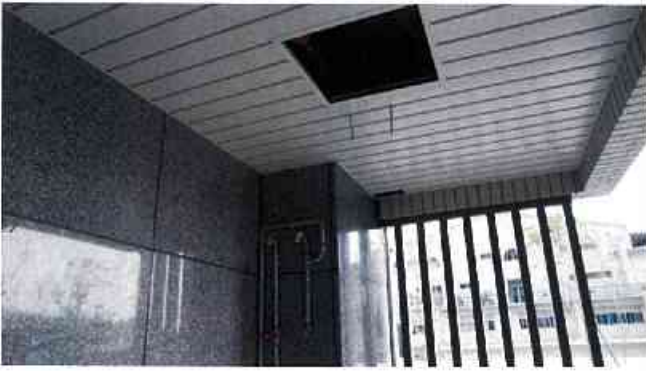
| 編號<br>77 | 說明 | A6區N棟2樓N07-廚房檢修孔，目視無損壞 | 編號<br>78 | 說明 | A6區N棟2樓N07-客廳檢修孔，目視無損壞 |

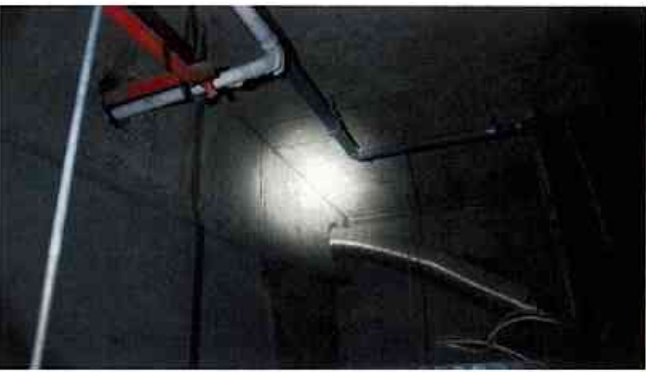
| 編號<br>79 | 說明 | A6區N棟2樓N07-客廳梁，細微裂縫，長約0.3m，寬約0.25mm | 編號<br>80 | 說明 | A6區N棟2樓N07-客廳頂板，細微裂縫，長約0.3m，寬約0.3mm |

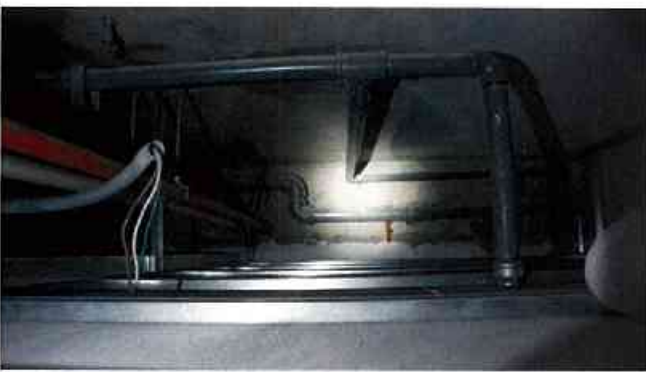
| 標的物位址 | | 浮洲合宜住宅A6區N棟2樓 | | | | | | | | | | |
|---|---|---|---|---|---|---|---|---|---|---|---|---|
| 80 | <input type="checkbox"/> | <input type="checkbox"/> | <input type="checkbox"/> | <input type="checkbox"/> | <input checked="" type="checkbox"/> | <input type="checkbox"/> | | ✎ | 0.3 | 0.3 | 1. 細微裂縫 | N07-客廳 |

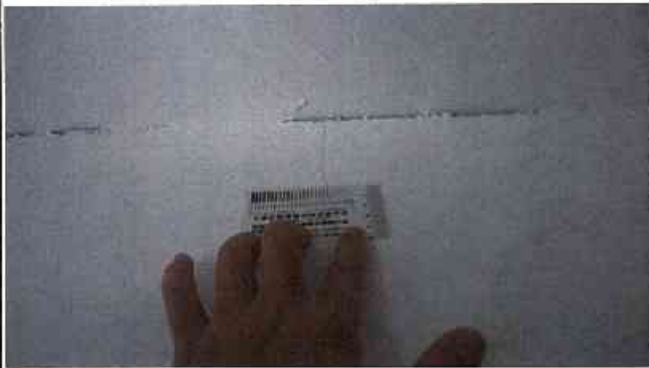
| 照片<br>編號 | 位 置 | | | | | | 裂 縫 | | | 其他裂損 | 備 註 | |
|---|---|---|---|---|---|---|---|---|---|---|---|---|
| 81 | <input type="checkbox"/> | <input type="checkbox"/> | <input type="checkbox"/> | <input type="checkbox"/> | <input checked="" type="checkbox"/> | <input type="checkbox"/> | | | 1 | 0.4 | 1. 細微裂縫 | N07-臥室 |

| 編號<br>81 | 說明 | A6區N棟2樓N07-臥室頂板，細微裂縫，長約1m，寬約0.4mm | 編號<br>82 | 說明 | A6區N棟2樓N07-臥室頂板，細微裂縫，長約1m，寬約0.45mm |

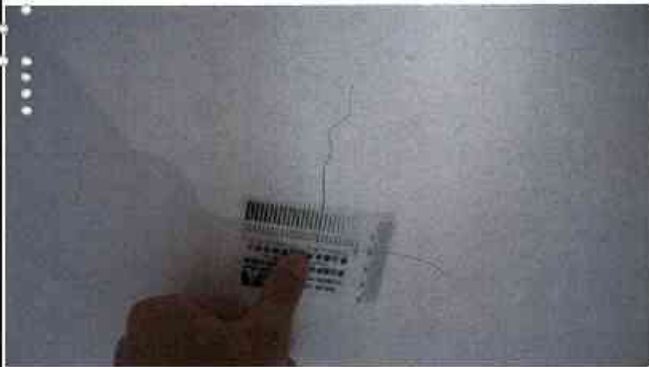
| 照片<br>編號 | 位 置 | | | | | | 裂 縫 | | | 其他裂損 | 備 註 | |
|---|---|---|---|---|---|---|---|---|---|---|---|---|
| 83 | <input type="checkbox"/> | <input type="checkbox"/> | <input type="checkbox"/> | <input type="checkbox"/> | <input checked="" type="checkbox"/> | <input type="checkbox"/> | | 1 | 1.5 | 0.4 | 1. 細微裂縫 | N07-臥室 |

| 編號<br>83 | 說明 | A6區N棟2樓N07-臥室頂板，細微裂縫，長約1.5m，寬約0.4mm | 編號<br>84 | 說明 | A6區N棟2樓N07-主臥室頂板，細微裂縫，長約1m，寬約0.2mm |

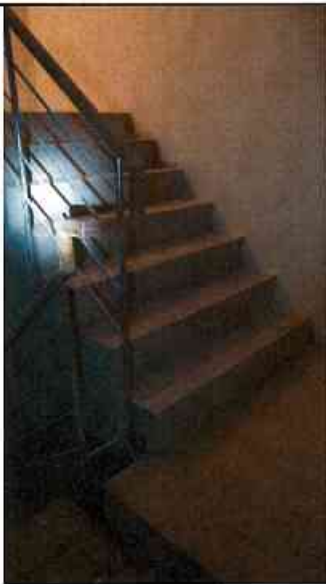
| A6區N棟2樓-公共空間，左側樓梯現況，目視無損壞 | | | | A6區N棟2樓-公共空間，左側排煙室現況，目視無損壞 | | | |

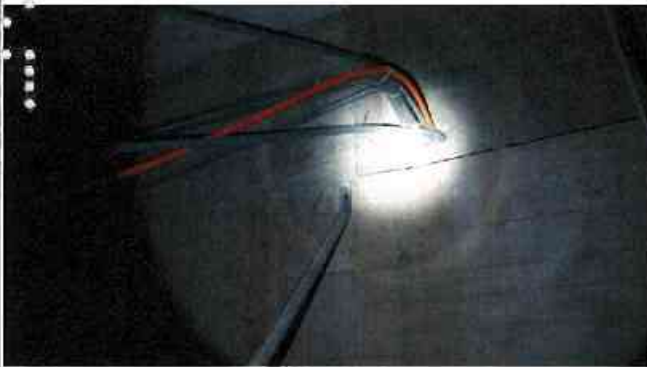
| 編號<br>5 | 說明 | A6 區 N 棟 1 樓-店鋪 S115-大廳 | 編號<br>6 | 說明 | A6 區 N 棟 1 樓-店鋪 S115-大廳梁，細微裂縫，長約 0.5m，寬約 0.5mm |

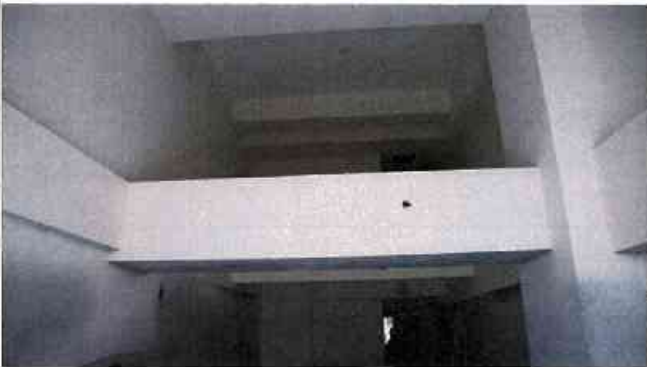
| 標的物位址 | | 浮洲合宜住宅A6區N棟1樓 | | | | | | | | | | |
|---|---|---|---|---|---|---|---|---|---|---|---|---|
| 7 | <input type="checkbox"/> | <input type="checkbox"/> | <input checked="" type="checkbox"/> | <input type="checkbox"/> | <input type="checkbox"/> | <input type="checkbox"/> | | | 0.5 | 0.5 | 1. 細微裂縫 | S115-大廳 |

| 編號<br>7 | 說明<br>A6區N棟1樓-店鋪S116-大廳梁，細微裂縫，長約0.5m，寬約0.5mm | 編號<br>8 | 說明<br>A6區N棟1樓-店鋪S116-大廳梁，細微裂縫，長約0.3m，寬約0.35mm |

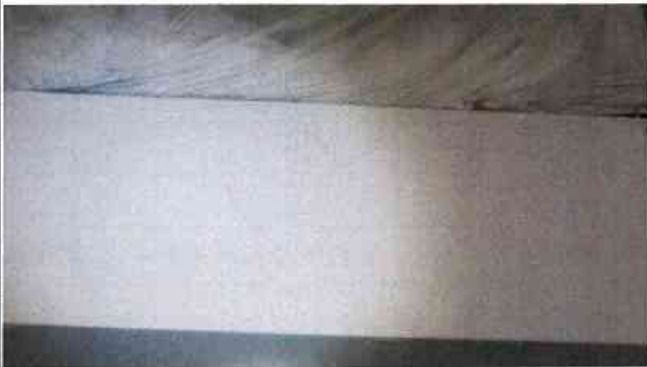
| 標的物位址 | | 浮洲合宜住宅A6區N棟1樓 | | | | | | | | | | |
|---|---|---|---|---|---|---|---|---|---|---|---|---|
| 8 | <input type="checkbox"/> | <input type="checkbox"/> | <input checked="" type="checkbox"/> | <input type="checkbox"/> | <input type="checkbox"/> | <input type="checkbox"/> | | | 0.3 | 0.35 | 1. 細微裂縫 | S115-大廳 |

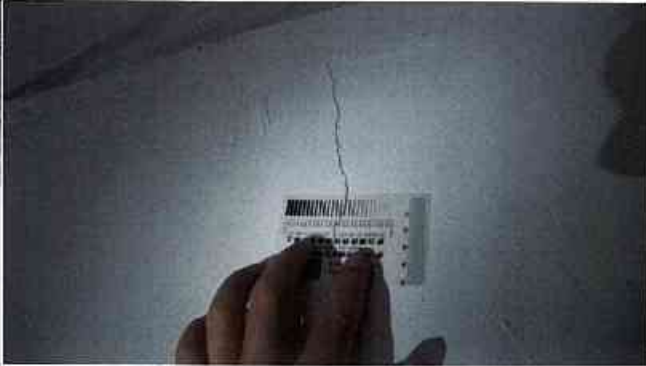
| 編號<br>9 | 說明<br>A6區N棟1樓-店鋪S115-廚房檢修孔，目視無損壞 | 編號<br>10 | 說明<br>A6區N棟1樓-店鋪S115-陽台檢修孔，目視無損壞 |

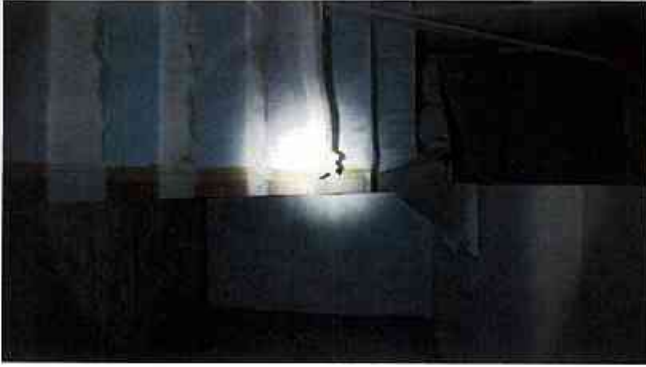
| 編號<br>11 | 說明<br>A6區N棟1樓-店鋪S115-夾層大廳，目視無損壞 | 編號<br>12 | 說明<br>A6區N棟1樓-店鋪S115-夾層廁所，目視無損壞 |

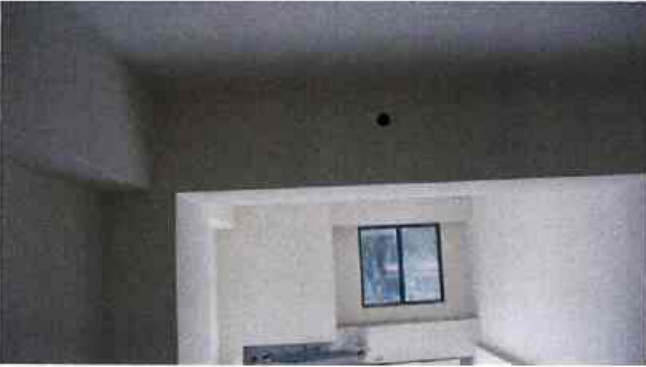
| 編號<br>13 | 說明 | A6 區 N 棟 1 樓-店鋪 S116 | 編號<br>14 | 說明 | A6 區 N 棟 1 樓-店鋪 S116-大廳現況 |

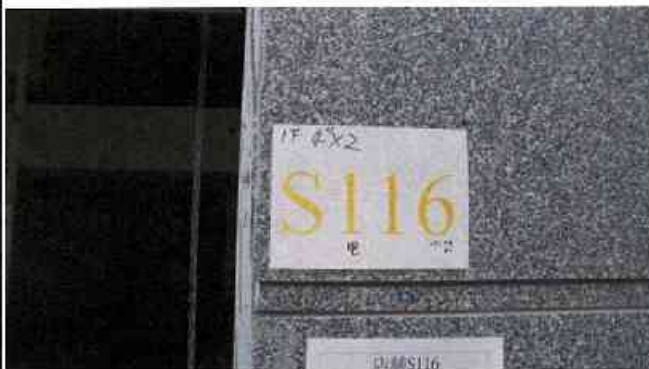
| 標的物位址 | | 浮洲合宜住宅A6區N棟1樓 | | | | | | | | | | |
|---|---|---|---|---|---|---|---|---|---|---|---|---|
| 15 | <input type="checkbox"/> | <input type="checkbox"/> | <input checked="" type="checkbox"/> | <input type="checkbox"/> | <input type="checkbox"/> | <input type="checkbox"/> | | | 2 | 0.2 | 1. 細微裂縫 | S116-大廳 |

| 編號<br>15 | 說明 | A6 區 N 棟 1 樓-店鋪 S116-大廳梁，細微裂縫，長約 2m，寬約 0.2mm | 編號<br>16 | 說明 | A6 區 N 棟 1 樓-店鋪 S116-陽台現況，目視無損壞 |

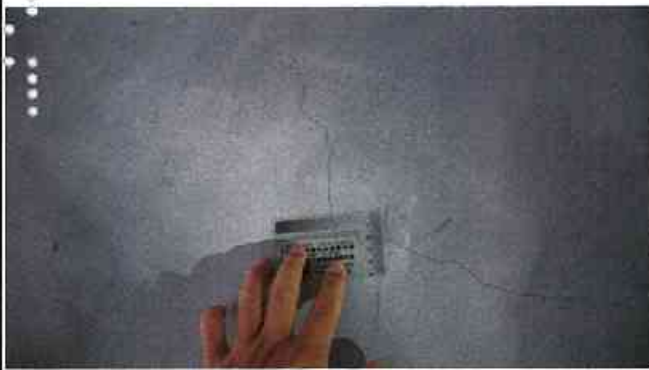
| 編號<br>17 | 說明 | A6 區 N 棟 1 樓-店鋪 S116-夾層現況 | 編號<br>18 | 說明 | A6 區 N 棟 1 樓-店鋪 S116-夾層現況，目視無損壞 |

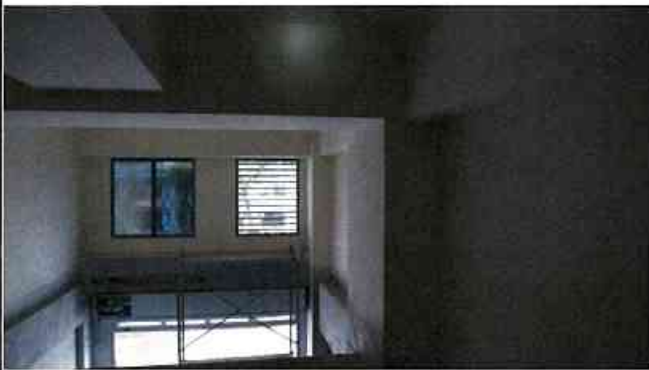
| 編號<br>19 | 說明 | A6 區 N 棟 1 樓-店鋪 S117 | 編號<br>20 | 說明 | A6 區 N 棟 1 樓-店鋪 S117-大廳現況，目視無損壞 |

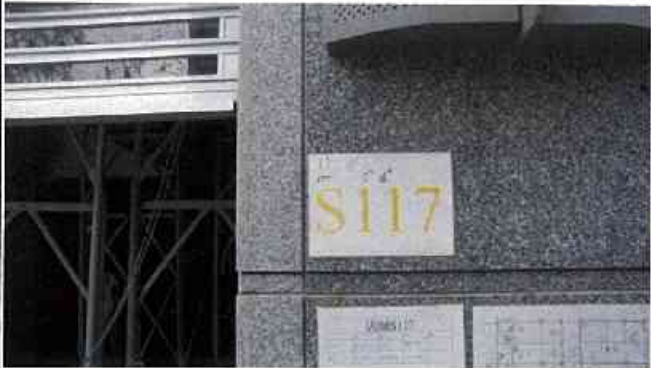
| 編號<br>21 | 說明 | A6 區 N 棟 1 樓-店鋪 S117-大廳現況，目視無損壞 | 編號<br>22 | 說明 | A6 區 N 棟 1 樓-店鋪 S117-夾層現況，目視無損壞 |

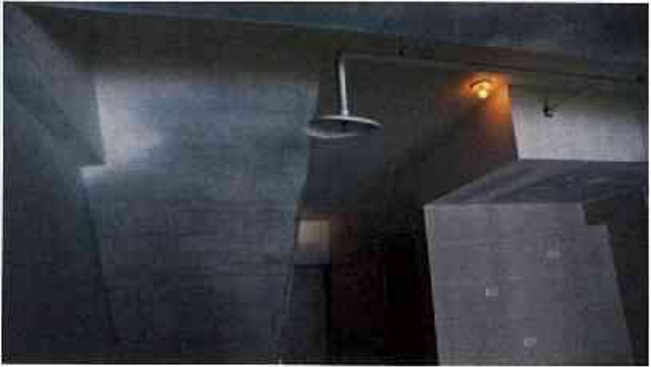
| 編號<br>23 | 說明 | A6 區 N 棟 1 樓-店鋪 S117-夾層現況，目視無損壞 | 編號<br>24 | 說明 | A6 區 N 棟 1 樓-店鋪 S118 |

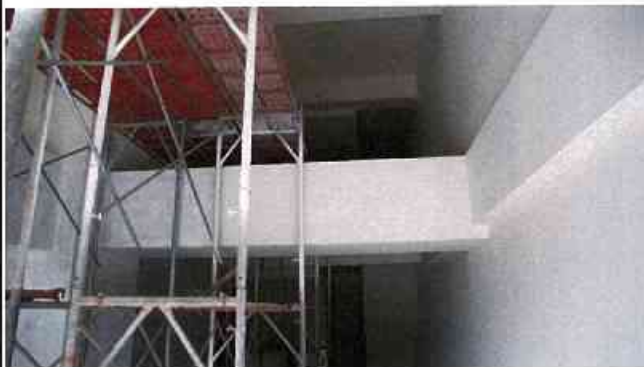
| 27 | | | 28 | | |

| 編號 | 說明 | A6區N棟1樓-店鋪S118-廁所現況，目視無損壞 | 編號 | 說明 | A6區N棟1樓-店鋪S118-夾層現況，目視無損壞 |

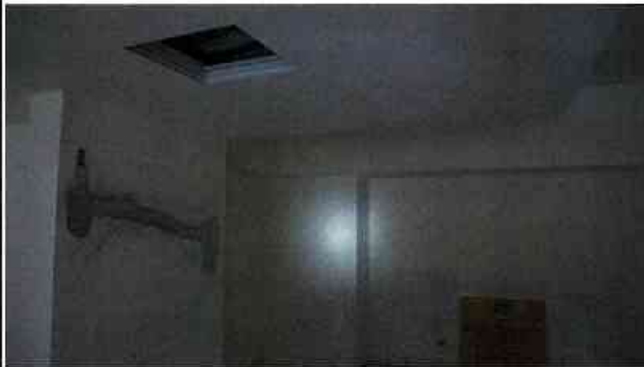
| 編號<br>31 | 說明 | A6區N棟1樓-店鋪S119-大廳現況，目視無損壞 | 編號<br>32 | 說明 | A6區N棟1樓-店鋪S119-大廳現況，目視無損壞 |

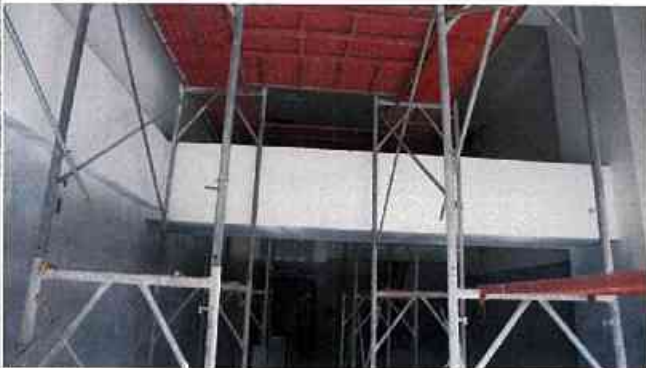
| 編號<br>33 | 說明 | A6區N棟1樓-店鋪S119-廁所現況，目視無損壞 | 編號<br>34 | 說明 | A6區N棟1樓-店鋪S119-夾層現況，目視無損壞 |

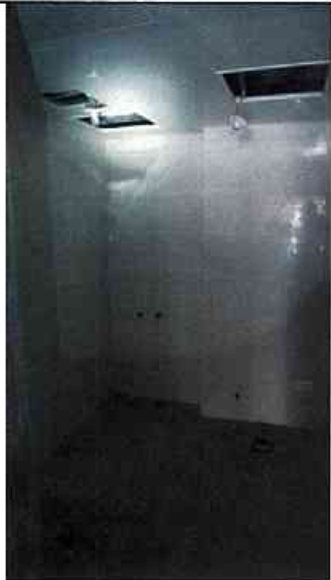
| 編號<br>35 | 說明 | A6區N棟1樓-店鋪S119-夾層現況，目視無損壞 | 編號<br>36 | 說明 | A6區N棟1樓-店鋪S120 |

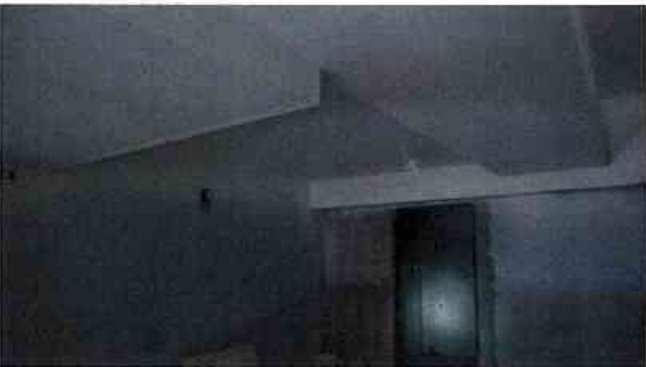
| 編號<br>37 | 說明 | A6區N棟1樓-店鋪S120-大廳現況 | 編號<br>38 | 說明 | A6區N棟1樓-店鋪S120-大廳梁，空洞 |

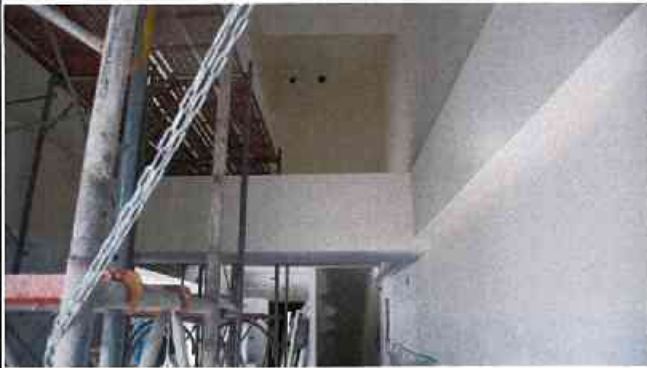
| 編號<br>39 | 說明 | A6區N棟1樓-店鋪S120-夾層現況，目視無損壞 | 編號<br>40 | 說明 | A6區N棟1樓-店鋪S120-夾層現況，目視無損壞 |

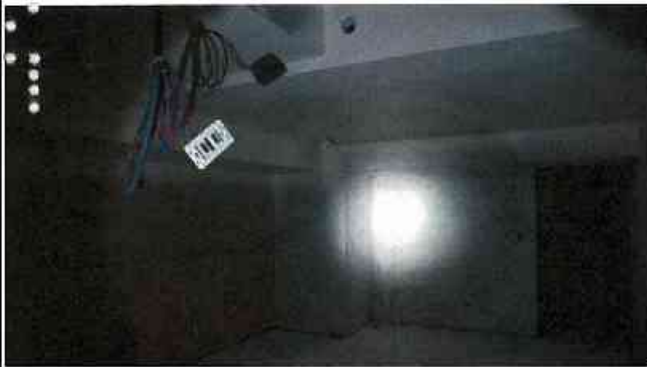
| 編號<br>41 | 說明 | A6區N棟1樓-店鋪S121 | 編號<br>42 | 說明 | A6區N棟1樓-店鋪S121-大廳梁，空洞 |

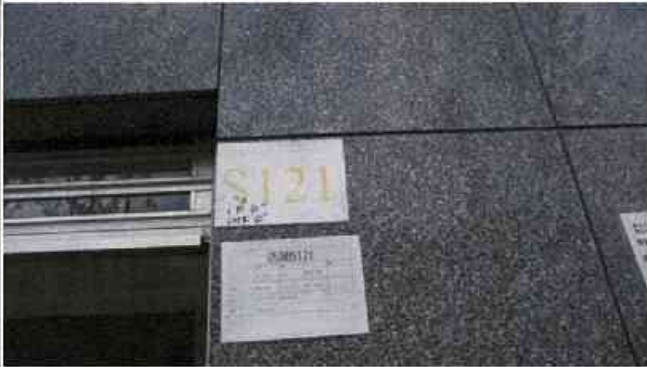
| 編號<br>43 | 說明 | A6 區 N 棟 1 樓-店鋪 S121-大廳現況 | 編號<br>44 | 說明 | A6 區 N 棟 1 樓-店鋪 S121-大廳梁，細微裂縫，長約 0.9m，寬約 0.2mm |

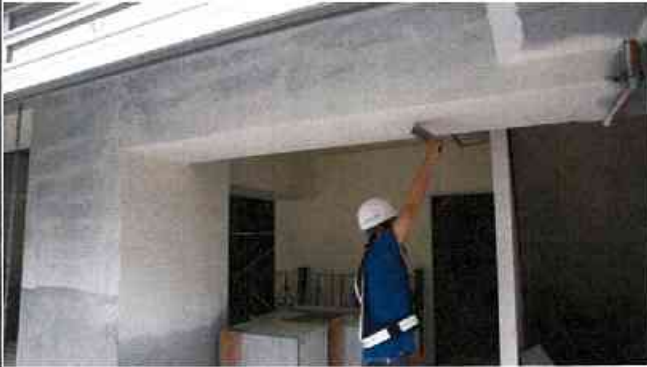
| 照片<br>編號 | 位 置 | | | | | | | 裂 縫 | | | 其他裂損 | 備 註 |
|---|---|---|---|---|---|---|---|---|---|---|---|---|
| 44 | <input type="checkbox"/> | <input type="checkbox"/> | <input checked="" type="checkbox"/> | <input type="checkbox"/> | <input type="checkbox"/> | <input type="checkbox"/> | | \ | 0.9 | 0.2 | 1. 細微裂縫 | S121-大廳 |

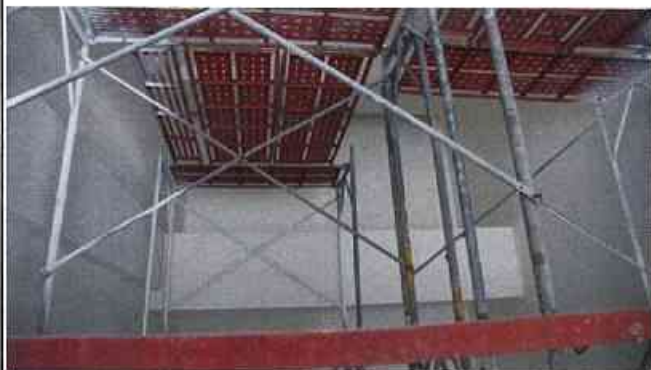
| 照片<br>編號 | 位 置 | | | | | | | 裂 縫 | | | 其他裂損 | 備 註 |
|---|---|---|---|---|---|---|---|---|---|---|---|---|
| 45 | <input type="checkbox"/> | <input type="checkbox"/> | <input type="checkbox"/> | <input checked="" type="checkbox"/> | <input type="checkbox"/> | <input type="checkbox"/> | | — | 1 | 0.2 | 1. 細微裂縫 | S121-梯間 |

| 編號<br>45 | 說明 | A6 區 N 棟 1 樓-店鋪 S121-樓梯間，細微裂縫，長約 1m，寬約 0.2mm | 編號<br>46 | 說明 | A6 區 N 棟 1 樓-店鋪 S120-夾層現況，目視無損壞 |

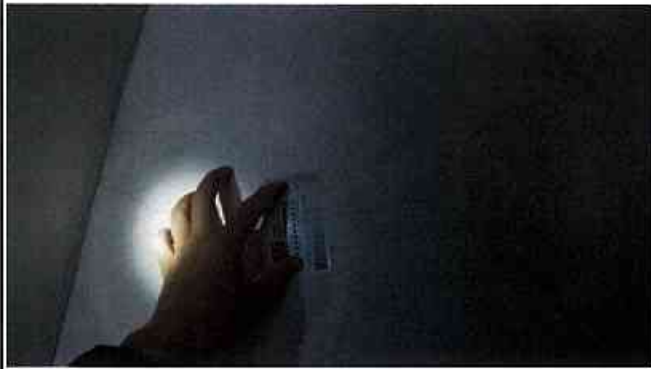
| 編號<br>47 | 說明 | A6 區 N 棟 1 樓-店鋪 S122 | 編號<br>48 | 說明 | A6 區 N 棟 1 樓-店鋪 S122-大廳現況 |

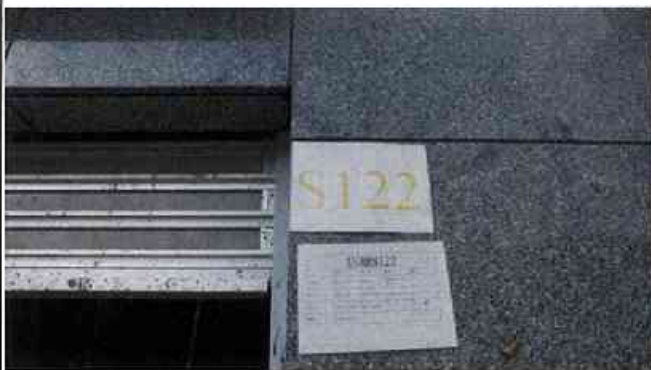
| 照片<br>編號 | 位 置 | | | | | | | 裂 縫 | | | 其他裂損 | 備 註 |
|---|---|---|---|---|---|---|---|---|---|---|---|---|
| 49 | <input type="checkbox"/> | <input type="checkbox"/> | <input checked="" type="checkbox"/> | <input type="checkbox"/> | <input type="checkbox"/> | <input type="checkbox"/> | | — | 1 | 0.3 | 1. 細微裂縫 | S122-大廳 |

| 編號<br>49 | 說明 | A6 區 N 棟 1 樓-店鋪 S122-大廳梁，細微裂縫，長約 1m，寬約 0.3mm | 編號<br>50 | 說明 | A6 區 N 棟 1 樓-店鋪 S122-廚房現況，目視無損壞 |

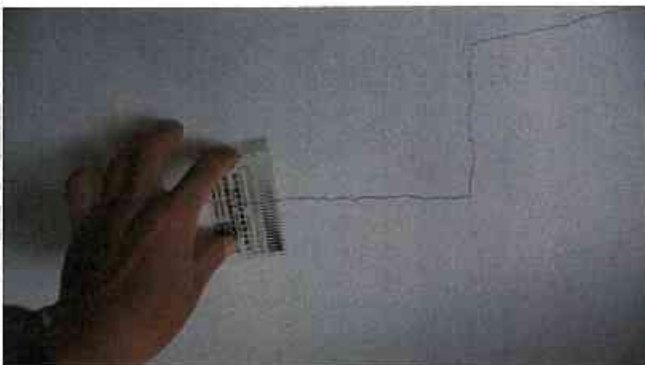
| 編號<br>51 | 說明 | A6 區 N 棟 1 樓-店鋪 S122-夾層現況，目視無損壞 | 編號<br>52 | 說明 | A6 區 N 棟 1 樓-店鋪 S122-廁所現況，目視無損壞 |
