# 臺中市結構工程技師公會

## 板橋區浮洲合宜住宅結構安全鑑定案

### A6 西區鑑定報告書

## 附件二十八：A6 西區 O 棟裂損現況調查報告

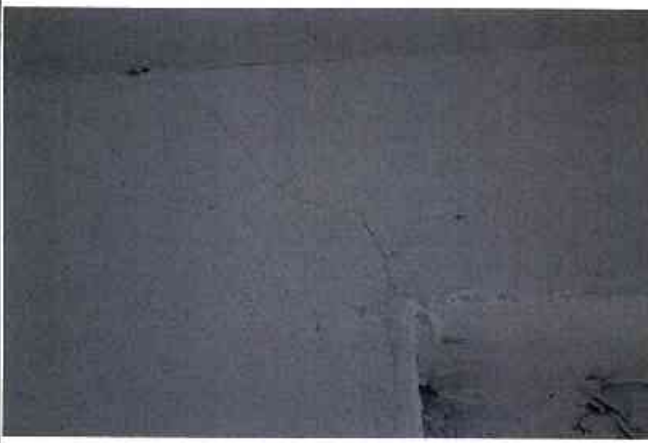
| 編號<br>3 | 說明<br>A6-1 區 0 棟 R3 樓公共空間機房牆裂縫<br>長約 0.25m 寬約 0.1mm | 編號<br>4 | 說明<br>A6-1 區 0 棟 R3 樓公共空間水錶室牆裂縫<br>長約 0.8m 寬約 0.1mm |

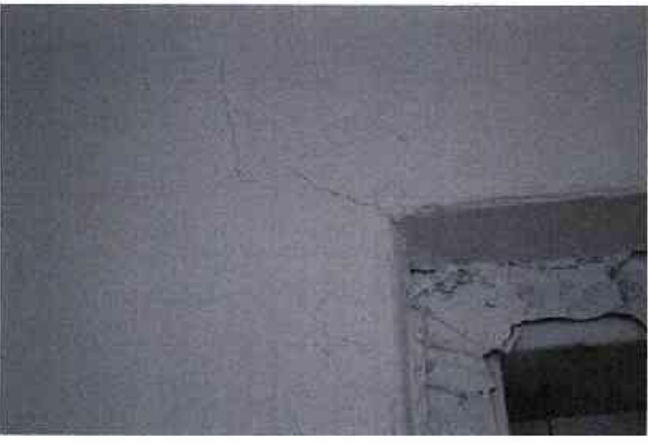
| 編號<br>5 | 說明<br>A6-1 區 0 棟 R3 樓公共空間水錶室牆裂縫<br>長約 0.2m 寬約 0.1mm | 編號<br>6 | 說明<br>A6-1 區 0 棟 R2 樓公共空間機房牆裂縫<br>長約 2m 寬約 0.1mm |

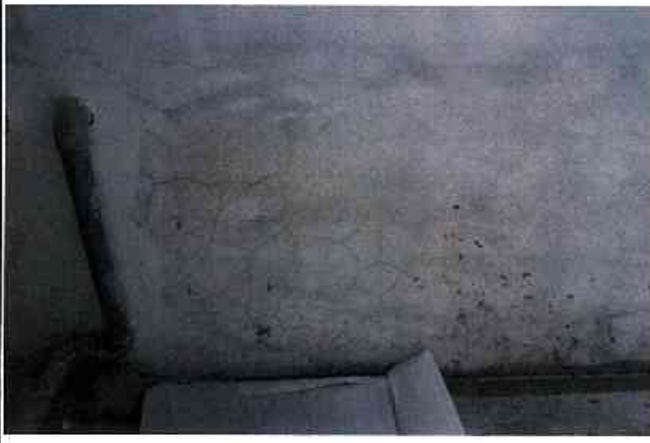
| 編號<br>15 | 說明<br>A6-1 區 0 棟 R1 樓公共空間梯間牆細微<br>裂縫 長約 1*1.5m 寬約 0.1mm | 編號<br>16 | 說明<br>A6-1 區 0 棟 R1 樓公共空間水錶室全<br>景，目視無損壞 |

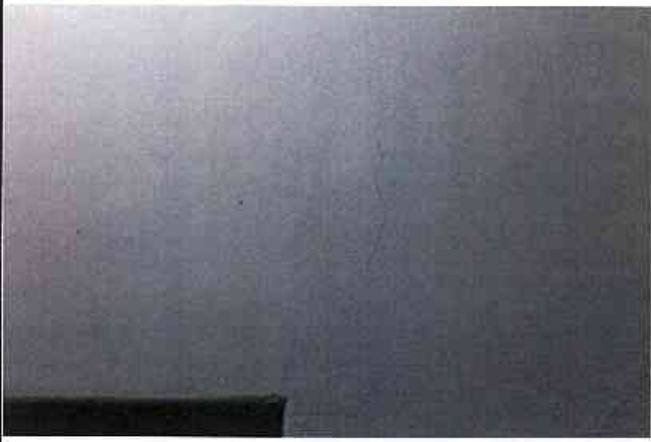
| 編號<br>1 | 說明 | A6-1 區 0 棟 24 樓公共空間排煙室牆裂縫 長約 1.2m 寬約 0.1mm | 編號<br>2 | 說明 | A6-1 區 0 棟 24 樓 001 主臥室全景，目視無損壞 |

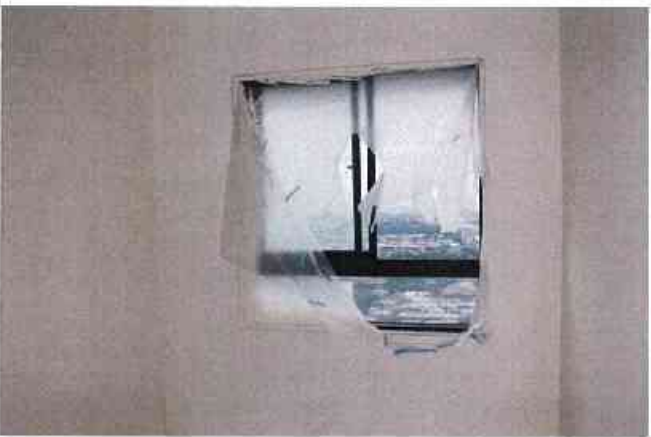
| 編號<br>5 | 說明 | A6-1 區 0 棟 24 樓 001-臥室全景，目視無損壞 | 編號<br>6 | 說明 | A6-1 區 0 棟 24 樓 001-客廳牆裂縫 長約 0.3m 寬約 0.1mm |

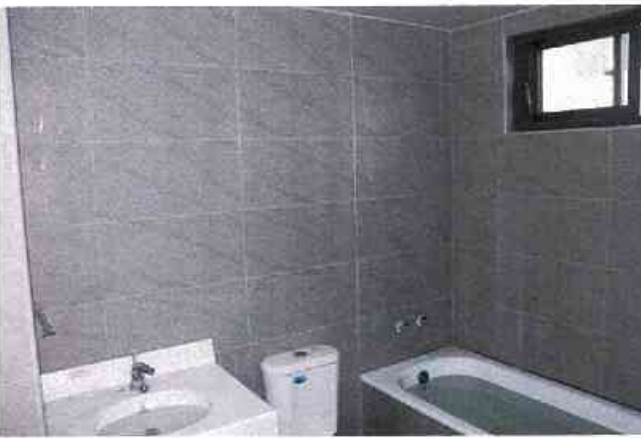
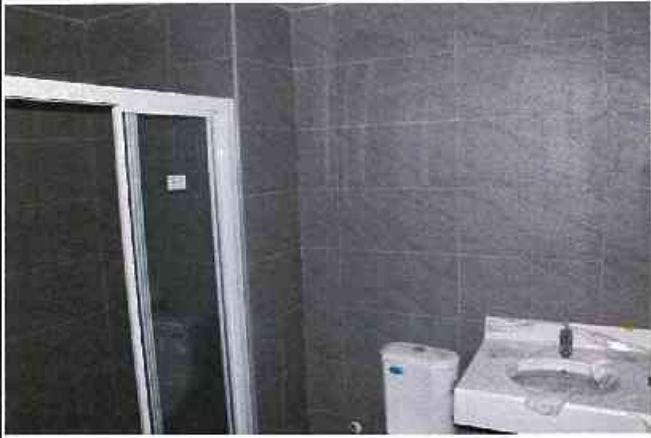
| 編號<br>7 | 說明<br>A6-1 區 0 棟 24 樓 001-浴廁全景，目視<br>無損壞 | 編號<br>8 | 說明<br>A6-1 區 0 棟 24 樓 001-浴廁全景，目視<br>無損壞 |

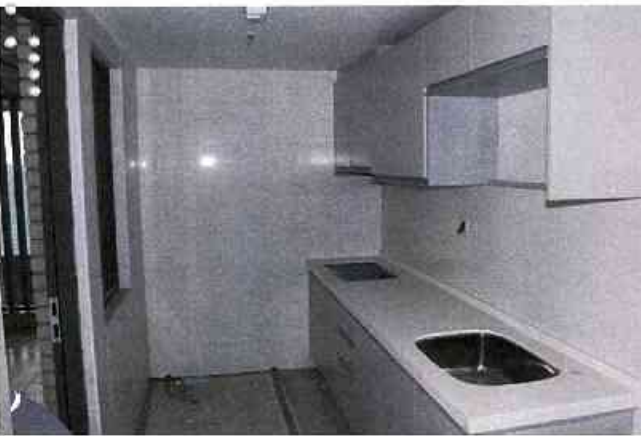
| 編號<br>9 | 說明<br>A6-1 區 0 棟 24 樓 001-廚房全景，目視<br>無損壞 | 編號<br>10 | 說明<br>A6-1 區 0 棟 24 樓 001-陽台頂版，目視<br>無損壞 |

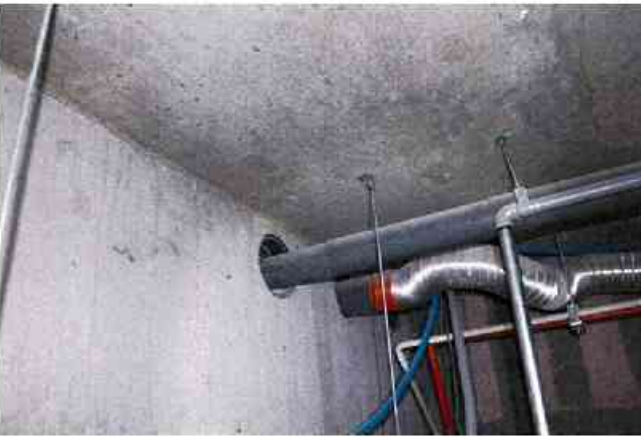
| 編號<br>11 | 說明<br>A6-1 區 0 棟 24 樓 001-廚房頂版，目視<br>無損壞 | 編號<br>12 | 說明<br>A6-1 區 0 棟 24 樓 001-走道頂版，目視<br>無損壞 |

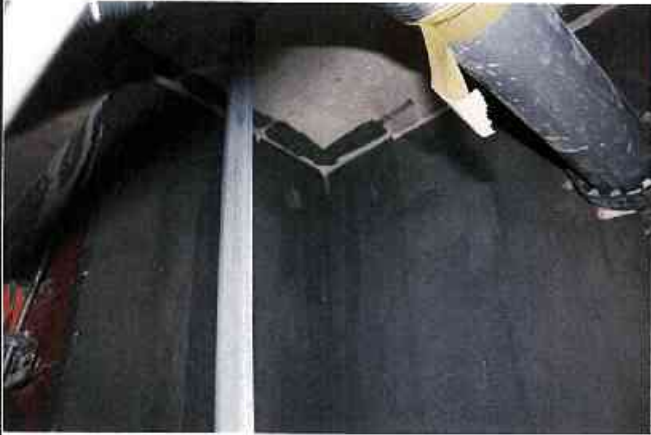
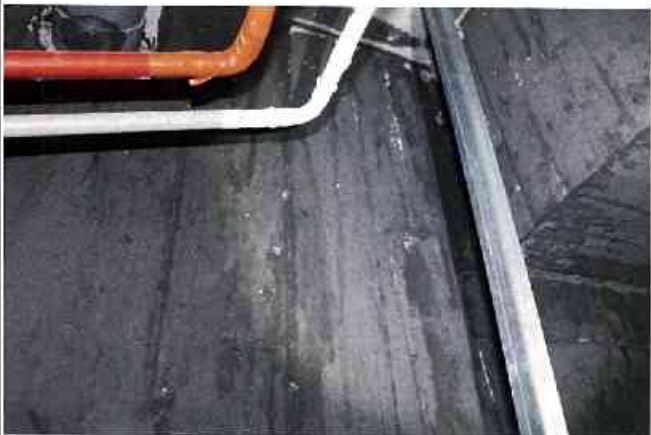
| 編號<br>13 | 說明<br>A6-1 區 0 棟 24 樓 001-浴廁頂版，目視<br>無損壞 | 編號<br>14 | 說明<br>A6-1 區 0 棟 24 樓 001-浴廁頂版，目視<br>無損壞 |

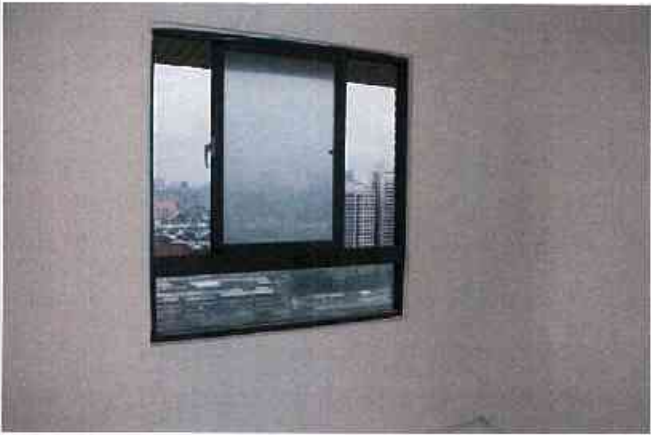
| 編號<br>15 | 說明<br>A6-1 區 0 棟 24 樓 002-臥室全景，目視<br>無損壞 | 編號<br>16 | 說明<br>A6-1 區 0 棟 24 樓 002-客廳全景，目視<br>無損壞 |

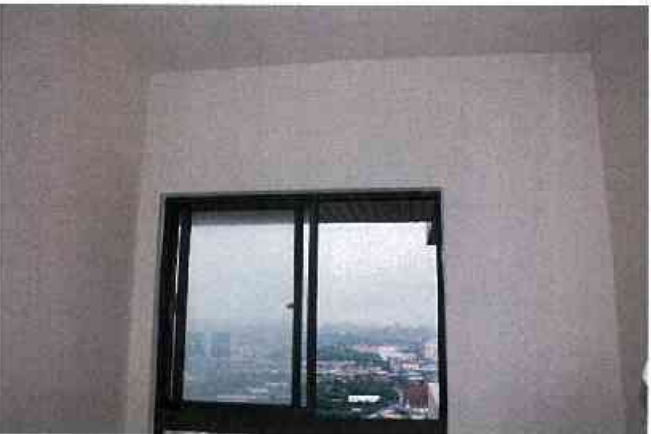
| 編號<br>17 | 說明<br>A6-1 區 0 棟 24 樓 002-臥室全景，目視<br>無損壞 | 編號<br>18 | 說明<br>A6-1 區 0 棟 24 樓 002-浴廁全景，目視<br>無損壞 |

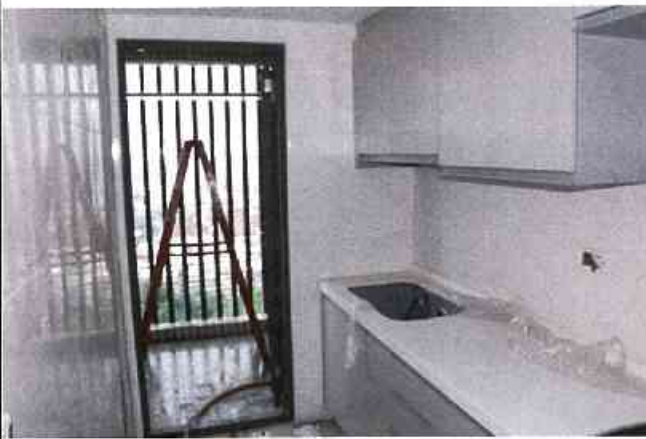
| 編號<br>19 | 說明<br>A6-1 區 0 棟 24 樓 002-廚房全景，目視<br>無損壞 | 編號<br>20 | 說明<br>A6-1 區 0 棟 24 樓 002-陽台頂版，目視<br>無損壞 |

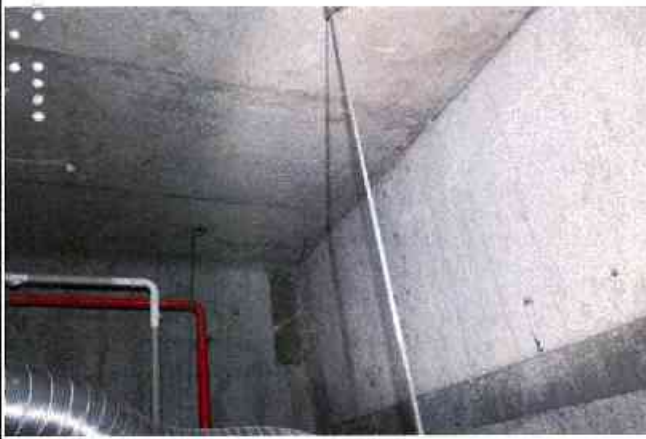
| 編號<br>21 | 說明<br>A6-1 區 0 棟 24 樓 002-廚房頂版，目視<br>無損壞 | 編號<br>22 | 說明<br>A6-1 區 0 棟 24 樓 002-浴廁頂版，目視<br>無損壞 |

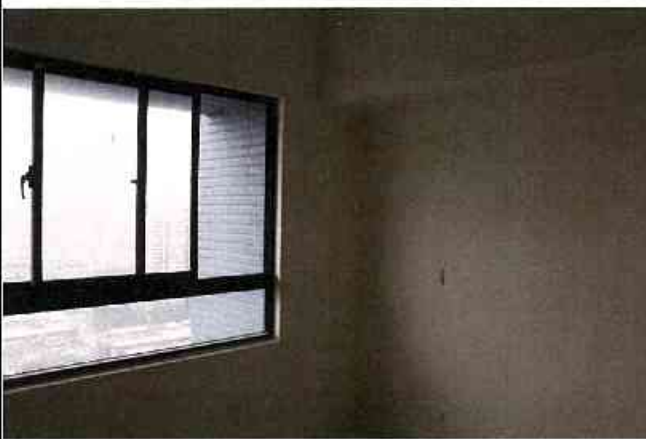
| 編號<br>23 | 說明<br>A6-1 區 0 棟 24 樓 003-主臥室全景，目<br>視無損壞 | 編號<br>24 | 說明<br>A6-1 區 0 棟 24 樓 003-臥室全景，目視<br>無損壞 |

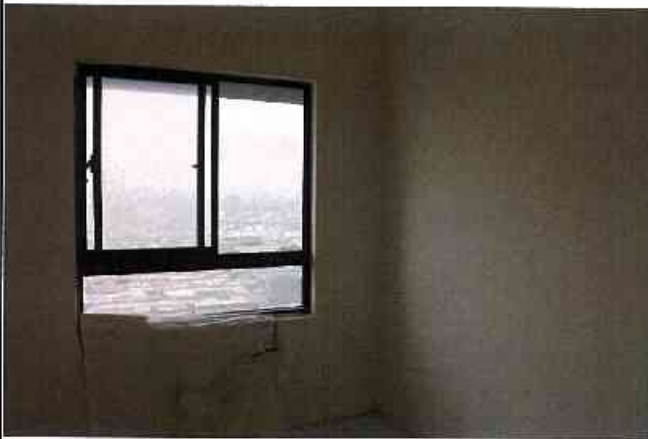
| 編號<br>25 | 說明<br>A6-1 區 0 棟 24 樓 003-臥室全景，目視<br>無損壞 | 編號<br>26 | 說明<br>A6-1 區 0 棟 24 樓 003-客廳全景，目視<br>無損壞 |

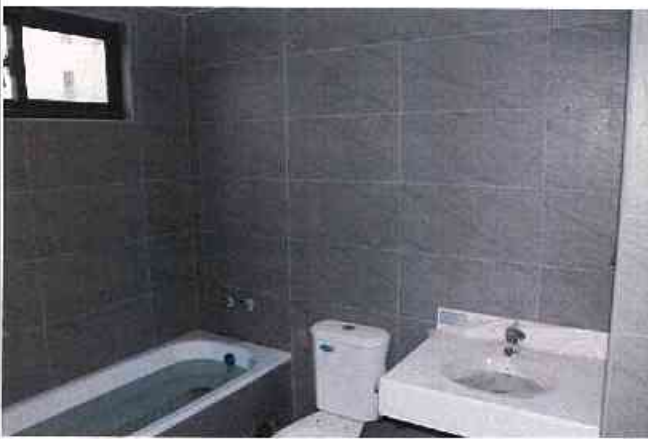
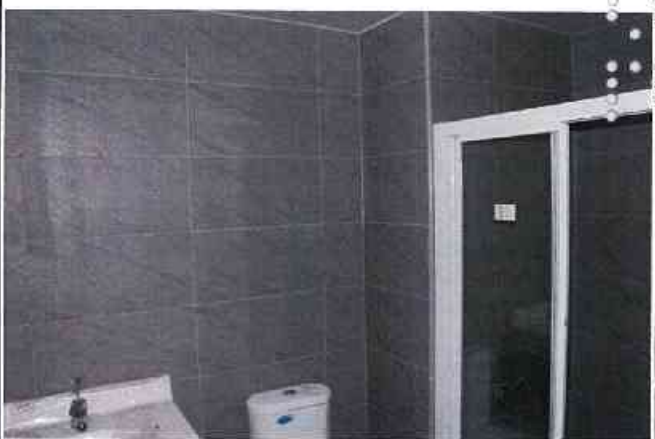
| 編號<br>27 | 說明<br>A6-1 區 0 棟 24 樓 003 浴廁全景，目視<br>無損壞 | 編號<br>28 | 說明<br>A6-1 區 0 棟 24 樓 003 浴廁全景，目視<br>無損壞 |

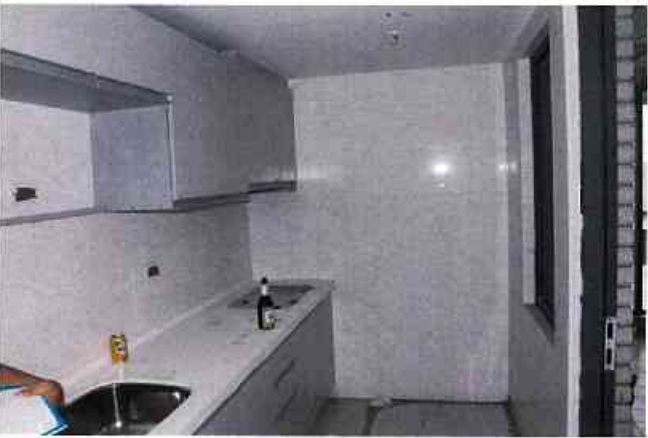
| 編號<br>29 | 說明<br>A6-1 區 0 棟 24 樓 003-廚房全景，目視<br>無損壞 | 編號<br>30 | 說明<br>A6-1 區 0 棟 24 樓 003-陽台頂版，目視<br>無損壞 |

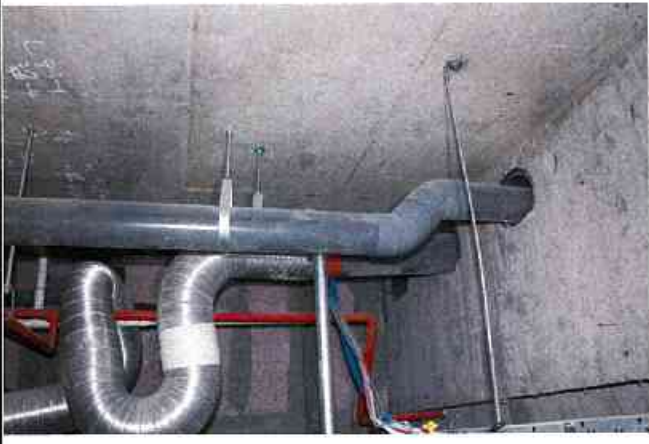
| 編號<br>31 | 說明<br>A6-1 區 0 棟 24 樓 003-廚房頂版，目視<br>無損壞 | 編號<br>32 | 說明<br>A6-1 區 0 棟 24 樓 003-走道頂版，目視<br>無損壞 |

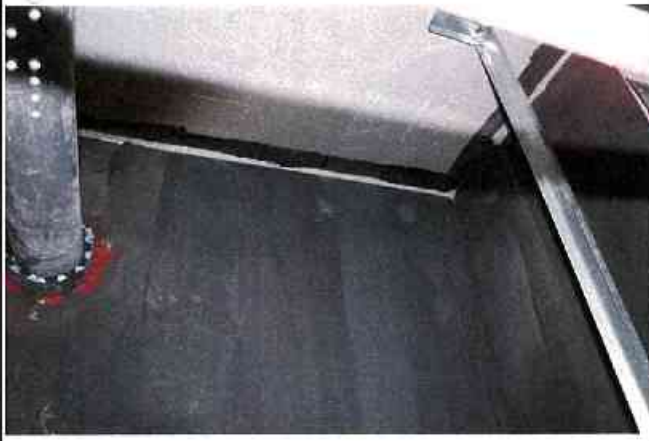
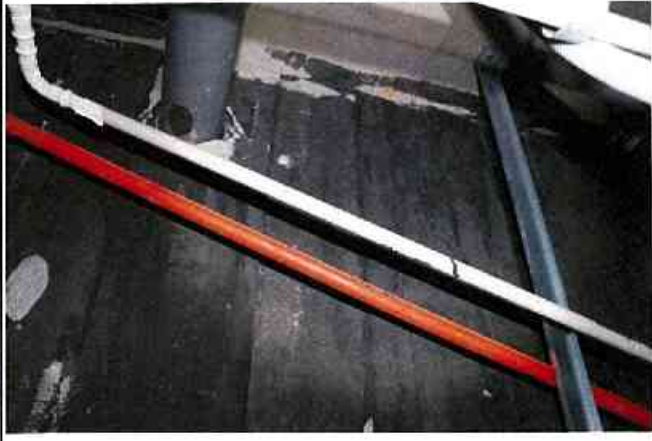
| 編號<br>33 | 說明<br>A6-1 區 0 棟 24 樓 003-浴廁頂版，目視<br>無損壞 | 編號<br>34 | 說明<br>A6-1 區 0 棟 24 樓 003-浴廁頂版，目視<br>無損壞 |

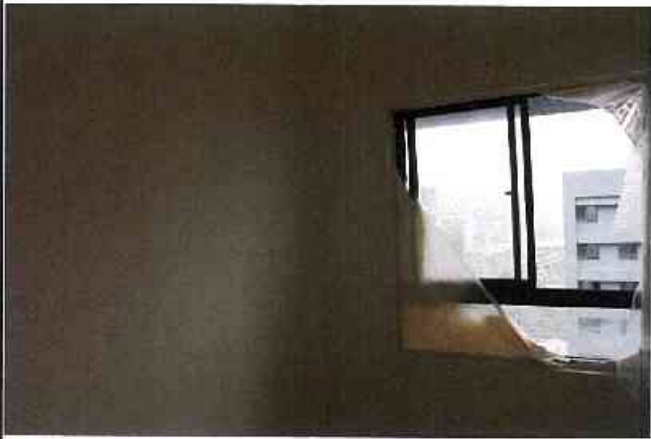
| 編號<br>37 | 說明<br>A6-1 區 0 棟 24 樓 005-臥室全景，目視<br>無損壞 | 編號<br>38 | 說明<br>A6-1 區 0 棟 24 樓 005-客廳牆裂縫 長<br>約 0.5m 寬約 0.1mm |

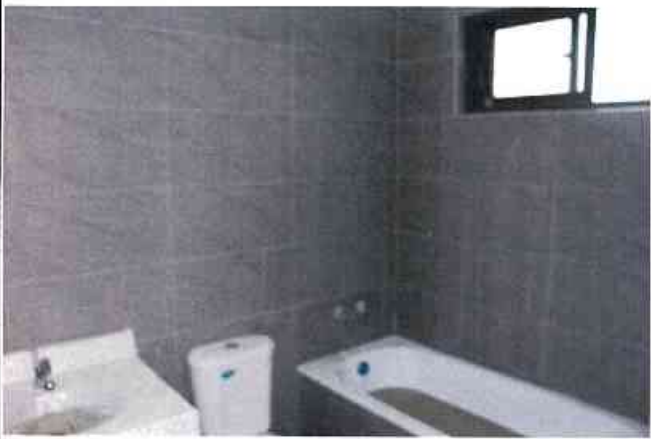
| 編號<br>39 | 說明<br>A6-1 區 0 棟 24 樓 005-浴廁全景，目視<br>無損壞 | 編號<br>40 | 說明<br>A6-1 區 0 棟 24 樓 005-浴廁全景，目視<br>無損壞 |

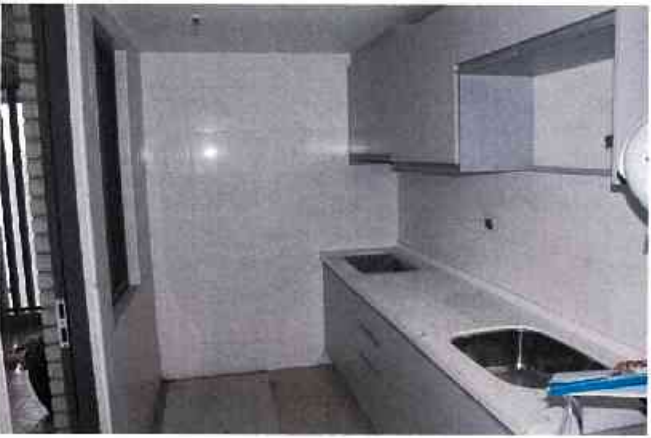
| 編號<br>41 | 說明<br>A6-1 區 0 棟 24 樓 005-廚房全景，目視<br>無損壞 | 編號<br>42 | 說明<br>A6-1 區 0 棟 24 樓 005-陽台頂版，目視<br>無損壞 |

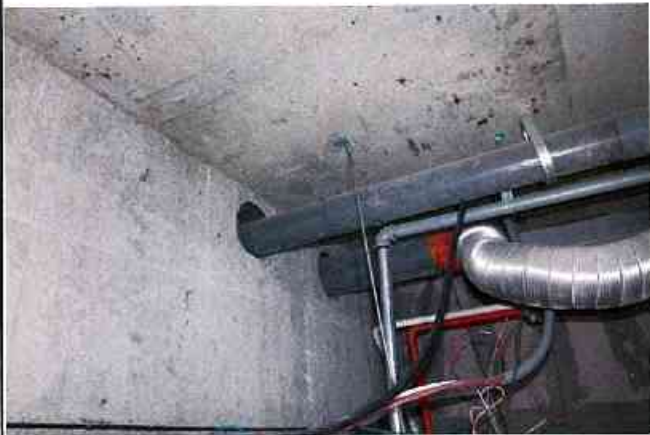
| 編號<br>43 | 說明<br>A6-1 區 0 棟 24 樓 005-廚房頂版，目視<br>無損壞 | 編號<br>44 | 說明<br>A6-1 區 0 棟 24 樓 005-走道頂版，目視<br>無損壞 |

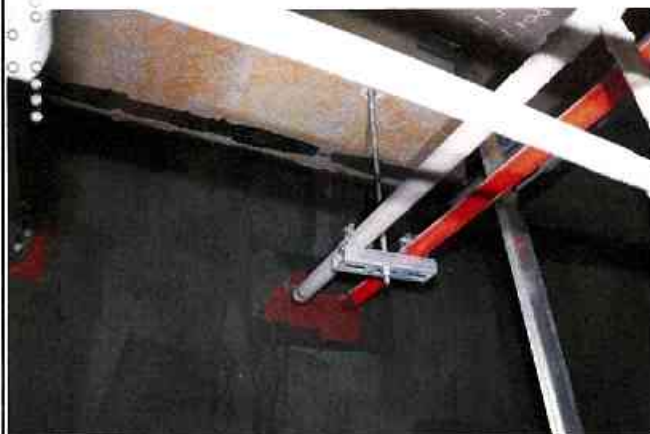
| 編號<br>45 | 說明<br>A6-1 區 0 棟 24 樓 005 浴廁頂版，目視<br>無損壞 | 編號<br>46 | 說明<br>A6-1 區 0 棟 24 樓 005 浴廁頂版，目視<br>無損壞 |

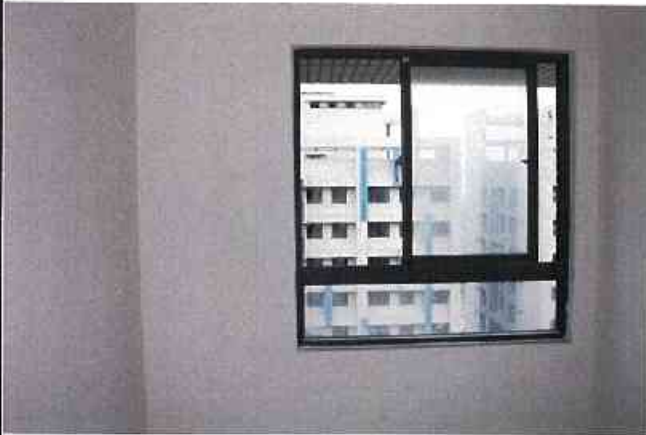
| 編號<br>49 | 說明<br>A6-1 區 0 棟 24 樓 006-臥室全景，目視<br>無損壞 | 編號<br>50 | 說明<br>A6-1 區 0 棟 24 樓 006-浴廁全景，目視<br>無損壞 |

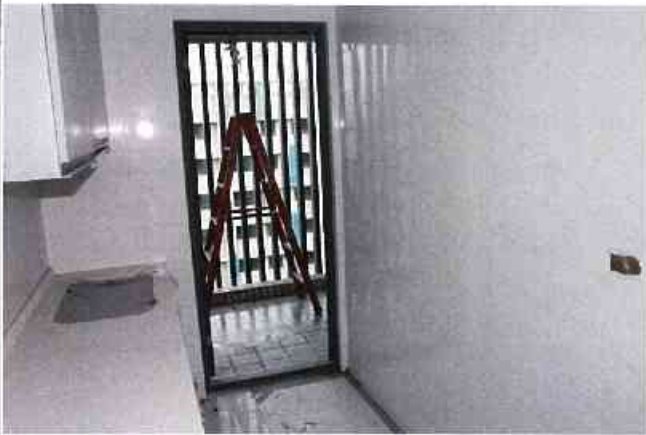
| 編號<br>51 | 說明<br>A6-1 區 0 棟 24 樓 006-廚房全景，目視<br>無損壞 | 編號<br>52 | 說明<br>A6-1 區 0 棟 24 樓 006 陽台頂版，目視<br>無損壞 |

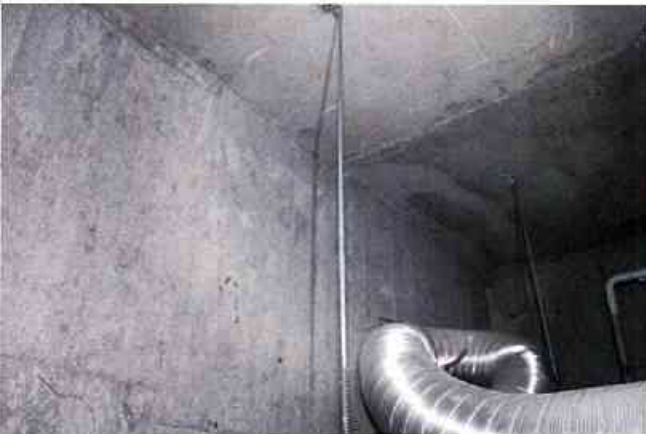
| 編號<br>53 | 說明<br>A6-1 區 0 棟 24 樓 006-廚房頂版，目視<br>無損壞 | 編號<br>54 | 說明<br>A6-1 區 0 棟 24 樓 006-浴廁頂版，目視<br>無損壞 |

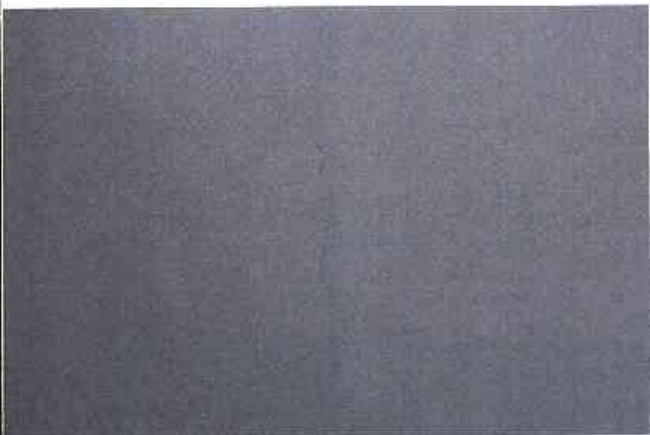
| 編號<br>55 | 說明<br>A6-1區0棟24樓007-主臥室牆裂縫<br>長約0.2m寬約0.1mm | 編號<br>56 | 說明<br>A6-1區0棟24樓007-臥室牆裂縫 長<br>約2m寬約0.1mm |

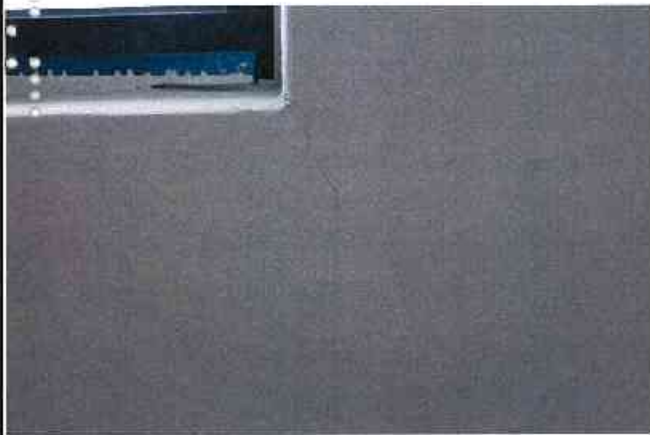
| 編號<br>57 | 說明<br>A6-1區0棟24樓007-臥室牆裂縫 長<br>約0.4m寬約0.1mm | 編號<br>58 | 說明<br>A6-1區0棟24樓007-客廳牆裂縫 長<br>約1.5m寬約0.1mm |

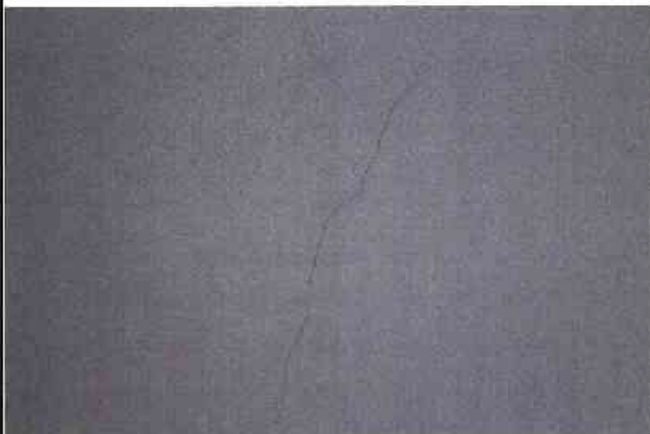
| 編號<br>59 | 說明<br>A6-1區0棟24樓007-客廳牆裂縫 長<br>約2.5m寬約0.1mm | 編號<br>60 | 說明<br>A6-1區0棟24樓007 浴廁全景，目視<br>無損壞 |

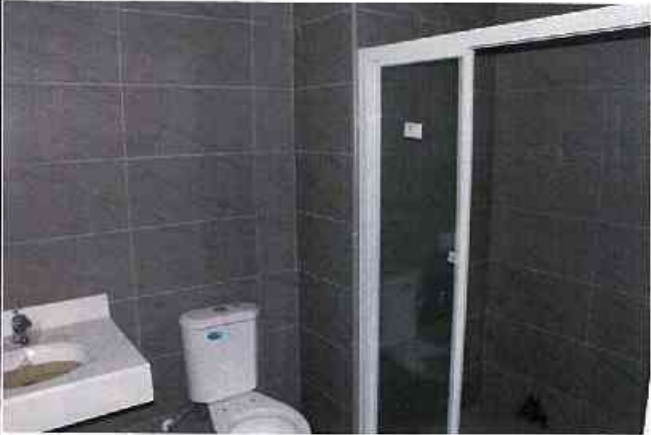
| 編號<br>61 | 說明 | A6-1 區 0 棟 24 樓 007-浴廁全景，目視<br>無損壞 | 編號<br>62 | 說明 | A6-1 區 0 棟 24 樓 007 廚房全景，目視<br>無損壞 |

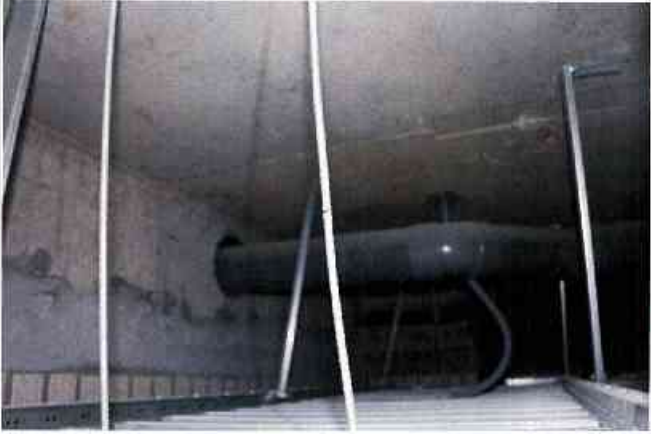
| 編號<br>63 | 說明 | A6-1 區 0 棟 24 樓 007-陽台頂版，目視<br>無損壞 | 編號<br>64 | 說明 | A6-1 區 0 棟 24 樓 007-廚房頂版，目視<br>無損壞 |

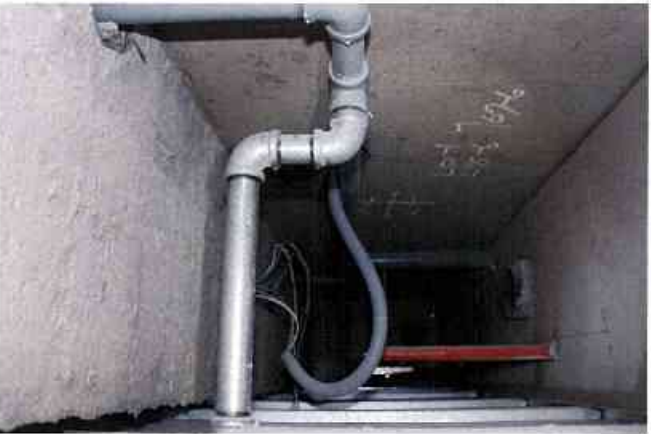
| 編號<br>65 | 說明 | A6-1 區 0 棟 24 樓 007-走道頂版，目視<br>無損壞 | 編號<br>66 | 說明 | A6-1 區 0 棟 24 樓 007-浴廁頂版，目視<br>無損壞 |

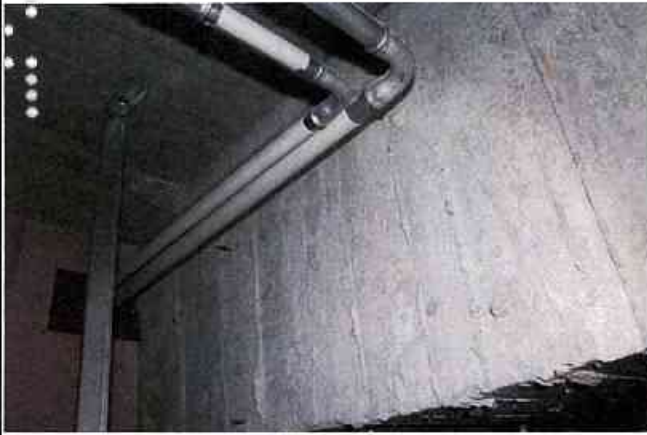
| 編號<br>69 | 說明<br>A6-1區0棟24樓公共空間排煙室頂版，目視無損壞 | 編號<br>70 | 說明<br>A6-1區0棟24樓公共空間梯廳管道間全景，目視無損壞 |

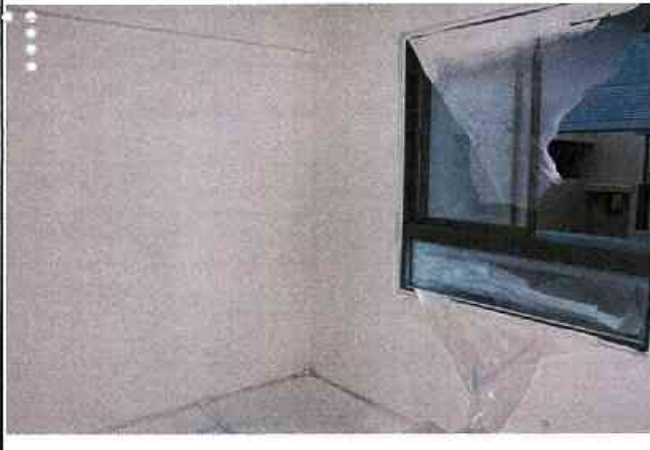
| 編號<br>3 | 說明<br>A6-1區0棟23樓001-臥室全景，目視無損壞 | 編號<br>4 | 說明<br>A6-1區0棟23樓001-臥室全景，目視無損壞 |

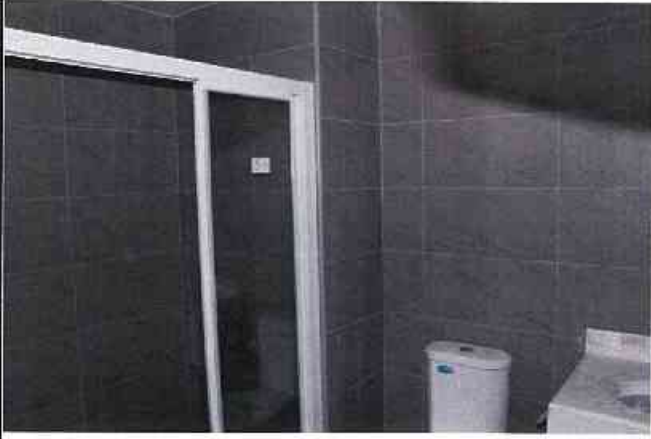
| 編號<br>9 | 說明<br>A6-1 區 0 棟 23 樓 001 陽台頂版，目視<br>無損壞 | 編號<br>10 | 說明<br>A6-1 區 0 棟 23 樓 001-廚房頂版，目視<br>無損壞 |

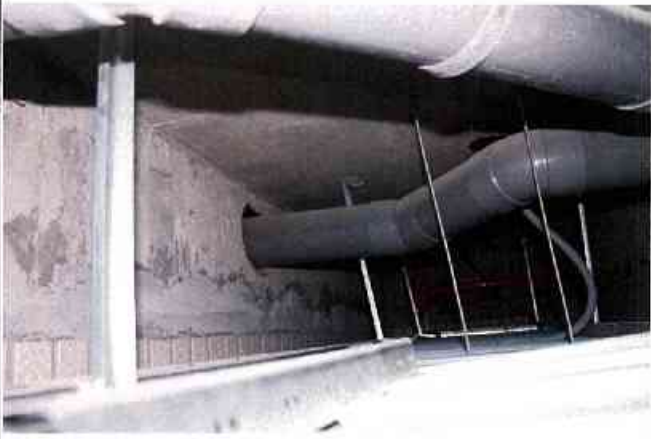
| 編號<br>11 | 說明<br>A6-1 區 0 棟 23 樓 001-走道頂版，目視<br>無損壞 | 編號<br>12 | 說明<br>A6-1 區 0 棟 23 樓 001 浴廁頂版，目視<br>無損壞 |

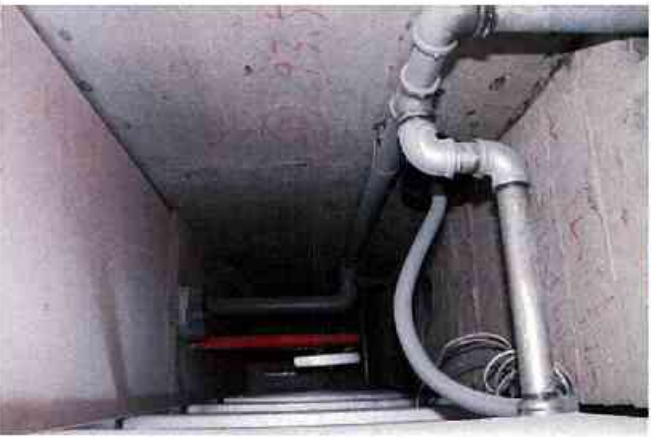
| 編號<br>13 | 說明<br>A6-1 區 0 棟 23 樓 001-浴廁頂版，目視<br>無損壞 | 編號<br>14 | 說明<br>A6-1 區 0 棟 23 樓 002-臥室全景，目視<br>無損壞 |

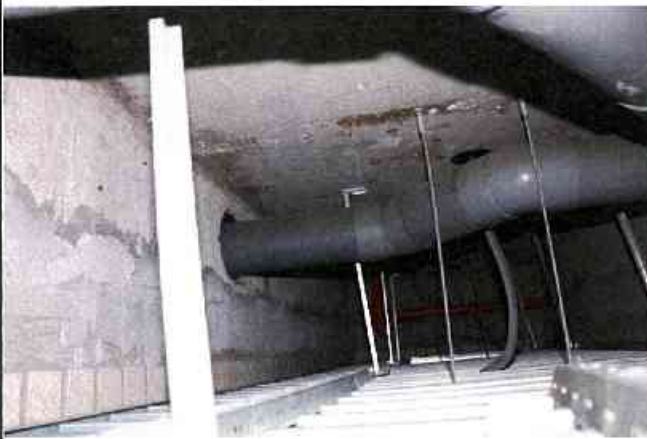
| 編號<br>43 | 說明 | A6-1區0棟23樓005-走道頂版，目視<br>無損壞 | 編號<br>44 | 說明 | A6-1區0棟23樓005-浴廁頂版，目視<br>無損壞 |

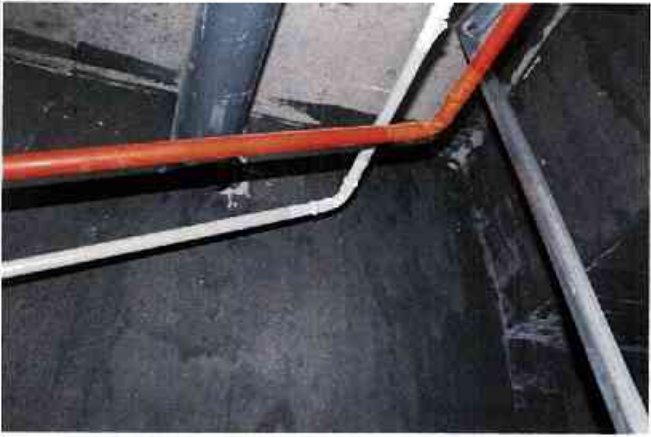
| 編號<br>47 | 說明 | A6-1區0棟23樓006 客廳全景，目視<br>無損壞 | 編號<br>48 | 說明 | A6-1區0棟23樓006-臥室全景，目視<br>無損壞 |

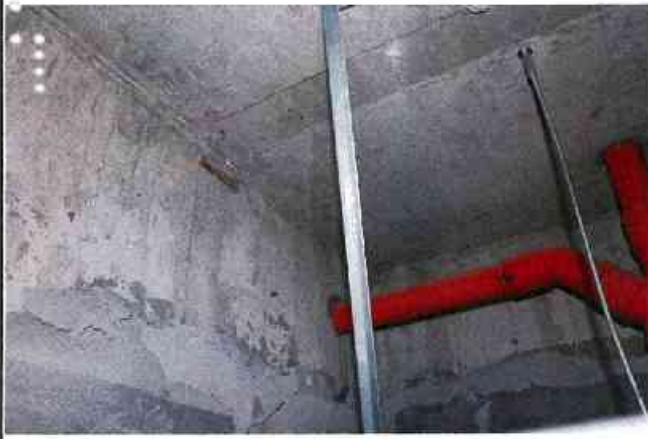
| 編號<br>53 | 說明<br>A6-1區0棟23樓006-浴廁頂版，目視<br>無損壞 | 編號<br>54 | 說明<br>A6-1區0棟23樓007-主臥室全景，目<br>視無損壞 |

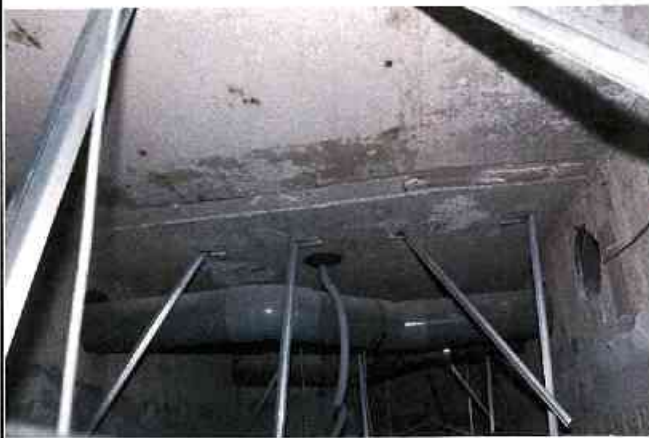
| 編號<br>63 | 說明<br>A6-1 區 0 棟 23 樓 007-走道頂版，目視<br>無損壞 | 編號<br>64 | 說明<br>A6-1 區 0 棟 23 樓 007-浴廁頂版，目視<br>無損壞 |

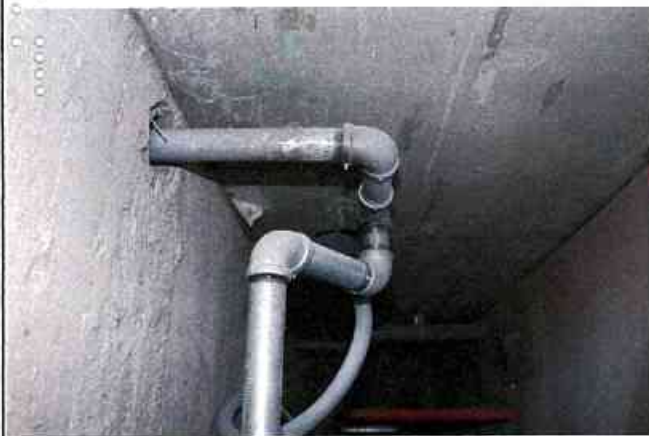
| 編號<br>65 | 說明<br>A6-1 區 0 棟 23 樓 007-浴廁頂版，目視<br>無損壞 | 編號<br>66 | 說明<br>A6-1 區 0 棟 23 樓公共空間梯廳頂版，<br>目視無損壞 |

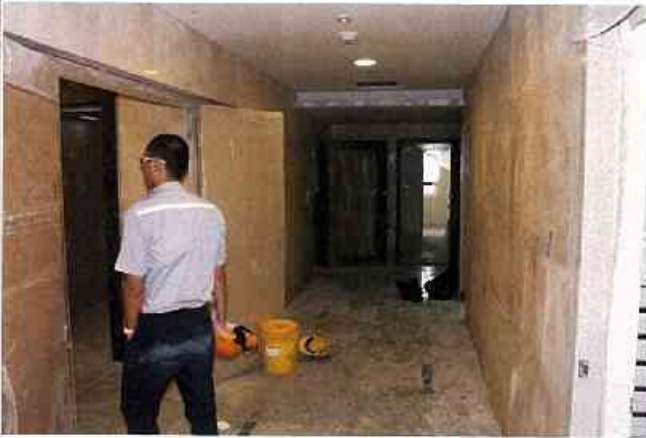
| 編號<br>69 | 說明<br>A6-1 區 0 棟 23 樓公共空間梯廳管道間全景，目視無損壞 | 編號<br>70 | 說明<br>A6-1 區 0 棟 23 樓公共空間排煙室牆裂縫 長約 0.4m 寬約 0.1mm |

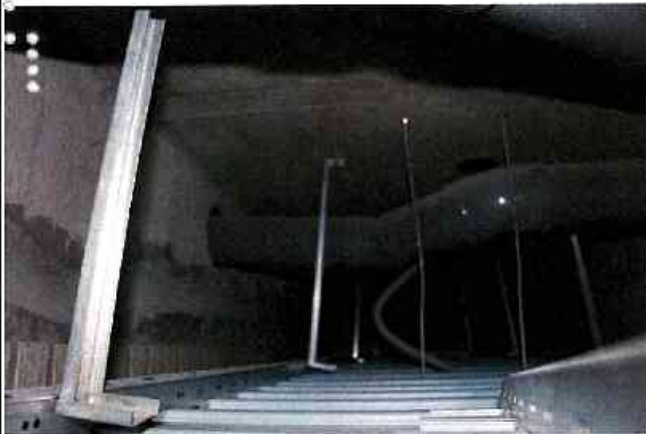
| 編號<br>11 | 說明<br>A6-1區0棟22樓001-走道頂版，目視<br>無損壞 | 編號<br>12 | 說明<br>A6-1區0棟22樓001-浴廁頂版，目視<br>無損壞 |

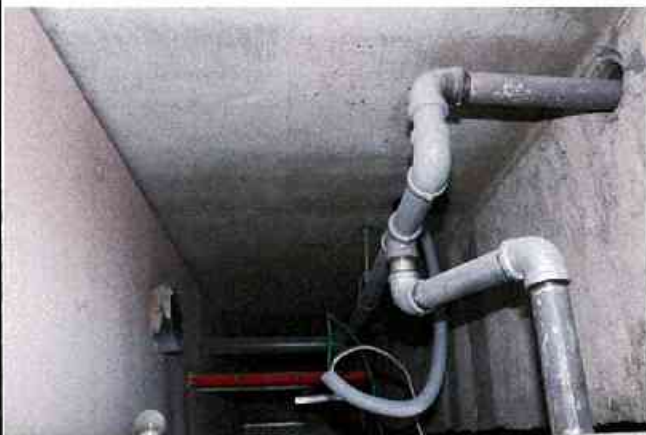
| 編號<br>13 | 說明 | A6-1區0棟22樓001-浴廁頂版，目視無損壞 | 編號<br>14 | 說明 | A6-1區0棟22樓002臥室牆裂縫，長約0.8m，寬約0.1mm |

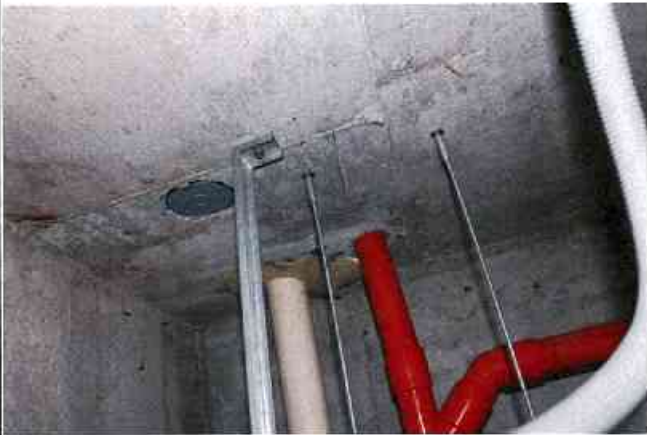
| 編號<br>19 | 說明<br>A6-1區0棟22樓002 陽台頂版，目視<br>無損壞 | 編號<br>20 | 說明<br>A6-1區0棟22樓002-廚房頂版，目視<br>無損壞 |

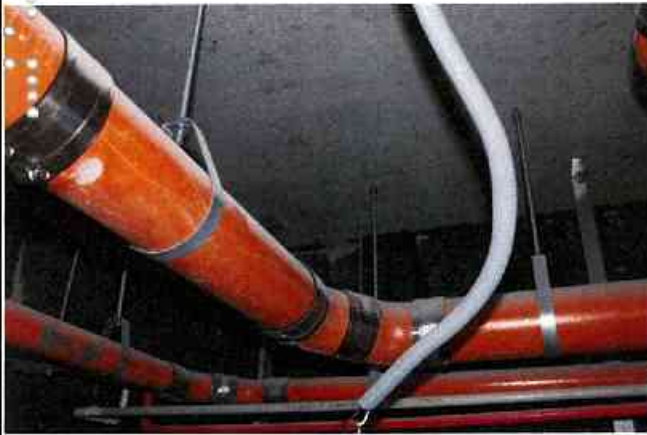
| 編號<br>21 | 說明<br>A6-1區0棟22樓002-浴廁頂版，目視<br>無損壞 | 編號<br>22 | 說明<br>A6-1區0棟22樓003 主臥室全景，目<br>視無損壞 |

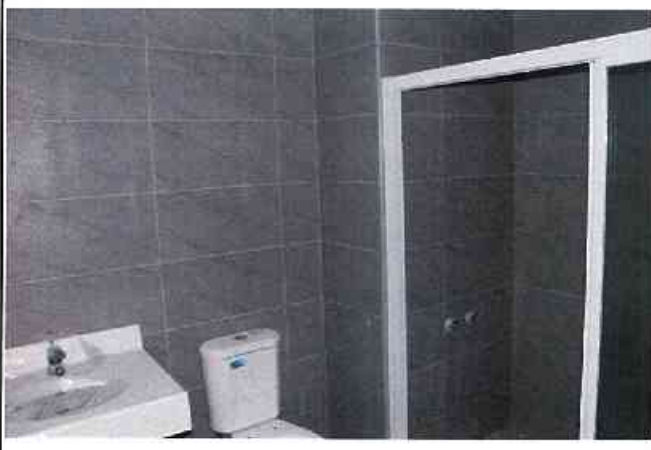
| 編號<br>27 | 說明<br>A6-1區0棟22樓003-浴廁全景，目視無損壞 | 編號<br>28 | 說明<br>A6-1區0棟22樓003-廚房全景，目視無損壞 |

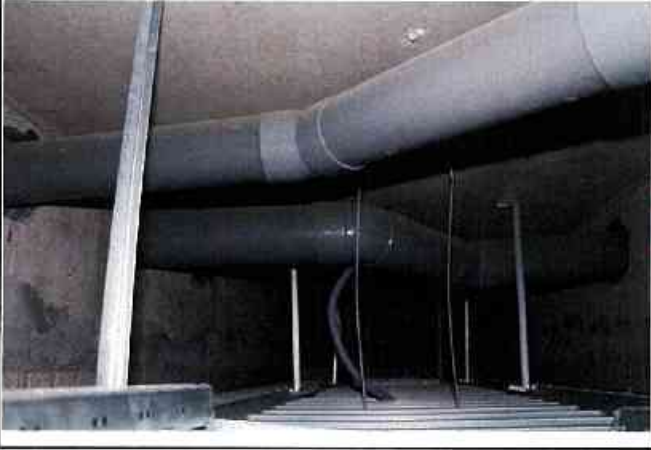
| 編號<br>29 | 說明<br>A6-1區0棟22樓003-陽台頂版，目視無損壞 | 編號<br>30 | 說明<br>A6-1區0棟22樓003-廚房頂版，目視無損壞 |

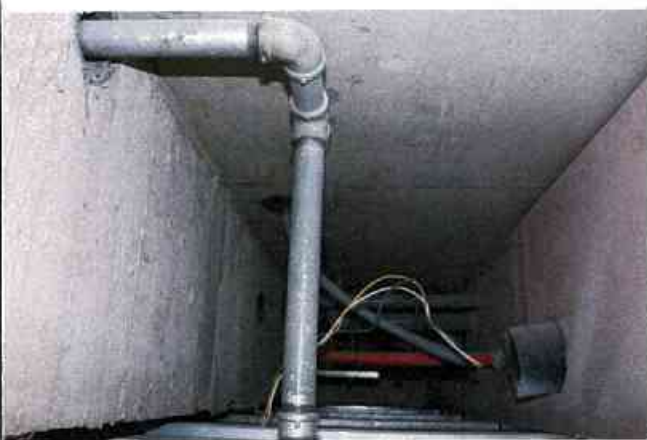
| 編號<br>31 | 說明<br>A6-1區0棟22樓003-走道頂版，目視<br>無損壞 | 編號<br>32 | 說明<br>A6-1區0棟22樓003-浴廁頂版，目視<br>無損壞 |

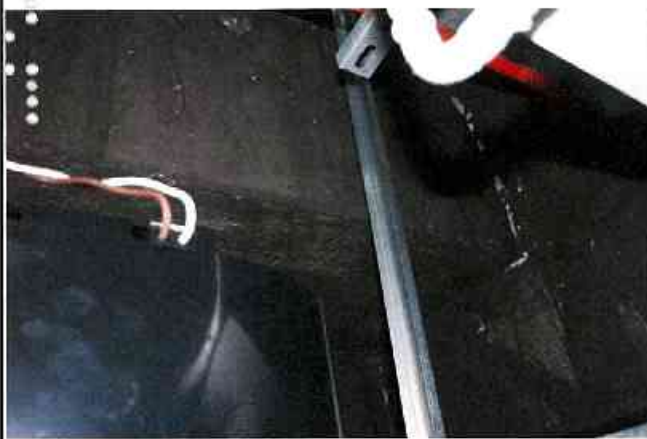
| 編號<br>33 | 說明<br>A6-1區0棟22樓003-浴廁頂版，目視<br>無損壞 | 編號<br>34 | 說明<br>A6-1區0棟22樓005-主臥室全景，目<br>視無損壞 |

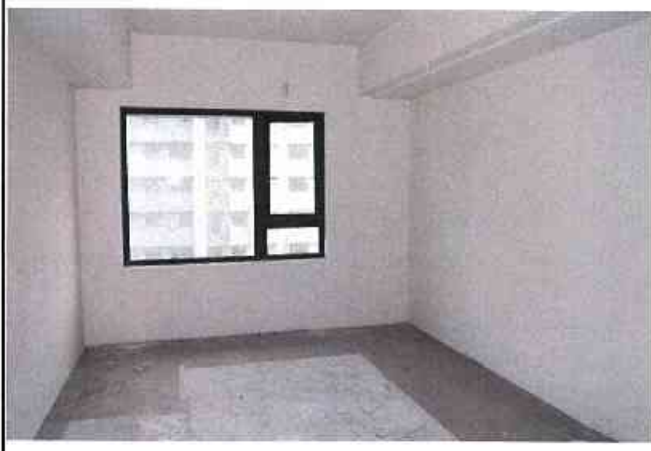
| 編號<br>37 | 說明<br>A6-1 區 0 棟 22 樓 005-客廳全景，目視<br>無損壞 | 編號<br>38 | 說明<br>A6-1 區 0 棟 22 樓 005 浴廁全景，目視<br>無損壞 |

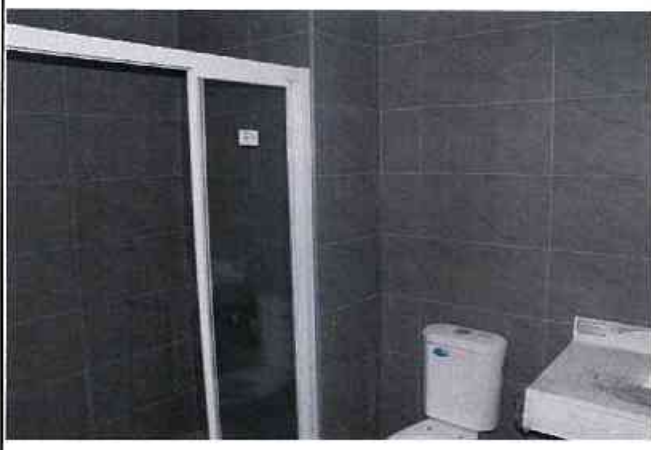
| 編號<br>39 | 說明<br>A6-1 區 0 棟 22 樓 005 浴廁全景，目視<br>無損壞 | 編號<br>40 | 說明<br>A6-1 區 0 棟 22 樓 005-廚房全景，目視<br>無損壞 |

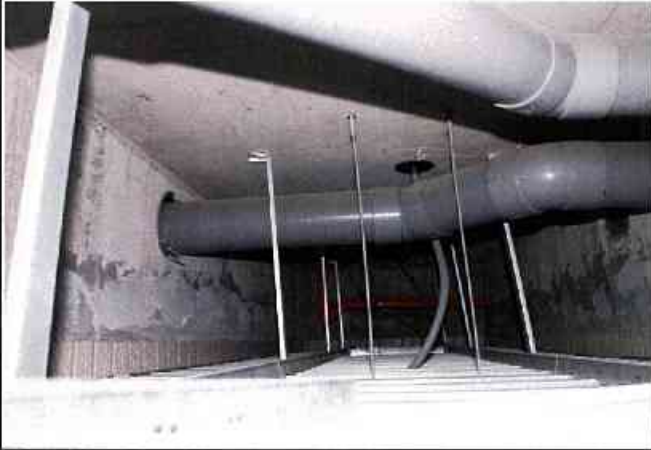
| 編號<br>41 | 說明<br>A6-1 區 0 棟 22 樓 005-陽台頂版，目視<br>無損壞 | 編號<br>42 | 說明<br>A6-1 區 0 棟 22 樓 005-廚房頂版，目視<br>無損壞 |

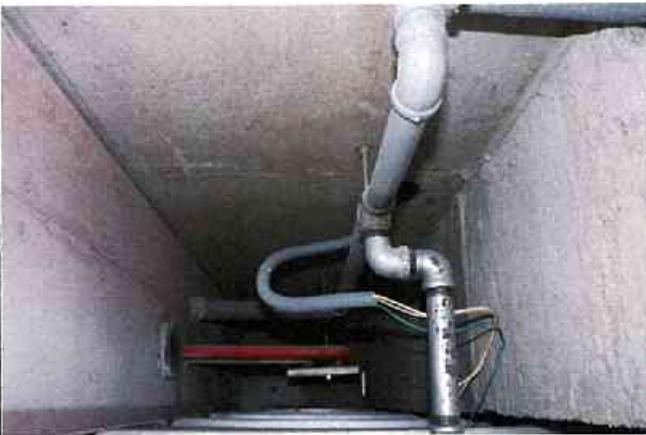
| 編號<br>43 | 說明<br>A6-1 區 0 棟 22 樓 005-走道頂版，目視<br>無損壞 | 編號<br>44 | 說明<br>A6-1 區 0 棟 22 樓 005-浴廁頂版，目視<br>無損壞 |

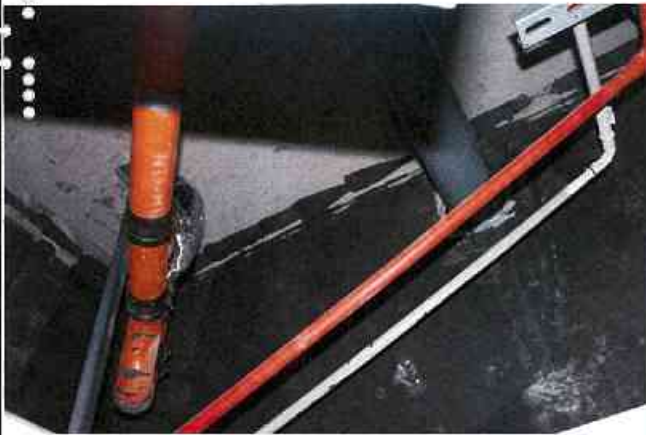
| 編號<br>45 | 說明<br>A6-1 區 0 棟 22 樓 005 浴廁頂版，目視<br>無損壞 | 編號<br>46 | 說明<br>A6-1 區 0 棟 22 樓 006-臥室全景，目視<br>無損壞 |

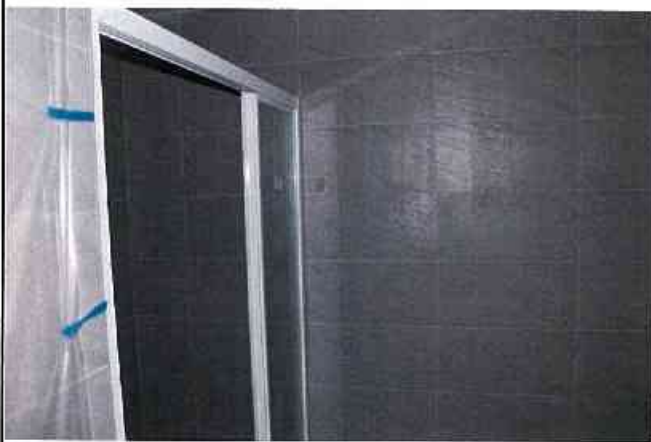
| 編號<br>49 | 說明<br>A6-1 區 0 棟 22 樓 006 浴廁全景，目視<br>無損壞 | 編號<br>50 | 說明<br>A6-1 區 0 棟 22 樓 006-廚房全景，目視<br>無損壞 |

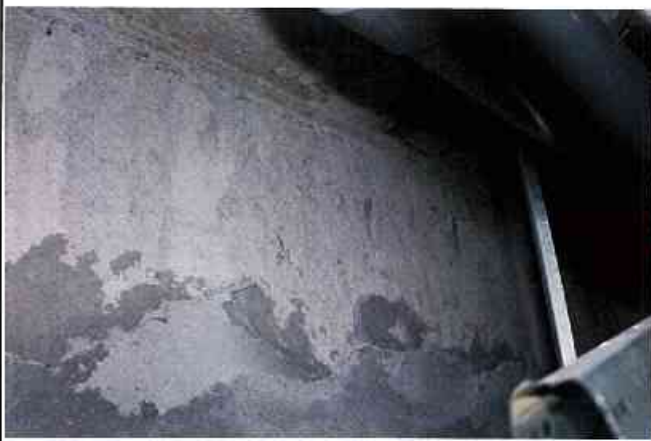
| 編號<br>51 | 說明<br>A6-1 區 0 棟 22 樓 006-陽台頂版，目視<br>無損壞 | 編號<br>52 | 說明<br>A6-1 區 0 棟 22 樓 006 廚房頂版，目視<br>無損壞 |

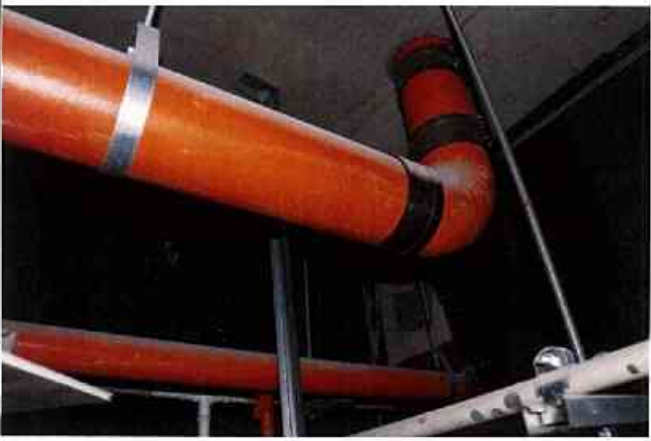
| 編號<br>53 | 說明<br>A6-1 區 0 棟 22 樓 006-浴廁頂版，目視<br>無損壞 | 編號<br>54 | 說明<br>A6-1 區 0 棟 22 樓 007-主臥室全景，目<br>視無損壞 |

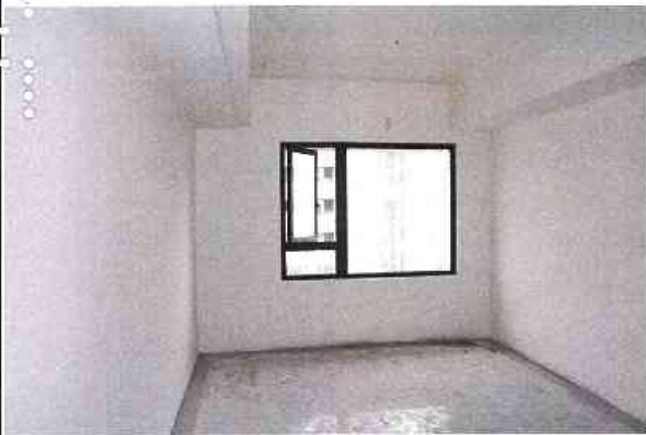
| 編號<br>57 | 說明<br>A6-1區0棟22樓007-客廳全景，目視無損壞 | 編號<br>58 | 說明<br>A6-1區0棟22樓007-浴廁全景，目視無損壞 |

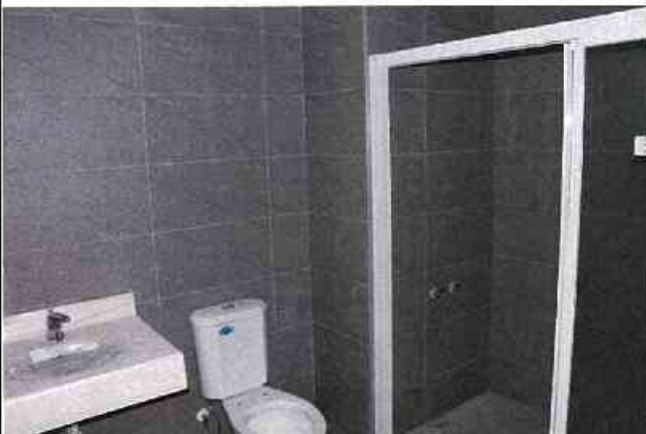
| 編號<br>59 | 說明<br>A6-1區0棟22樓007-浴廁全景，目視無損壞 | 編號<br>60 | 說明<br>A6-1區0棟22樓007-廚房全景，目視無損壞 |

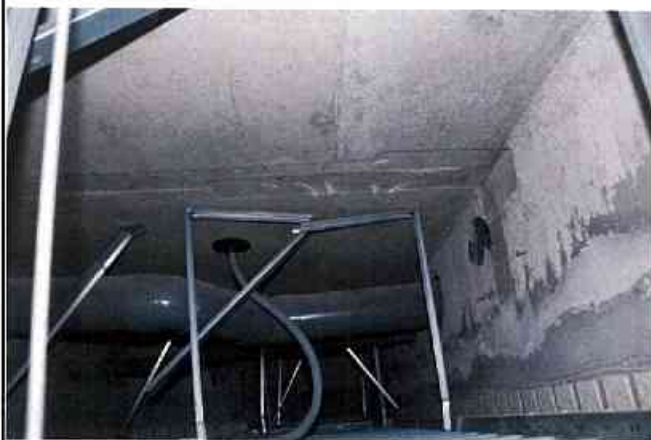
| 編號<br>61 | 說明<br>A6-1 區 0 棟 22 樓 007-陽台頂版，目視<br>無損壞 | 編號<br>62 | 說明<br>A6-1 區 0 棟 22 樓 007-廚房頂版，目視<br>無損壞 |

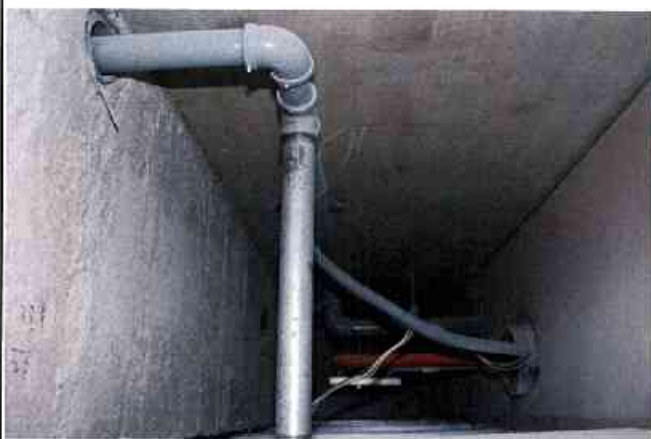
| 編號<br>63 | 說明<br>A6-1 區 0 棟 22 樓 007-走道頂版，目視<br>無損壞 | 編號<br>64 | 說明<br>A6-1 區 0 棟 22 樓 007-浴廁頂版，目視<br>無損壞 |

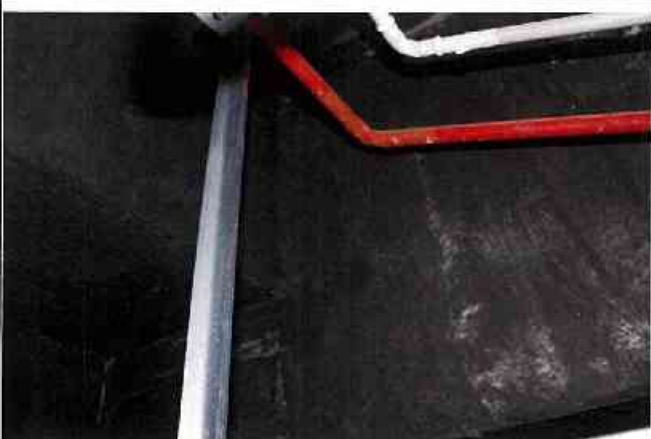
| 編號<br>65 | 說明<br>A6-1 區 0 棟 22 樓 007-浴廁頂版，目視<br>無損壞 | 編號<br>66 | 說明<br>A6-1 區 0 棟 22 樓公共空間梯廳頂版，<br>目視無損壞 |

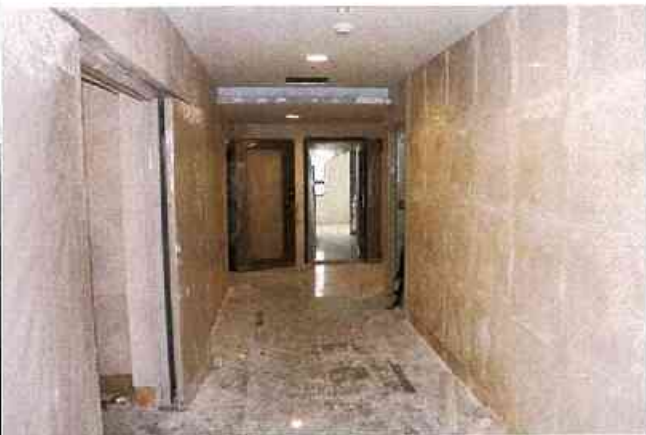
| 編號<br>67 | 說明<br>A6-1 區 0 棟 22 樓公共空間梯廳全景，目視無損壞 | 編號<br>68 | 說明<br>A6-1 區 0 棟 22 樓公共空間排煙室頂版，目視無損壞 |

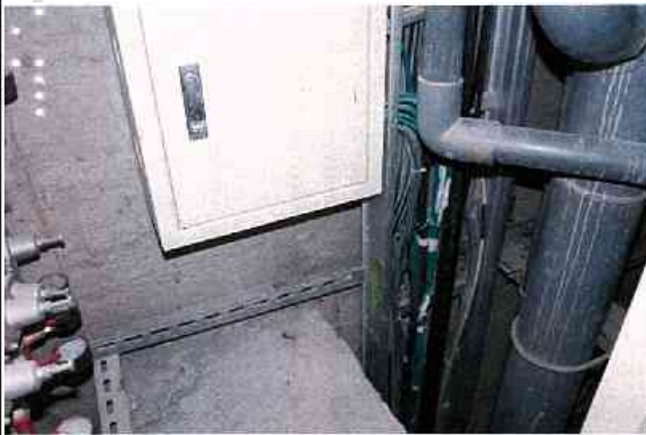
| 編號<br>69 | 說明<br>A6-1 區 0 棟 22 樓公共空間梯廳管道間全景，目視無損壞 | 編號<br>70 | 說明<br>A6-1 區 0 棟 22 樓公共空間排煙室牆裂縫 長約 0.3m 寬約 0.1mm |

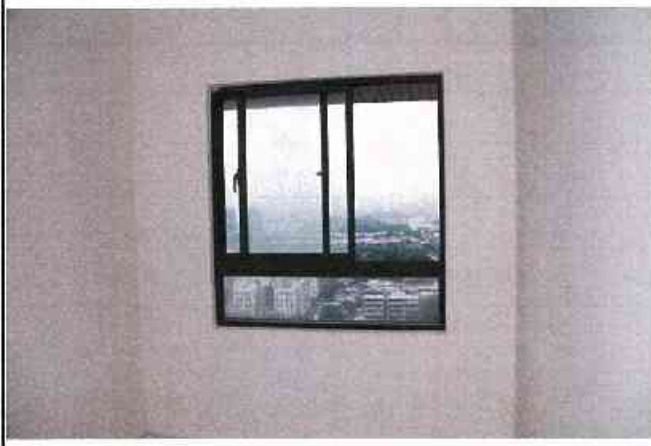
| 編號<br>5 | 說明<br>A6-1 區 0 棟 21 樓 001-臥室全景，目視無損壞 | 編號<br>6 | 說明<br>A6-1 區 0 棟 21 樓 001 客廳全景，目視無損壞 |

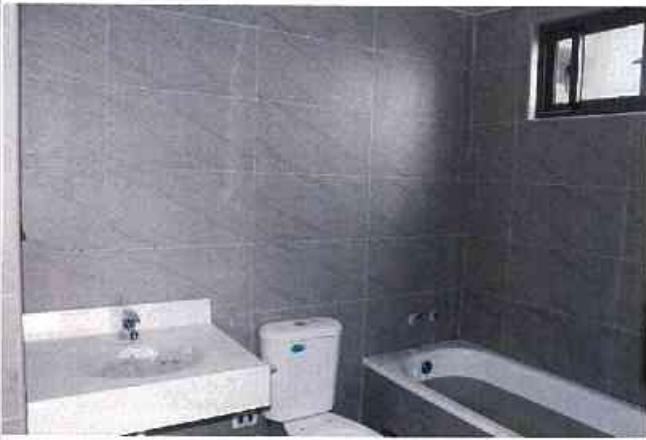
| 編號<br>7 | 說明<br>A6-1 區 0 棟 21 樓 001-浴廁全景，目視<br>無損壞 | 編號<br>8 | 說明<br>A6-1 區 0 棟 21 樓 001-浴廁全景，目視<br>無損壞 |
