# 臺中市結構工程技師公會

## 板橋區浮洲合宜住宅結構安全鑑定案

### A6 西區鑑定報告書

## 附件二十八：A6 西區 O 棟裂損現況調查報告

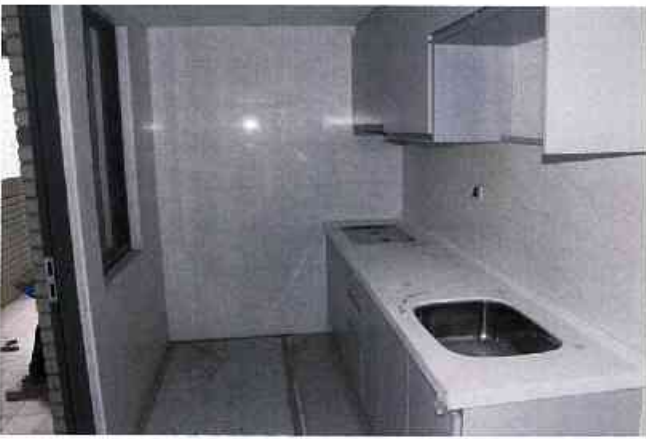
| 編號<br>9 | 說明<br>A6-1 區 0 棟 21 樓 001-廚房全景，目視<br>無損壞 | 編號<br>10 | 說明<br>A6-1 區 0 棟 21 樓 001-陽台頂版，目視<br>無損壞 |

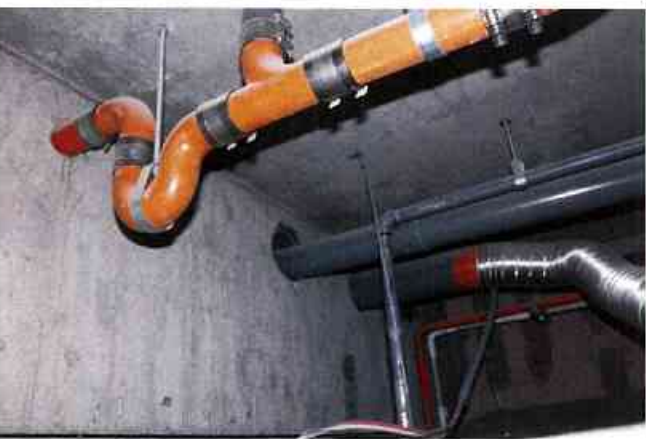
| 編號<br>11 | 說明<br>A6-1 區 0 棟 21 樓 001-廚房頂版，目視<br>無損壞 | 編號<br>12 | 說明<br>A6-1 區 0 棟 21 樓 001-走道頂版，目視<br>無損壞 |

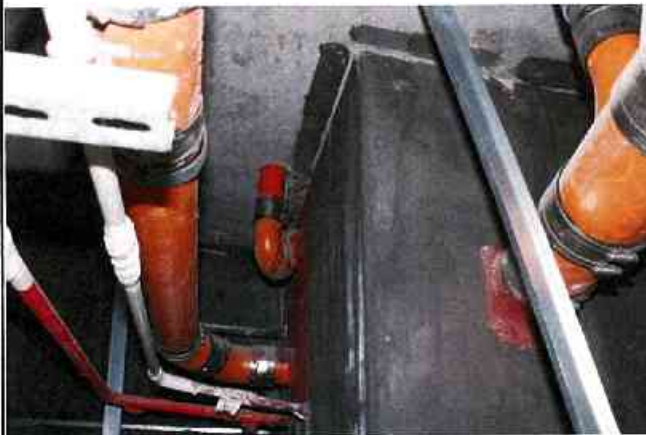
| 編號<br>13 | 說明<br>A6-1區0棟21樓001-浴廁頂版，目視<br>無損壞 | 編號<br>14 | 說明<br>A6-1區0棟21樓001-浴廁頂版，目視<br>無損壞 |

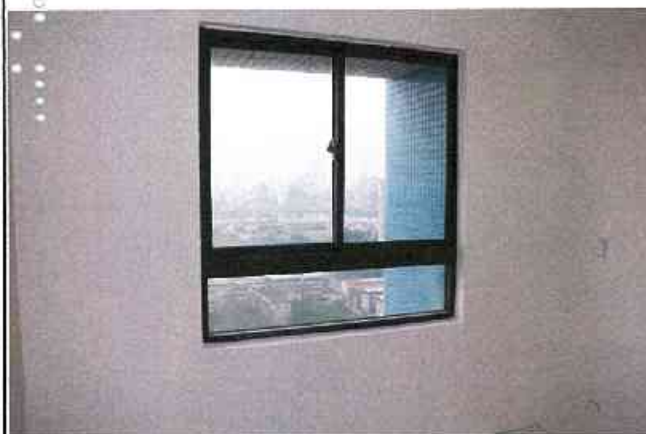
| 編號<br>15 | 說明<br>A6-1區0棟21樓002-臥室全景，目視<br>無損壞 | 編號<br>16 | 說明<br>A6-1區0棟21樓002 客廳全景，目視<br>無損壞 |

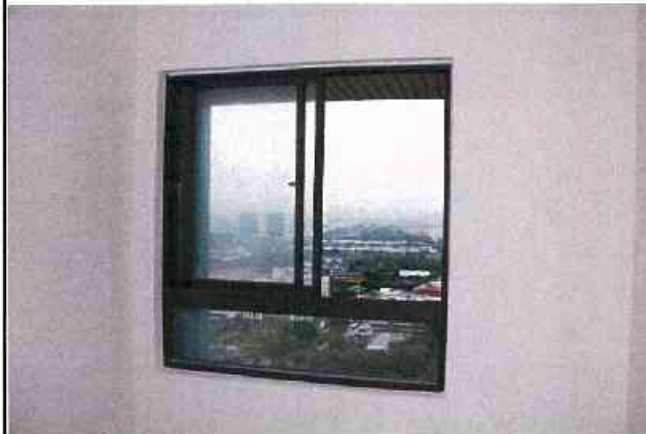
| 編號<br>17 | 說明<br>A6-1區0棟21樓002-臥室全景，目視<br>無損壞 | 編號<br>18 | 說明<br>A6-1區0棟21樓002-浴廁全景，目視<br>無損壞 |

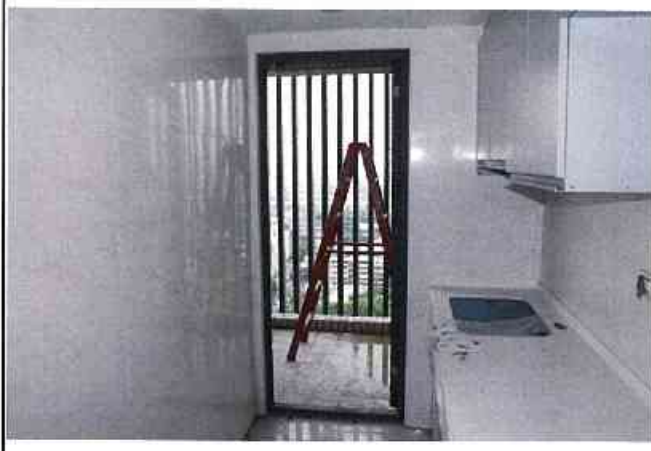
| 編號<br>19 | 說明<br>A6-1 區 0 棟 21 樓 002-廚房全景，目視<br>無損壞 | 編號<br>20 | 說明<br>A6-1 區 0 棟 21 樓 002-陽台頂版，目視<br>無損壞 |

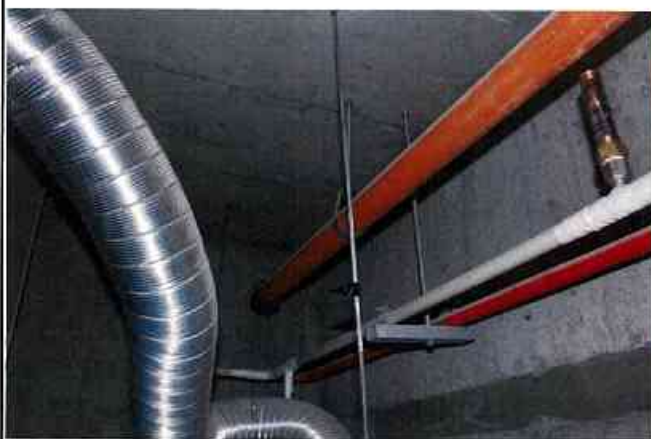
| 編號<br>21 | 說明<br>A6-1 區 0 棟 21 樓 002 廚房頂版，目視<br>無損壞 | 編號<br>22 | 說明<br>A6-1 區 0 棟 21 樓 002-浴廁頂版，目視<br>無損壞 |

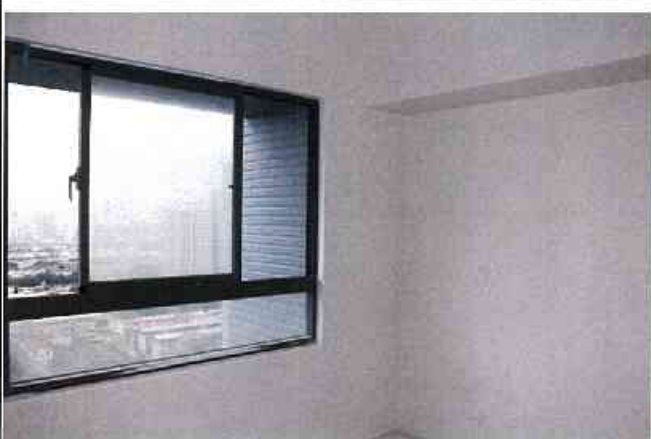
| 編號<br>23 | 說明<br>A6-1 區 0 棟 21 樓 003-主臥室全景，目<br>視無損壞 | 編號<br>24 | 說明<br>A6-1 區 0 棟 21 樓 003-臥室全景，目視<br>無損壞 |

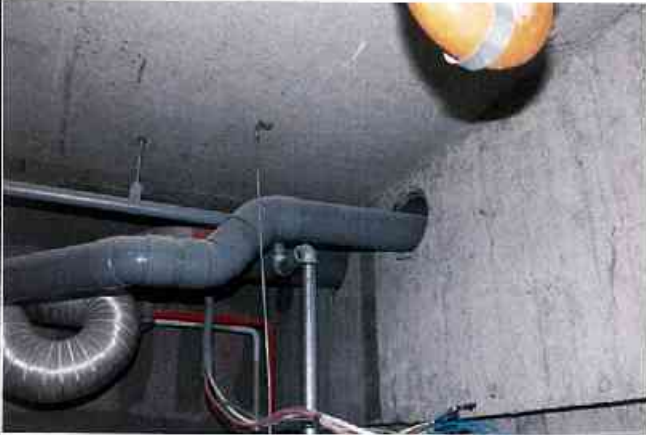
| 編號<br>33 | 說明<br>A6-1 區 0 棟 21 樓 003 浴廁頂版，目視<br>無損壞 | 編號<br>34 | 說明<br>A6-1 區 0 棟 21 樓 003 浴廁頂版，目視<br>無損壞 |

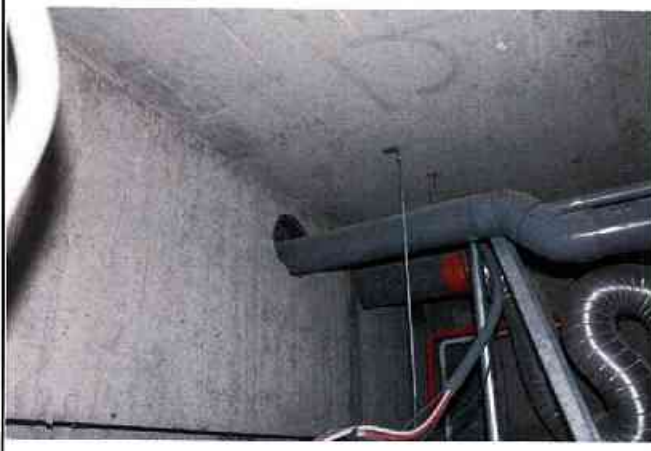
| 編號<br>45 | 說明<br>A6-1 區 0 棟 21 樓 005 浴廁頂版，目視<br>無損壞 | 編號<br>46 | 說明<br>A6-1 區 0 棟 21 樓 005 浴廁頂版，目視<br>無損壞 |

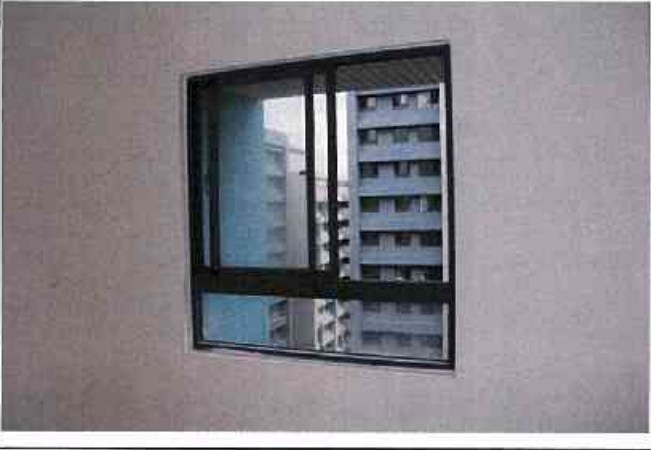
| 編號<br>49 | 說明<br>A6-1 區 0 棟 21 樓 006-臥室全景，目視<br>無損壞 | 編號<br>50 | 說明<br>A6-1 區 0 棟 21 樓 006 浴廁全景，目視<br>無損壞 |

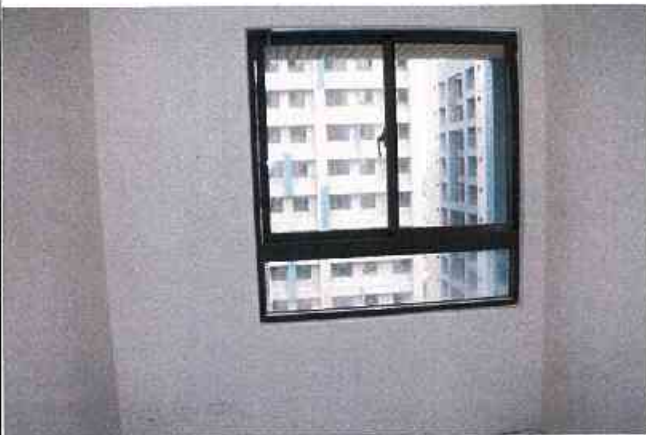
| 編號<br>51 | 說明<br>A6-1 區 0 棟 21 樓 006-廚房全景，目視<br>無損壞 | 編號<br>52 | 說明<br>A6-1 區 0 棟 21 樓 006-陽台頂版，目視<br>無損壞 |

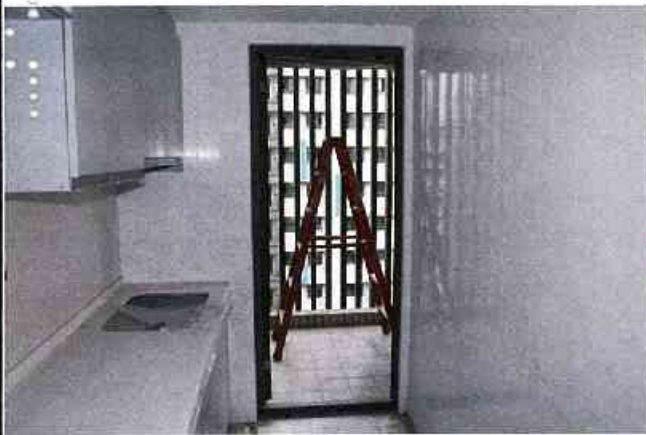
| 編號<br>53 | 說明<br>A6-1 區 0 棟 21 樓 006-廚房頂版，目視<br>無損壞 | 編號<br>54 | 說明<br>A6-1 區 0 棟 21 樓 006 浴廁頂版，目視<br>無損壞 |

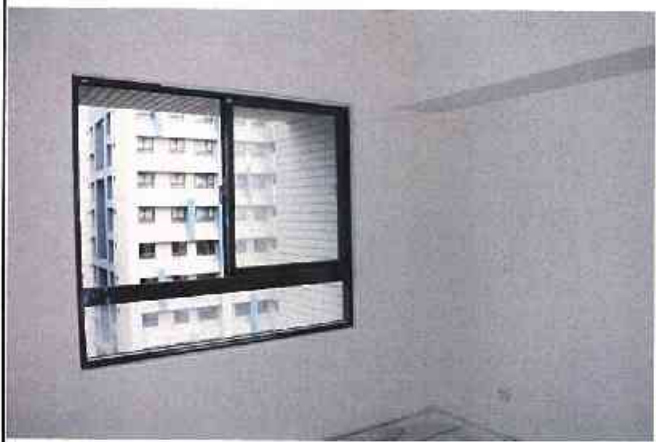
| 編號<br>57 | 說明 | A6-1 區 0 棟 21 樓 007-臥室全景，目視無損壞 | 編號<br>58 | 說明 | A6-1 區 0 棟 21 樓 007-客廳牆裂縫 長約 0.8m 寬約 0.1mm |

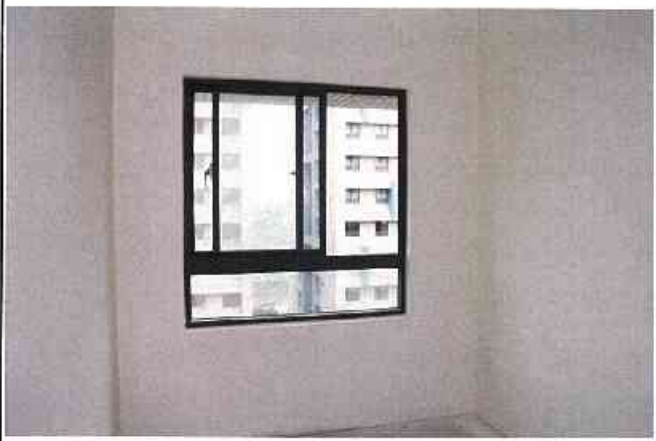
| 編號<br>59 | 說明 | A6-1 區 0 棟 21 樓 007-浴廁全景，目視無損壞 | 編號<br>60 | 說明 | A6-1 區 0 棟 21 樓 007 浴廁全景，目視無損壞 |

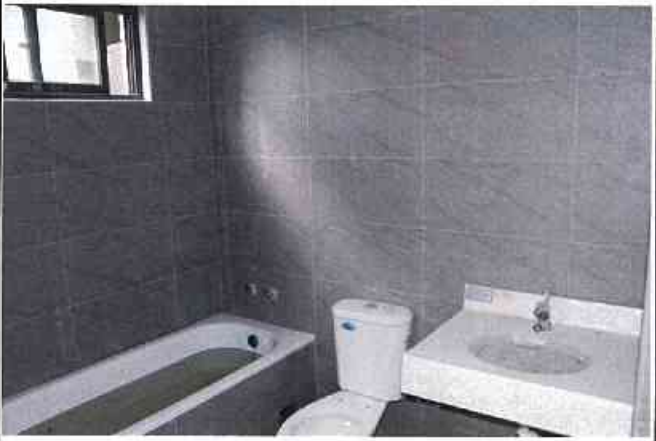
| 編號<br>61 | 說明<br>A6-1區0棟21樓007-廚房全景，目視<br>無損壞 | 編號<br>62 | 說明<br>A6-1區0棟21樓007-陽台頂版，目視<br>無損壞 |

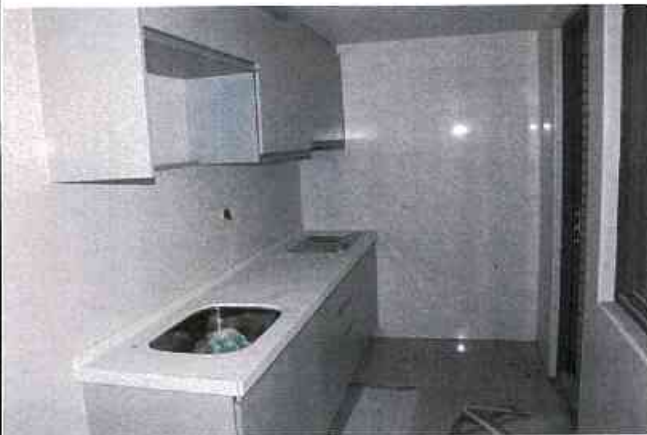
| 編號<br>63 | 說明<br>A6-1區0棟21樓007-廚房頂版，目視<br>無損壞 | 編號<br>64 | 說明<br>A6-1區0棟21樓007-走道頂版，目視<br>無損壞 |

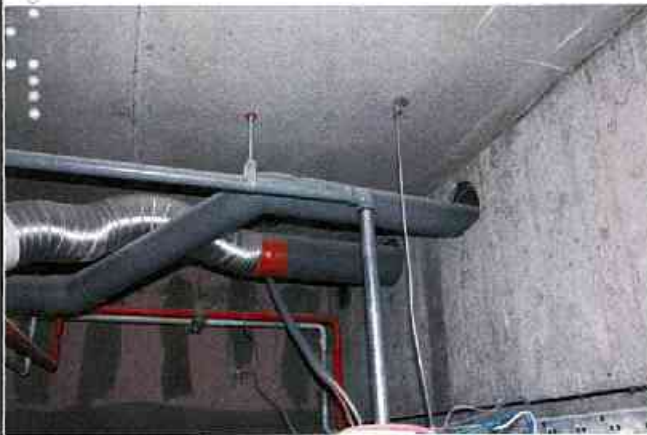
| 編號<br>65 | 說明<br>A6-1區0棟21樓007-浴廁頂版，目視<br>無損壞 | 編號<br>66 | 說明<br>A6-1區0棟21樓007 浴廁頂版，目視<br>無損壞 |

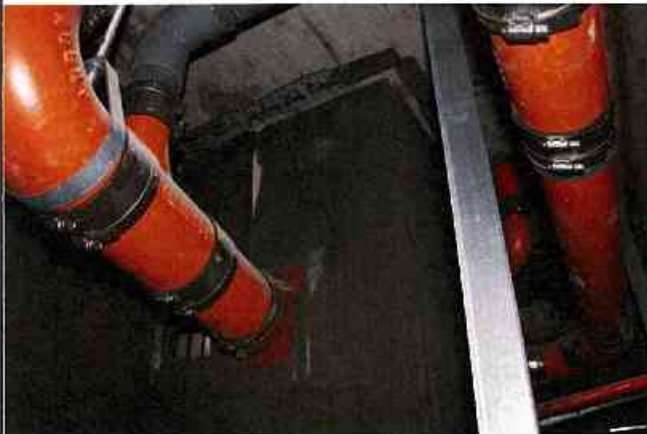
| 編號<br>67 | 說明<br>A6-1 區 0 棟 21 樓公共空間梯廳頂版，目視無損壞 | 編號<br>68 | 說明<br>A6-1 區 0 棟 21 樓公共空間梯廳全景，目視無損壞 |

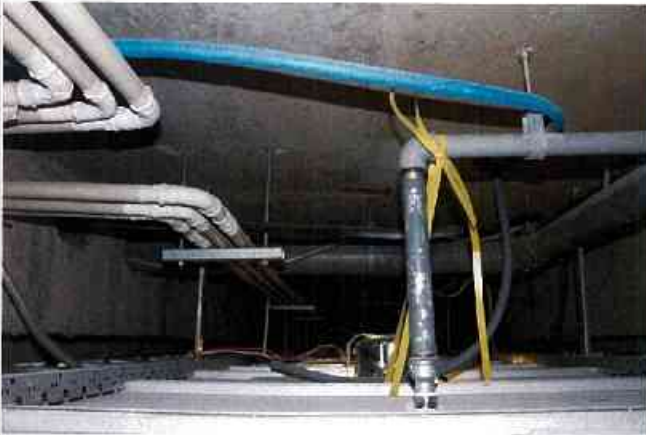
| 編號<br>69 | 說明<br>A6-1 區 0 棟 21 樓公共空間排煙室頂版，目視無損壞 | 編號<br>70 | 說明<br>A6-1 區 0 棟 21 樓公共空間梯廳管道間全景，目視無損壞 |

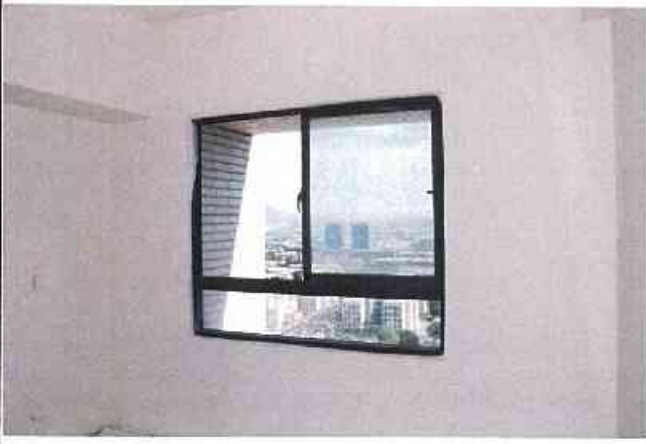
| 編號<br>1 | 說明 | A6-1 區 0 棟 20 樓 001 主臥室全景，目視無損壞 | 編號<br>2 | 說明 | A6-1 區 0 棟 20 樓 001-臥室全景，目視無損壞 |

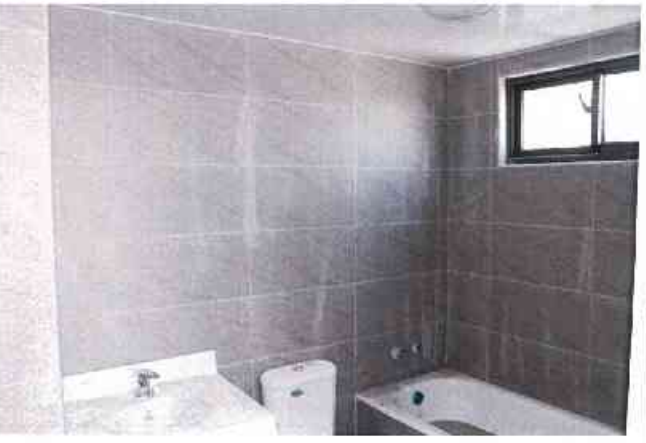
| 編號<br>5 | 說明 | A6-1 區 0 棟 20 樓 001-浴廁全景，目視無損壞 | 編號<br>6 | 說明 | A6-1 區 0 棟 20 樓 001-浴廁全景，目視無損壞 |

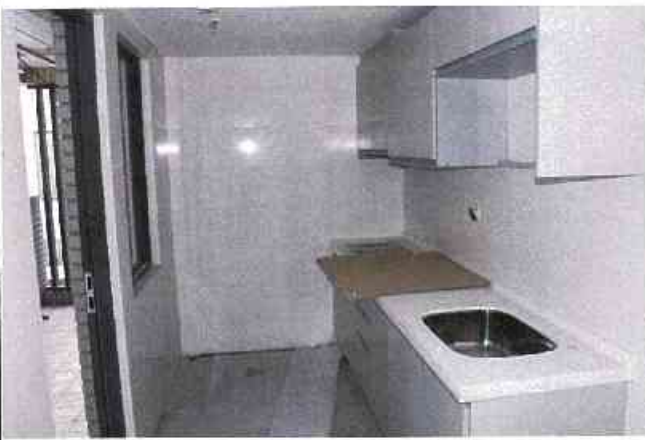
| 編號<br>7 | 說明<br>A6-1 區 0 棟 20 樓 001-廚房全景，目視<br>無損壞 | 編號<br>8 | 說明<br>A6-1 區 0 棟 20 樓 001-陽台頂版，目視<br>無損壞 |

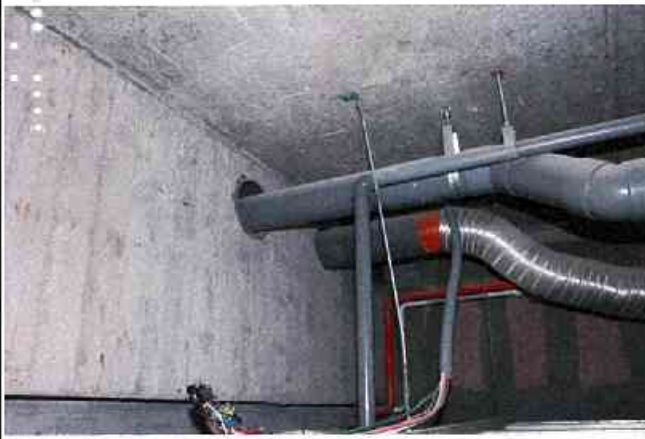
| 編號<br>9 | 說明<br>A6-1 區 0 棟 20 樓 001-廚房頂版，目視<br>無損壞 | 編號<br>10 | 說明<br>A6-1 區 0 棟 20 樓 001-走道頂版，目視<br>無損壞 |

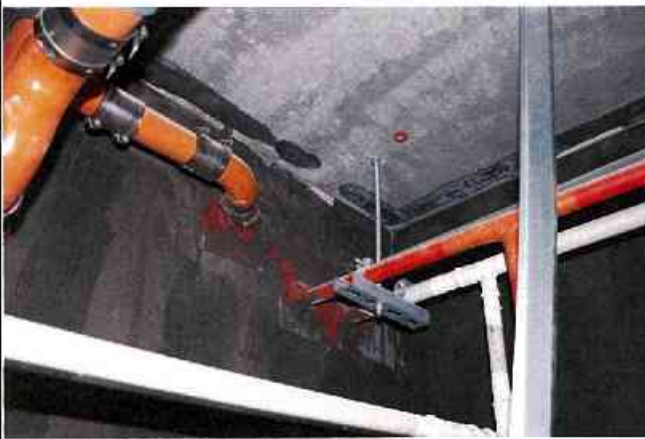
| 編號<br>11 | 說明<br>A6-1 區 0 棟 20 樓 001-浴廁頂版，目視<br>無損壞 | 編號<br>12 | 說明<br>A6-1 區 0 棟 20 樓 001-浴廁頂版，目視<br>無損壞 |

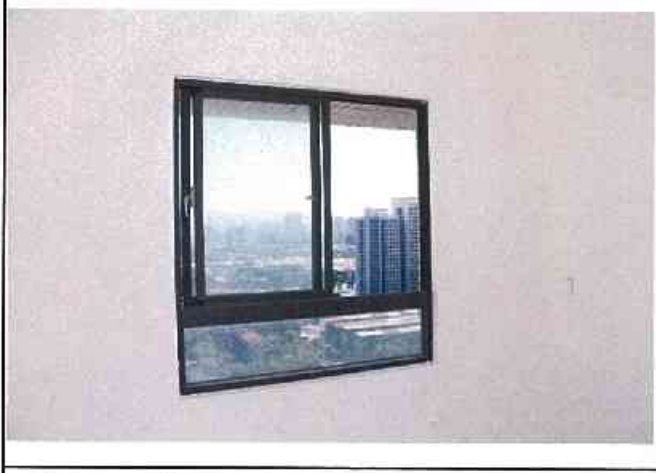
| 編號<br>13 | 說明<br>A6-1 區 0 棟 20 樓 002-臥室全景，目視<br>無損壞 | 編號<br>14 | 說明<br>A6-1 區 0 棟 20 樓 002 客廳全景，目視<br>無損壞 |

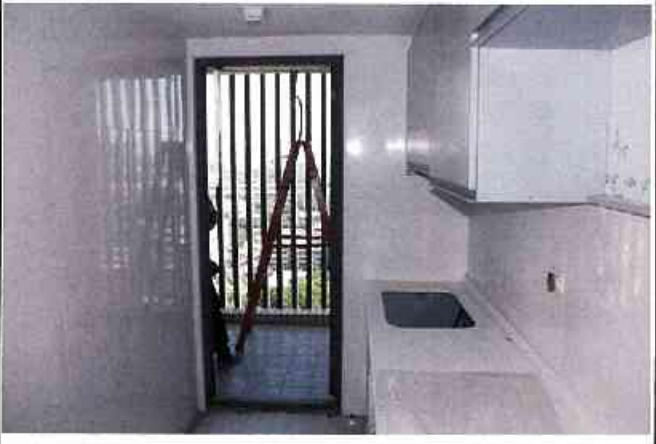
| 編號<br>17 | 說明<br>A6-1 區 0 棟 20 樓 002-廚房全景，目視<br>無損壞 | 編號<br>18 | 說明<br>A6-1 區 0 棟 20 樓 002 陽台頂版，目視<br>無損壞 |

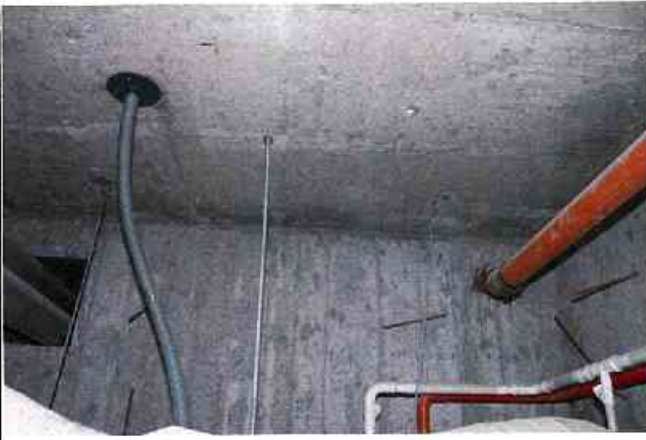
| 編號<br>19 | 說明<br>A6-1區0棟20樓002-廚房頂版，目視無損壞 | 編號<br>20 | 說明<br>A6-1區0棟20樓002-浴廁頂版，目視無損壞 |

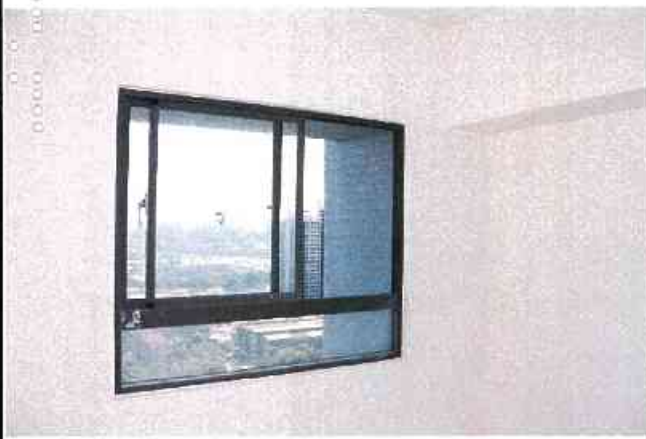
| 編號<br>21 | 說明<br>A6-1區0棟20樓003-主臥室全景，目視無損壞 | 編號<br>22 | 說明<br>A6-1區0棟20樓003-臥室牆裂縫 長約0.5m 寬約0.1mm |

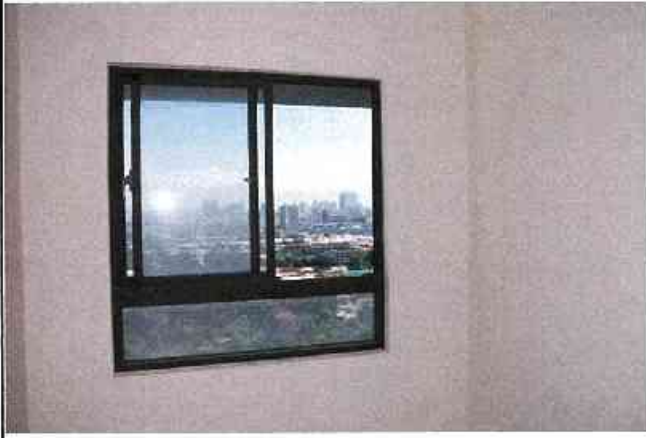
| 編號<br>23 | 說明<br>A6-1區0棟20樓003-臥室全景，目視無損壞 | 編號<br>24 | 說明<br>A6-1區0棟20樓003-客廳全景，目視無損壞 |

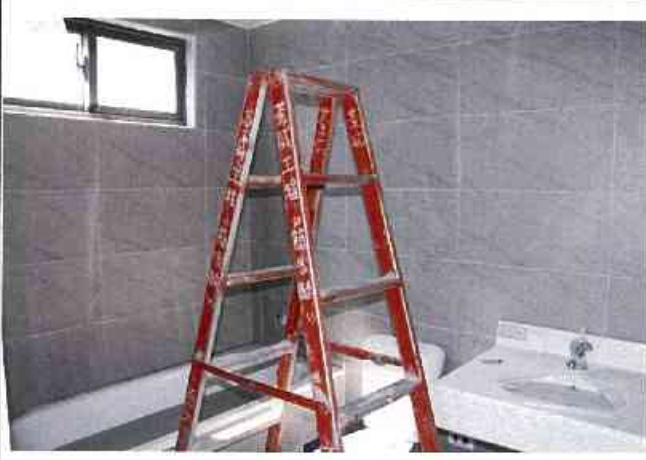
| 編號<br>25 | 說明<br>A6-1 區 0 棟 20 樓 003-浴廁全景，目視<br>無損壞 | 編號<br>26 | 說明<br>A6-1 區 0 棟 20 樓 003-浴廁全景，目視<br>無損壞 |

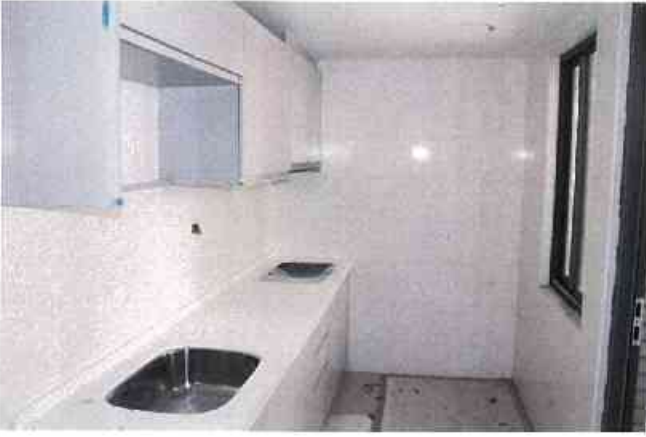
| 編號<br>27 | 說明<br>A6-1 區 0 棟 20 樓 003 廚房全景，目視<br>無損壞 | 編號<br>28 | 說明<br>A6-1 區 0 棟 20 樓 003 陽台頂版，目視<br>無損壞 |

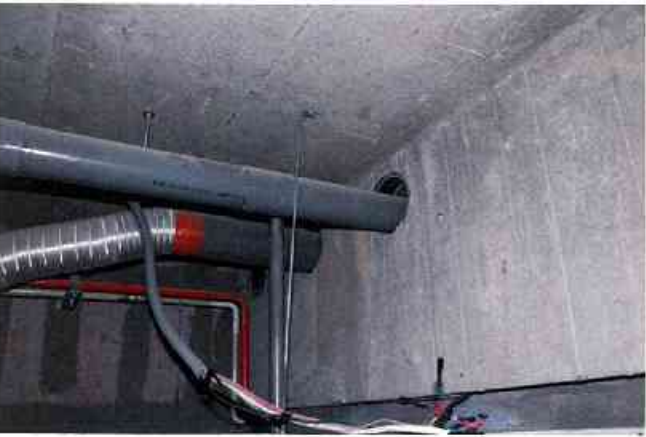
| 編號<br>29 | 說明<br>A6-1 區 0 棟 20 樓 003-廚房頂版，目視<br>無損壞 | 編號<br>30 | 說明<br>A6-1 區 0 棟 20 樓 003-走道頂版，目視<br>無損壞 |

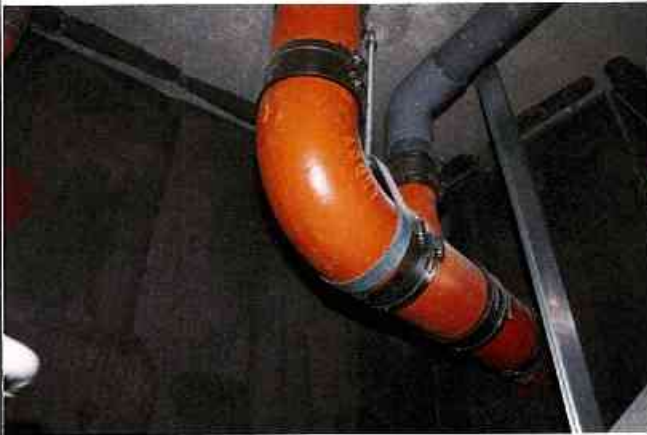
| 編號<br>31 | 說明<br>A6-1區0棟20樓003-浴廁頂版，目視無損壞 | 編號<br>32 | 說明<br>A6-1區0棟20樓003-浴廁頂版，目視無損壞 |

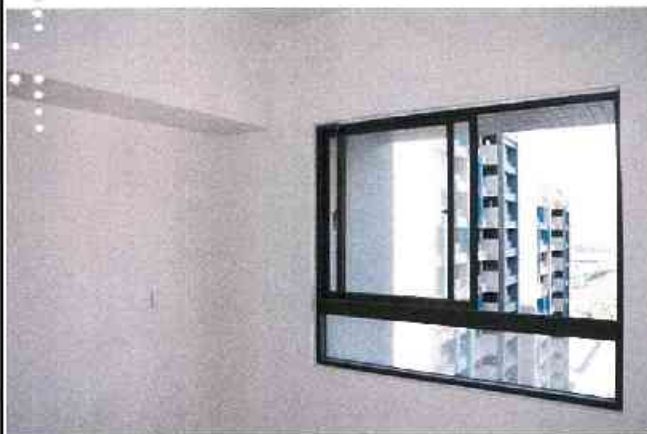
| 編號<br>33 | 說明<br>A6-1區0棟20樓005-主臥室全景，目視無損壞 | 編號<br>34 | 說明<br>A6-1區0棟20樓005-臥室牆裂縫 長約0.5m 寬約0.1mm |

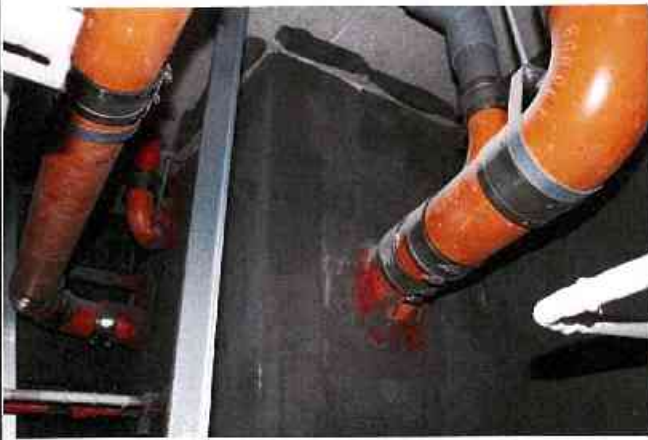
| 編號<br>43 | 說明<br>A6-1 區 0 棟 20 樓 005-浴廁頂版，目視<br>無損壞 | 編號<br>44 | 說明<br>A6-1 區 0 棟 20 樓 005-浴廁頂版，目視<br>無損壞 |

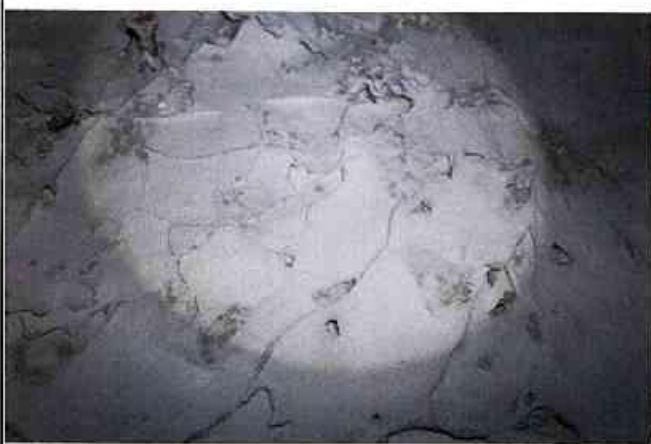
| 編號<br>61 | 說明<br>A6-1 區 0 棟 20 樓 007-陽台梁，修補痕跡 | 編號<br>62 | 說明<br>A6-1 區 0 棟 20 樓 007 廚房頂版，目視無損壞 |

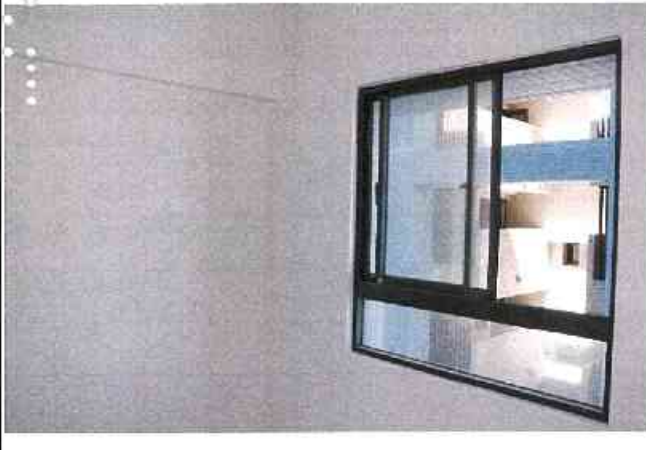
| 編號<br>3 | 說明<br>A6-1 區 0 棟 19 樓 001-臥室全景，目視無損壞 | 編號<br>4 | 說明<br>A6-1 區 0 棟 19 樓 001-臥室全景，目視無損壞 |

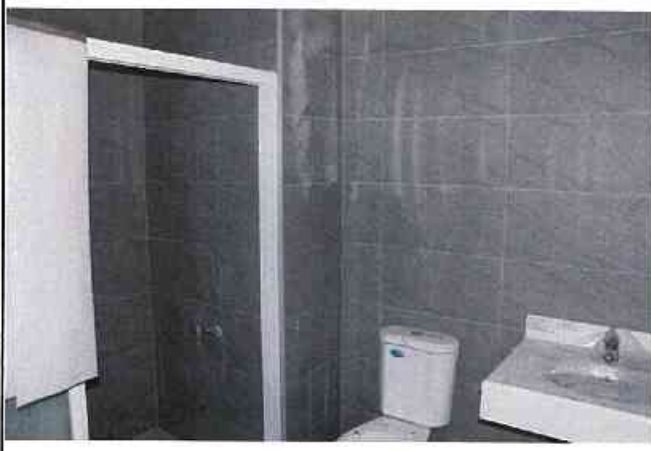
| 編號<br>7 | 說明<br>A6-1 區 0 棟 19 樓 001-浴廁全景，目視<br>無損壞 | 編號<br>8 | 說明<br>A6-1 區 0 棟 19 樓 001-廚房全景，目視<br>無損壞 |

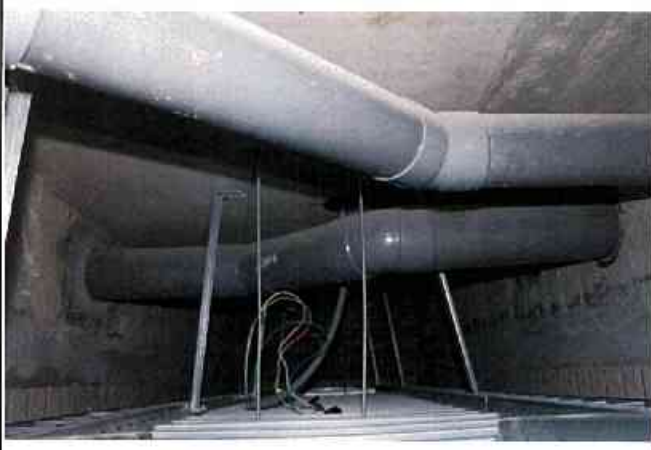
| 編號<br>9 | 說明<br>A6-1 區 0 棟 19 樓 001-陽台頂版，目視<br>無損壞 | 編號<br>10 | 說明<br>A6-1 區 0 棟 19 樓 001-廚房頂版，目視<br>無損壞 |

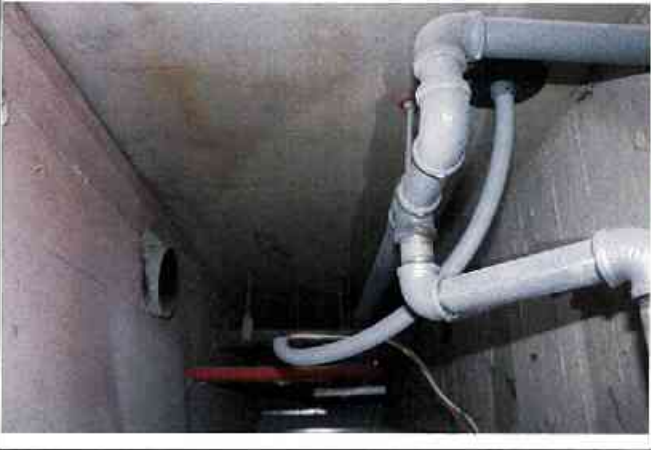
| 編號<br>11 | 說明<br>A6-1 區 0 棟 19 樓 001-走道頂版，目視<br>無損壞 | 編號<br>12 | 說明<br>A6-1 區 0 棟 19 樓 001-浴廁頂版，目視<br>無損壞 |

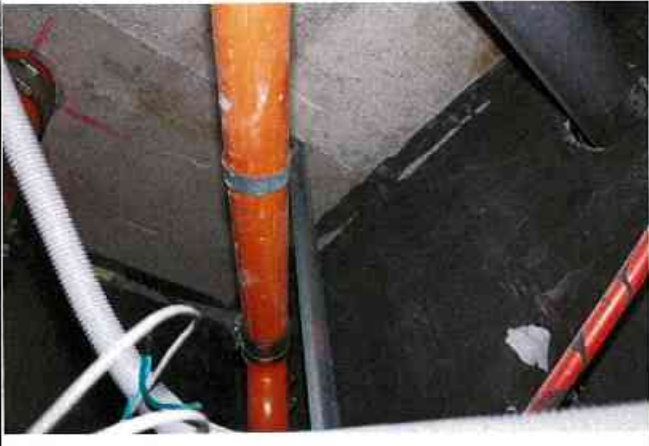
| 編號<br>13 | 說明<br>A6-1區0棟19樓001-浴廁頂版，目視<br>無損壞 | 編號<br>14 | 說明<br>A6-1區0棟19樓002-臥室全景，目視<br>無損壞 |

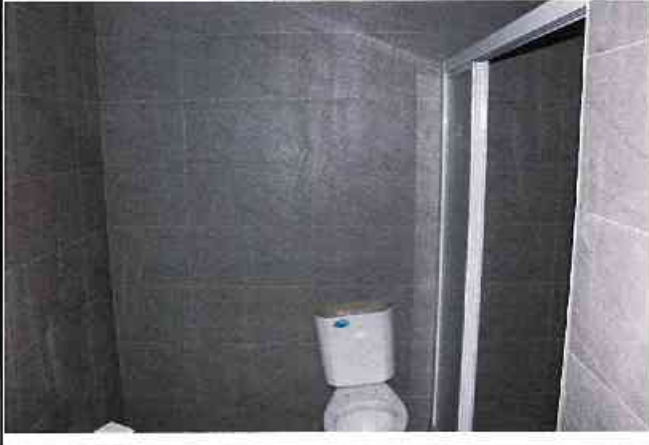
| 編號<br>17 | 說明<br>A6-1區0棟19樓002-浴廁全景，目視<br>無損壞 | 編號<br>18 | 說明<br>A6-1區0棟19樓002-廚房全景，目視<br>無損壞 |

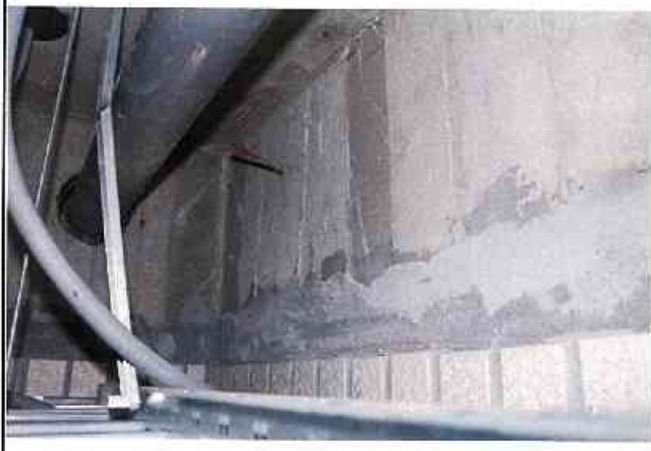
| 編號<br>19 | 說明<br>A6-1 區 0 棟 19 樓 002-陽台頂版，目視<br>無損壞 | 編號<br>20 | 說明<br>A6-1 區 0 棟 19 樓 002-廚房頂版，目視<br>無損壞 |

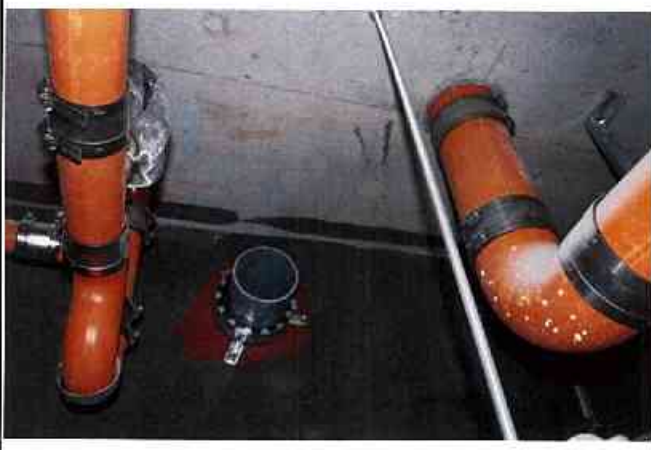
| 編號<br>21 | 說明<br>A6-1 區 0 棟 19 樓 002 浴廁頂版，目視<br>無損壞 | 編號<br>22 | 說明<br>A6-1 區 0 棟 19 樓 003-主臥室全景，目<br>視無損壞 |

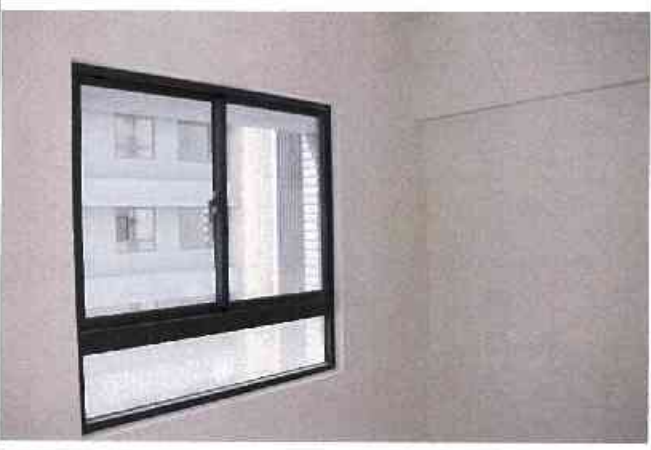
| 編號<br>23 | 說明<br>A6-1 區 0 棟 19 樓 003-臥室全景，目視<br>無損壞 | 編號<br>24 | 說明<br>A6-1 區 0 棟 19 樓 003-臥室全景，目視<br>無損壞 |

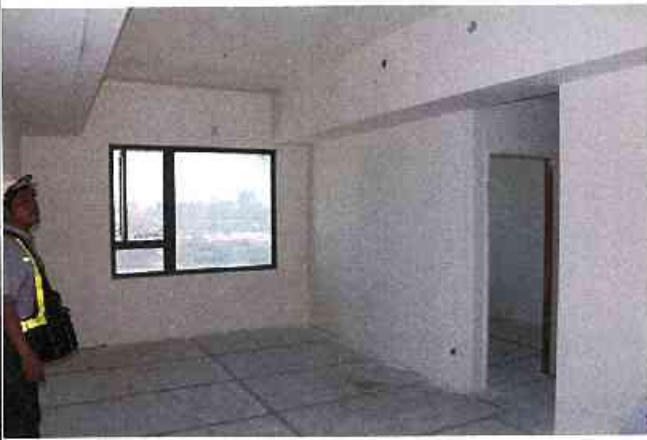
| 編號<br>25 | 說明<br>A6-1 區 0 棟 19 樓 003-客廳全景，目視<br>無損壞 | 編號<br>26 | 說明<br>A6-1 區 0 棟 19 樓 003-浴廁全景，目視<br>無損壞 |

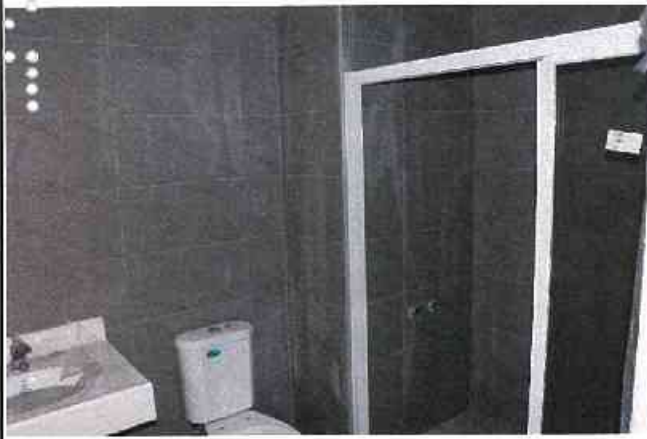
| 編號<br>27 | 說明<br>A6-1 區 0 棟 19 樓 003-浴廁全景，目視<br>無損壞 | 編號<br>28 | 說明<br>A6-1 區 0 棟 19 樓 003-廚房全景，目視<br>無損壞 |

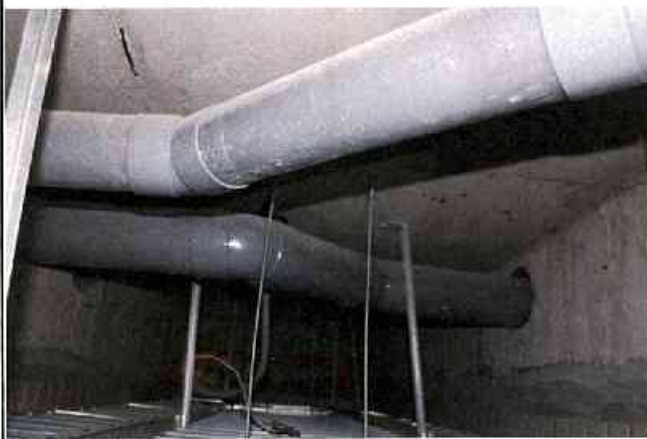
| 編號<br>29 | 說明<br>A6-1 區 0 棟 19 樓 003-陽台頂版，目視<br>無損壞 | 編號<br>30 | 說明<br>A6-1 區 0 棟 19 樓 003 廚房頂版，目視<br>無損壞 |

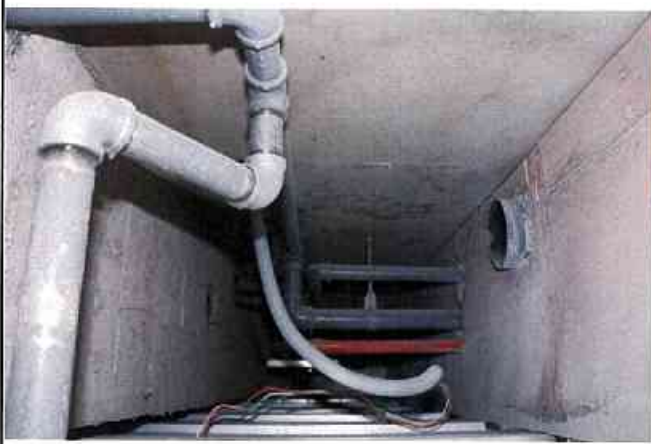
| 編號<br>31 | 說明<br>A6-1 區 0 棟 19 樓 003-走道頂版，目視<br>無損壞 | 編號<br>32 | 說明<br>A6-1 區 0 棟 19 樓 003 浴廁頂版，目視<br>無損壞 |

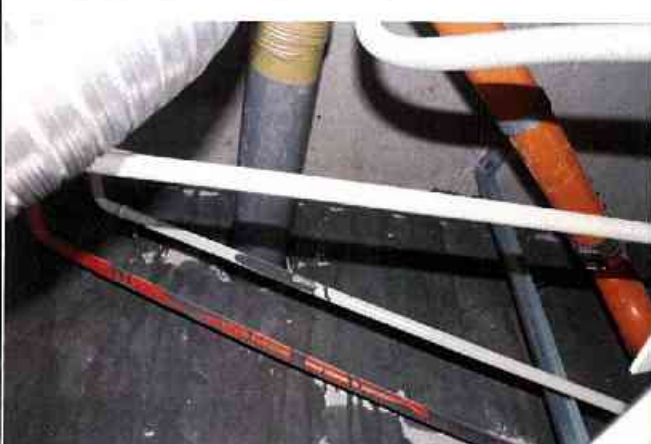
| 編號<br>33 | 說明<br>A6-1 區 0 棟 19 樓 003 浴廁頂版，目視<br>無損壞 | 編號<br>34 | 說明<br>A6-1 區 0 棟 19 樓 005 主臥室全景，目視<br>無損壞 |

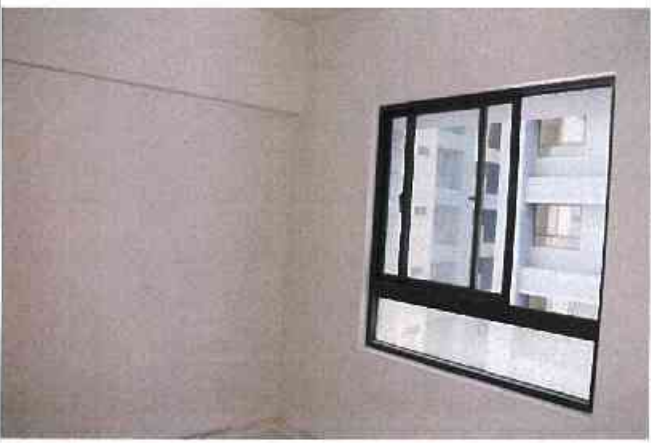
| 編號<br>35 | 說明<br>A6-1 區 0 棟 19 樓 005-臥室全景，目視<br>無損壞 | 編號<br>36 | 說明<br>A6 1 區 0 棟 19 樓 005-臥室全景，目視<br>無損壞 |

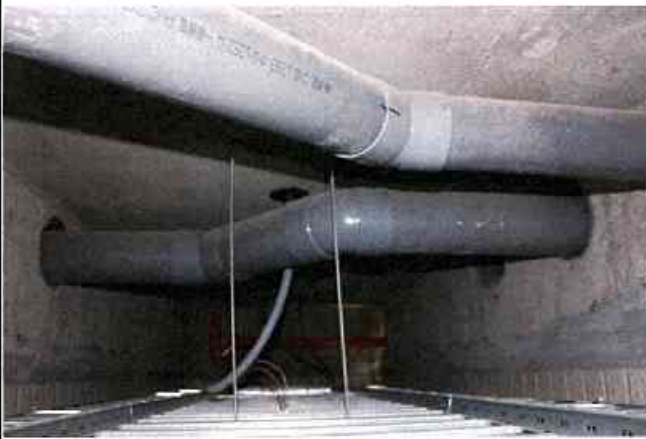
| 編號<br>41 | 說明<br>A6-1區0棟19樓005-陽台頂版，目視無損壞 | 編號<br>42 | 說明<br>A6-1區0棟19樓005-廚房頂版，目視無損壞 |

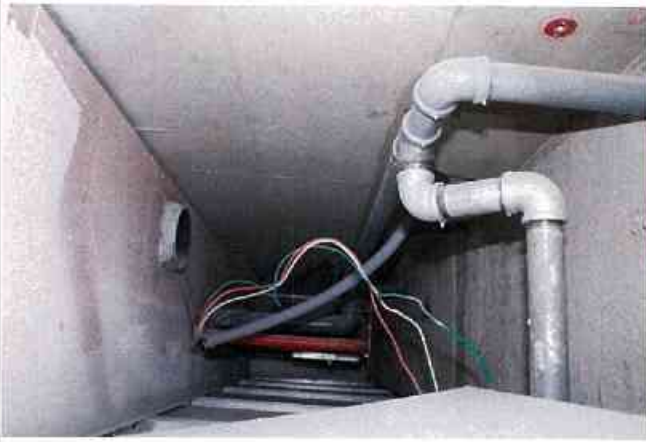
| 編號<br>45 | 說明<br>A6-1 區 0 棟 19 樓 005-浴廁頂版，目視<br>無損壞 | 編號<br>46 | 說明<br>A6-1 區 0 棟 19 樓 006-臥室全景，目視<br>無損壞 |

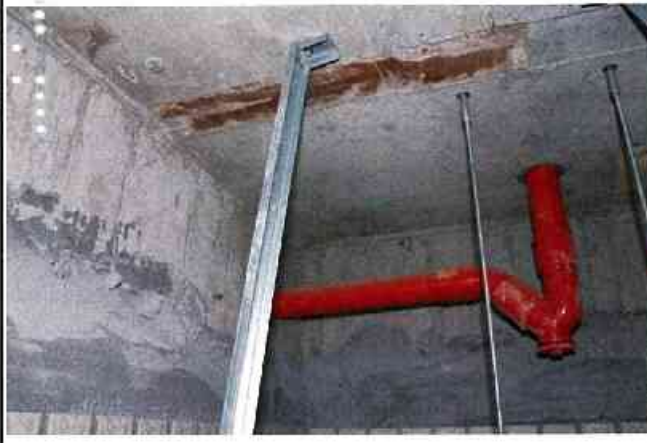
| 編號<br>53 | 說明<br>A6-1 區 0 棟 19 樓 006-浴廁頂版，目視<br>無損壞 | 編號<br>54 | 說明<br>A6-1 區 0 棟 19 樓 007-主臥室全景，目<br>視無損壞 |

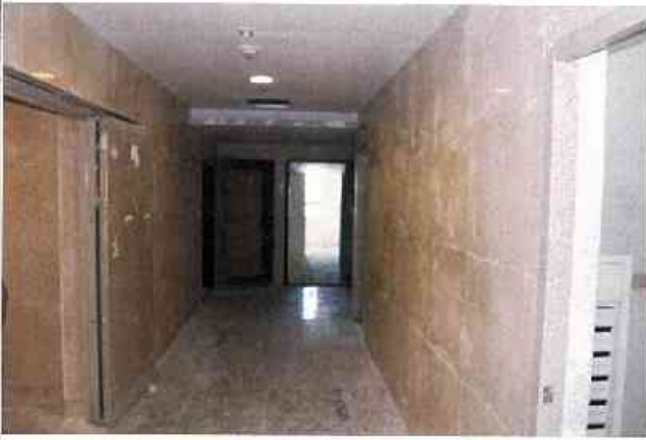
| 編號<br>69 | 說明<br>A6-1 區 0 棟 19 樓公共空間梯廳管道間全景，目視無損壞 | 編號<br>70 | 說明 |

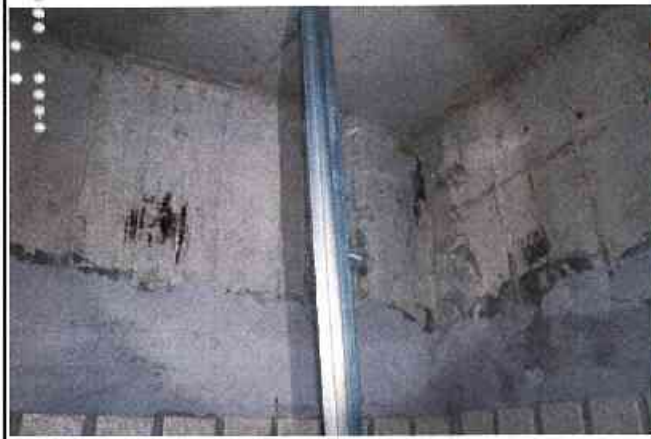
| 編號<br>11 | 說明<br>A6-1 區 0 棟 18 樓 001-走道頂版，目視<br>無損壞 | 編號<br>12 | 說明<br>A6-1 區 0 棟 18 樓 001-浴廁頂版，目視<br>無損壞 |

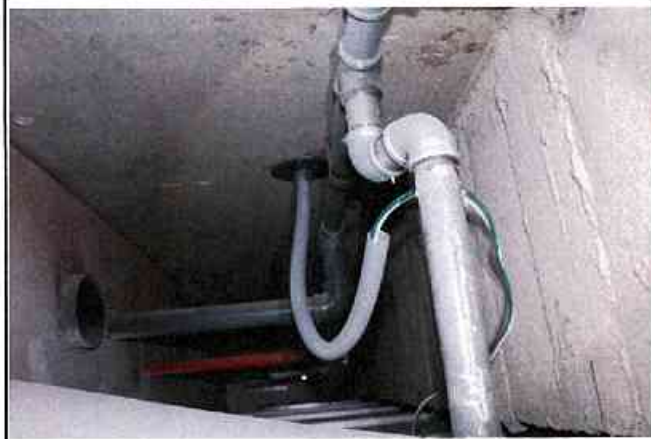
| 編號<br>13 | 說明<br>A6-1區0棟18樓001-浴廁頂版，目視<br>無損壞 | 編號<br>14 | 說明<br>A6-1區0棟18樓002-臥室全景，目視<br>無損壞 |

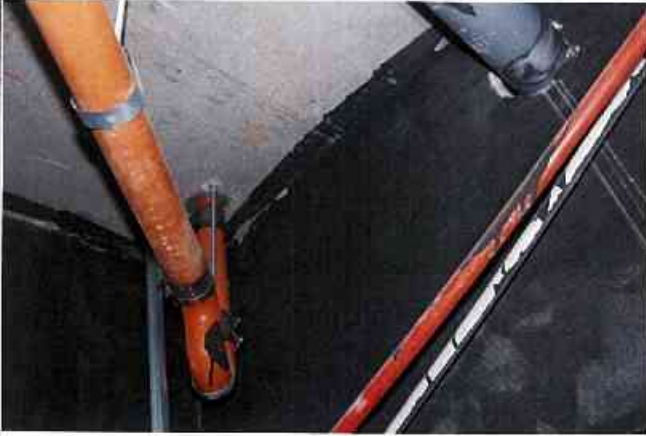
| 編號<br>15 | 說明<br>A6-1區0棟18樓002-客廳全景，目視<br>無損壞 | 編號<br>16 | 說明<br>A6-1區0棟18樓002-臥室全景，目視<br>無損壞 |

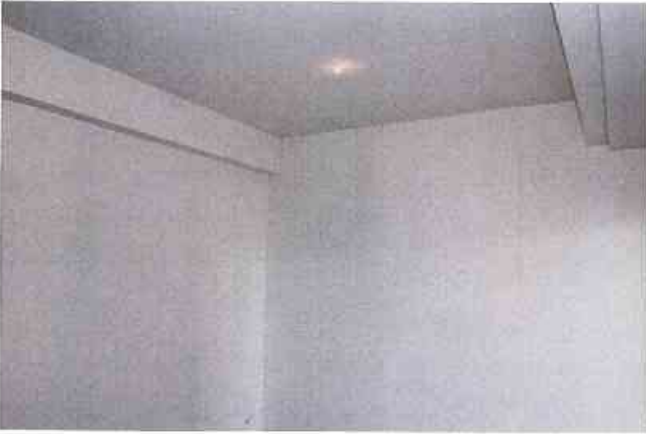
| 編號<br>17 | 說明<br>A6-1區0棟18樓002-浴廁全景，目視<br>無損壞 | 編號<br>18 | 說明<br>A6-1區0棟18樓002 廚房全景，目視<br>無損壞 |

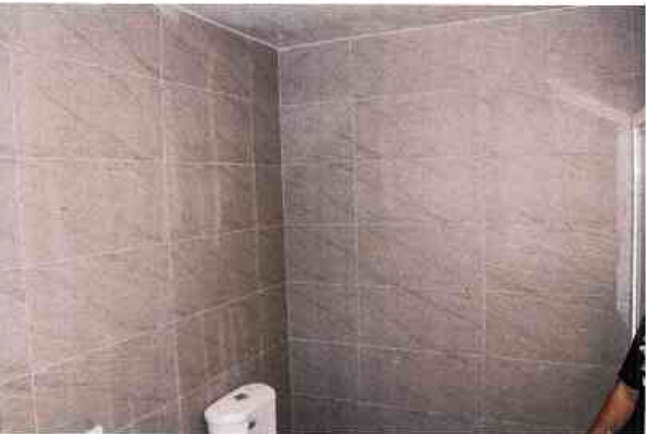
| 編號<br>19 | 說明<br>A6-1 區 0 棟 18 樓 002 陽台頂版，目視<br>無損壞 | 編號<br>20 | 說明<br>A6-1 區 0 棟 18 樓 002-廚房頂版，目視<br>無損壞 |

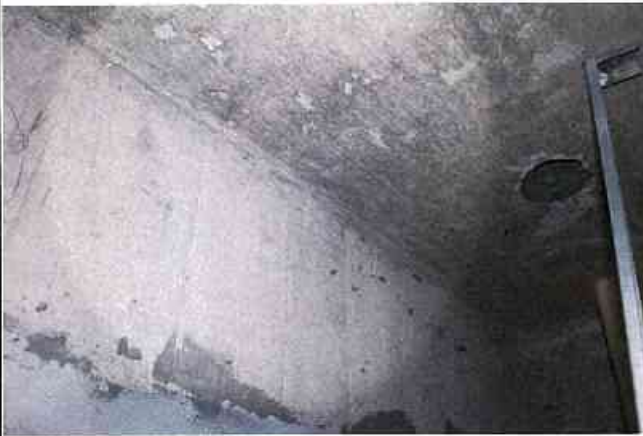
| 編號<br>21 | 說明<br>A6-1 區 0 棟 18 樓 002-浴廁頂版，目視<br>無損壞 | 編號<br>22 | 說明<br>A6-1 區 0 棟 18 樓 003 主臥室全景，目<br>視無損壞 |

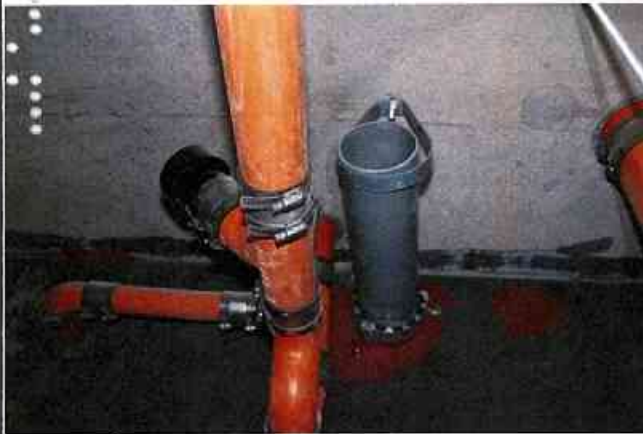
| 編號<br>23 | 說明<br>A6-1 區 0 棟 18 樓 003-臥室全景，目視<br>無損壞 | 編號<br>24 | 說明<br>A6-1 區 0 棟 18 樓 003-臥室全景，目視<br>無損壞 |

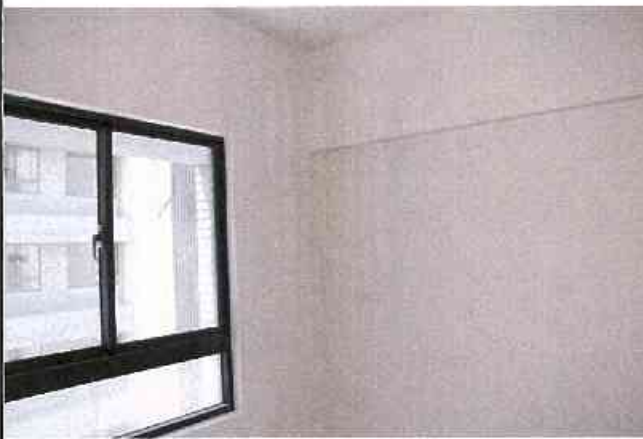
| 編號<br>25 | 說明 | A6-1 區 0 棟 18 樓 003-客廳全景，目視<br>無損壞 | 編號<br>26 | 說明 | A6 1 區 0 棟 18 樓 003-浴廁全景，目視<br>無損壞 |

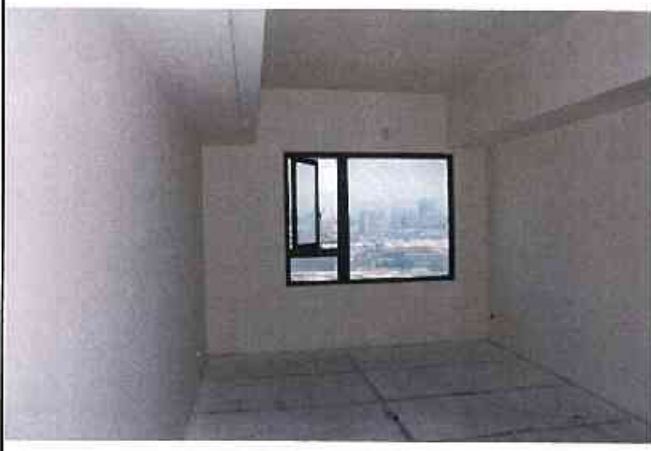
| 編號<br>27 | 說明 | A6 1 區 0 棟 18 樓 003-浴廁全景，目視<br>無損壞 | 編號<br>28 | 說明 | A6 1 區 0 棟 18 樓 003-廚房全景，目視<br>無損壞 |

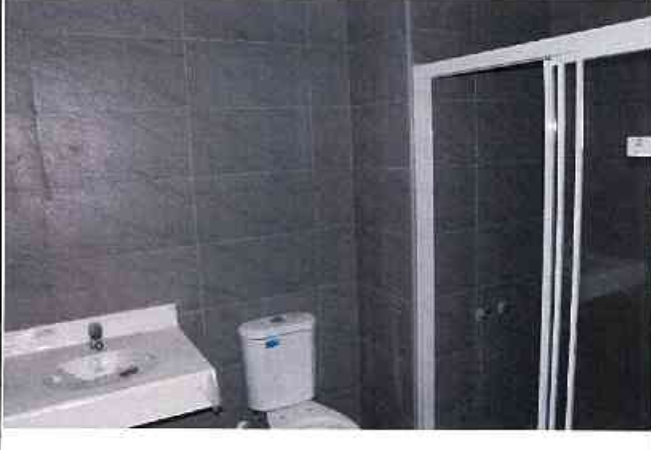
| 編號<br>29 | 說明 | A6-1 區 0 棟 18 樓 003-陽台頂版，目視<br>無損壞 | 編號<br>30 | 說明 | A6-1 區 0 棟 18 樓 003-廚房頂版，目視<br>無損壞 |

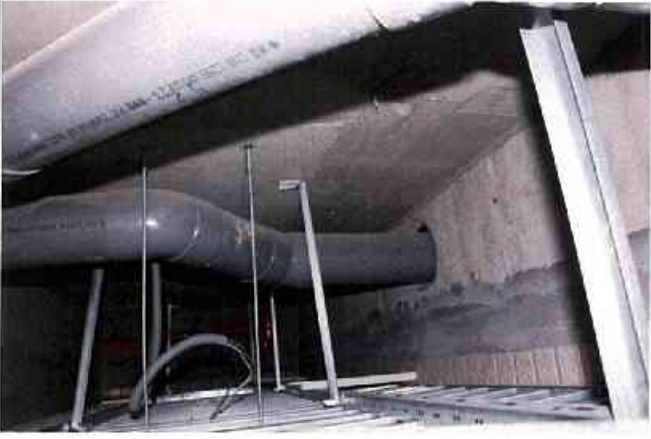
| 編號<br>31 | 說明<br>A6-1 區 0 棟 18 樓 003 走道頂版，目視<br>無損壞 | 編號<br>32 | 說明<br>A6-1 區 0 棟 18 樓 003-浴廁頂版，目視<br>無損壞 |

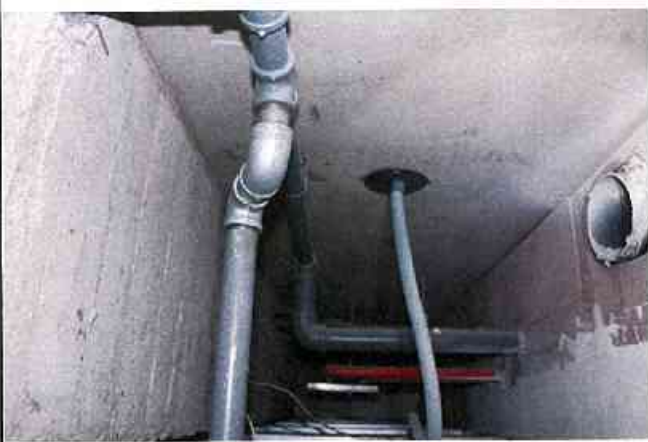
| 編號<br>33 | 說明<br>A6-1 區 0 棟 18 樓 003-浴廁頂版，目視<br>無損壞 | 編號<br>34 | 說明<br>A6-1 區 0 棟 18 樓 005-主臥室牆裂縫<br>長約 2.5m 寬約 0.1mm |

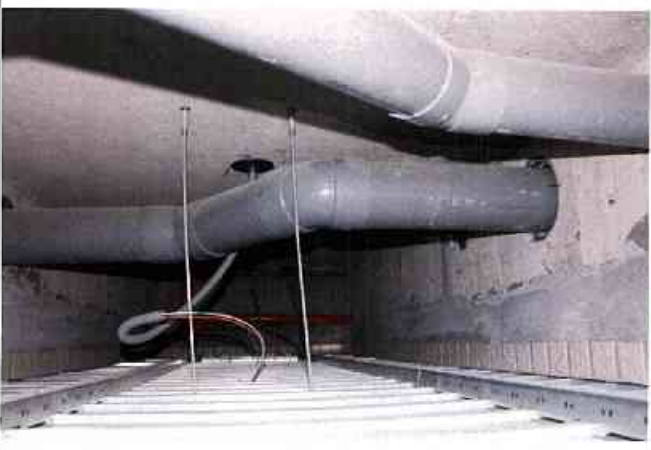
| 編號<br>43 | 說明<br>A6-1 區 0 棟 18 樓 005-走道頂版，目視<br>無損壞 | 編號<br>44 | 說明<br>A6-1 區 0 棟 18 樓 005-浴廁頂版，目視<br>無損壞 |

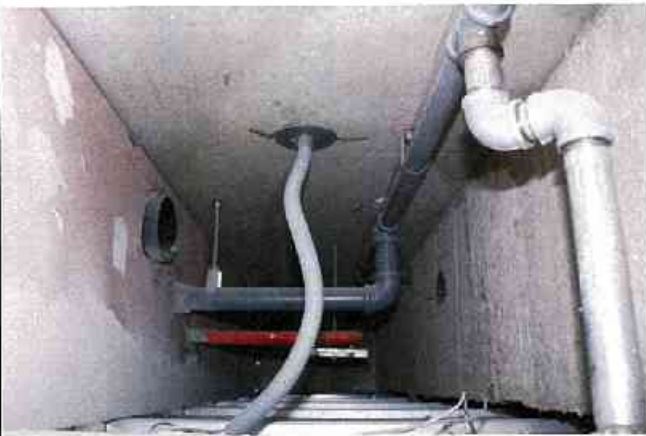
| 編號<br>45 | 說明<br>A6-1 區 0 棟 18 樓 005-浴廁頂版，目視<br>無損壞 | 編號<br>46 | 說明<br>A6-1 區 0 棟 18 樓 006-臥室全景，目視<br>無損壞 |

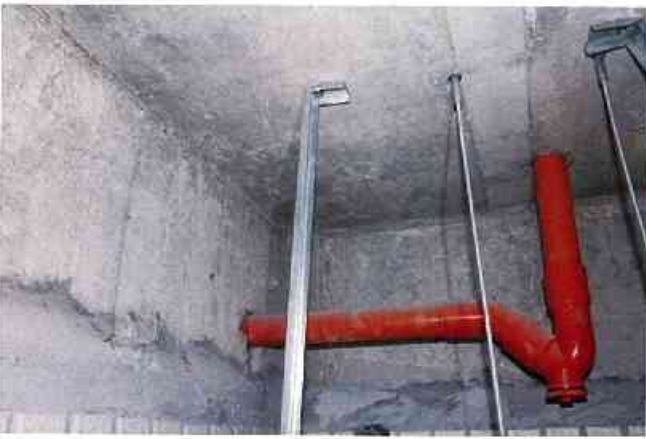
| 編號<br>53 | 說明 | A6-1 區 0 棟 18 樓 006-浴廁頂版，目視<br>無損壞 | 編號<br>54 | 說明 | A6-1 區 0 棟 18 樓 007-主臥室全景，目<br>視無損壞 |

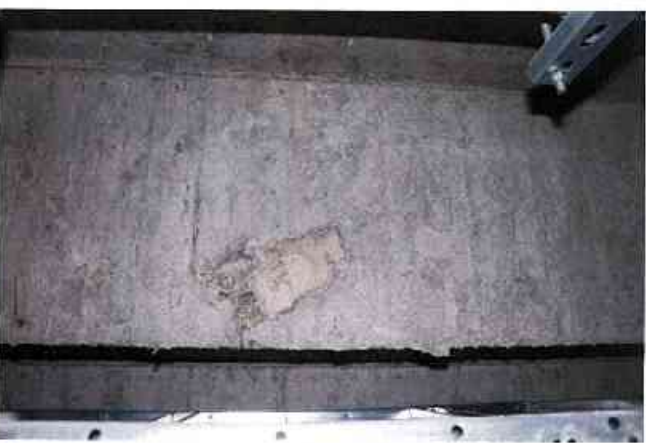
| 編號<br>65 | 說明<br>A6-1 區 0 棟 18 樓 007-浴廁頂版，目視<br>無損壞 | 編號<br>66 | 說明<br>A6-1 區 0 棟 18 樓公共空間梯廳梁，保<br>護層有雜物 |

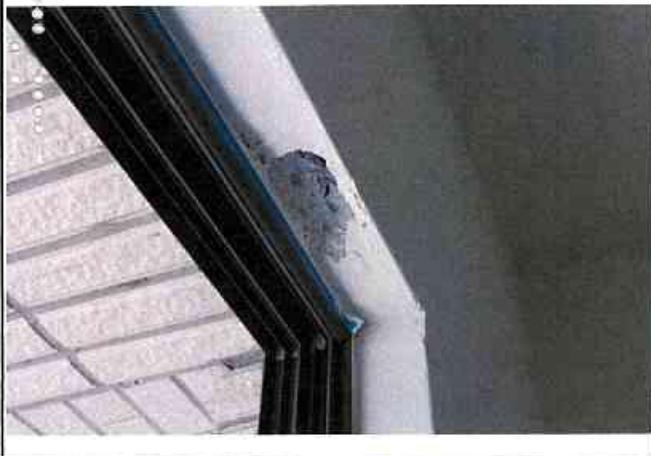
| 編號<br>15 | 說明<br>A6-1 區 0 棟 17 樓 002-臥室牆粉刷層脫落面積約 0.1*0.2 m | 編號<br>16 | 說明<br>A6-1 區 0 棟 17 樓 002-浴廁全景，目視無損壞 |
