# 臺中市結構工程技師公會

## 板橋區浮洲合宜住宅結構安全鑑定案

### A6 西區鑑定報告書

## 附件二十八：A6 西區 O 棟裂損現況調查報告

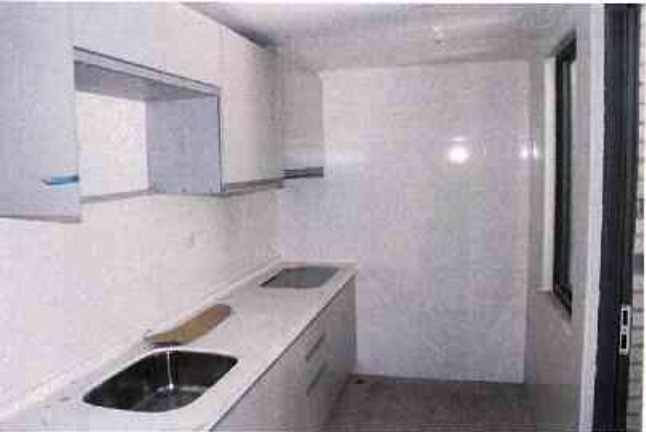
| 編號<br>25 | 說明<br>A6-1區0棟17樓003-廚房頂版，目視無損壞 | 編號<br>26 | 說明<br>A6-1區0棟17樓003-客廳全景，目視無損壞 |

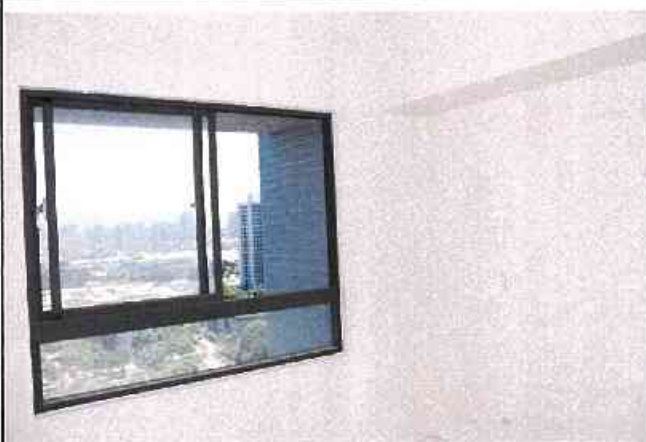
| 編號<br>31 | 說明<br>A6-1 區 0 棟 17 樓 003-臥室全景，目視<br>無損壞 | 編號<br>32 | 說明<br>A6-1 區 0 棟 17 樓 003-浴廁頂版，目視<br>無損壞 |

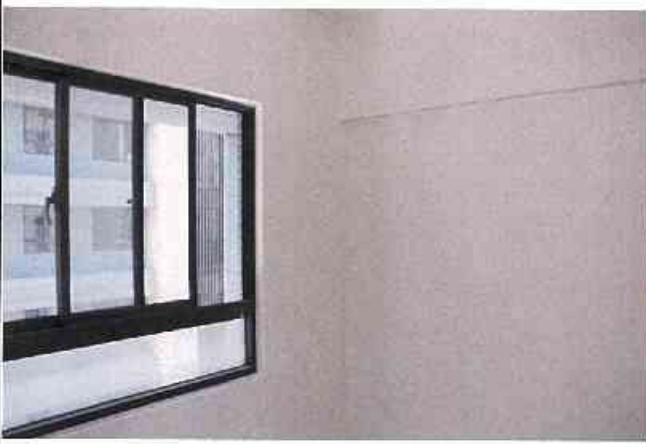
| 編號<br>33 | 說明<br>A6-1 區 0 棟 17 樓 005 浴廁全景，目視<br>無損壞 | 編號<br>34 | 說明<br>A6-1 區 0 棟 17 樓 005 浴廁全景，目視<br>無損壞 |

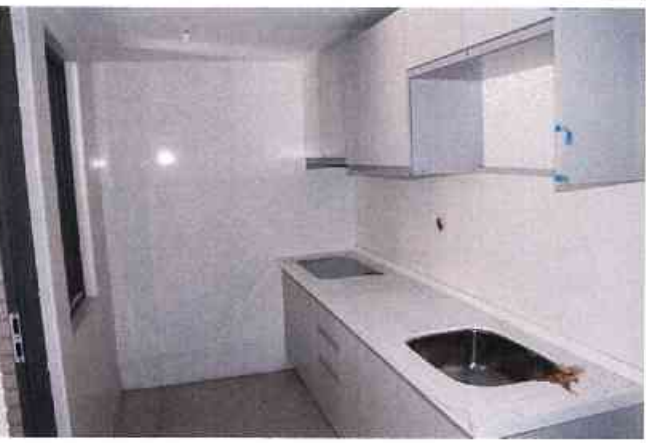
| 編號<br>37 | 說明<br>A6-1 區 0 棟 17 樓 005-廚房頂版，目視<br>無損壞 | 編號<br>38 | 說明<br>A6-1 區 0 棟 17 樓 005-客廳牆裂縫 長<br>約 1.5m 寬約 0.1mm |

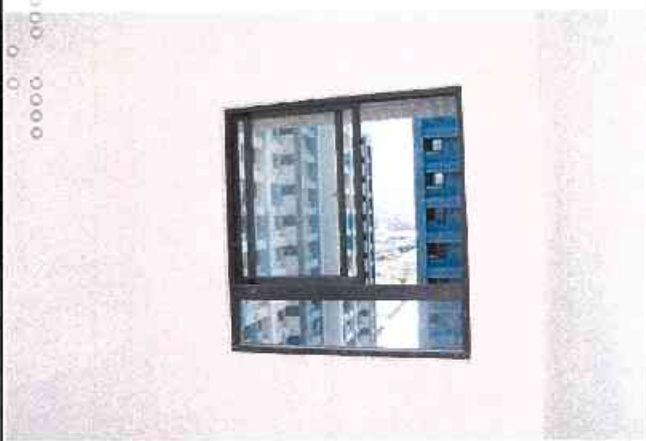
| 編號<br>41 | 說明<br>A6-1 區 0 棟 17 樓 005-主臥室牆裂縫<br>長約 0.1m 寬約 0.1mm | 編號<br>42 | 說明<br>A6-1 區 0 棟 17 樓 005-主臥室牆裂縫<br>長約 0.8m 寬約 0.1mm |

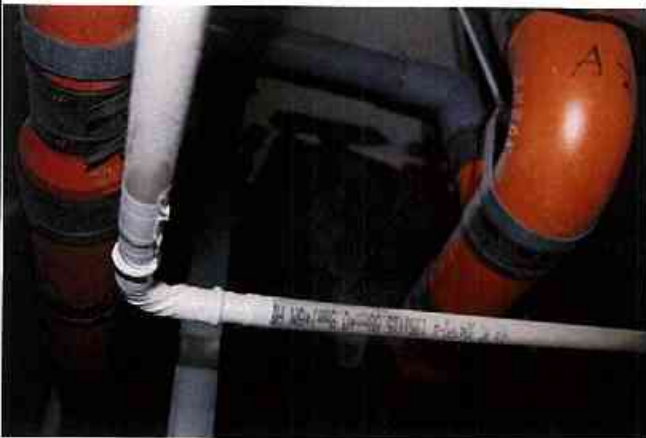
| 編號<br>45 | 說明<br>A6-1 區 0 棟 17 樓 005-浴廁頂版，目視<br>無損壞 | 編號<br>46 | 說明<br>A6-1 區 0 棟 17 樓 006-臥室全景，目視<br>無損壞 |

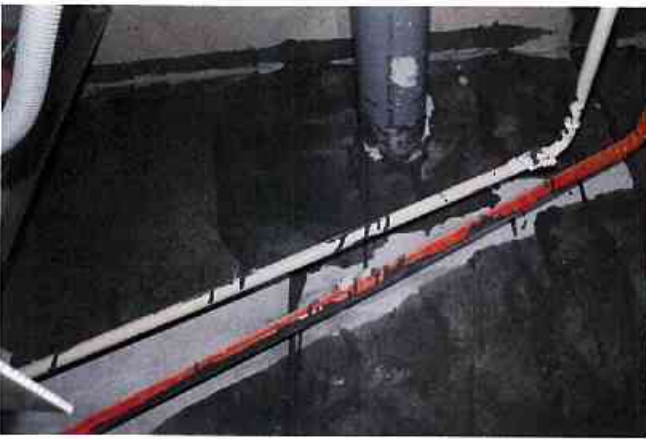
| 編號<br>47 | 說明<br>A6-1 區 0 棟 17 樓 006-客廳全景，目視<br>無損壞 | 編號<br>48 | 說明<br>A6-1 區 0 棟 17 樓 006-臥室全景，目視<br>無損壞 |

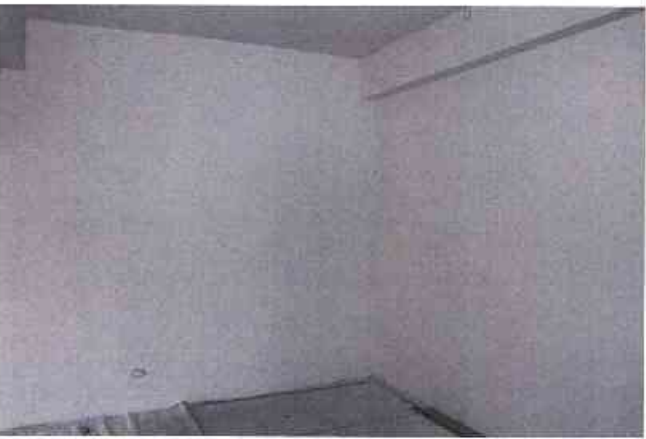
| 編號<br>49 | 說明<br>A6-1區0棟17樓006-浴廁全景，目視<br>無損壞 | 編號<br>50 | 說明<br>A6-1區0棟17樓006-廚房全景，目視<br>無損壞 |

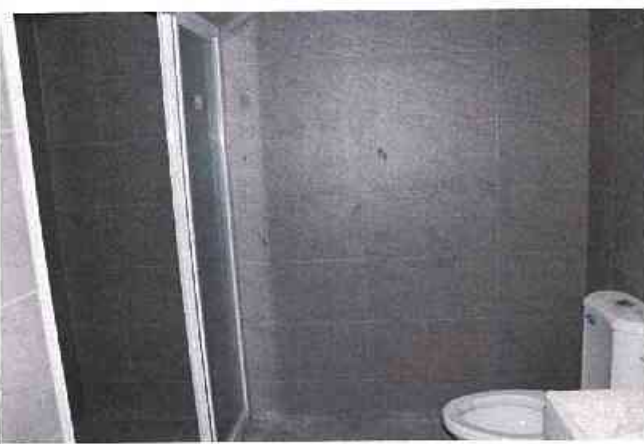
| 編號<br>51 | 說明<br>A6-1區0棟17樓006-陽台頂版，目視<br>無損壞 | 編號<br>52 | 說明<br>A6-1區0棟17樓006-廚房頂版，目視<br>無損壞 |

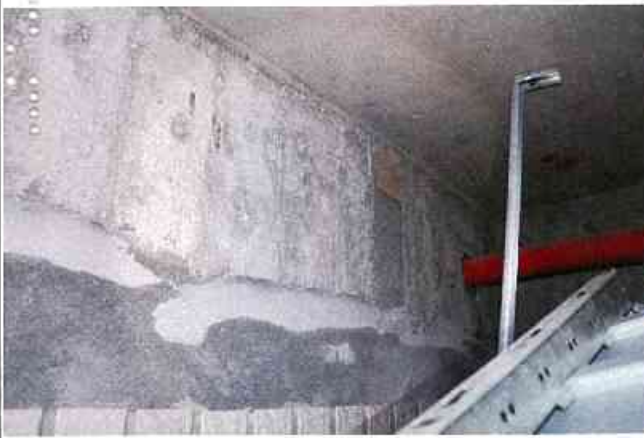
| 編號<br>53 | 說明<br>A6-1區0棟17樓006-浴廁頂版，目視<br>無損壞 | 編號<br>54 | 說明<br>A6-1區0棟17樓007-浴廁全景，目視<br>無損壞 |

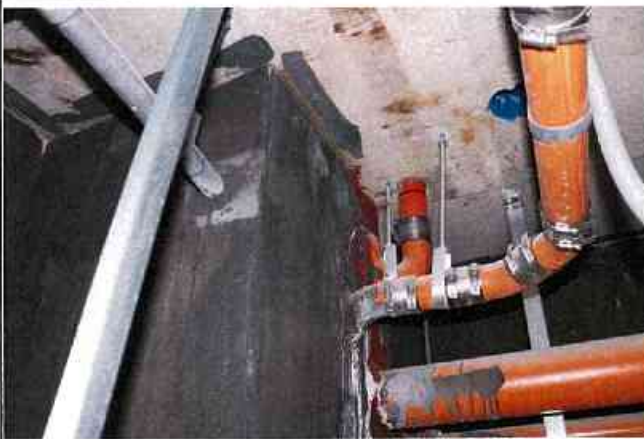
| 編號<br>55 | 說明<br>A6-1區0棟17樓007-浴廁全景，目視無損壞 | 編號<br>56 | 說明<br>A6-1區0棟17樓007-廚房全景，目視無損壞 |

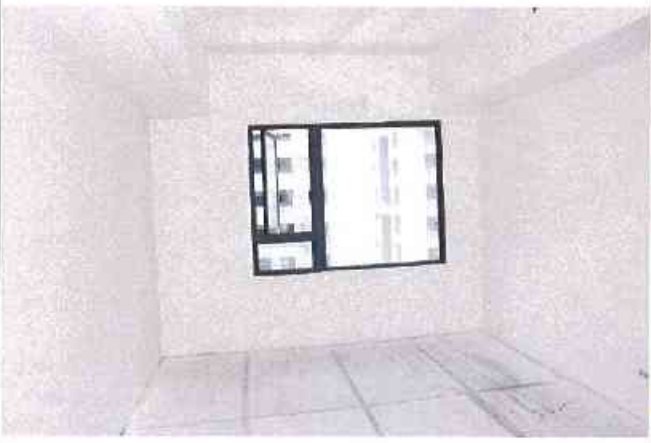
| 編號<br>61 | 說明<br>A6-1 區 0 棟 17 樓 007-走道頂版，目視<br>無損壞 | 編號<br>62 | 說明<br>A6-1 區 0 棟 17 樓 007 主臥室全景，目<br>視無損壞 |

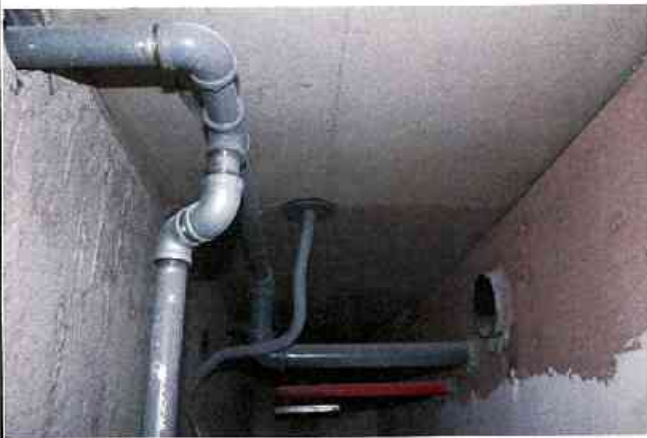
| 編號<br>63 | 說明<br>A6-1 區 0 棟 17 樓 007-浴廁頂版，目視<br>無損壞 | 編號<br>64 | 說明<br>A6-1 區 0 棟 17 樓 007-臥室全景，目視<br>無損壞 |

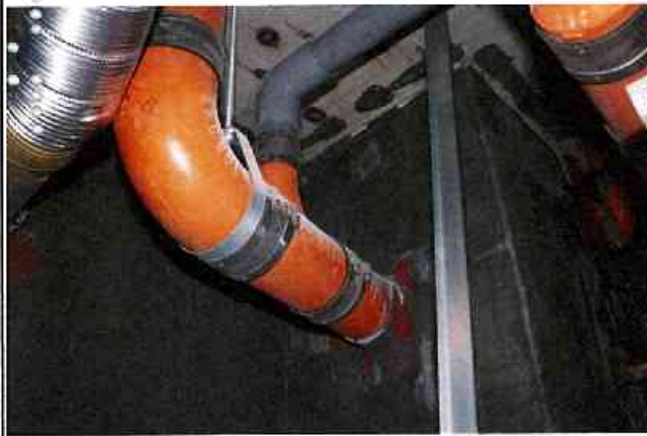
| 編號<br>65 | 說明<br>A6-1 區 0 棟 17 樓 007-浴廁頂版，目視<br>無損壞 | 編號<br>66 | 說明<br>A6-1 區 0 棟 17 樓公共空間梯廳頂版，<br>目視無損壞 |

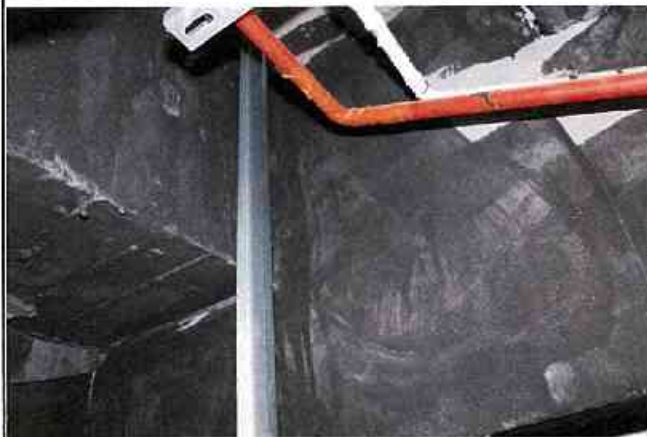
| 編號<br>67 | 說明<br>A6-1 區 0 棟 17 樓公共空間梯廳全景，目視無損壞 | 編號<br>68 | 說明<br>A6-1 區 0 棟 17 樓公共空間排煙室頂版，目視無損壞 |

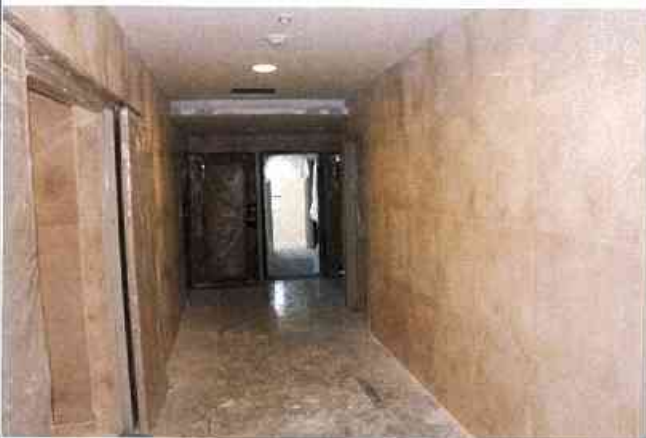
| 編號<br>69 | 說明<br>A6-1 區 0 棟 17 樓公共空間梯廳管道間全景，目視無損壞 | 編號<br>70 | 說明<br>A6-1 區 0 棟 17 樓公共空間樓梯牆粉刷層脫落面積約 0.1*0.5 m |

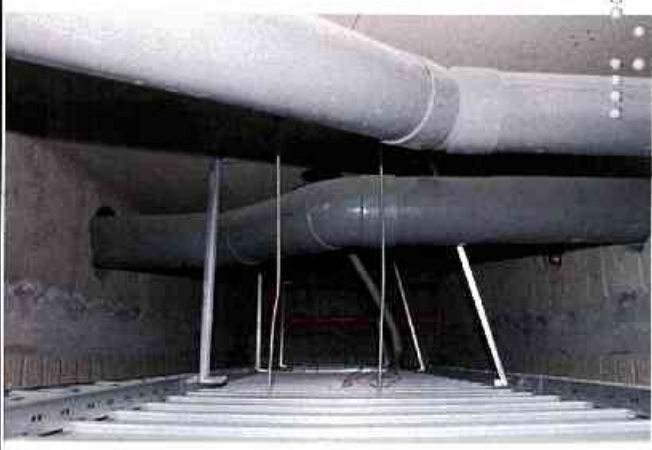
| 編號<br>3 | 說明<br>A6-1 區 0 棟 16 樓 001 廚房全景，目視<br>無損壞 | 編號<br>4 | 說明<br>A6-1 區 0 棟 16 樓 001-陽台梁，預留孔<br>有垃圾 |

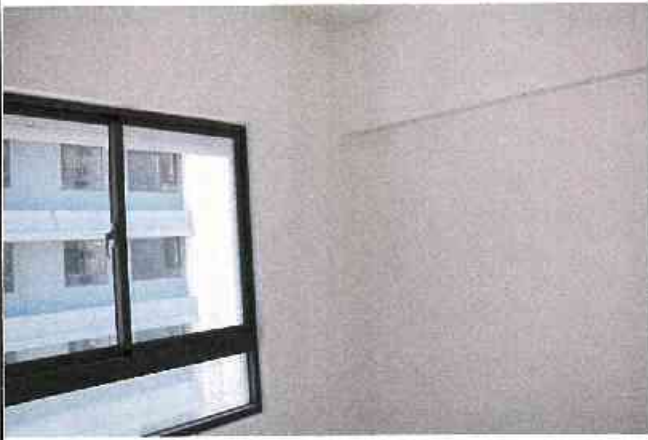
| 編號<br>33 | 說明<br>A6-1 區 0 棟 16 樓 005 浴廁全景，目視<br>無損壞 | 編號<br>34 | 說明<br>A6-1 區 0 棟 16 樓 005 浴廁全景，目視<br>無損壞 |

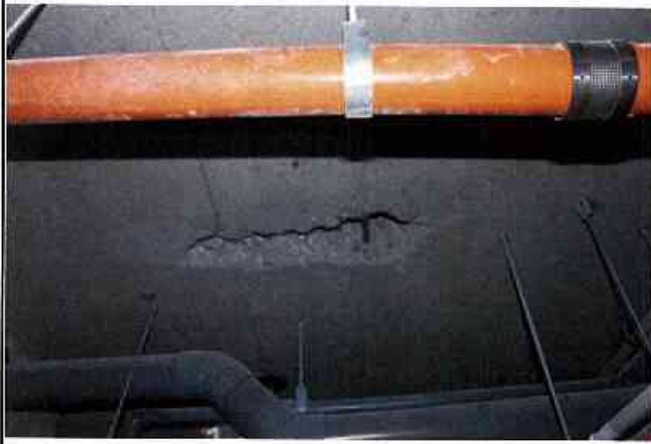
| 編號<br>37 | 說明<br>A6-1 區 0 棟 16 樓 005-廚房頂版蜂窩打除鋼筋外露，混凝土剝落或鋼筋外露鏽蝕 | 編號<br>38 | 說明<br>A6-1 區 0 棟 16 樓 005-客廳牆裂縫 長約 1m 寬約 0.1mm |

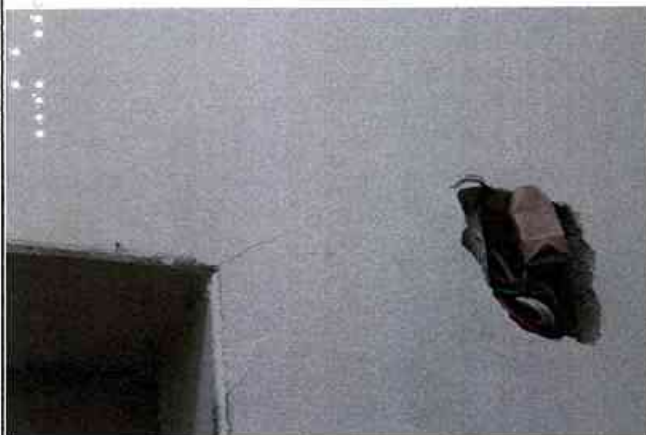
| 編號<br>69 | 說明<br>A6-1 區 0 棟 16 樓公共空間排煙室牆裂<br>縫 長約 0.2m 寬約 0.1mm | 編號 | 說明 |

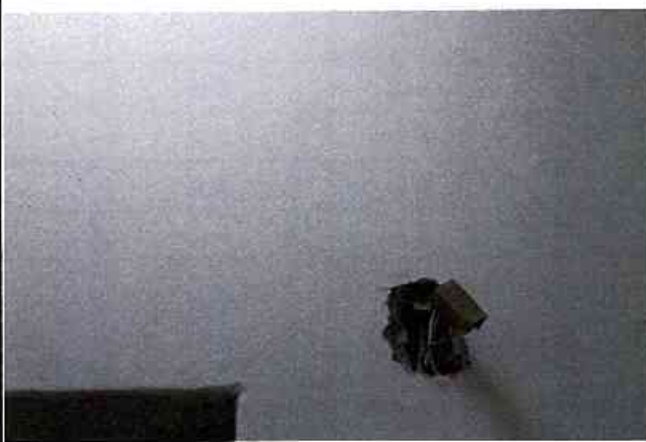
| 編號<br>1 | 說明<br>A6-1 區 0 棟 15 樓公共空間排煙室牆裂縫 長約 1m 寬約 0.1mm | 編號<br>2 | 說明<br>A6-1 區 0 棟 15 樓 001-浴廁全景，目視無損壞 |

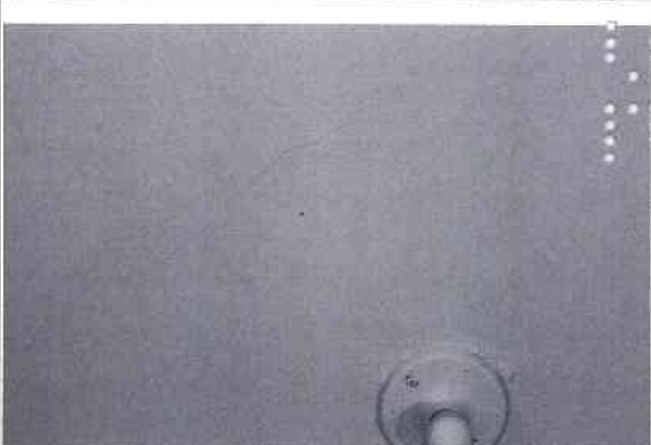
| 9 | A6-1 區 0 棟 15 樓 001 走道頂版，目視無損壞 | 10 | A6-1 區 0 棟 15 樓 001-臥室頂版裂縫 長約 0.3m 寬約 0.1mm |

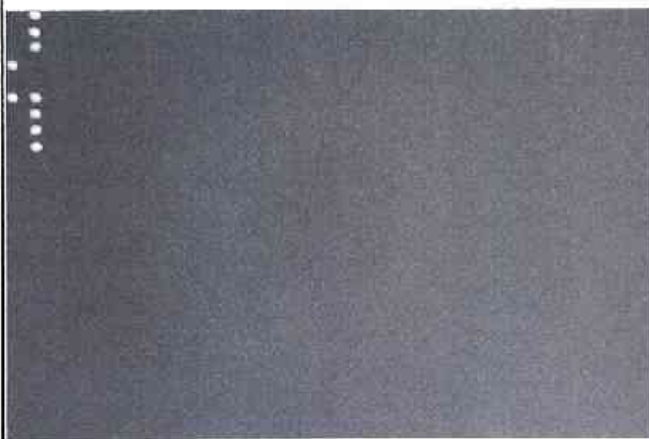
| 編號<br>27 | 說明<br>A6-1區0棟15樓003-客廳牆裂縫 長<br>約1.5m 寬約0.1mm | 編號<br>28 | 說明<br>A6-1區0棟15樓003-走道頂版，目視<br>無損壞 |

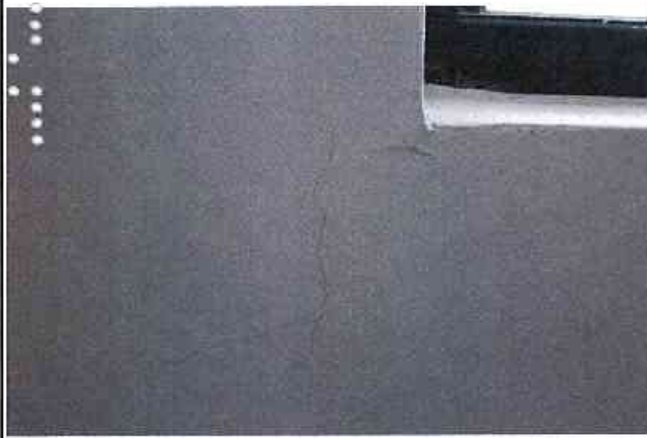
| 編號<br>39 | 說明<br>A6-1區0棟15樓005-客廳牆裂縫 長<br>約0.5m 寬約0.1mm | 編號<br>40 | 說明<br>A6-1區0棟15樓005-走道頂版，目視<br>無損壞 |

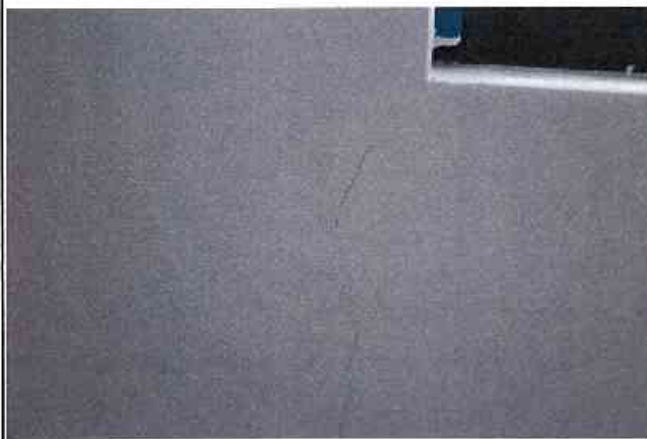
| 編號<br>41 | 說明<br>A6-1區0棟15樓005-臥室牆裂縫 長<br>約0.8m 寬約0.1mm | 編號<br>42 | 說明<br>A6-1區0棟15樓005-浴廁頂版，目視<br>無損壞 |

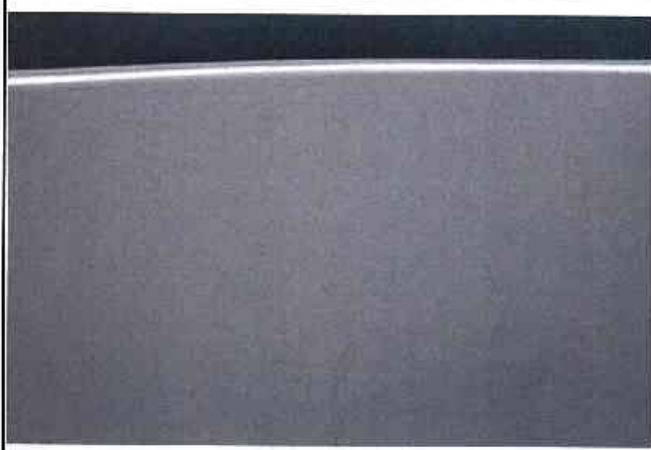
| 編號<br>43 | 說明 | A6-1 區 0 棟 15 樓 005-臥室牆裂縫 長約 0.8m 寬約 0.1mm | 編號<br>44 | 說明 | A6-1 區 0 棟 15 樓 005-臥室牆裂縫 長約 2m 寬約 0.1mm |

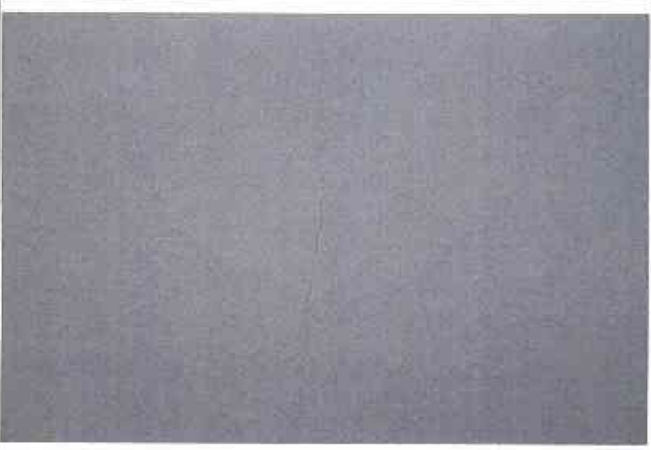
| 編號<br>47 | 說明 | A6-1 區 0 棟 15 樓 006-臥室牆裂縫 長約 0.5m 寬約 0.1mm | 編號<br>48 | 說明 | A6-1 區 0 棟 15 樓 006-客廳全景，目視無損壞 |

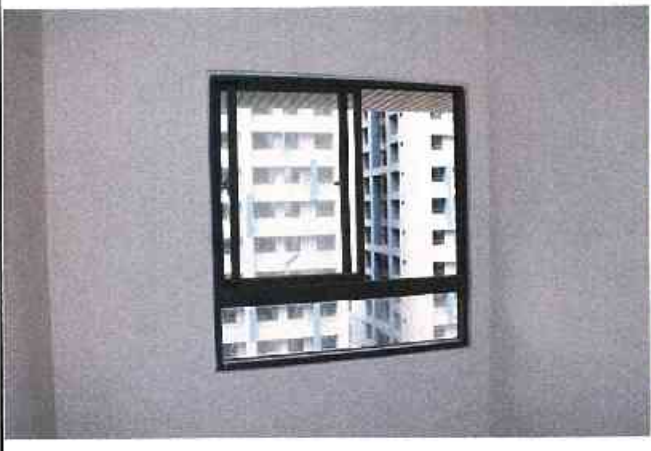
| 編號<br>49 | 說明<br>A6-1 區 0 棟 15 樓 006 臥室全景，目視<br>無損壞 | 編號<br>50 | 說明<br>A6-1 區 0 棟 15 樓 006-浴廁全景，目視<br>無損壞 |

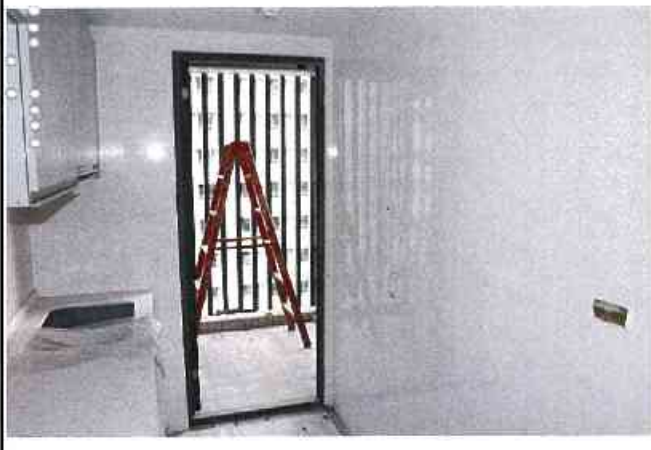
| 編號<br>51 | 說明<br>A6-1 區 0 棟 15 樓 006-廚房全景，目視<br>無損壞 | 編號<br>52 | 說明<br>A6-1 區 0 棟 15 樓 006-陽台頂版，目視<br>無損壞 |

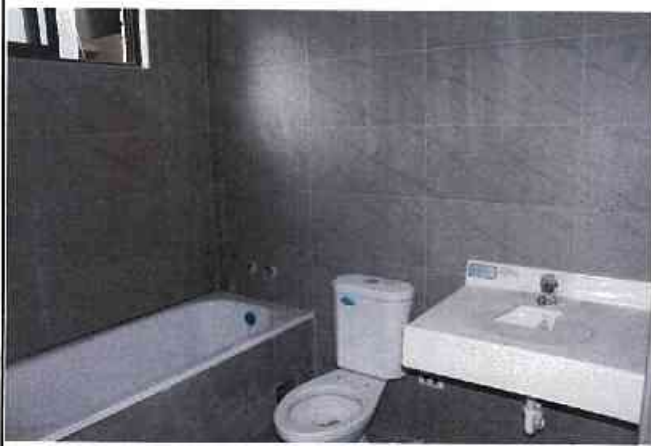
| 編號<br>55 | 說明<br>A6-1 區 0 棟 15 樓 007-浴廁全景，目視<br>無損壞 | 編號<br>56 | 說明<br>A6-1 區 0 棟 15 樓 007-浴廁全景，目視<br>無損壞 |

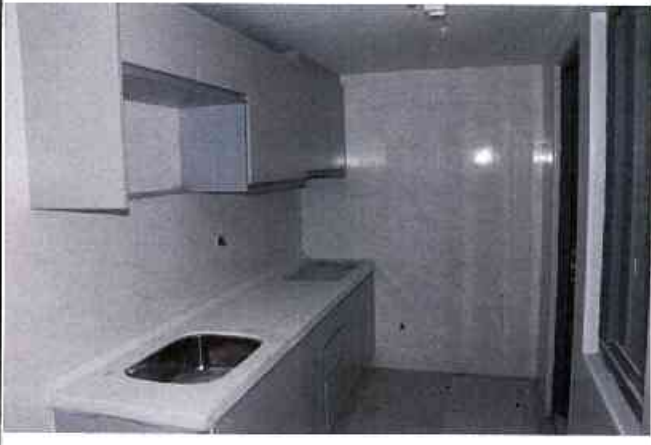
| 編號<br>57 | 說明<br>A6-1 區 0 棟 15 樓 007-廚房全景，目視<br>無損壞 | 編號<br>58 | 說明<br>A6-1 區 0 棟 15 樓 007-陽台頂版，目視<br>無損壞 |

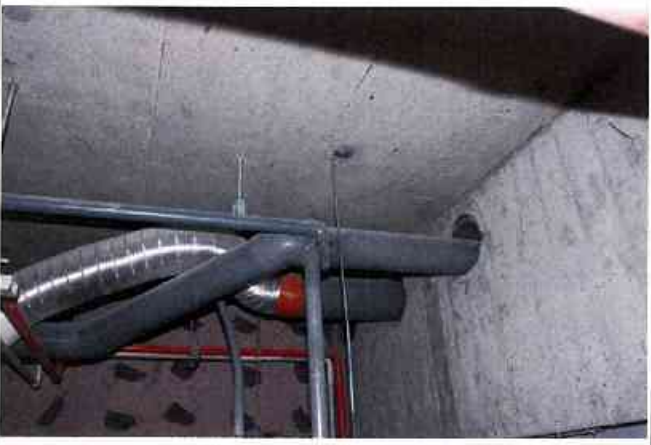
| 編號<br>59 | 說明<br>A6-1 區 0 棟 15 樓 007-廚房頂版，目視<br>無損壞 | 編號<br>60 | 說明<br>A6-1 區 0 棟 15 樓 007-客廳全景，目視<br>無損壞 |

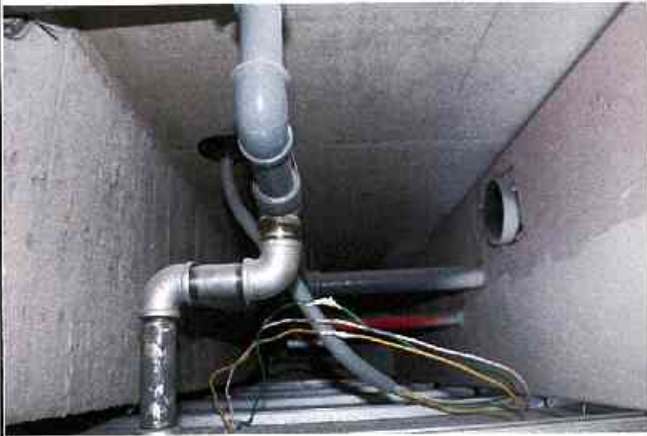
| 編號<br>61 | 說明<br>A6-1 區 0 棟 15 樓 007 走道頂版，目視<br>無損壞 | 編號<br>62 | 說明<br>A6-1 區 0 棟 15 樓 007-臥室全景，目視<br>無損壞 |

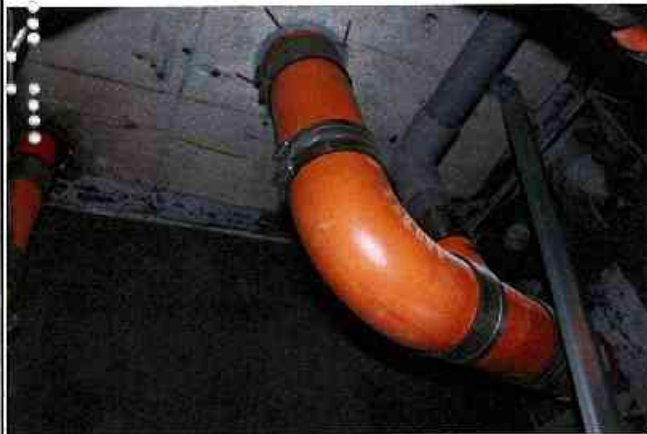
| 編號<br>63 | 說明<br>A6-1 區 0 棟 15 樓 007-浴廁頂版，目視<br>無損壞 | 編號<br>64 | 說明<br>A6-1 區 0 棟 15 樓 007-臥室全景，目視<br>無損壞 |

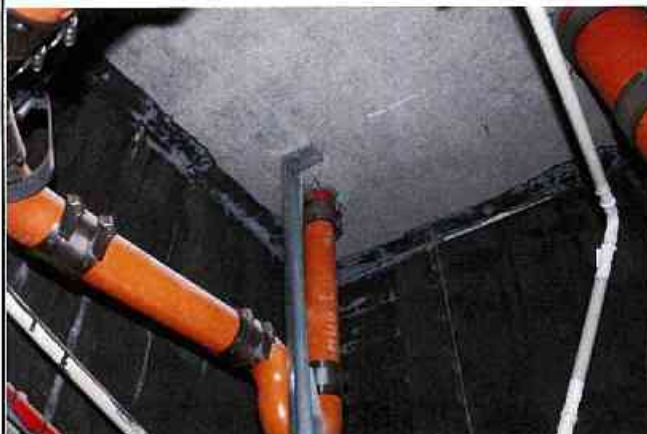
| 編號<br>65 | 說明<br>A6-1 區 0 棟 15 樓 007-浴廁頂版，目視<br>無損壞 | 編號<br>66 | 說明<br>A6-1 區 0 棟 15 樓 007-主臥室全景，目<br>視無損壞 |

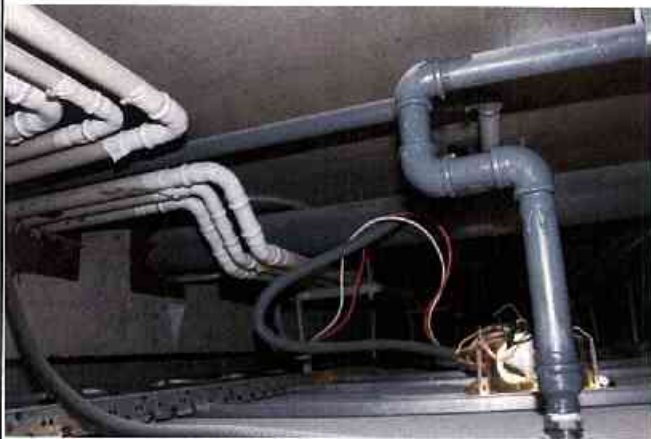
| 編號<br>67 | 說明<br>A6-1 區 0 棟 15 樓公共空間梯廳頂版，目視無損壞 | 編號<br>68 | 說明<br>A6-1 區 0 棟 15 樓公共空間梯廳全景，目視無損壞 |

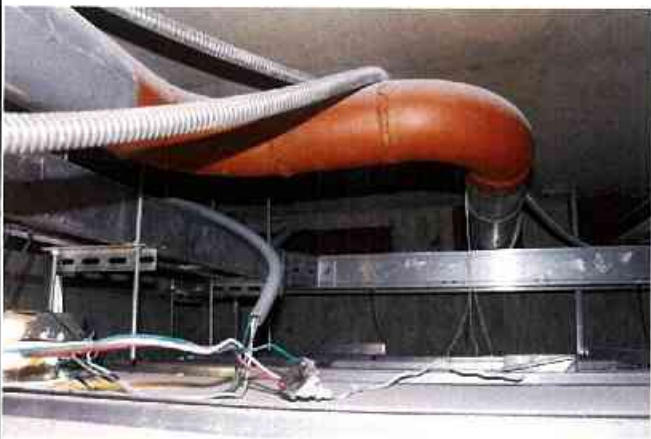
| 編號<br>69 | 說明<br>A6-1 區 0 棟 15 樓公共空間排煙室頂版，目視無損壞 | 編號<br>70 | 說明<br>A6-1 區 0 棟 15 樓公共空間梯廳管道間全景，目視無損壞 |

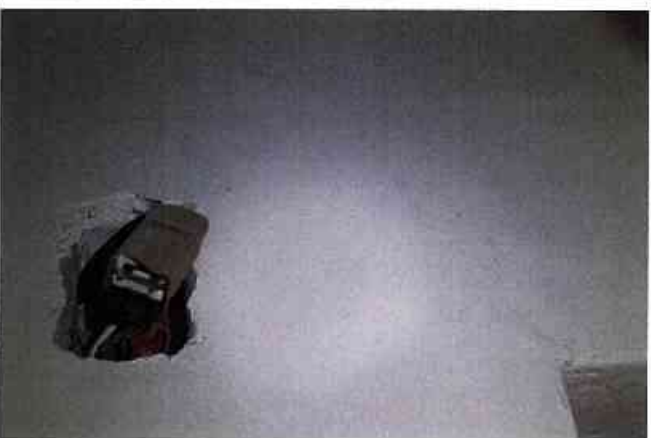
| 編號<br>71 | 說明<br>A6-1 區 0 棟 15 樓公共空間排煙室牆裂縫 長約 1m 寬約 0.1mm | 編號 | 說明 |

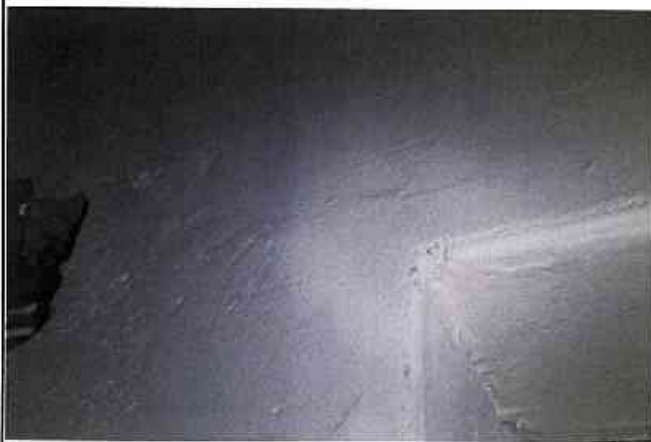
| 編號<br>1 | 說明<br>A6-1 區 0 棟 14 樓公共空間排煙室牆裂縫 長約 0.1m 寬約 0.1mm | 編號<br>2 | 說明<br>A6-1 區 0 棟 14 樓 001-浴廁全景，目視無損壞 |

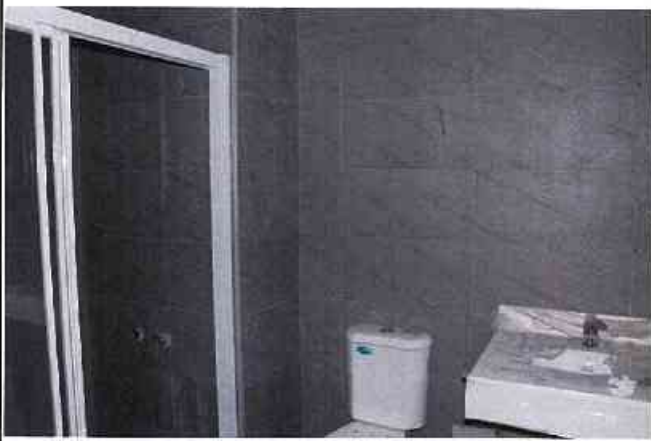
| 編號<br>3 | 說明<br>A6-1 區 0 棟 14 樓 001-浴廁全景，目視無損壞 | 編號<br>4 | 說明<br>A6-1 區 0 棟 14 樓 001-廚房全景，目視無損壞 |

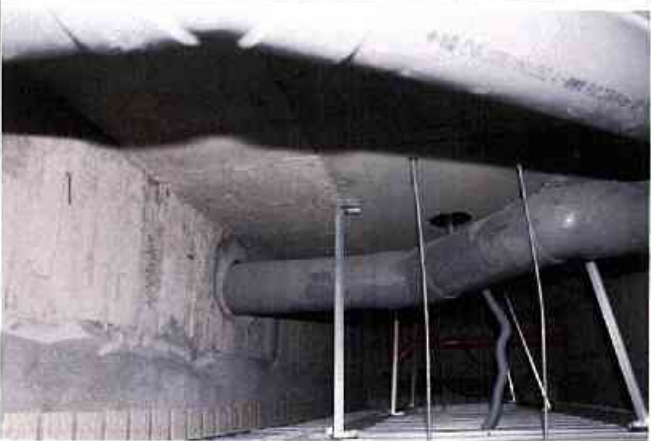
| 編號<br>5 | 說明<br>A6-1 區 0 棟 14 樓 001-陽台頂版，目視無損壞 | 編號<br>6 | 說明<br>A6-1 區 0 棟 14 樓 001-廚房頂版，目視無損壞 |

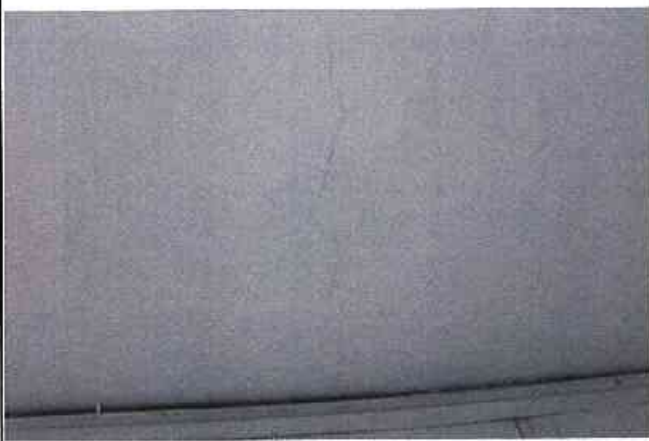
| 編號<br>7 | 說明<br>A6-1區0棟14樓001-客廳牆裂縫 長約0.5m 寬約0.1mm | 編號<br>8 | 說明<br>A6-1區0棟14樓001 走道頂版，目視無損壞 |

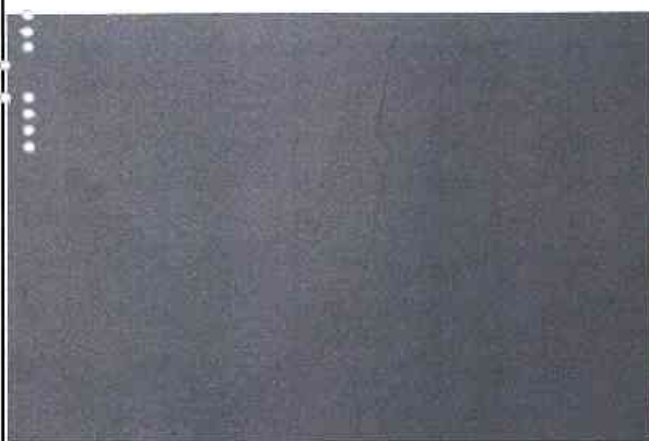
| 編號<br>9 | 說明<br>A6-1區0棟14樓001-臥室牆裂縫 長約0.6m 寬約0.1mm | 編號<br>10 | 說明<br>A6-1區0棟14樓001-浴廁頂版，目視無損壞 |

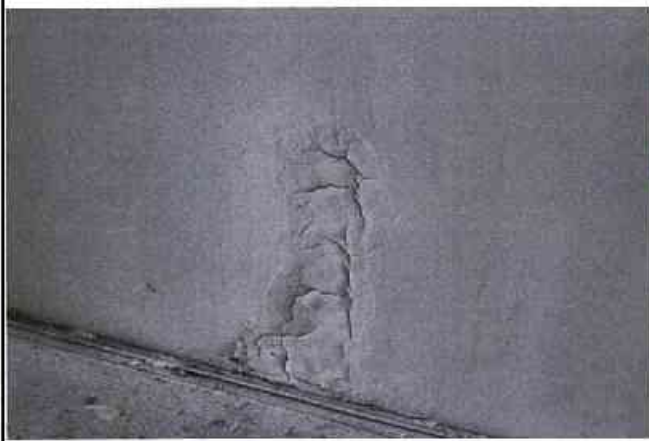
| 編號<br>11 | 說明<br>A6-1區0棟14樓001-臥室牆清隔間爆模面積約0.3*0.7 m | 編號<br>12 | 說明<br>A6-1區0棟14樓001 浴廁頂版，目視無損壞 |

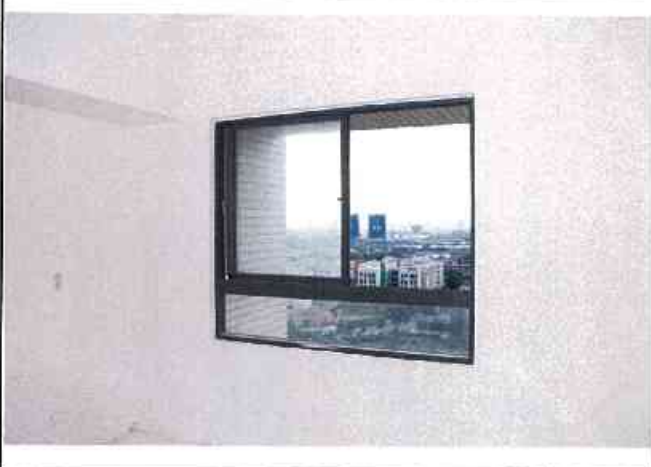
| 編號<br>13 | 說明<br>A6-1 區 0 棟 14 樓 001-主臥室全景，目視無損壞 | 編號<br>14 | 說明<br>A6-1 區 0 棟 14 樓 002-臥室全景，目視無損壞 |

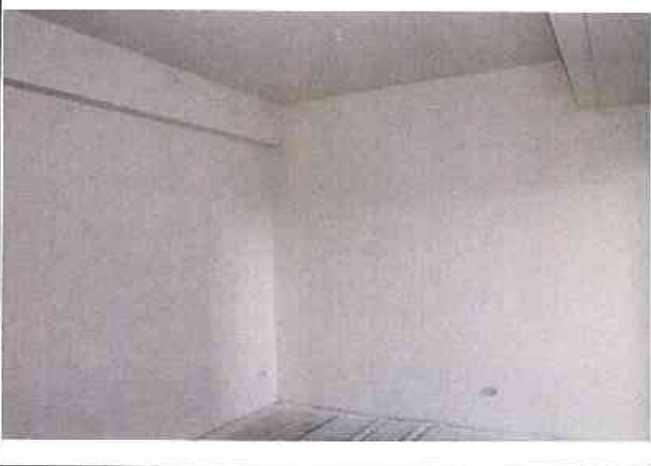
| 編號<br>15 | 說明<br>A6-1 區 0 棟 14 樓 002 客廳全景，目視無損壞 | 編號<br>16 | 說明<br>A6-1 區 0 棟 14 樓 002-臥室全景，目視無損壞 |

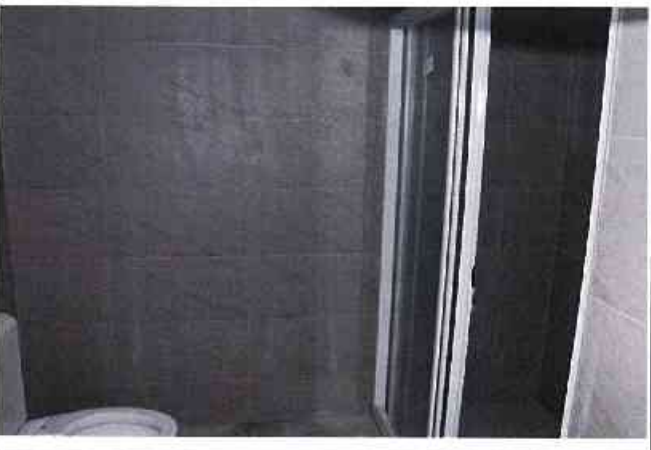
| 編號<br>17 | 說明<br>A6-1 區 0 棟 14 樓 002-浴廁全景，目視無損壞 | 編號<br>18 | 說明<br>A6-1 區 0 棟 14 樓 002-廚房全景，目視無損壞 |

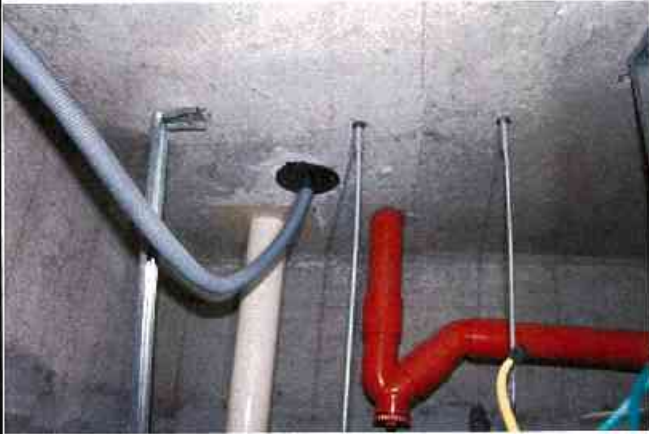
| 編號<br>19 | 說明<br>A6-1 區 0 棟 14 樓 002-陽台頂版，目視<br>無損壞 | 編號<br>20 | 說明<br>A6-1 區 0 棟 14 樓 002-廚房頂版，目視<br>無損壞 |

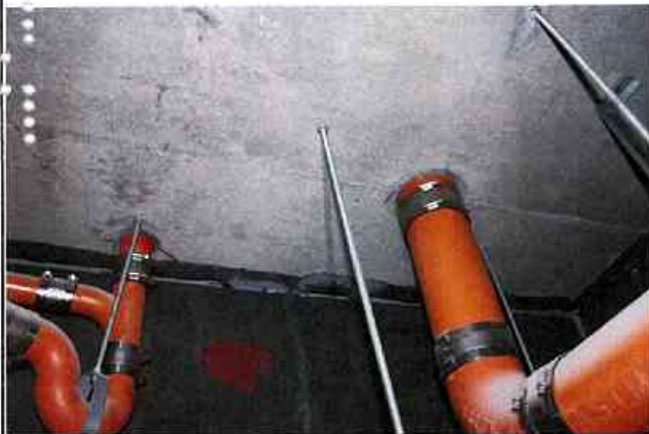
| 編號<br>21 | 說明<br>A6-1 區 0 棟 14 樓 002-浴廁頂版，目視<br>無損壞 | 編號<br>22 | 說明<br>A6-1 區 0 棟 14 樓 003-浴廁全景，目視<br>無損壞 |

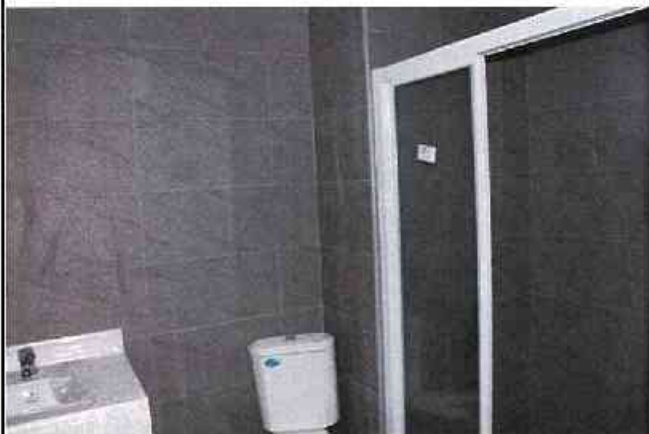
| 編號<br>23 | 說明<br>A6-1 區 0 棟 14 樓 003-浴廁全景，目視<br>無損壞 | 編號<br>24 | 說明<br>A6-1 區 0 棟 14 樓 003-廚房全景，目視<br>無損壞 |

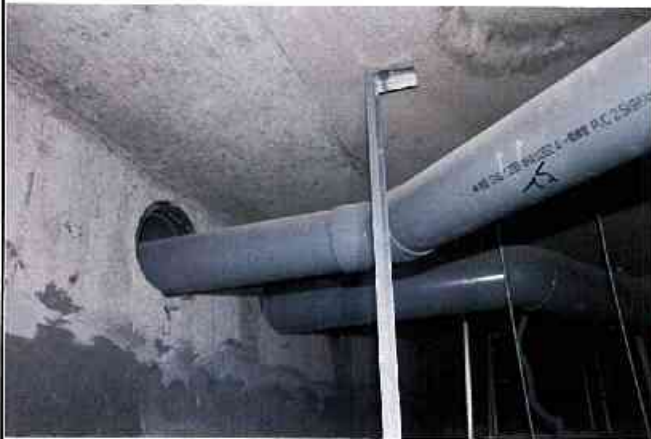
| 編號<br>25 | 說明<br>A6-1 區 0 棟 14 樓 003 陽台頂版，目視<br>無損壞 | 編號<br>26 | 說明<br>A6 1 區 0 棟 14 樓 003-廚房頂版，目視<br>無損壞 |

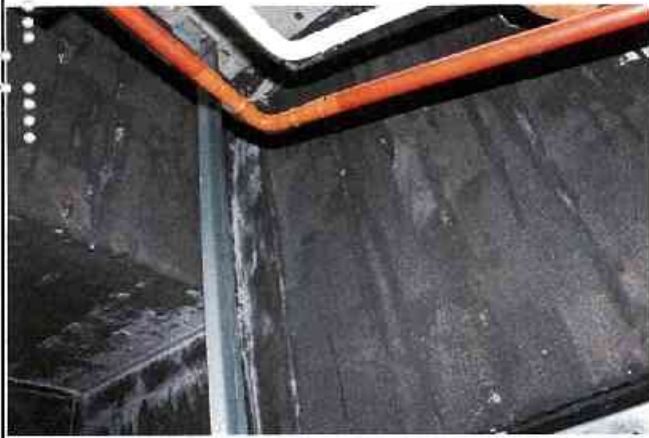
| 編號<br>33 | 說明<br>A6-1區0棟14樓003-浴廁頂版，目視<br>無損壞 | 編號<br>34 | 說明<br>A6-1區0棟14樓005-浴廁全景，目視<br>無損壞 |

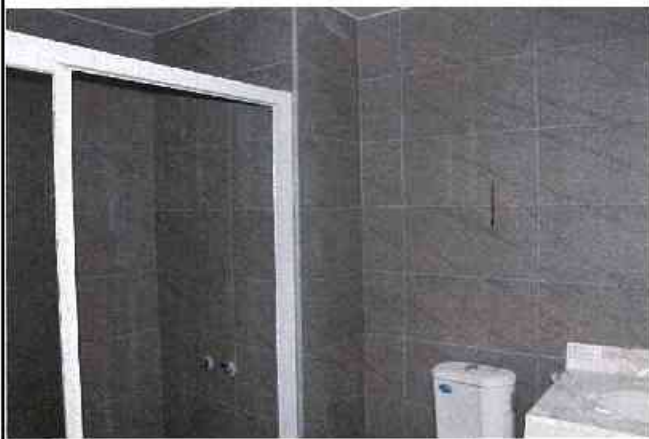
| 編號<br>35 | 說明<br>A6-1區0棟14樓005-浴廁全景，目視<br>無損壞 | 編號<br>36 | 說明<br>A6-1區0棟14樓005-廚房全景，目視<br>無損壞 |

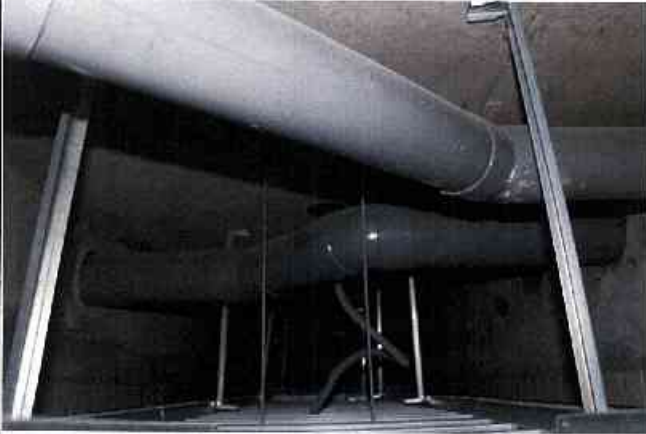
| 編號<br>37 | 說明 | A6-1 區 0 棟 14 樓 005-陽台頂版，目視<br>無損壞 | 編號<br>38 | 說明 | A6-1 區 0 棟 14 樓 005-廚房頂版，目視<br>無損壞 |

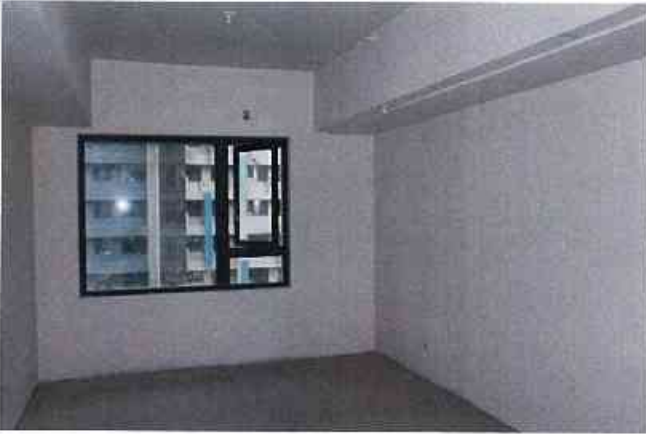
| 編號<br>39 | 說明 | A6-1 區 0 棟 14 樓 005-客廳全景，目視<br>無損壞 | 編號<br>40 | 說明 | A6-1 區 0 棟 14 樓 005 走道頂版，目視<br>無損壞 |

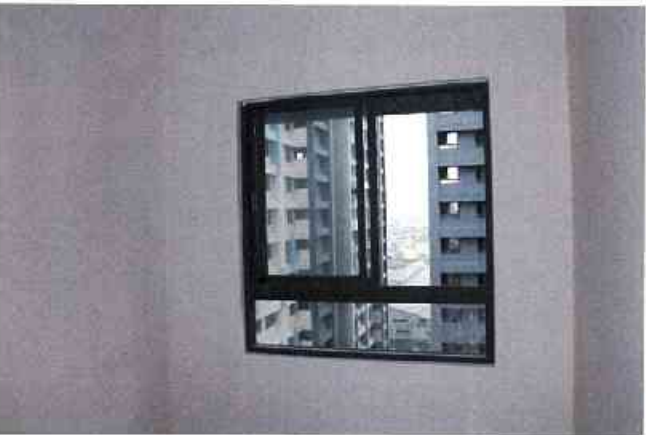
| 編號<br>41 | 說明 | A6-1 區 0 棟 14 樓 005-臥室全景，目視<br>無損壞 | 編號<br>42 | 說明 | A6-1 區 0 棟 14 樓 005 浴廁頂版，目視<br>無損壞 |

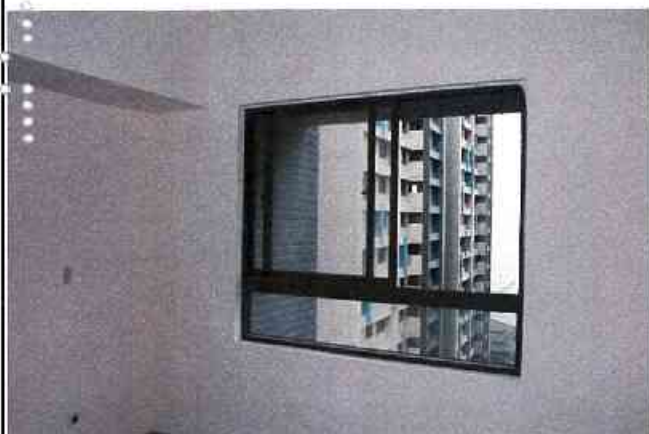
| 編號<br>45 | 說明<br>A6-1區0棟14樓005-主臥室全景，目視無損壞 | 編號<br>46 | 說明<br>A6-1區0棟14樓公共空間機房全景，目視無損壞 |

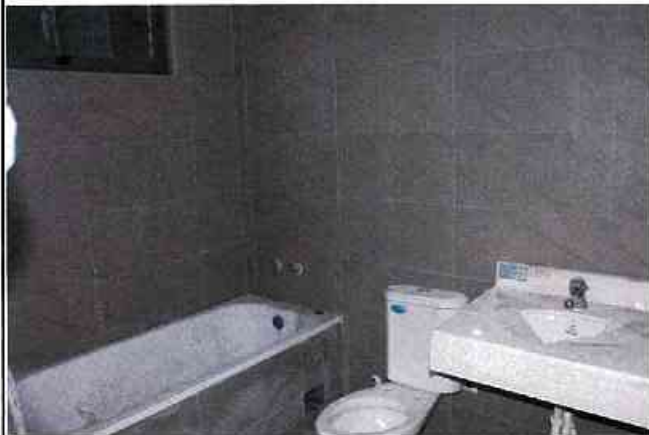
| 編號<br>47 | 說明<br>A6-1區0棟14樓007-浴廁全景，目視無損壞 | 編號<br>48 | 說明<br>A6-1區0棟14樓007 浴廁全景，目視無損壞 |

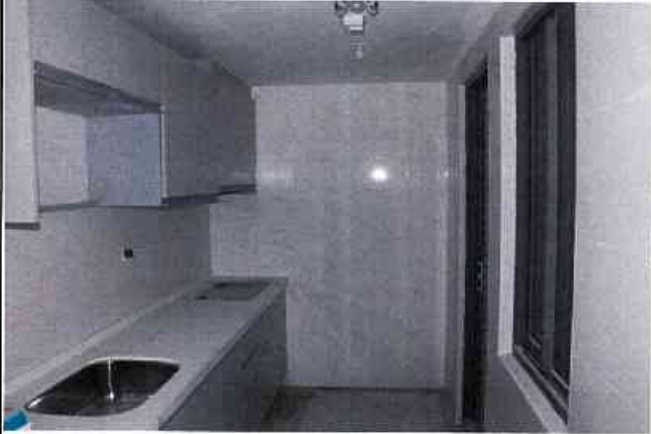
| 編號<br>49 | 說明<br>A6-1 區 0 棟 14 樓 007-廚房全景，目視<br>無損壞 | 編號<br>50 | 說明<br>A6-1 區 0 棟 14 樓 007-陽台頂版，目視<br>無損壞 |

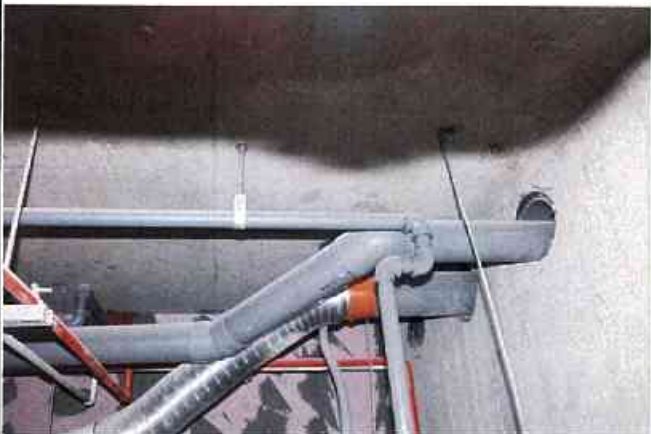
| 編號<br>51 | 說明<br>A6-1 區 0 棟 14 樓 007-廚房頂版，目視<br>無損壞 | 編號<br>52 | 說明<br>A6-1 區 0 棟 14 樓 007-客廳全景，目視<br>無損壞 |

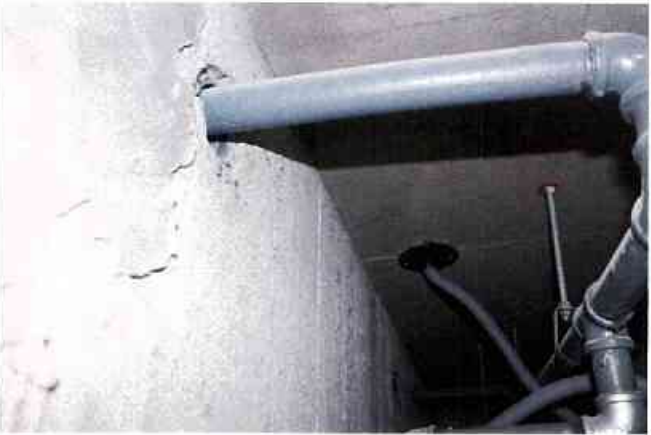
| 編號<br>53 | 說明<br>A6-1 區 0 棟 14 樓 007 走道頂版，目視<br>無損壞 | 編號<br>54 | 說明<br>A6-1 區 0 棟 14 樓 007-臥室全景，目視<br>無損壞 |

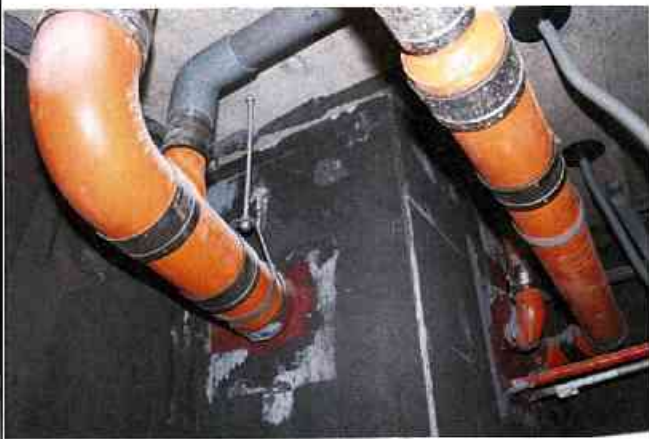
| 編號<br>55 | 說明<br>A6-1 區 0 棟 14 樓 007-浴廁頂版，目視<br>無損壞 | 編號<br>56 | 說明<br>A6-1 區 0 棟 14 樓 007-臥室全景，目視<br>無損壞 |

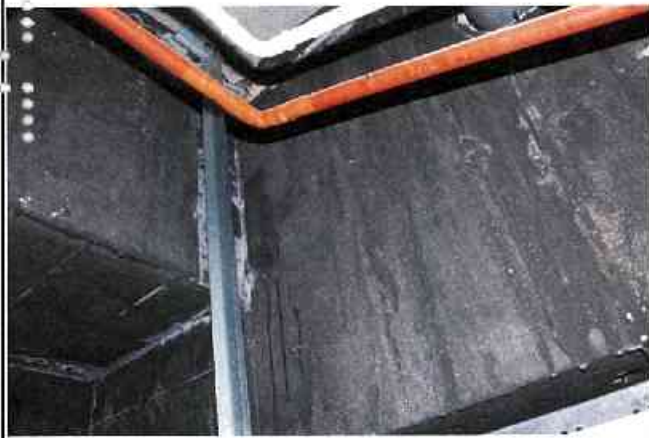
| 編號<br>57 | 說明<br>A6-1 區 0 棟 14 樓 007-浴廁頂版，目視<br>無損壞 | 編號<br>58 | 說明<br>A6-1 區 0 棟 14 樓 007-主臥室全景，目<br>視無損壞 |

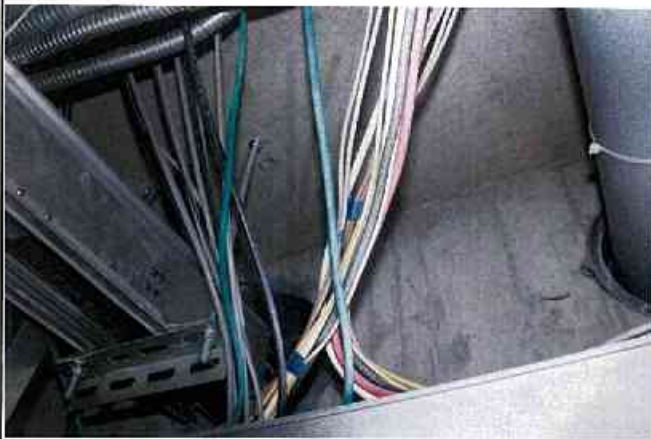
| 編號 | 說明 | 編號 | 說明 |
|---|---|---|---|
| 61 | A6-1 區 0 棟 14 樓公共空間排煙室頂版，目視無損壞 | 62 | A6-1 區 0 棟 14 樓公共空間梯廳管道間全景，目視無損壞 |

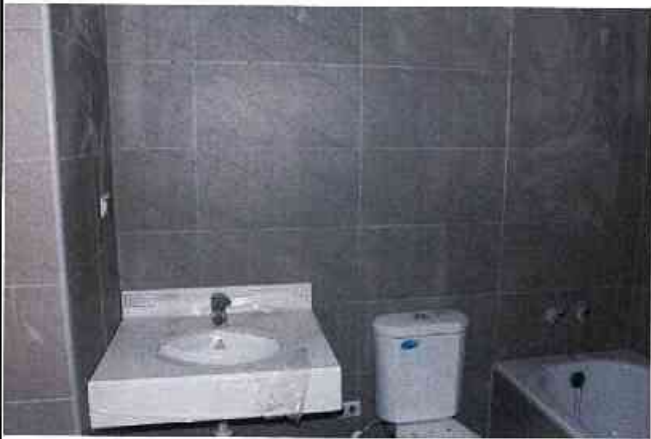
| 編號<br>1 | 說明<br>A6-1 區 0 棟 13 樓 001-浴廁全景，目視<br>無損壞 | 編號<br>2 | 說明<br>A6-1 區 0 棟 13 樓 001-浴廁全景，目視<br>無損壞 |

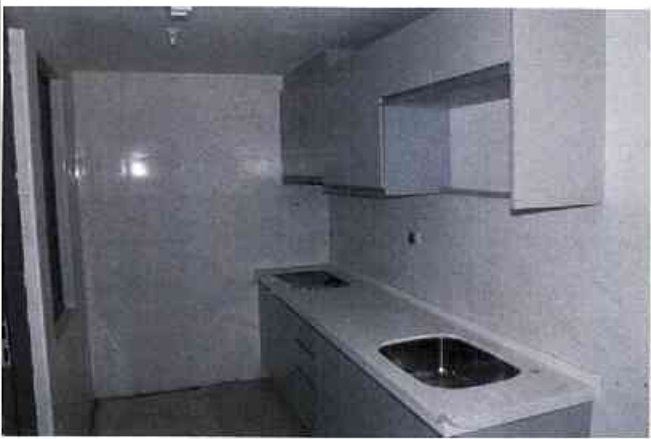
| 編號<br>3 | 說明<br>A6-1 區 0 棟 13 樓 001-廚房全景，目視<br>無損壞 | 編號<br>4 | 說明<br>A6-1 區 0 棟 13 樓 001 陽台頂版，目視<br>無損壞 |

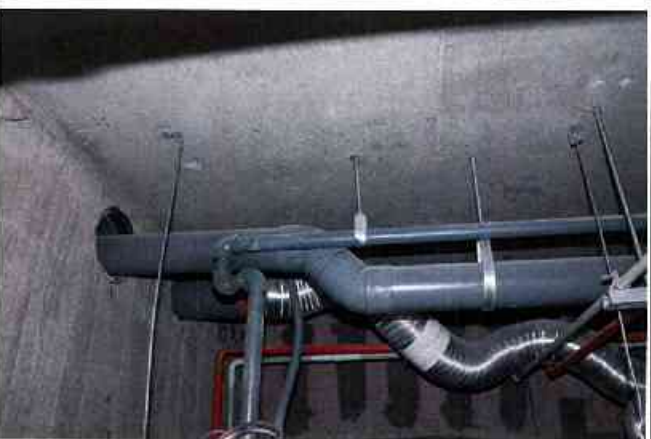
| 編號<br>5 | 說明<br>A6-1 區 0 棟 13 樓 001-廚房頂版，目視<br>無損壞 | 編號<br>6 | 說明<br>A6-1 區 0 棟 13 樓 001-客廳全景，目視<br>無損壞 |

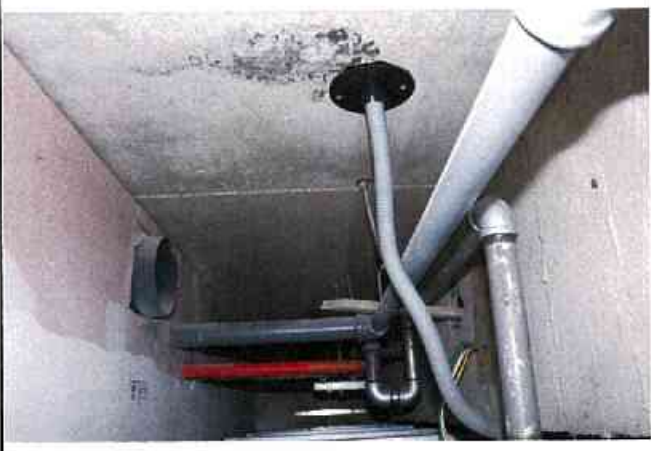
| 編號<br>7 | 說明<br>A6-1 區 0 棟 13 樓 001 走道頂版，目視<br>無損壞 | 編號<br>8 | 說明<br>A6-1 區 0 棟 13 樓 001-臥室全景，目視<br>無損壞 |

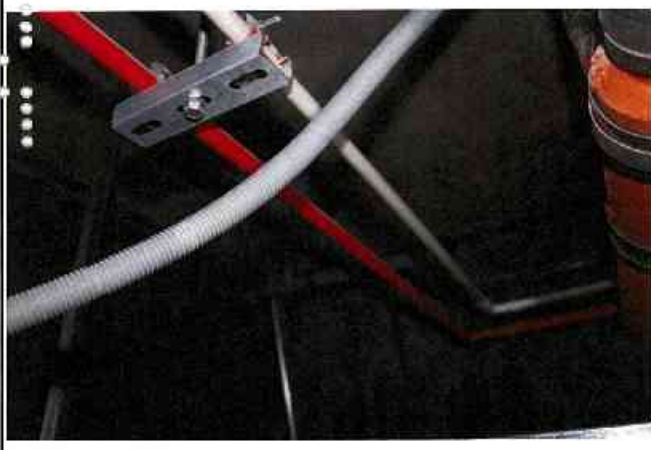
| 編號<br>9 | 說明<br>A6-1 區 0 棟 13 樓 001-浴廁頂版，目視<br>無損壞 | 編號<br>10 | 說明<br>A6-1 區 0 棟 13 樓 001-臥室全景，目視<br>無損壞 |

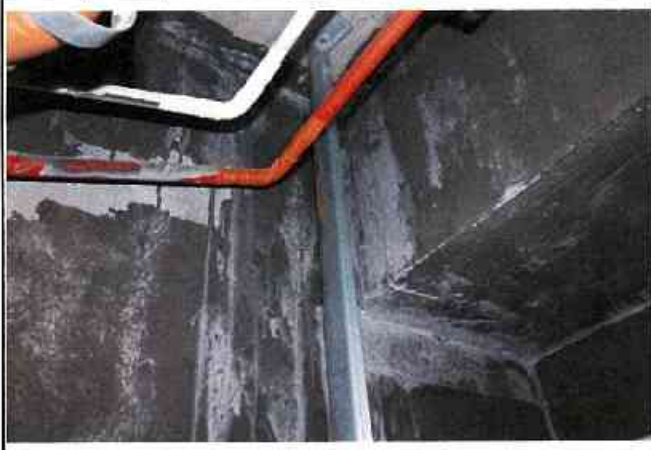
| 編號<br>11 | 說明<br>A6-1 區 0 棟 13 樓 001 浴廁頂版，目視<br>無損壞 | 編號<br>12 | 說明<br>A6-1 區 0 棟 13 樓 001-主臥室全景，目<br>視無損壞 |

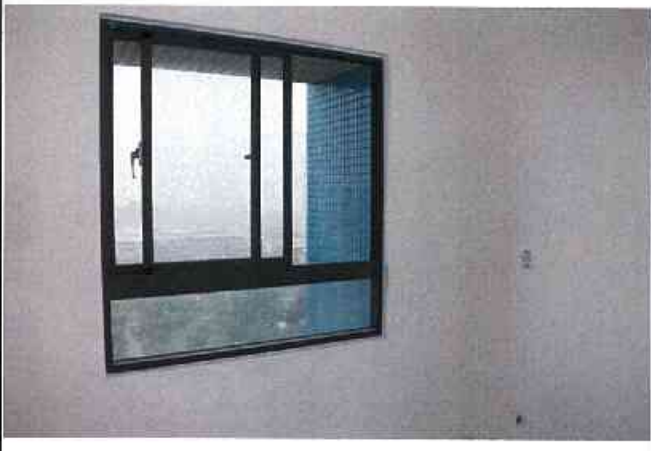
| 編號<br>13 | 說明<br>A6-1 區 0 棟 13 樓 002-臥室全景，目視<br>無損壞 | 編號<br>14 | 說明<br>A6-1 區 0 棟 13 樓 002-客廳全景，目視<br>無損壞 |

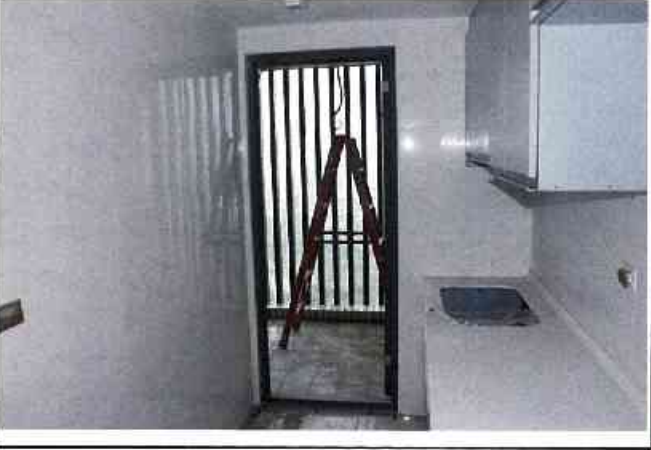
| 編號<br>17 | 說明<br>A6-1 區 0 棟 13 樓 002 廚房全景，目視<br>無損壞 | 編號<br>18 | 說明<br>A6-1 區 0 棟 13 樓 002-陽台頂版，目視<br>無損壞 |

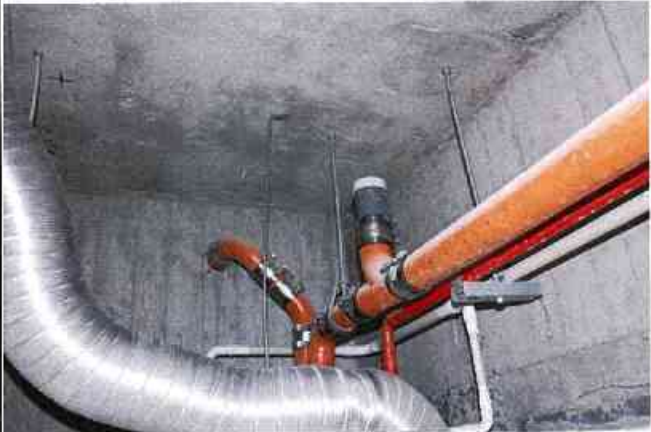
| 編號<br>19 | 說明<br>A6-1 區 0 棟 13 樓 002-廚房頂版，目視<br>無損壞 | 編號<br>20 | 說明<br>A6-1 區 0 棟 13 樓 002-浴廁頂版，目視<br>無損壞 |
