# 臺中市結構工程技師公會

## 板橋區浮洲合宜住宅結構安全鑑定案

### A6 西區鑑定報告書

## 附件二十八：A6 西區 O 棟裂損現況調查報告

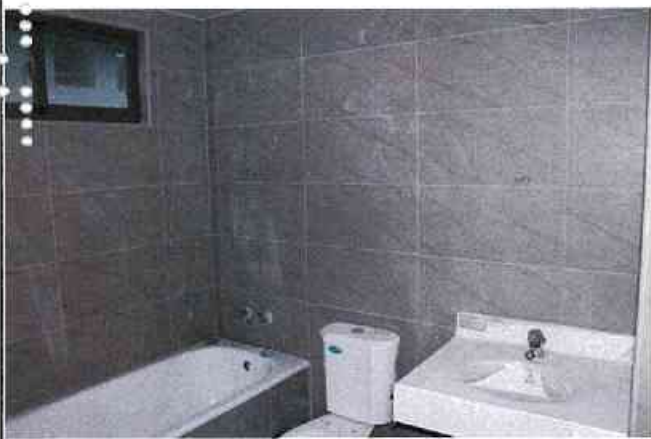
| 編號<br>21 | 說明<br>A6-1 區 0 棟 13 樓 003-浴廁全景，目視<br>無損壞 | 編號<br>22 | 說明<br>A6-1 區 0 棟 13 樓 003-浴廁全景，目視<br>無損壞 |

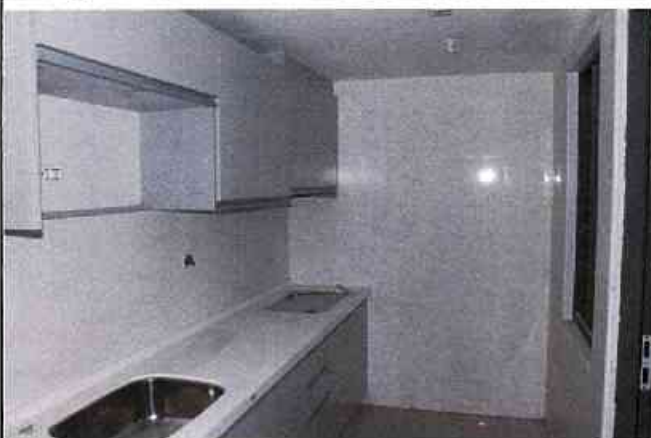
| 編號<br>23 | 說明<br>A6-1 區 0 棟 13 樓 003-廚房全景，目視<br>無損壞 | 編號<br>24 | 說明<br>A6-1 區 0 棟 13 樓 003-陽台頂版，目視<br>無損壞 |

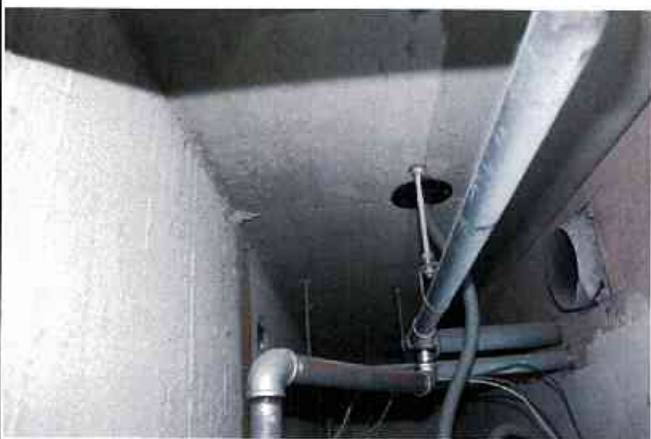
| 編號<br>29 | 說明<br>A6-1區0棟13樓003-浴廁頂版，目視<br>無損壞 | 編號<br>30 | 說明<br>A6-1區0棟13樓003-臥室全景，目視<br>無損壞 |

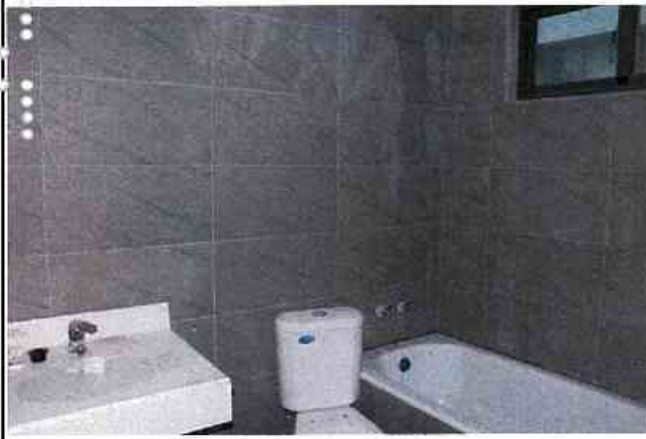
| 編號<br>35 | 說明<br>A6-1 區 0 棟 13 樓 005-廚房全景，目視無損壞 | 編號<br>36 | 說明<br>A6-1 區 0 棟 13 樓 005-陽台頂版，目視無損壞 |

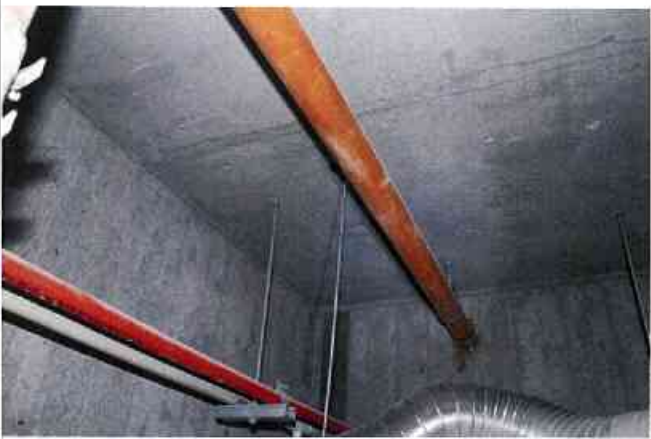
| 編號<br>53 | 說明<br>A6-1 區 0 棟 13 樓 007-浴廁全景，目視<br>無損壞 | 編號<br>54 | 說明<br>A6-1 區 0 棟 13 樓 007-浴廁全景，目視<br>無損壞 |

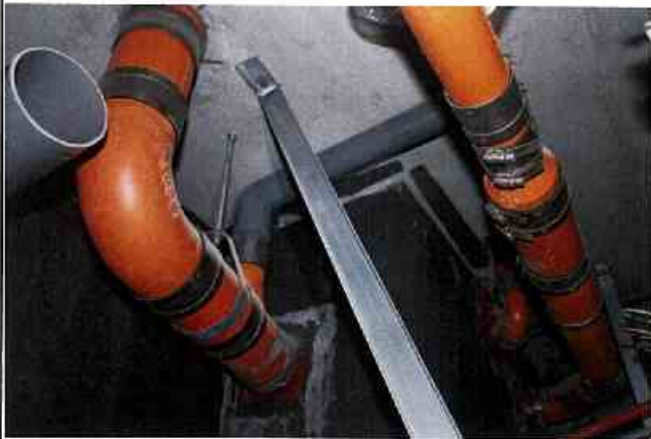
| 編號<br>63 | 說明<br>A6-1區0棟13樓007-浴廁頂版，目視無損壞 | 編號<br>64 | 說明<br>A6-1區0棟13樓007-主臥室牆粉刷層脫落 面積約0.1*0.3 m |

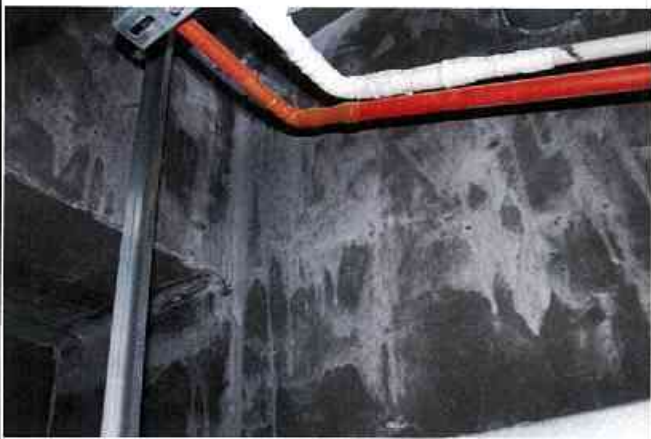
| 編號<br>65 | 說明<br>A6-1區0棟13樓公共空間梯廳頂版，目視無損壞 | 編號<br>66 | 說明<br>A6-1區0棟13樓公共空間梯廳全景，目視無損壞 |

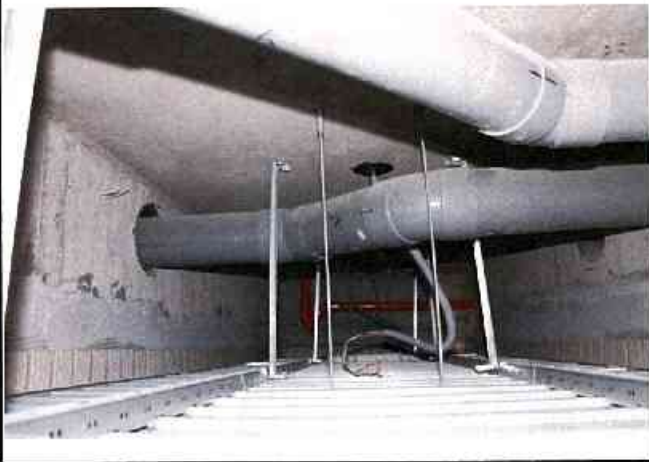
| 編號<br>37 | 說明<br>A6-1區0棟12樓005-陽台頂版，目視<br>無損壞 | 編號<br>38 | 說明<br>A6-1區0棟12樓005 廚房頂版，目視<br>無損壞 |

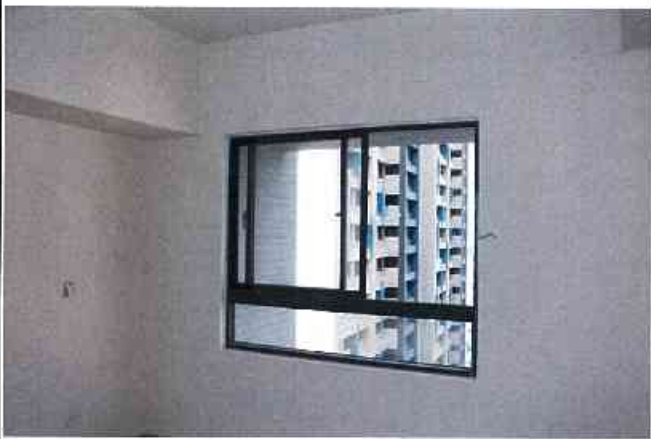
| 編號<br>45 | 說明 | A6-1 區 0 棟 12 樓 005-主臥室全景，目視無損壞 | 編號<br>46 | 說明 | A6-1 區 0 棟 12 樓 006-臥室頂版裂縫 長約 1m 寬約 0.1mm |

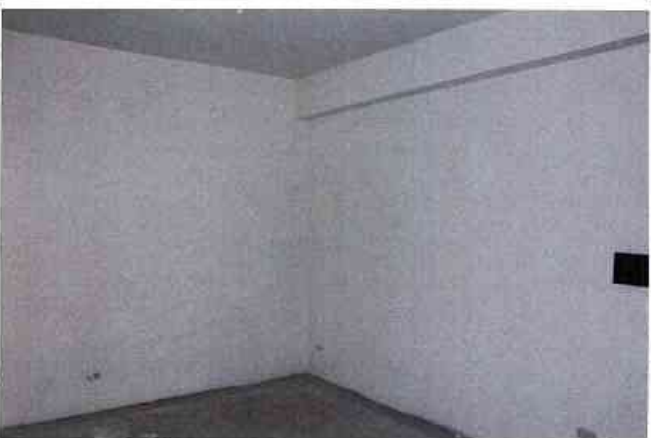
| 編號<br>47 | 說明 | A6-1 區 0 棟 12 樓 006-客廳全景，目視無損壞 | 編號<br>48 | 說明 | A6-1 區 0 棟 12 樓 006-臥室牆裂縫 長約 0.4m 寬約 0.1mm |

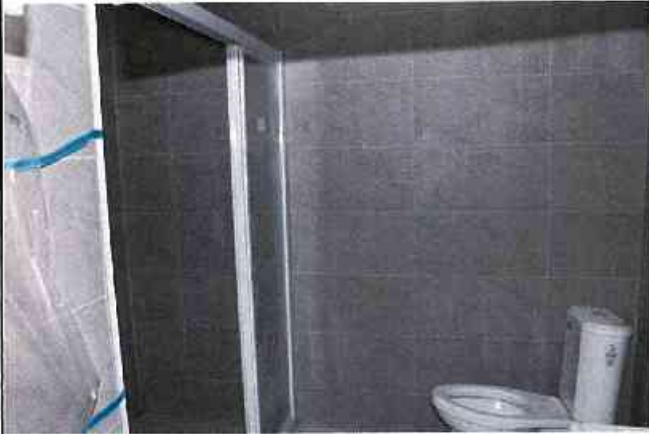
| 編號<br>49 | 說明<br>A6-1 區 0 棟 12 樓 006-浴廁全景，目視<br>無損壞 | 編號<br>50 | 說明<br>A6-1 區 0 棟 12 樓 006-廚房全景，目視<br>無損壞 |

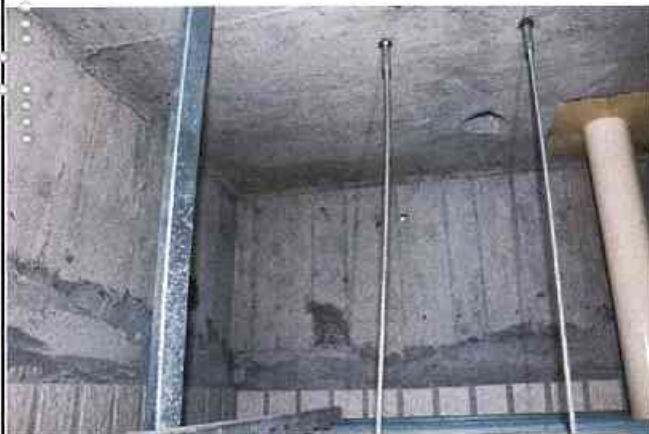
| 編號<br>51 | 說明<br>A6-1 區 0 棟 12 樓 006-陽台全景，目視<br>無損壞 | 編號<br>52 | 說明<br>A6-1 區 0 棟 12 樓 006-廚房頂版，目視<br>無損壞 |

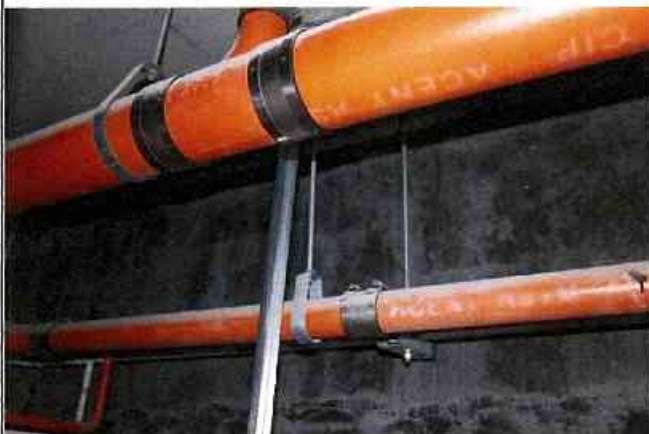
| 編號<br>53 | 說明<br>A6-1 區 0 棟 12 樓 006-浴廁頂版，目視<br>無損壞 | 編號<br>54 | 說明<br>A6-1 區 0 棟 12 樓 007-浴廁全景，目視<br>無損壞 |

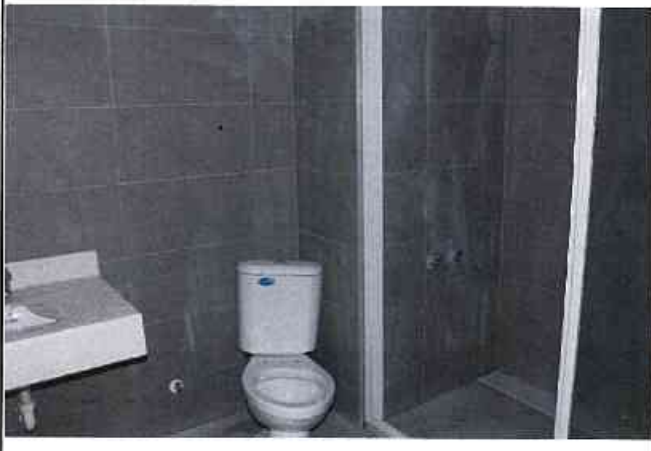
| 編號<br>55 | 說明<br>A6-1區0棟12樓007-浴廁全景，目視<br>無損壞 | 編號<br>56 | 說明<br>A6-1區0棟12樓007-廚房全景，目視<br>無損壞 |

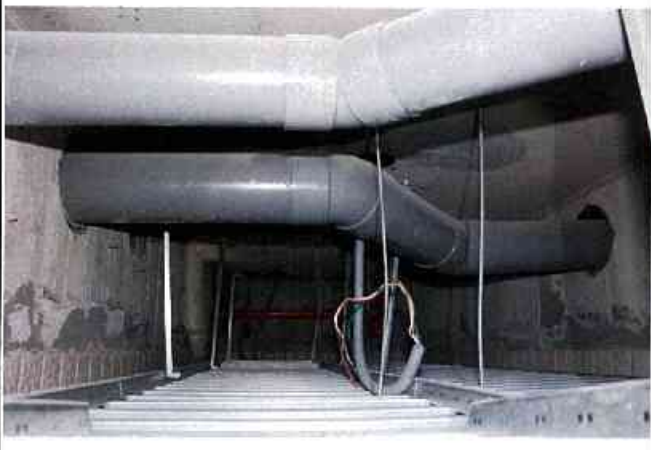
| 編號<br>57 | 說明<br>A6-1區0棟12樓007-陽台頂版，目視<br>無損壞 | 編號<br>58 | 說明<br>A6-1區0棟12樓007-廚房頂版，目視<br>無損壞 |

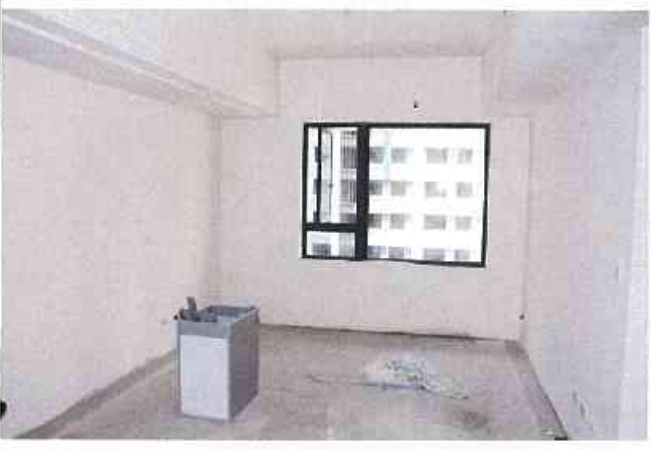
| 編號<br>59 | 說明<br>A6-1區0棟12樓007-客廳全景，目視<br>無損壞 | 編號<br>60 | 說明<br>A6-1區0棟12樓007-走道頂版，目視<br>無損壞 |

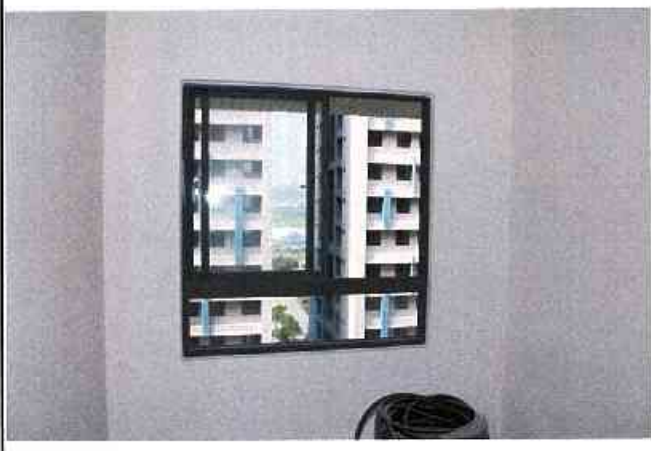
| 編號<br>61 | 說明<br>A6-1區0棟12樓007-臥室全景，目視無損壞 | 編號<br>62 | 說明<br>A6-1區0棟12樓007-臥室全景，目視無損壞 |

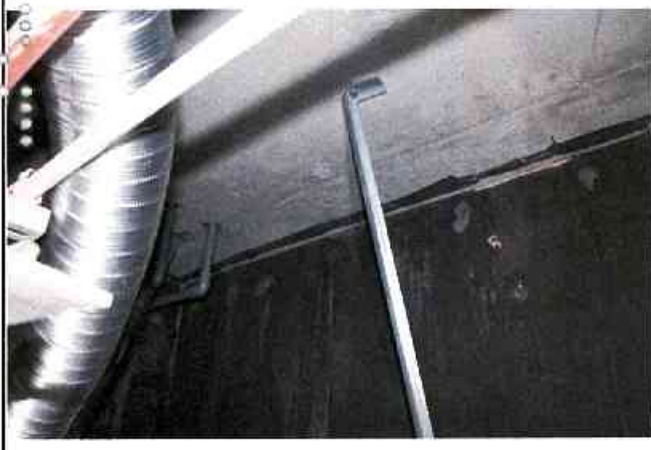
| 編號<br>63 | 說明<br>A6-1區0棟12樓007-浴廁頂版，目視無損壞 | 編號<br>64 | 說明<br>A6-1區0棟12樓007-主臥室全景，目視無損壞 |

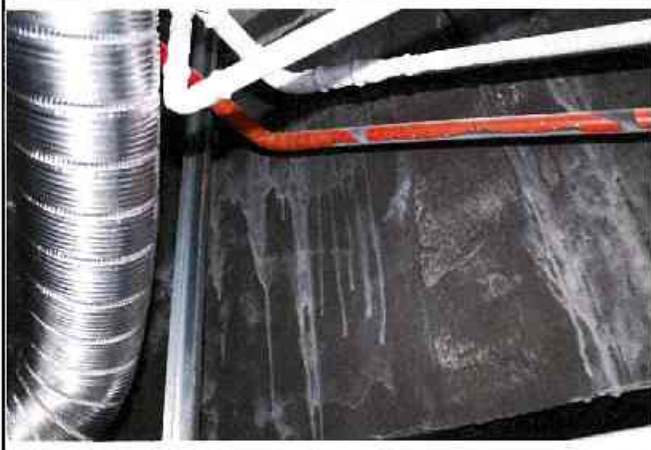
| 編號<br>65 | 說明<br>A6-1區0棟12樓007-浴廁頂版，目視無損壞 | 編號<br>66 | 說明<br>A6-1區0棟12樓公共空間梯廳頂版，目視無損壞 |

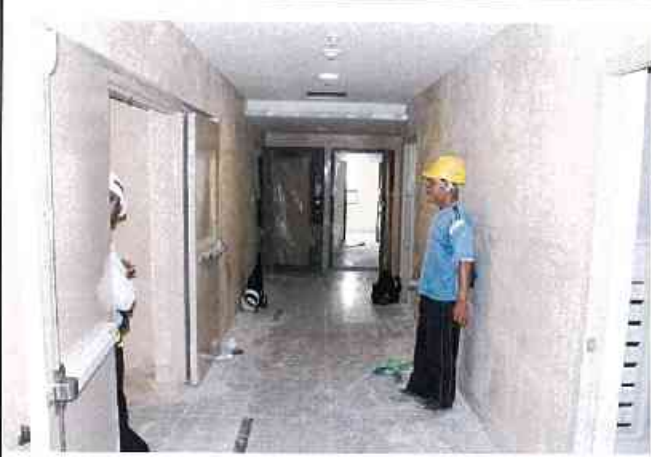
| 編號<br>67 | 說明<br>A6-1 區 0 棟 12 樓公共空間梯廳全景，目視無損壞 | 編號<br>68 | 說明<br>A6-1 區 0 棟 12 樓公共空間排煙室頂版，目視無損壞 |

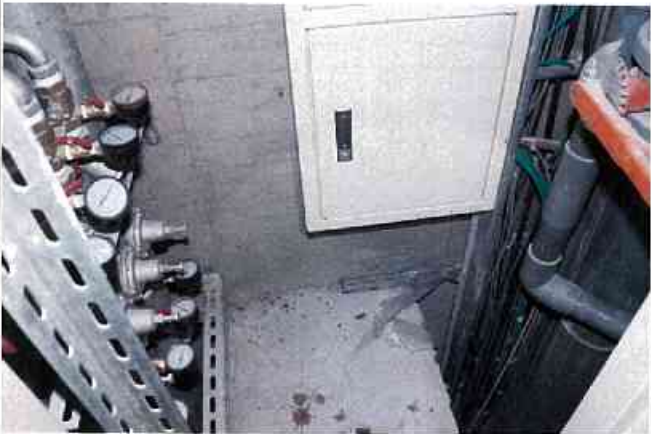
| 編號<br>69 | 說明<br>A6-1 區 0 棟 12 樓公共空間梯廳管道間全景，目視無損壞 | 編號<br>70 | 說明<br>A6-1 區 0 棟 12 樓公共空間排煙室牆裂縫 長約 0.3m 寬約 0.1mm |

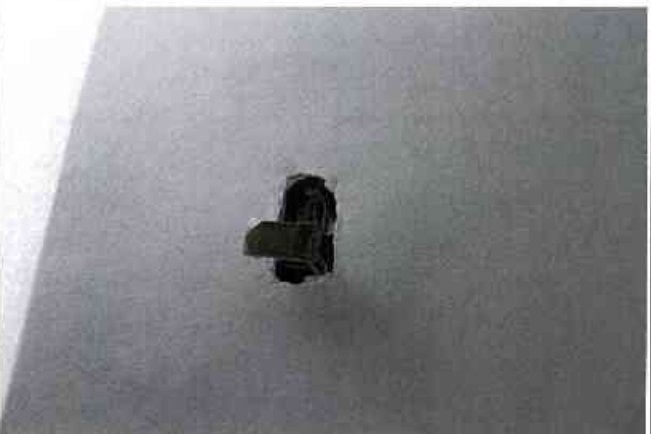
| 編號<br>71 | 說明<br>A6-1 區 0 棟 12 樓公共空間樓梯牆裂縫 長約 0.8m 寬約 0.1mm | 編號 | 說明 |

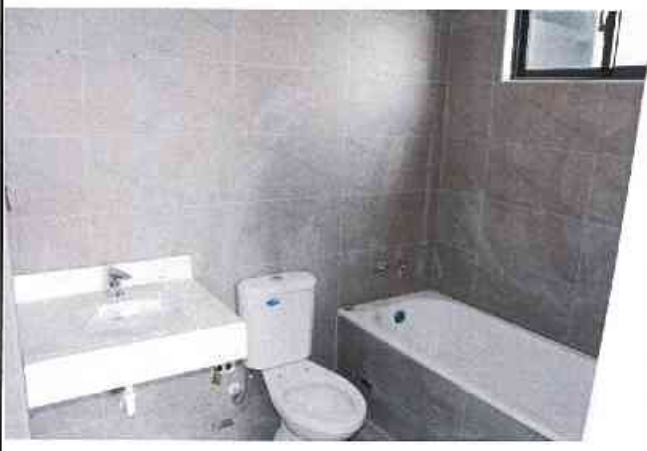
| 編號<br>1 | 說明<br>A6-1 區 0 棟 11 樓 001-浴廁全景，目視<br>無損壞 | 編號<br>2 | 說明<br>A6-1 區 0 棟 11 樓 001-浴廁全景，目視<br>無損壞 |

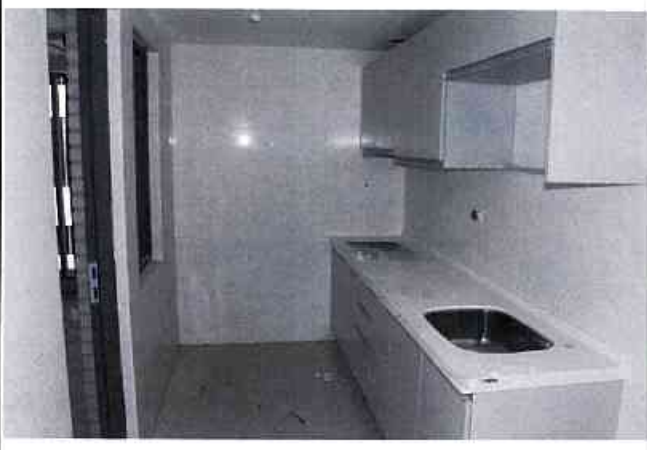
| 編號<br>3 | 說明<br>A6-1 區 0 棟 11 樓 001 廚房全景，目視<br>無損壞 | 編號<br>4 | 說明<br>A6-1 區 0 棟 11 樓 001-陽台頂版，目視<br>無損壞 |

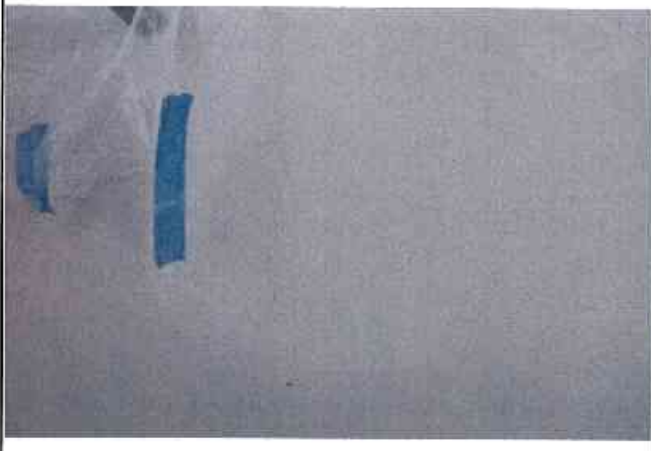
| 編號<br>13 | 說明 | A6-1 區 0 棟 11 樓 002-臥室牆裂縫 長約 0.6m 寬約 0.1mm | 編號<br>14 | 說明 | A6 1 區 0 棟 11 樓 002-客廳全景，目視無損壞 |

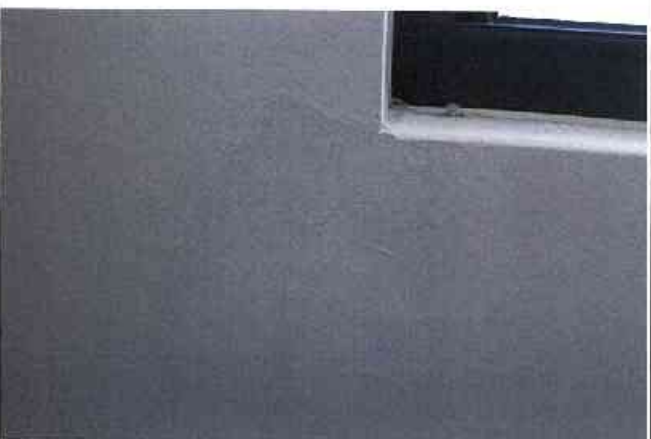
| 編號<br>37 | 說明<br>A6-1 區 0 棟 11 樓 005-廚房頂版，目視<br>無損壞 | 編號<br>38 | 說明<br>A6 1 區 0 棟 11 樓 005-客廳牆裂縫 長<br>約 0.7m 寬約 0.1mm |

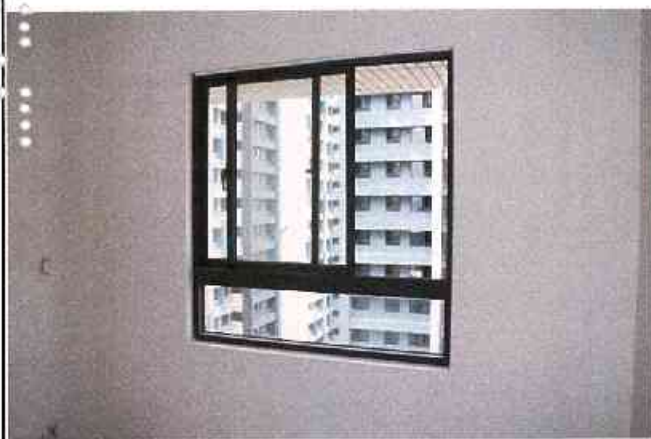
| 編號<br>45 | 說明<br>A6-1 區 0 棟 11 樓 006-臥室全景，目視<br>無損壞 | 編號<br>46 | 說明<br>A6-1 區 0 棟 11 樓 006-客廳全景，目視<br>無損壞 |

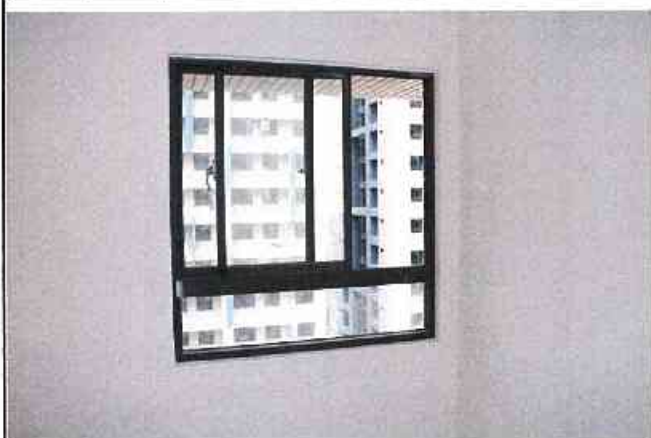
| 編號<br>47 | 說明<br>A6-1 區 0 棟 11 樓 006 臥室全景，目視<br>無損壞 | 編號<br>48 | 說明<br>A6-1 區 0 棟 11 樓 006-浴廁全景，目視<br>無損壞 |

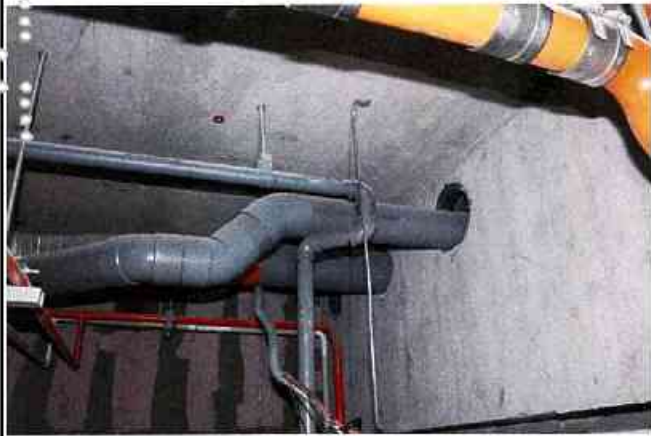
| 編號<br>57 | 說明<br>A6-1 區 0 棟 11 樓 007-廚房頂版，目視<br>無損壞 | 編號<br>58 | 說明<br>A6-1 區 0 棟 11 樓 007-客廳頂版裂縫<br>長約 2m 寬約 0.1mm |

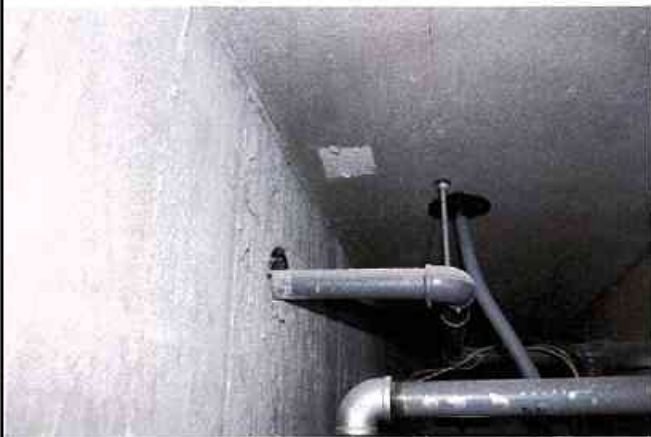
| 編號<br>59 | 說明<br>A6-1 區 0 棟 11 樓 007 走道頂版，目視<br>無損壞 | 編號<br>60 | 說明<br>A6-1 區 0 棟 11 樓 007-臥室頂版裂縫<br>長約 1m 寬約 0.1mm |

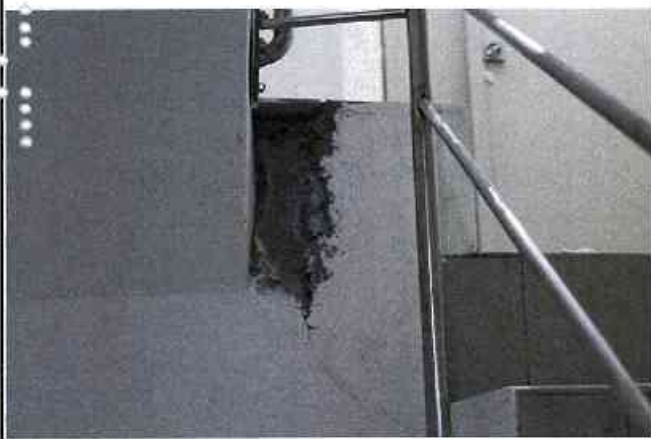
| 編號<br>69 | 說明<br>A6-1 區 0 棟 11 樓公共空間樓梯粉刷層脫落面積約 0.2*0.4 m | 編號 | 說明 |

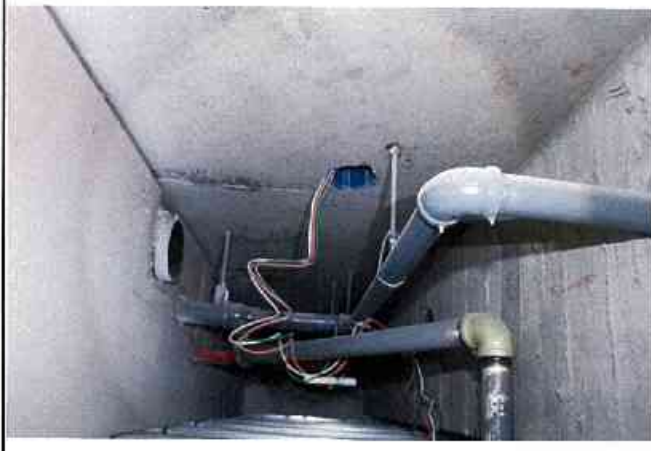
| 編號<br>7 | 說明<br>A6-1 區 0 棟 10 樓 001-走道頂版，目視<br>無損壞 | 編號<br>8 | 說明<br>A6-1 區 0 棟 10 樓 001-臥室牆裂縫 長<br>約 0.5m 寬約 0.1mm |

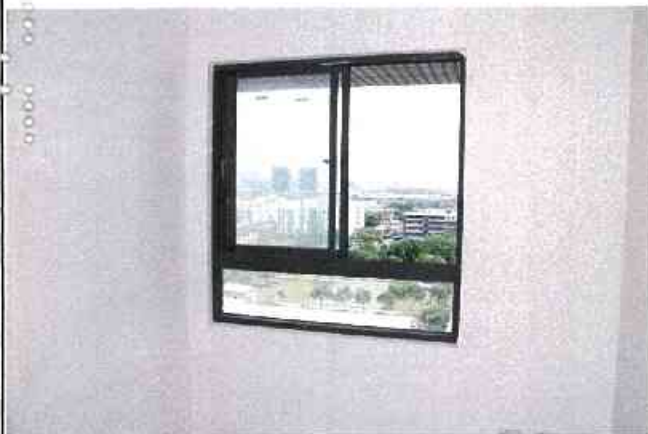
| 編號<br>17 | 說明<br>A6-1區0棟10樓002-廚房全景，目視<br>無損壞 | 編號<br>18 | 說明<br>A6-1區0棟10樓002-陽台頂版，目視<br>無損壞 |

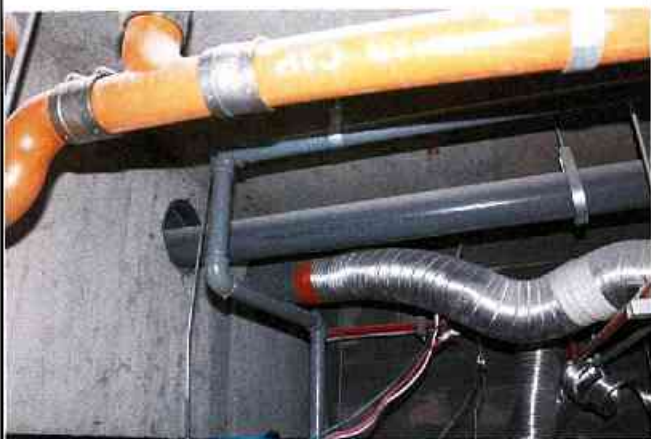
| 編號<br>39 | 說明<br>A6-1區0棟10樓005-客廳牆裂縫 長<br>約3m 寬約0.1mm | 編號<br>40 | 說明<br>A6-1區0棟10樓005-走道頂版，目視<br>無損壞 |

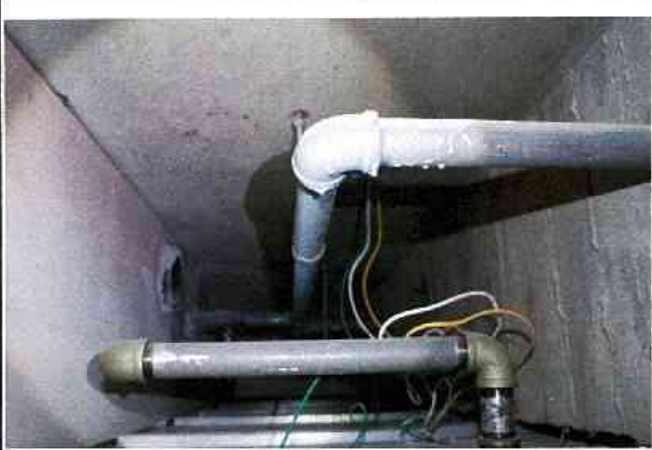
| 編號<br>41 | 說明<br>A6-1區0棟10樓005-臥室牆裂縫 長<br>約0.15m 寬約0.1mm | 編號<br>42 | 說明<br>A6-1區0棟10樓005-浴廁頂版，目視<br>無損壞 |

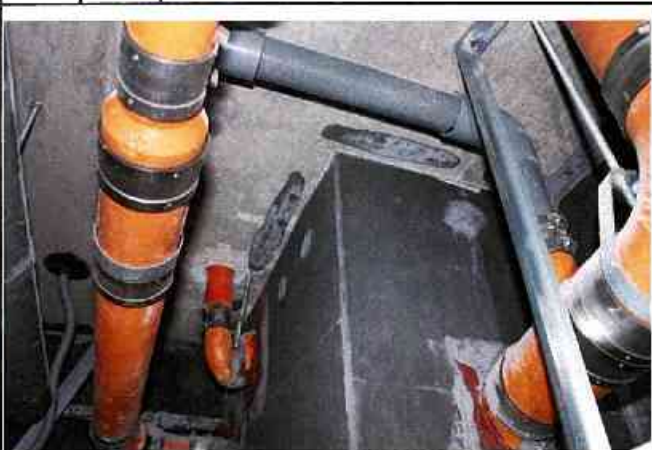
| 編號<br>43 | 說明 | A6-1 區 0 棟 10 樓 005 臥室牆裂縫 長約 2.5m 寬約 0.1mm | 編號<br>44 | 說明 | A6-1 區 0 棟 10 樓 005-浴廁頂版，目視無損壞 |

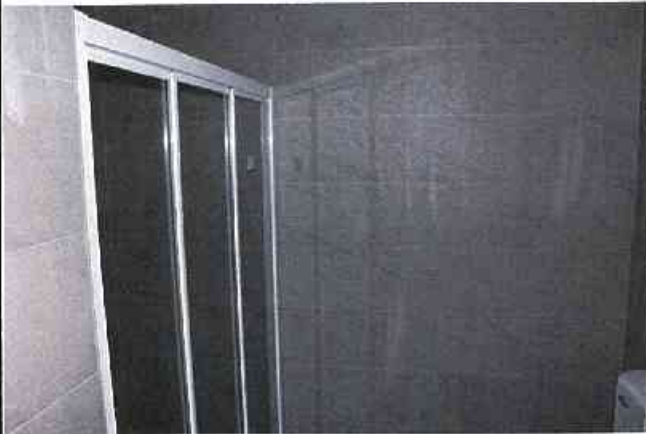
| 編號<br>51 | 說明<br>A6-1區0棟10樓006-陽台頂版，灌漿<br>完成表面敲除，造成保護層不足 | 編號<br>52 | 說明<br>A6-1區0棟10樓006-廚房頂版，目視<br>無損壞 |

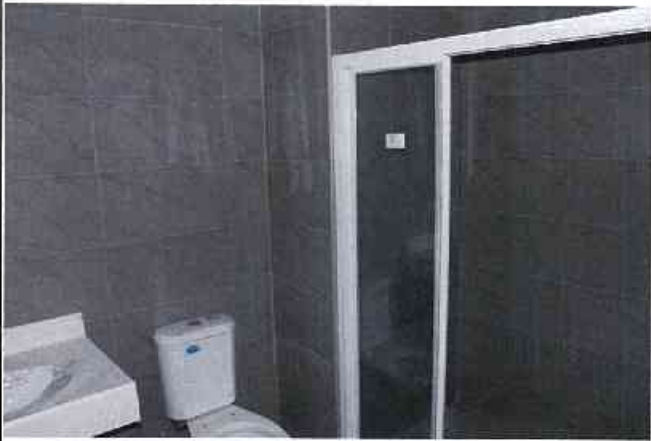
| 編號<br>55 | 說明<br>A6-1 區 0 棟 10 樓 007-浴廁全景，目視<br>無損壞 | 編號<br>56 | 說明<br>A6-1 區 0 棟 10 樓 007-廚房全景，目視<br>無損壞 |

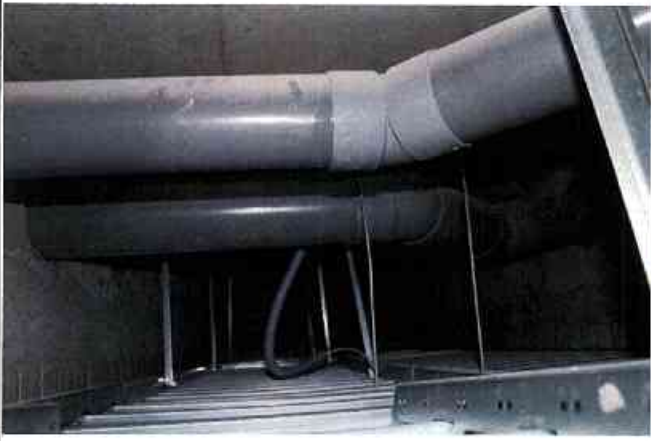
| 編號<br>57 | 說明<br>A6-1 區 0 棟 10 樓 007-陽台頂版，目視<br>無損壞 | 編號<br>58 | 說明<br>A6-1 區 0 棟 10 樓 007-廚房頂版，目視<br>無損壞 |

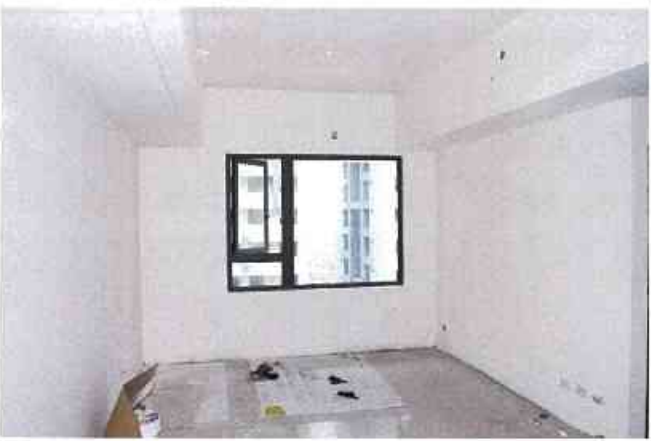
| 編號<br>59 | 說明<br>A6-1 區 0 棟 10 樓 007-客廳全景，目視<br>無損壞 | 編號<br>60 | 說明<br>A6-1 區 0 棟 10 樓 007-走道頂版，目視<br>無損壞 |

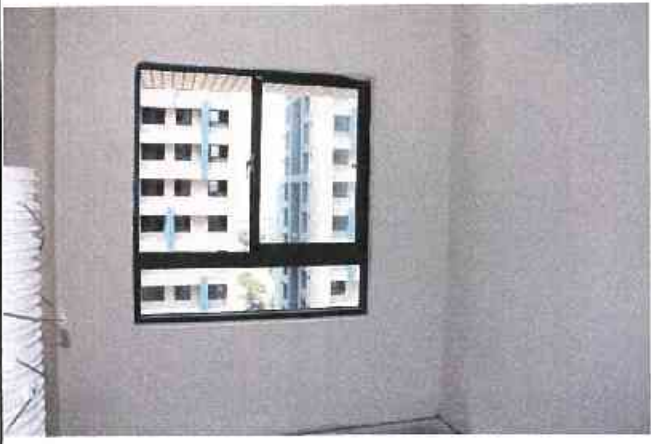
| 編號<br>61 | 說明<br>A6-1區0棟10樓007-臥室全景，目視<br>無損壞 | 編號<br>62 | 說明<br>A6-1區0棟10樓007-浴廁頂版，目視<br>無損壞 |

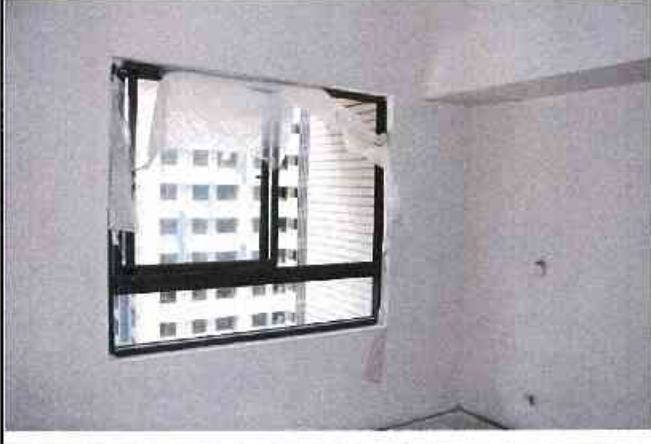
| 編號<br>65 | 說明<br>A6-1區0棟10樓007-主臥室全景，目<br>視無損壞 | 編號<br>66 | 說明<br>A6-1區0棟10樓公共空間梯廳頂版，<br>目視無損壞 |

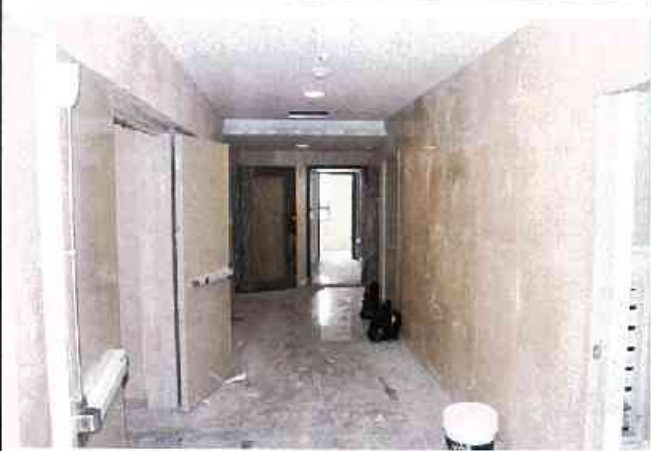
| 編號<br>67 | 說明<br>A6-1 區 0 棟 10 樓公共空間梯廳全景，目視無損壞 | 編號<br>68 | 說明<br>A6-1 區 0 棟 10 樓公共空間排煙室頂版，目視無損壞 |

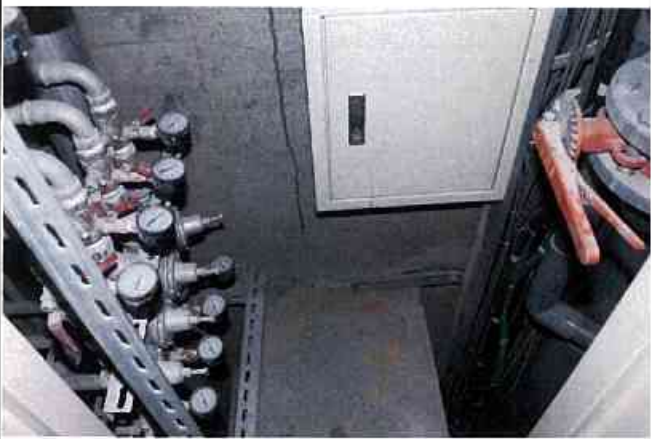
| 編號<br>69 | 說明<br>A6-1 區 0 棟 10 樓公共空間梯廳管道間全景，目視無損壞 | 編號<br>70 | 說明<br>A6-1 區 0 棟 10 樓公共空間排煙室牆裂縫 長約 0.3m 寬約 0.1mm |

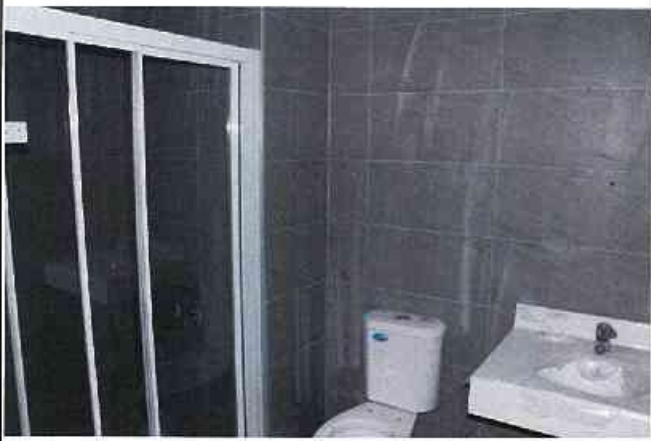
| 編號<br>3 | 說明<br>A6-1 區 0 棟 9 樓 001 浴廁全景，目視無損壞 | 編號<br>4 | 說明<br>A6-1 區 0 棟 9 樓 001 廚房全景，目視無損壞 |

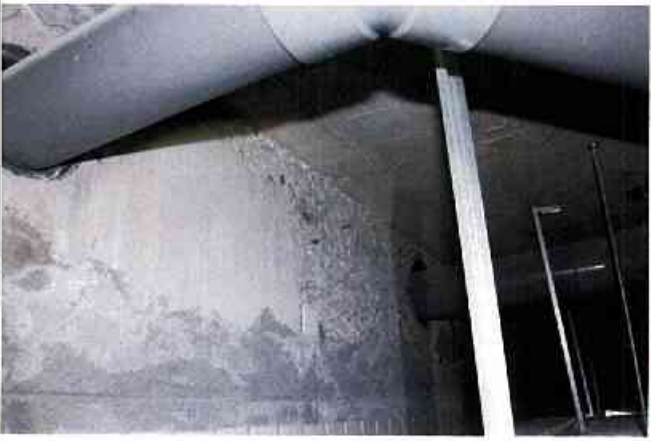
| 編號<br>5 | 說明<br>A6-1 區 0 棟 9 樓 001-陽台頂版，混凝土打除 | 編號<br>6 | 說明<br>A6-1 區 0 棟 9 樓 001-廚房頂版，目視無損壞 |

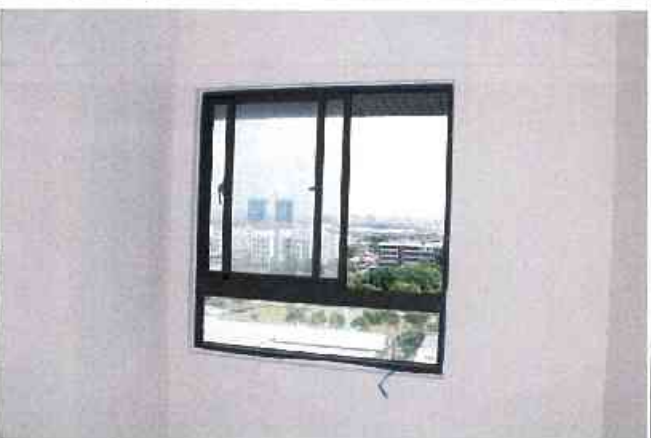
| 編號<br>17 | 說明<br>A6-1 區 0 棟 9 樓 002-臥室全景，目視<br>無損壞 | 編號<br>18 | 說明<br>A6-1 區 0 棟 9 樓 002-浴廁全景，目視<br>無損壞 |

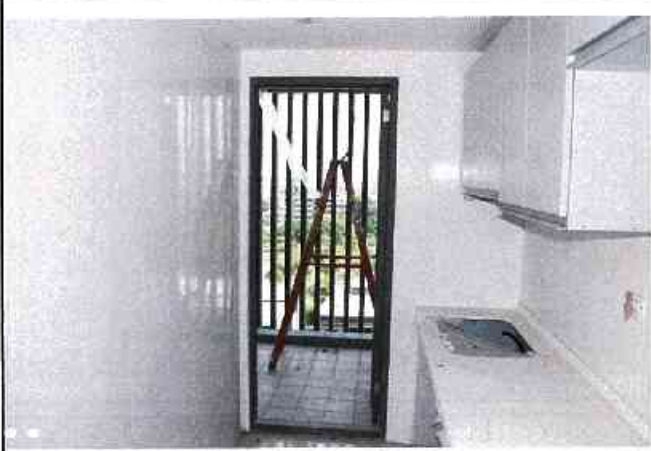
| 編號<br>19 | 說明<br>A6-1 區 0 棟 9 樓 002-廚房全景，目視<br>無損壞 | 編號<br>20 | 說明<br>A6-1 區 0 棟 9 樓 002-陽台牆混凝土打<br>除面積約 0.8*0.8 m |

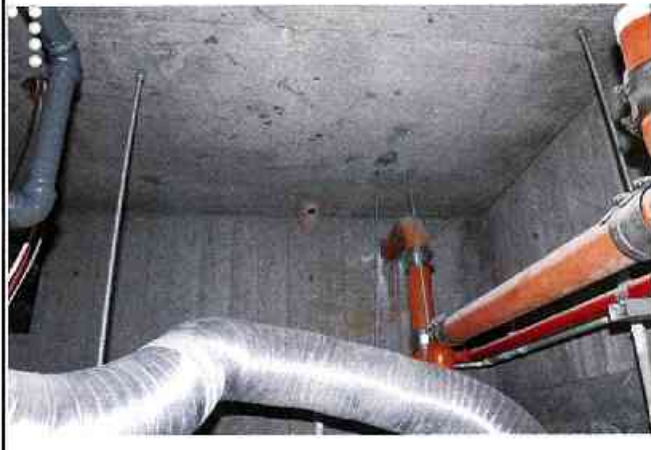
| 編號<br>21 | 說明<br>A6-1 區 0 棟 9 樓 002-廚房頂版，目視<br>無損壞 | 編號<br>22 | 說明<br>A6-1 區 0 棟 9 樓 002 浴廁頂版，目視<br>無損壞 |

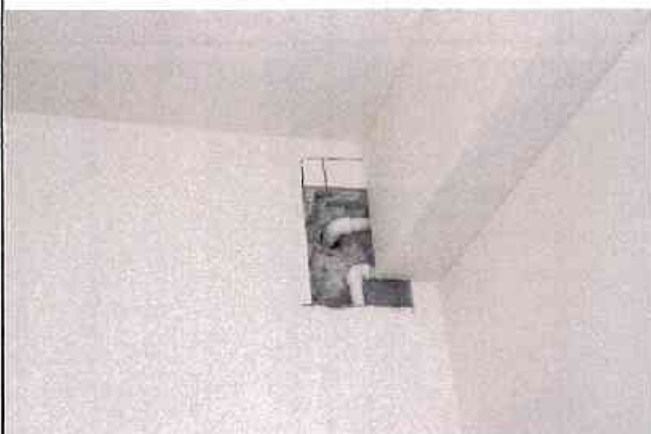
| 編號<br>35 | 說明<br>A6-1 區 0 棟 9 樓 003-主臥室牆裂縫，<br>輕隔間挖除未修補 | 編號<br>36 | 說明<br>A6-1 區 0 棟 9 樓 005-浴廁全景，目視<br>無損壞 |

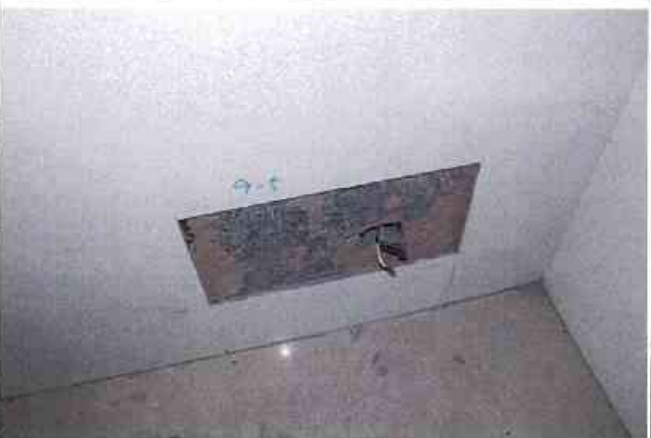
| 編號<br>41 | 說明<br>A6-1 區 0 棟 9 樓 005-廚房牆裂縫，磁<br>磚打除 | 編號<br>42 | 說明<br>A6-1 區 0 棟 9 樓 005-客廳牆裂縫 長約<br>1.5m 寬約 0.1mm |

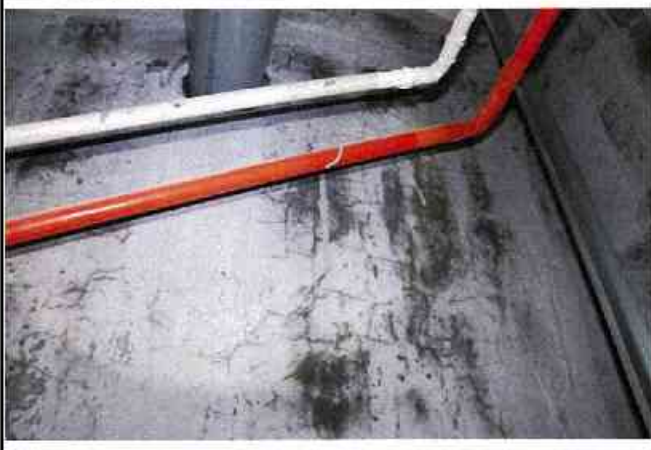
| 標的物位址 | | 浮洲合宜住宅A6區0棟9F | | | | | | | | | |
|---|---|---|---|---|---|---|---|---|---|---|---|
| 47 | <input type="checkbox"/> | <input type="checkbox"/> | <input checked="" type="checkbox"/> | <input type="checkbox"/> | <input type="checkbox"/> | <input type="checkbox"/> | | | - | - | 005-浴廁頂版現況，梁側細微裂縫 |

| 編號<br>47 | 說明 | A6-1 區 0 棟 9 樓 005-浴廁頂版梁側細<br>微裂縫 | 編號<br>48 | 說明 | A6-1 區 0 棟 9 樓 005-主臥室牆裂縫 長<br>約 0.6m 寬約 0.1mm |

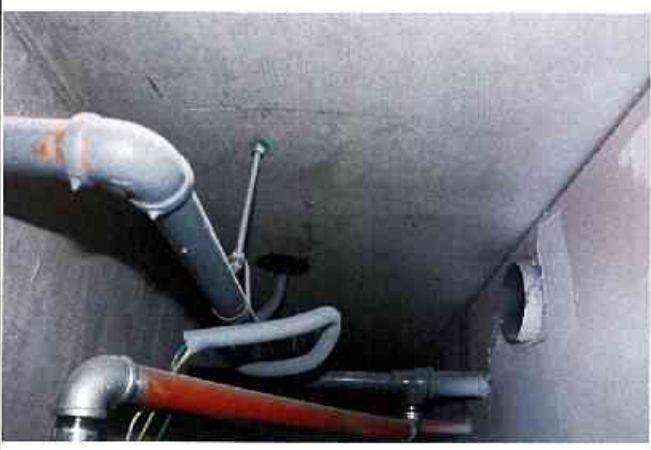
| 編號<br>65 | 說明<br>A6-1區0棟9樓007 浴廁頂版，目視<br>無損壞 | 編號<br>66 | 說明<br>A6-1區0棟9樓007-臥室頂版裂縫 長<br>約0.3m 寬約0.1mm |

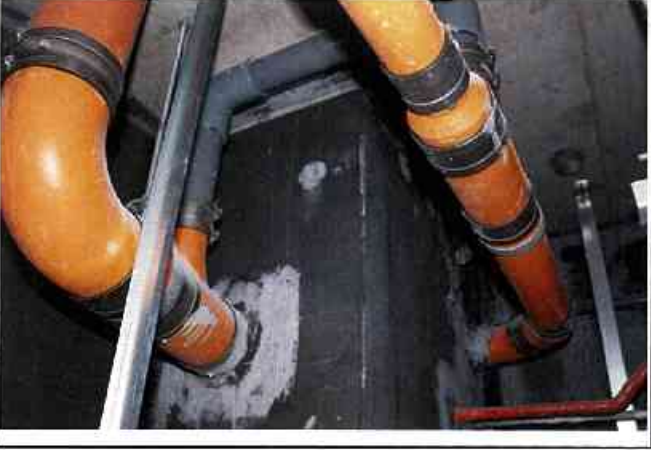
| 編號<br>67 | 說明<br>A6-1 區 0 棟 9 樓 007-浴廁全梁側細微裂縫 | 編號<br>68 | 說明<br>A6-1 區 0 棟 9 樓 007-主臥室頂版裂縫<br>長約 0.3m 寬約 0.1mm |

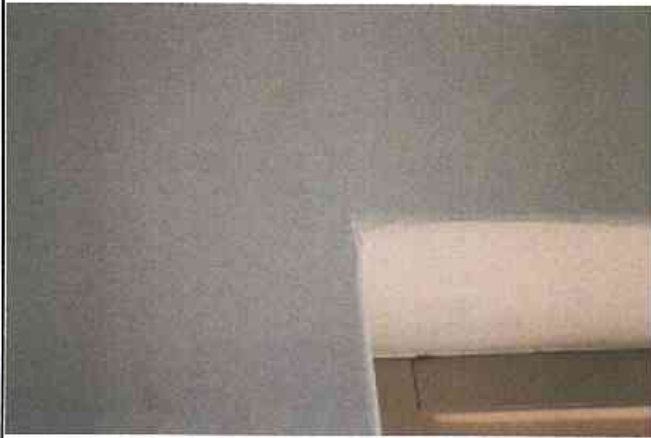
| 編號<br>1 | 說明<br>A6-1 區 0 棟 8 樓公共空間排煙室牆裂縫 長約 0.3m 寬約 0.1mm | 編號<br>2 | 說明<br>A6-1 區 0 棟 8 樓 001-浴廁全景，目視無損壞 |

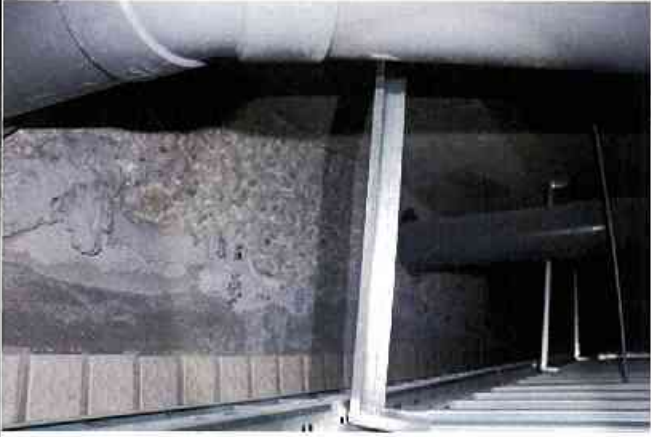
| 編號<br>5 | 說明<br>A6-1 區 0 棟 8 樓 001 陽台牆混凝土打除保護層不足面積約 0.5*4 m | 編號<br>6 | 說明<br>A6-1 區 0 棟 8 樓 001-廚房頂版，目視無損壞 |

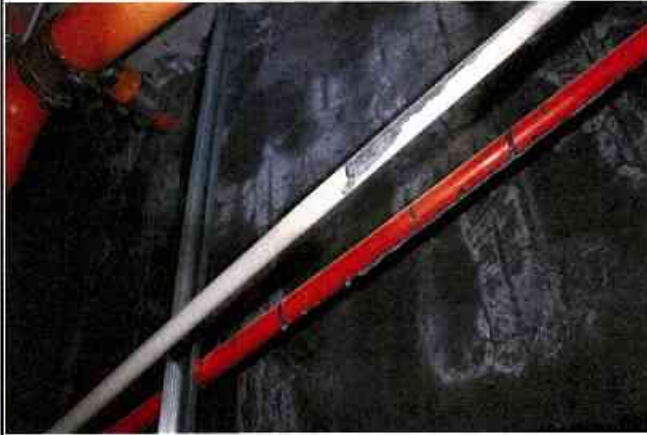
| 編號<br>11 | 說明<br>A6-1 區 0 棟 8 樓 001-臥室全景，目視<br>無損壞 | 編號<br>12 | 說明<br>A6-1 區 0 棟 8 樓 001-浴廁全梁側細微<br>裂縫， |

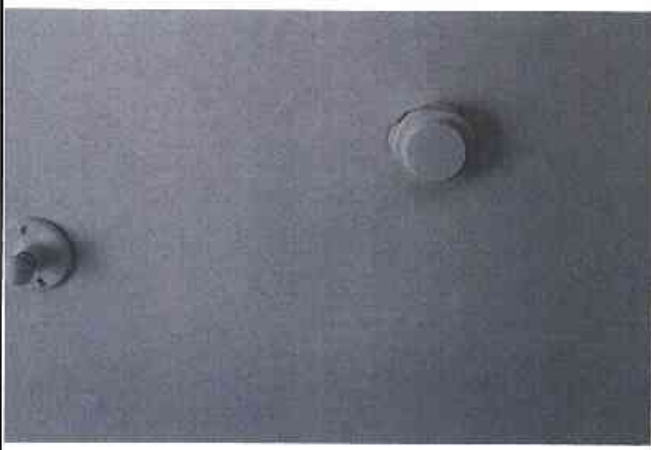
| 編號<br>13 | 說明<br>A6-1 區 0 棟 8 樓 001 主臥室頂版裂縫<br>長約 0.6m 寬約 0.1mm | 編號<br>14 | 說明<br>A6-1 區 0 棟 8 樓 002-臥室全景，目視<br>無損壞 |

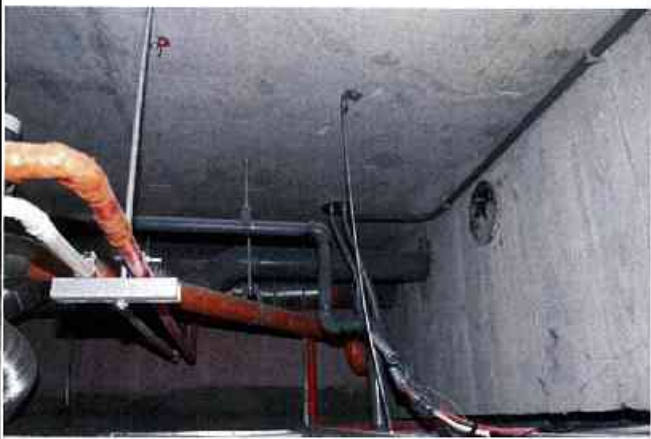
| 編號<br>29 | 說明<br>A6-1 區 0 棟 8 樓 003-走道頂版，目視<br>無損壞 | 編號<br>30 | 說明<br>A6-1 區 0 棟 8 樓 003-臥室牆裂縫 長約<br>0.4m 寬約 0.1mm |

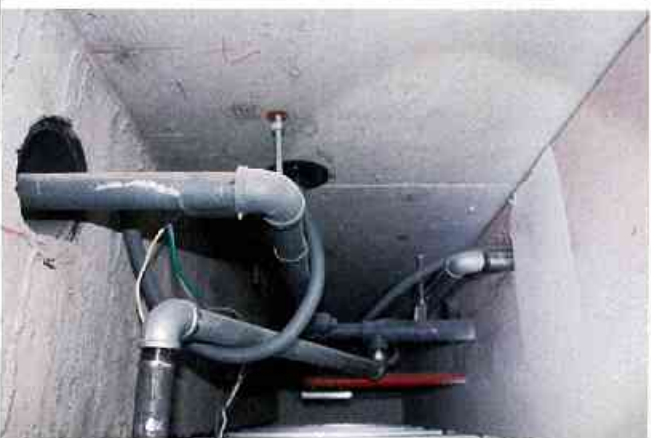
| 編號<br>31 | 說明<br>A6-1 區 0 棟 8 樓 003-浴廁頂版，目視<br>無損壞 | 編號<br>32 | 說明<br>A6-1 區 0 棟 8 樓 003-臥室全景，目視<br>無損壞 |

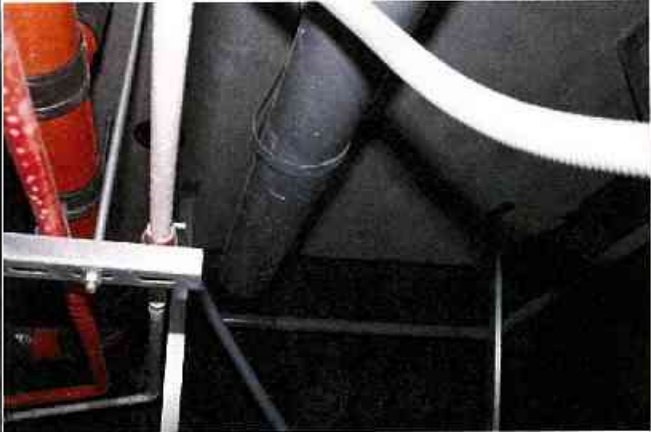
| 編號<br>33 | 說明<br>A6-1 區 0 棟 8 樓 003-浴廁頂版，目視<br>無損壞 | 編號<br>34 | 說明<br>A6-1 區 0 棟 8 樓 003-主臥室全景，目<br>視無損壞 |

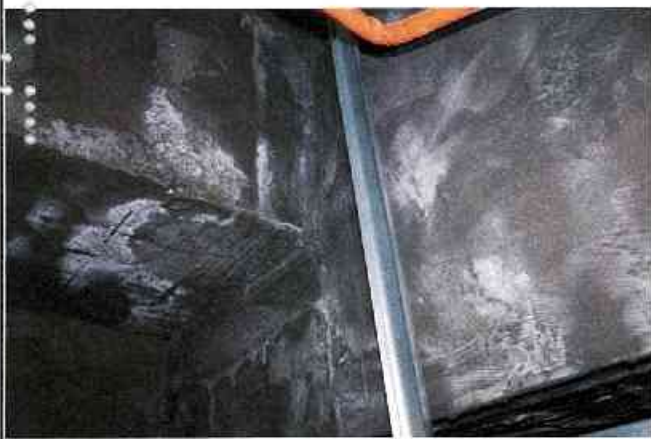
| 編號<br>35 | 說明<br>A6-1 區 0 棟 8 樓 005-浴廁全景，目視<br>無損壞 | 編號<br>36 | 說明<br>A6-1 區 0 棟 8 樓 005 浴廁全景，目視<br>無損壞 |

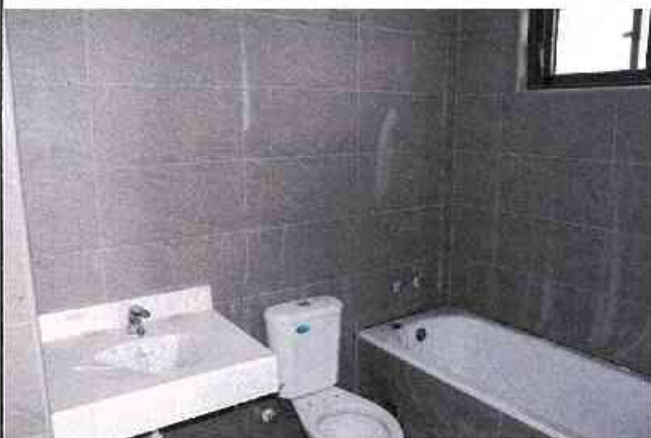
| 編號<br>37 | 說明<br>A6-1 區 0 棟 8 樓 005-廚房全景，目視<br>無損壞 | 編號<br>38 | 說明<br>A6-1 區 0 棟 8 樓 005-陽台頂版，目視<br>無損壞 |

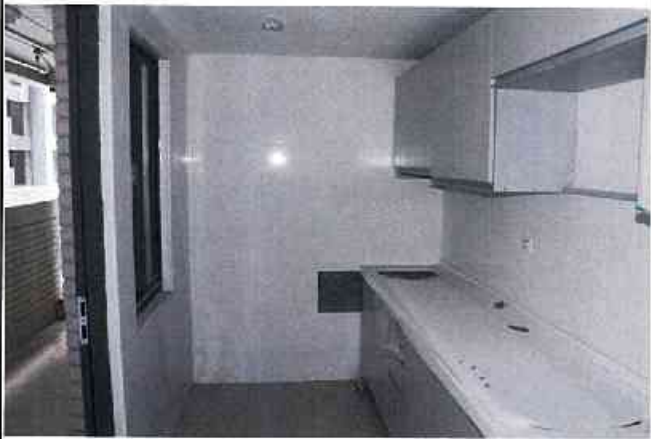
| 編號<br>39 | 說明<br>A6-1 區 0 棟 8 樓 005-廚房頂版，目視<br>無損壞 | 編號<br>40 | 說明<br>A6-1 區 0 棟 8 樓 005 廚房牆磁磚剝落 |

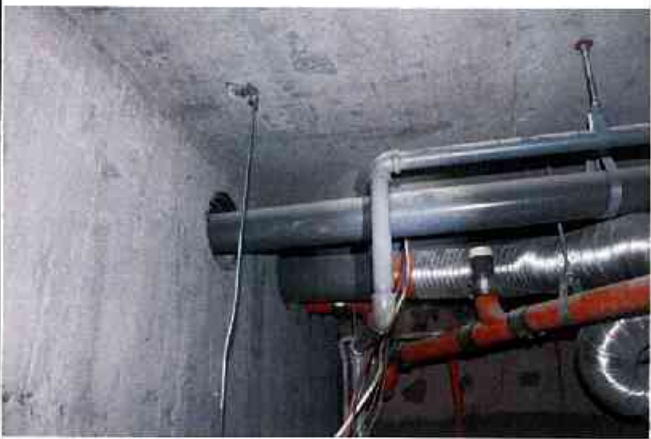
| 編號<br>41 | 說明<br>A6-1 區 0 棟 8 樓 005-客廳牆裂縫 長約<br>0.8m 寬約 0.1mm | 編號<br>42 | 說明<br>A6-1 區 0 棟 8 樓 005-走道頂版，目視<br>無損壞 |

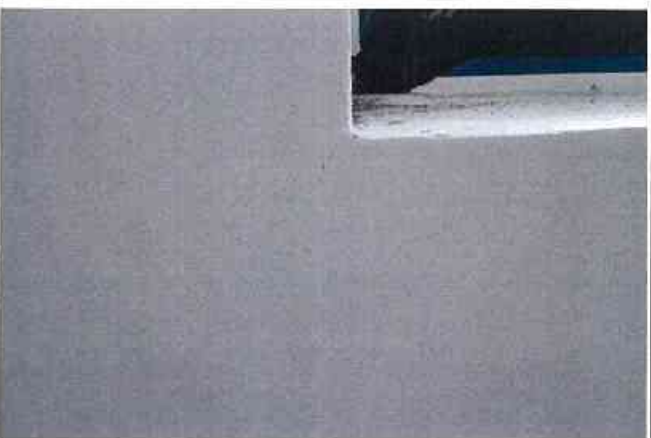
| 編號<br>43 | 說明 | A6-1 區 0 棟 8 樓 005-臥室全景，目視<br>無損壞 | 編號<br>44 | 說明 | A6-1 區 0 棟 8 樓 005-浴廁頂版，目視<br>無損壞 |

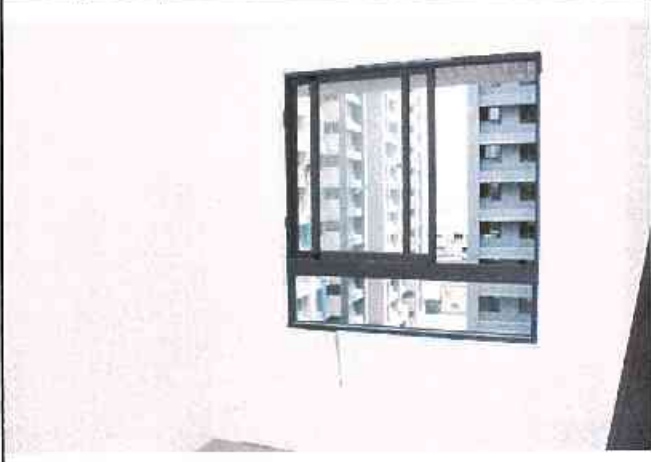
| 編號<br>45 | 說明 | A6-1 區 0 棟 8 樓 005-臥室牆裂縫 長約<br>0.4m 寬約 0.1mm | 編號<br>46 | 說明 | A6-1 區 0 棟 8 樓 005-浴廁頂版，目視<br>無損壞 |

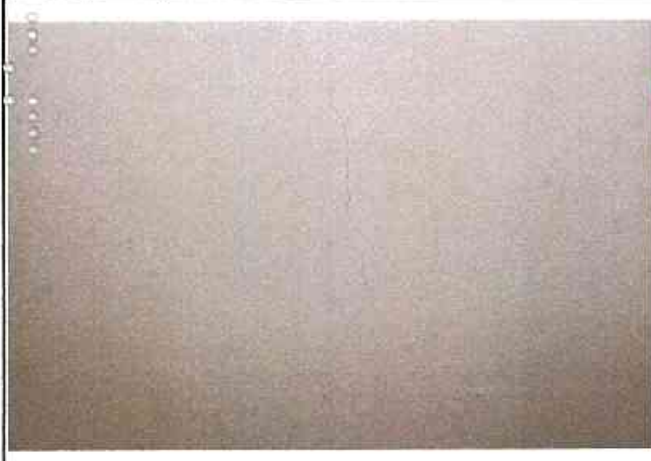
| 編號<br>47 | 說明 | A6-1 區 0 棟 8 樓 005 主臥室全景，目<br>視無損壞 | 編號<br>48 | 說明 | A6-1 區 0 棟 8 樓 006-臥室牆裂縫 長約<br>1.5m 寬約 0.1mm |

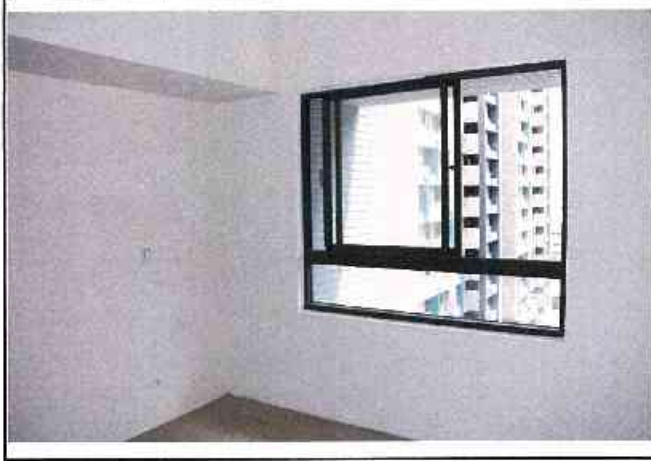
| 編號<br>49 | 說明<br>A6-1區0棟8樓006-客廳全景，目視<br>無損壞 | 編號<br>50 | 說明<br>A6-1區0棟8樓006-臥室全景，目視<br>無損壞 |

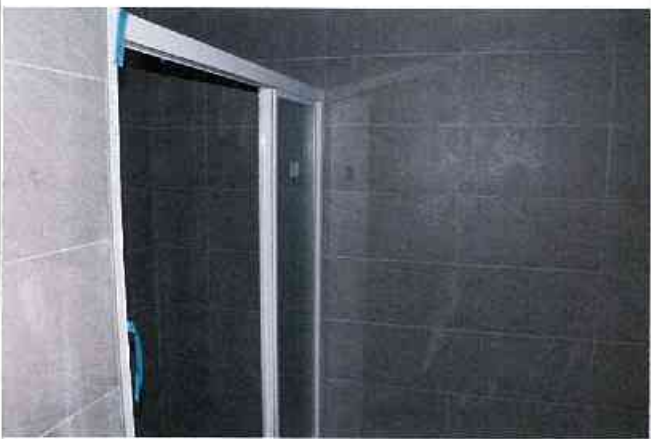
| 編號<br>53 | 說明<br>A6-1區0棟8樓006-陽台頂版，目視<br>無損壞 | 編號<br>54 | 說明<br>A6-1區0棟8樓006-廚房頂版，目視<br>無損壞 |

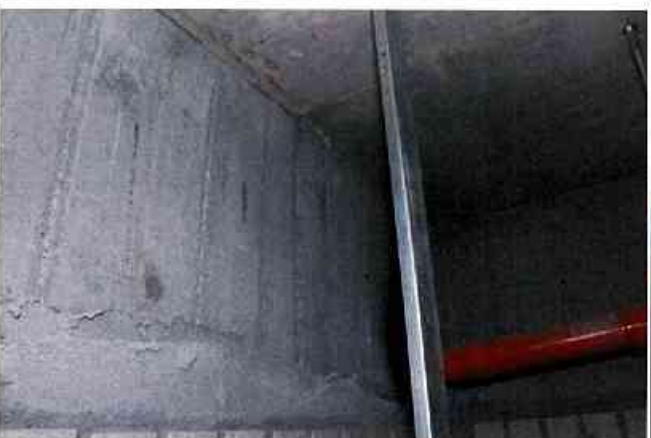
| 編號<br>55 | 說明<br>A6-1 區 0 棟 8 樓 006-浴廁頂版，目視<br>無損壞 | 編號<br>56 | 說明<br>A6-1 區 0 棟 8 樓 007-浴廁全景，目視<br>無損壞 |

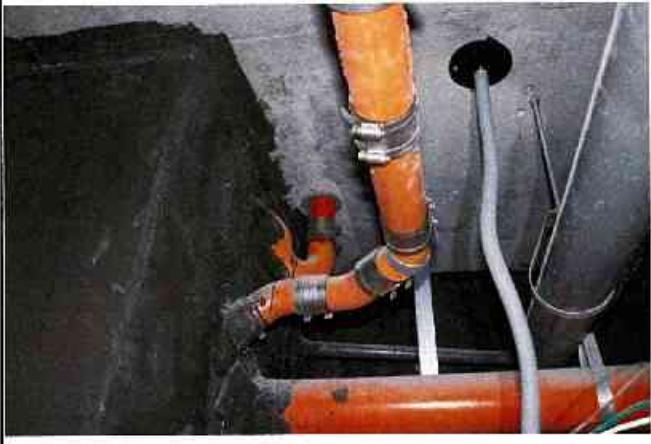
| 編號<br>57 | 說明<br>A6-1 區 0 棟 8 樓 007 浴廁全景，目視<br>無損壞 | 編號<br>58 | 說明<br>A6-1 區 0 棟 8 樓 007 廚房全景，目視<br>無損壞 |
