# 臺中市結構工程技師公會

## 板橋區浮洲合宜住宅結構安全鑑定案

### A6 西區鑑定報告書

## 附件二十八：A6 西區 O 棟裂損現況調查報告

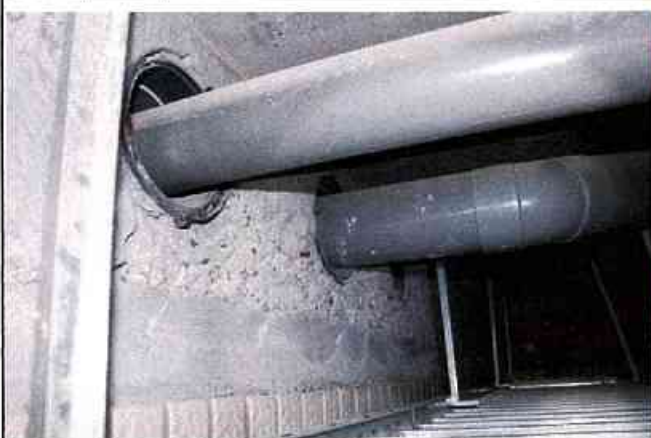
| 編號<br>61 | 說明<br>A6-1 區 0 棟 8 樓 007-客廳牆裂縫 長約 0.3m 寬約 0.1mm | 編號<br>62 | 說明<br>A6-1 區 0 棟 8 樓 007-走道頂版，目視無損壞 |

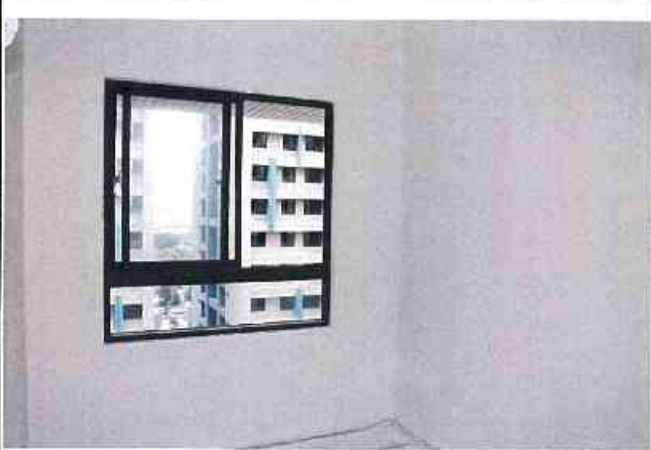
| 編號<br>65 | 說明<br>A6-1 區 0 棟 8 樓 007-臥室牆裂縫 長約 0.6m 寬約 0.1mm | 編號<br>66 | 說明<br>A6-1 區 0 棟 8 樓 007-浴廁頂版，目視無損壞 |

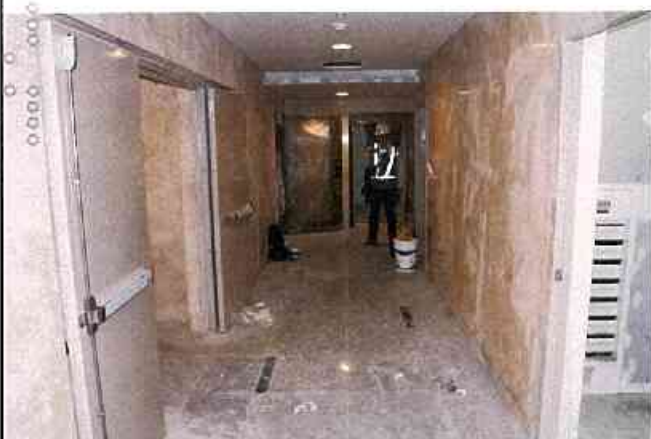
| 編號<br>71 | 說明<br>A6-1 區 0 棟 8 樓公共空間梯廳管道間全景，目視無損壞 | 編號 | 說明 |

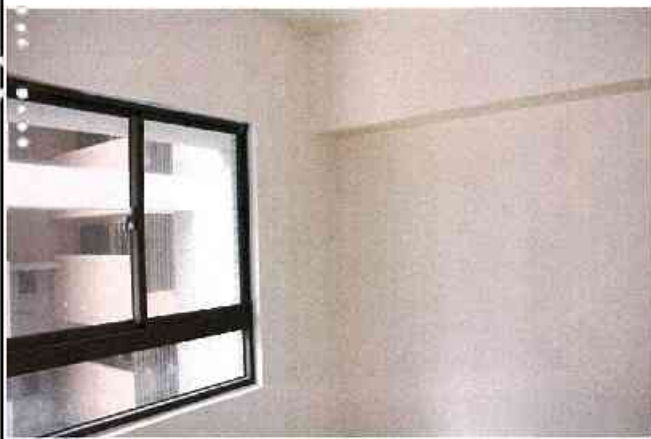
| 編號<br>65 | 說明<br>A6-1 區 0 棟 7 樓 007-主臥室牆裂縫 長<br>約 0.8m 寬約 0.1mm | 編號<br>66 | 說明<br>A6-1 區 0 棟 7 樓公共空間梯廳頂版，<br>目視無損壞 |

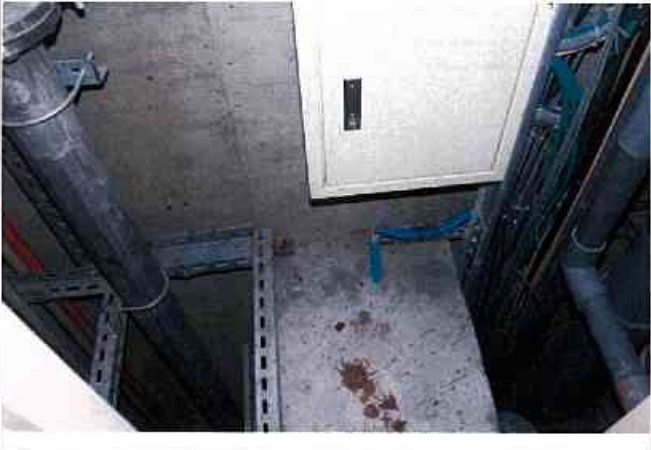
| 編號<br>71 | 說明<br>A6-1區0棟7樓公共空間排煙室牆粉刷不良 | 編號<br>72 | 說明<br>A6-1區0棟7樓公共空間樓梯粉刷層脫落面積長約0.3m寬約0.1mm |

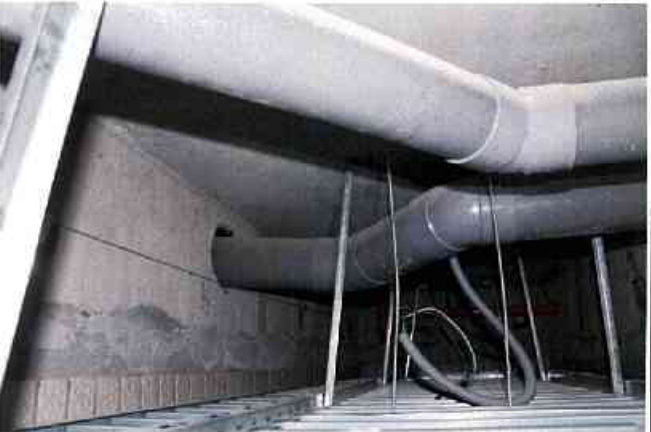
| 編號<br>7 | 說明<br>A6-1區0棟6樓001-客廳全景，目視無損壞 | 編號<br>8 | 說明<br>A6-1區0棟6樓001 走道頂版，目視無損壞 |

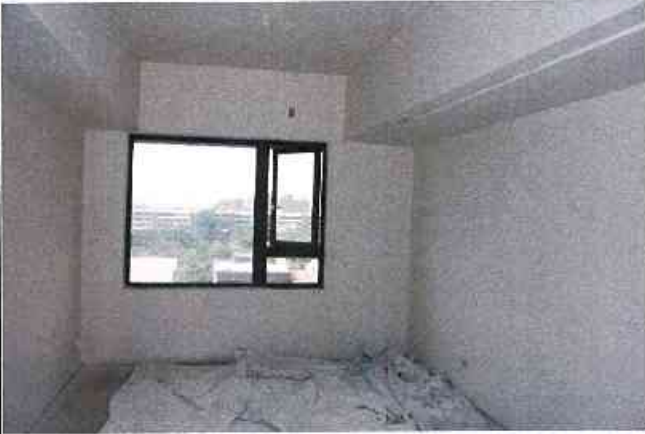
| 編號<br>9 | 說明<br>A6-1區0棟6樓001-臥室牆裂縫 長約0.8m 寬約0.1mm | 編號<br>10 | 說明<br>A6-1區0棟6樓001 浴廁頂版，目視無損壞 |

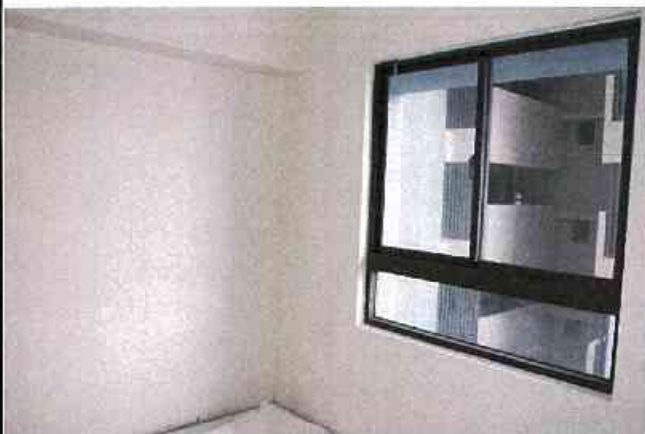
| 編號<br>13 | 說明<br>A6-1 區 0 棟 6 樓 001-主臥室全景，目視無損壞 | 編號<br>14 | 說明<br>A6-1 區 0 棟 6 樓 002-臥室全景，目視無損壞 |

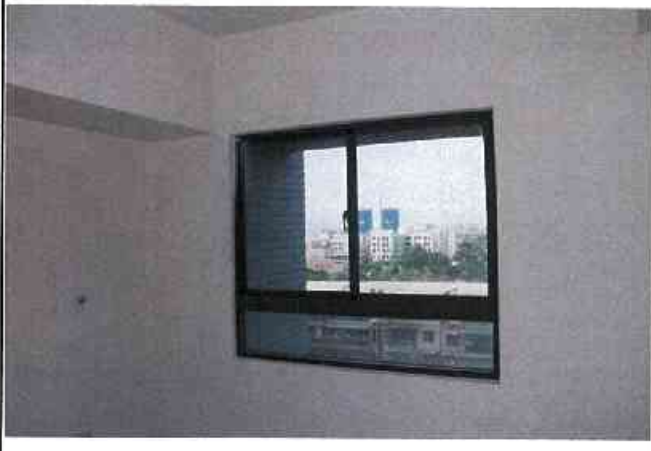
| 編號<br>15 | 說明<br>A6 1 區 0 棟 6 樓 002-客廳全景，目視無損壞 | 編號<br>16 | 說明<br>A6 1 區 0 棟 6 樓 002-臥室全景，目視無損壞 |

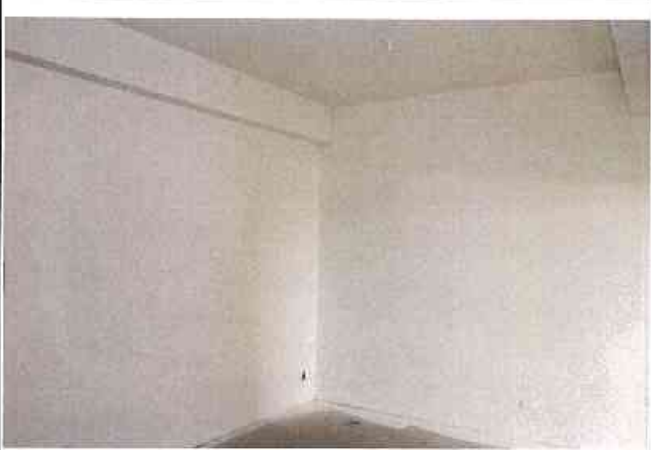
| 編號<br>17 | 說明<br>A6-1 區 0 棟 6 樓 002-浴廁全景，目視無損壞 | 編號<br>18 | 說明<br>A6-1 區 0 棟 6 樓 002-廚房全景，目視無損壞 |

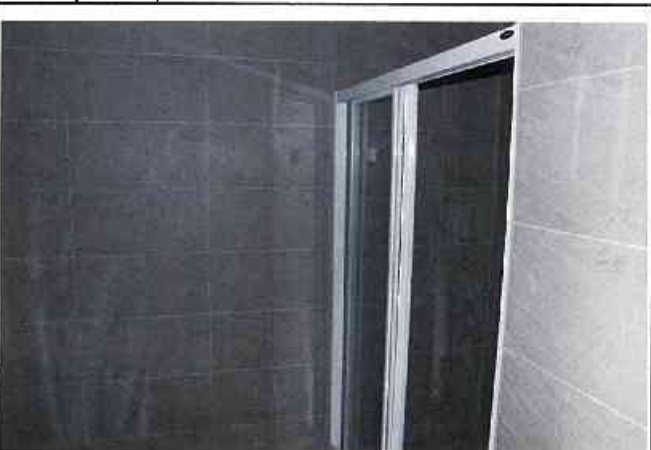
| 編號<br>19 | 說明<br>A6-1 區 0 棟 6 樓 002-陽台頂版，目視<br>無損壞 | 編號<br>20 | 說明<br>A6-1 區 0 棟 6 樓 002 廚房頂版，目視<br>無損壞 |

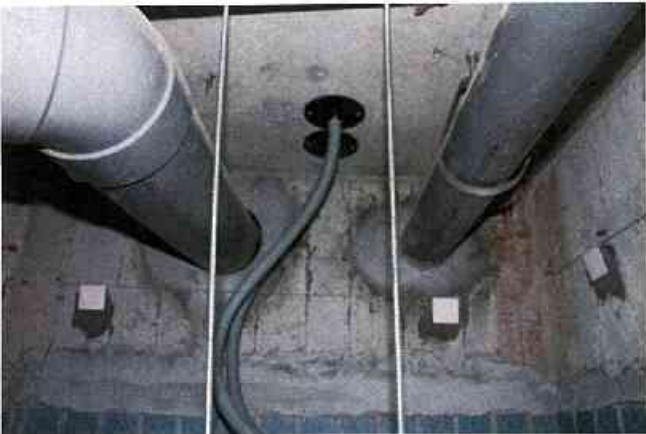
| 編號<br>21 | 說明<br>A6-1 區 0 棟 6 樓 002-浴廁頂版，目視<br>無損壞 | 編號<br>22 | 說明<br>A6-1 區 0 棟 6 樓 003-浴廁全景，目視<br>無損壞 |

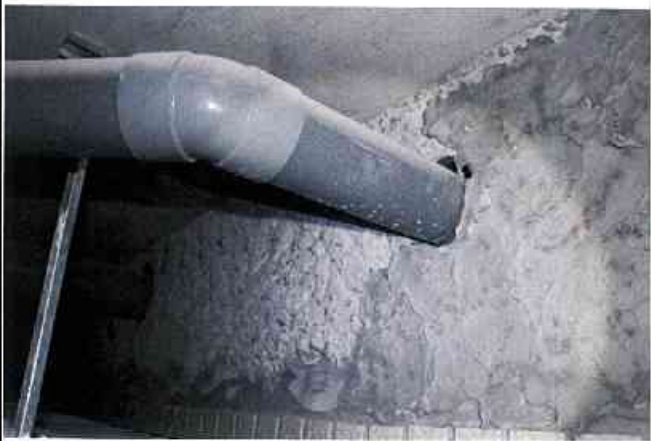
| 編號<br>27 | 說明<br>A6-1區0棟6樓003-客廳頂版裂縫 長約1m 寬約0.1mm | 編號<br>28 | 說明<br>A6-1區0棟6樓003-走道頂版，目視無損壞 |

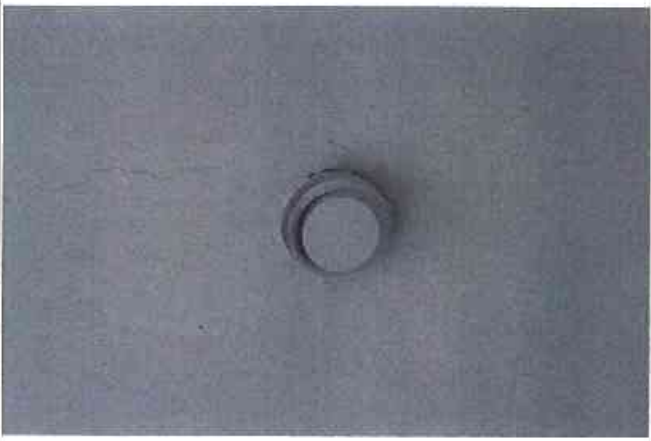
| 編號<br>29 | 說明<br>A6-1區0棟6樓003-臥室全景，目視無損壞 | 編號<br>30 | 說明<br>A6-1區0棟6樓003 浴廁頂版，目視無損壞 |

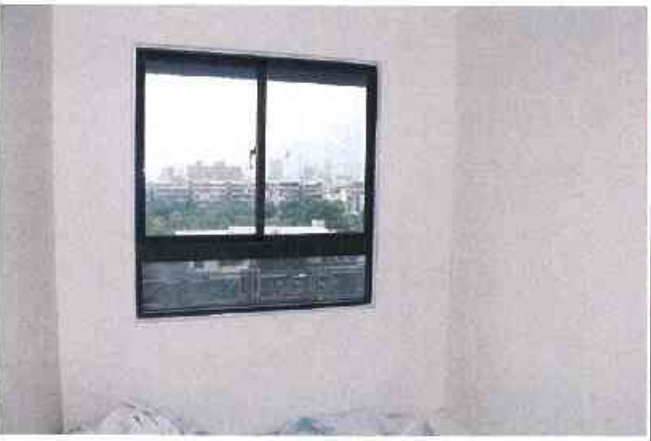
| 編號<br>31 | 說明<br>A6-1區0棟6樓003臥室全景，目視無損壞 | 編號<br>32 | 說明<br>A6-1區0棟6樓003-浴廁頂版，目視無損壞 |

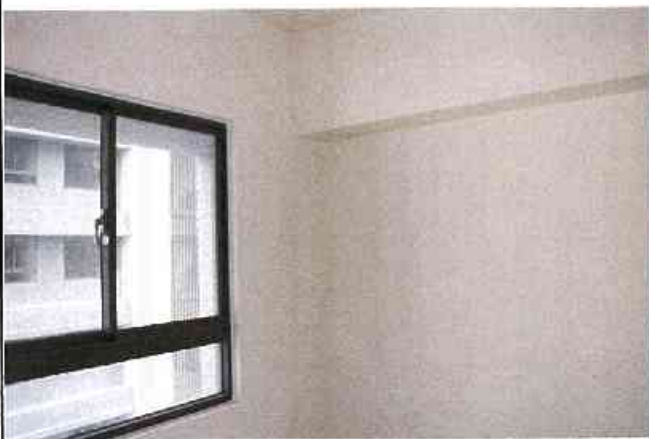
| 編號<br>33 | 說明<br>A6-1區0棟6樓003-主臥室全景，目視無損壞 | 編號<br>34 | 說明<br>A6-1區0棟6樓005-浴廁全景，目視無損壞 |

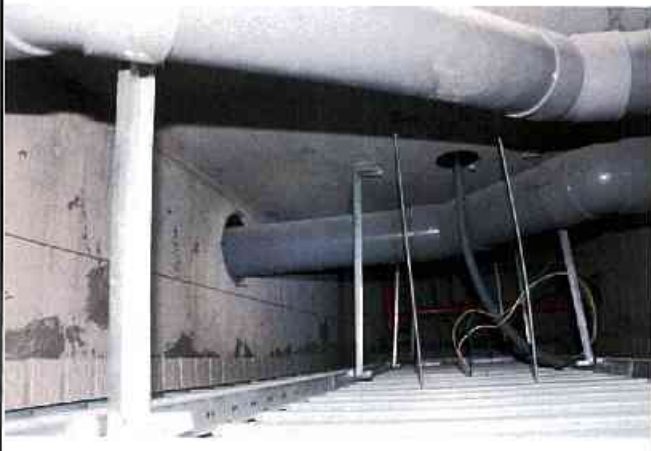
| 編號<br>39 | 說明<br>A6-1 區 0 棟 6 樓 005-客廳頂版裂縫 長<br>約 1.5m 寬約 0.1mm | 編號<br>40 | 說明<br>A6-1 區 0 棟 6 樓 005 走道頂版，目視<br>無損壞 |

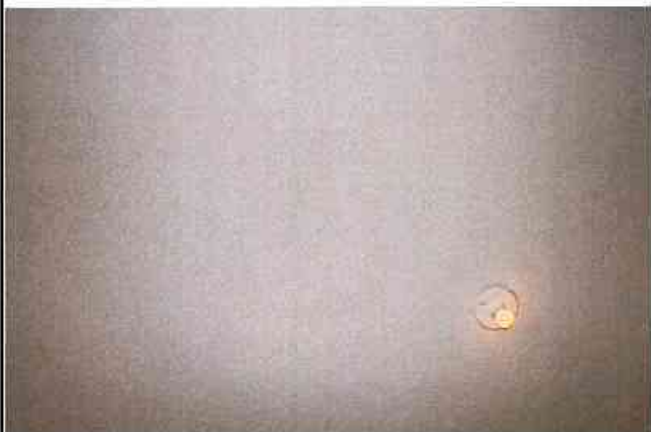
| 編號<br>59 | 說明<br>A6-1區0棟6樓007-客廳頂版裂縫 長<br>約0.6m 寬約0.1mm | 編號<br>60 | 說明<br>A6-1區0棟6樓007-走道頂版，目視<br>無損壞 |

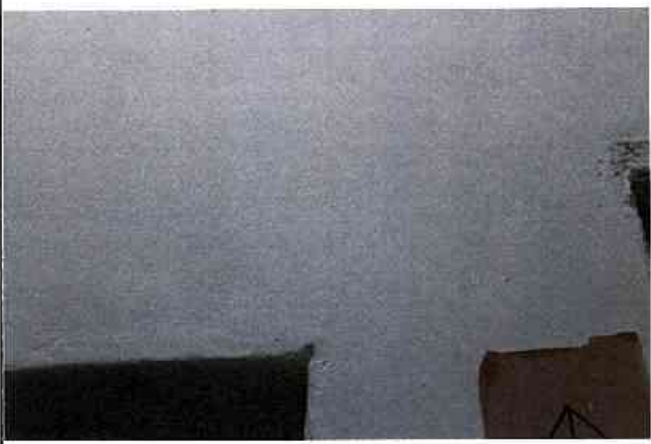
| 編號<br>1 | 說明<br>A6-1 區 0 棟 5 樓公共空間排煙室牆裂縫 長約 0.4m 寬約 0.1mm | 編號<br>2 | 說明<br>A6-1 區 0 棟 5 樓 001-浴廁全景，目視無損壞 |

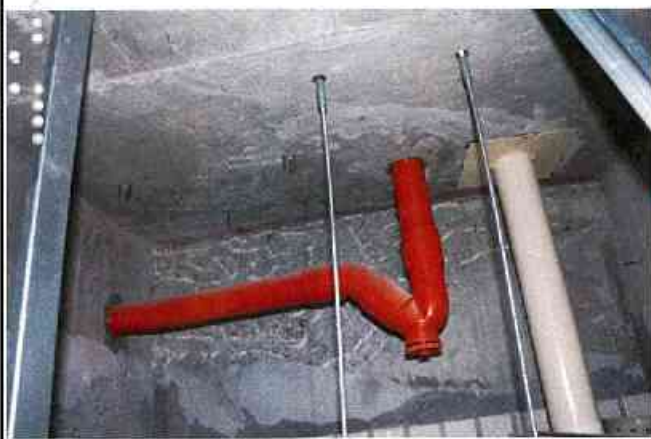
| 編號<br>53 | 說明<br>A6-1 區 0 棟 5 樓 006-浴廁頂版，目視<br>無損壞 | 編號<br>54 | 說明<br>A6-1 區 0 棟 5 樓 007-浴廁全景，目視<br>無損壞 |

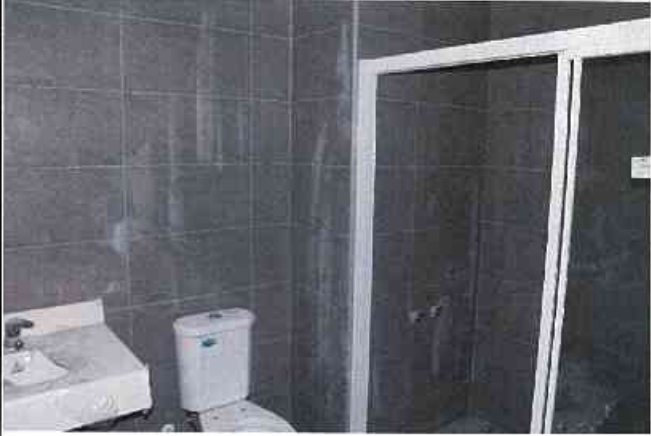
| 編號<br>55 | 說明<br>A6-1區0棟5樓007-浴廁全景，目視<br>無損壞 | 編號<br>56 | 說明<br>A6-1區0棟5樓007-廚房全景，目視<br>無損壞 |

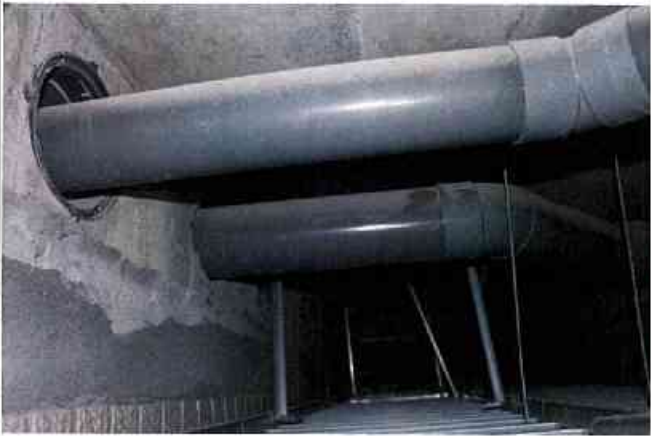
| 編號<br>57 | 說明<br>A6-1區0棟5樓007-陽台頂版，目視<br>無損壞 | 編號<br>58 | 說明<br>A6-1區0棟5樓007-廚房頂版，目視<br>無損壞 |

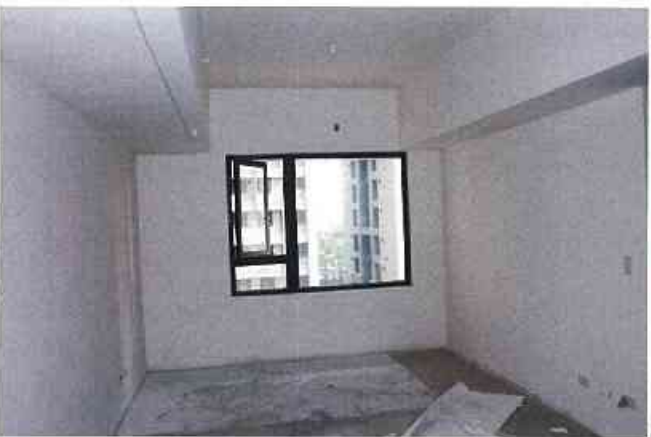
| 編號<br>59 | 說明<br>A6-1區0棟5樓007-客廳全景，目視<br>無損壞 | 編號<br>60 | 說明<br>A6-1區0棟5樓007-走道頂版，目視<br>無損壞 |

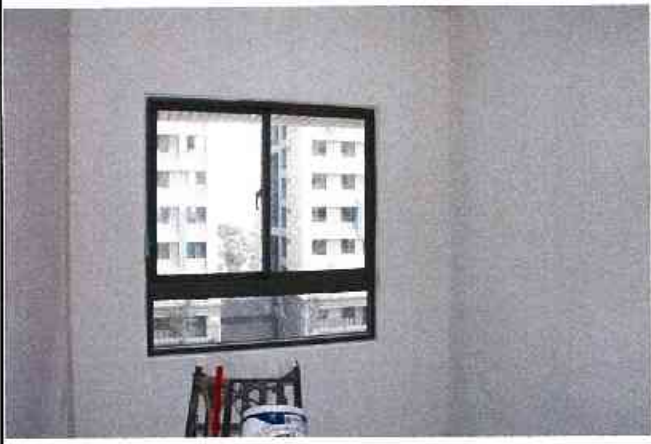
| 編號<br>61 | 說明<br>A6-1區0棟5樓007-臥室全景，目視無損壞 | 編號<br>62 | 說明<br>A6-1區0棟5樓007-浴廁頂版，目視無損壞 |

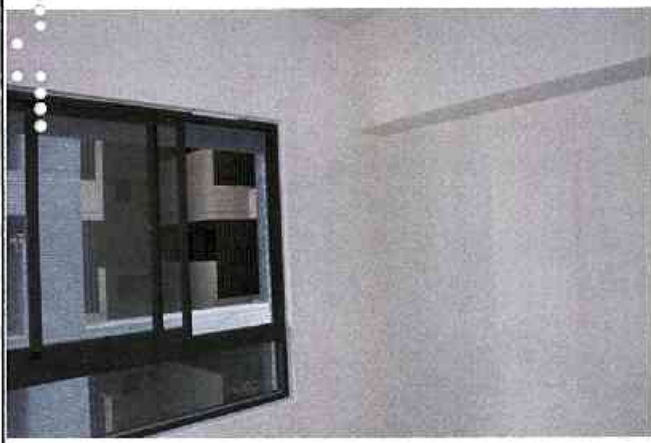
| 編號<br>63 | 說明<br>A6-1區0棟5樓007-臥室全景，目視無損壞 | 編號<br>64 | 說明<br>A6-1區0棟5樓007-浴廁頂版，目視無損壞 |

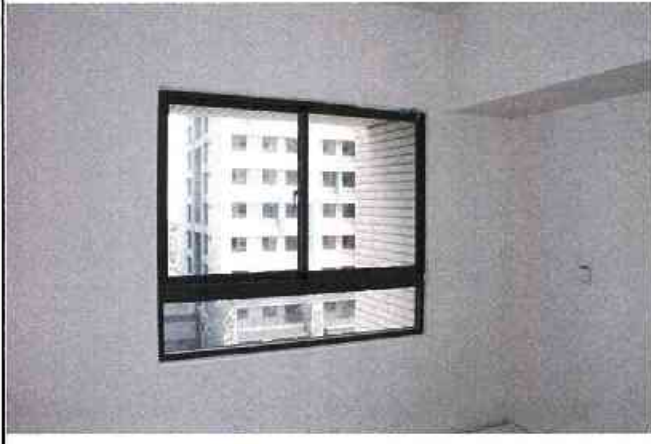
| 編號<br>65 | 說明<br>A6-1區0棟5樓007-主臥室全景，目視無損壞 | 編號<br>66 | 說明<br>A6-1區0棟5樓公共空間梯廳頂版，目視無損壞 |

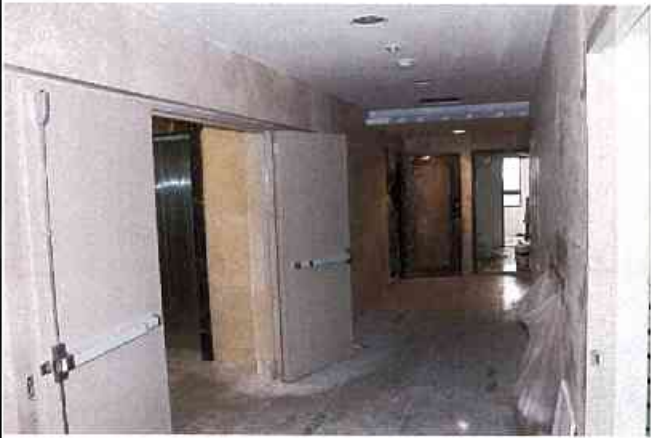
| 編號<br>67 | 說明<br>A6-1 區 0 棟 5 樓公共空間梯廳全景，目視無損壞 | 編號<br>68 | 說明<br>A6-1 區 0 棟 5 樓公共空間排煙室頂版，目視無損壞 |

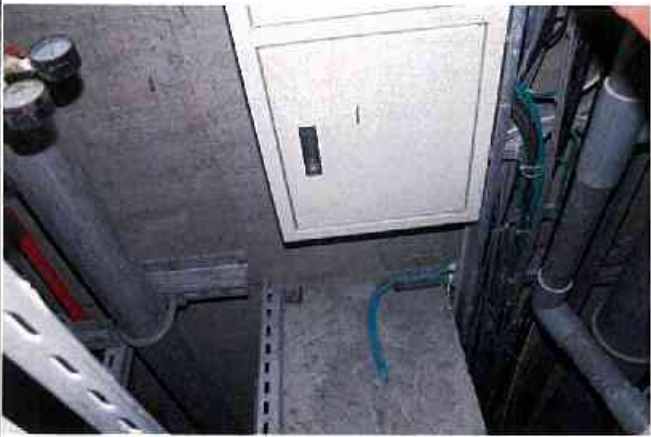
| 編號<br>69 | 說明<br>A6-1 區 0 棟 5 樓公共空間梯廳管道間全景，目視無損壞 | 編號<br>70 | 說明<br>A6-1 區 0 棟 5 樓公共空間樓梯牆粉刷層脫落面積約 0.1*0.1 m |

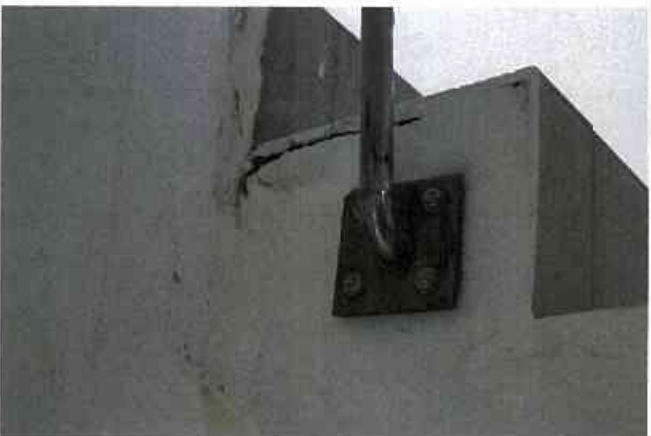
| 編號<br>71 | 說明<br>A6-1 區 0 棟 5 樓公共空間樓梯牆粉刷層脫落面積約 0.1*0.1 m | 編號 | 說明 |

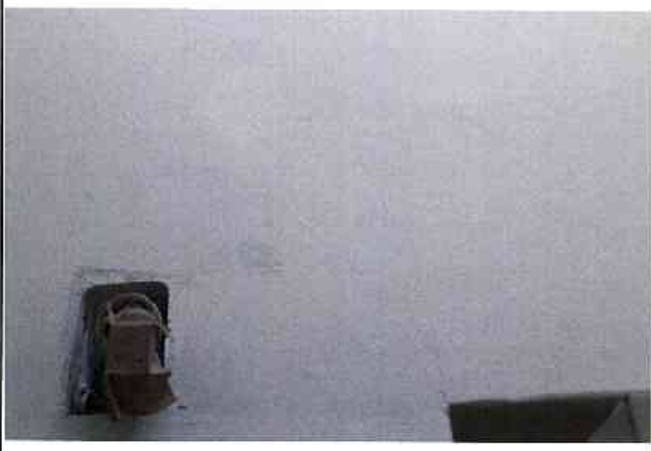
| 編號<br>1 | 說明<br>A6-1 區 0 棟 4 樓公共空間-排煙室牆裂縫 長約 0.6m 寬約 0.1mm | 編號<br>2 | 說明<br>A6-1 區 0 棟 4 樓 001-浴廁全景，目視無損壞 |

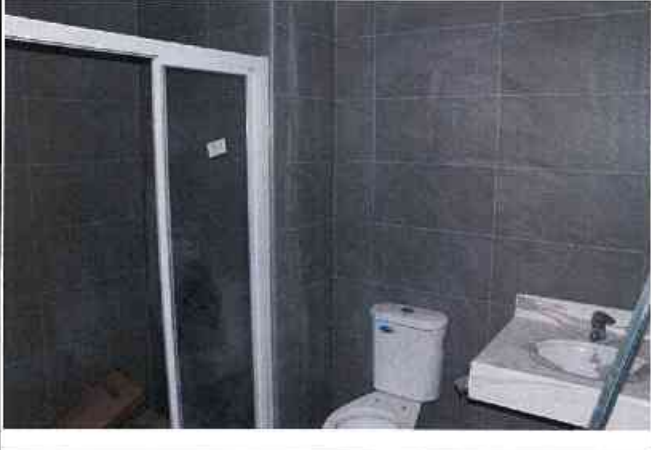
| 編號<br>3 | 說明<br>A6-1 區 0 棟 4 樓 001-浴廁全景，目視無損壞 | 編號<br>4 | 說明<br>A6-1 區 0 棟 4 樓 001-廚房全景，目視無損壞 |

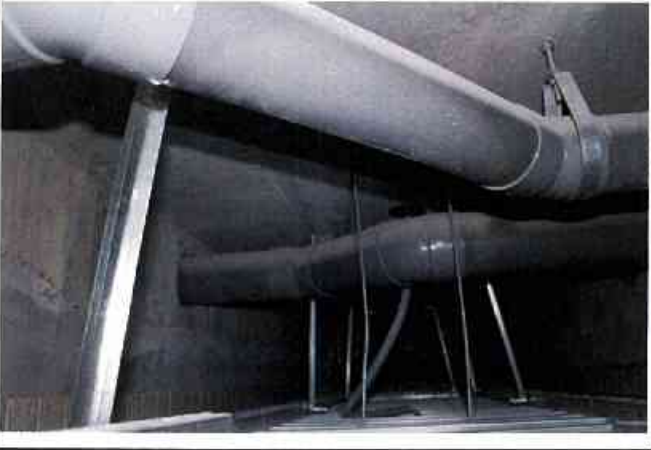
| 編號<br>5 | 說明<br>A6-1 區 0 棟 4 樓 001-陽台頂版，目視無損壞 | 編號<br>6 | 說明<br>A6-1 區 0 棟 4 樓 001-廚房頂版，目視無損壞 |

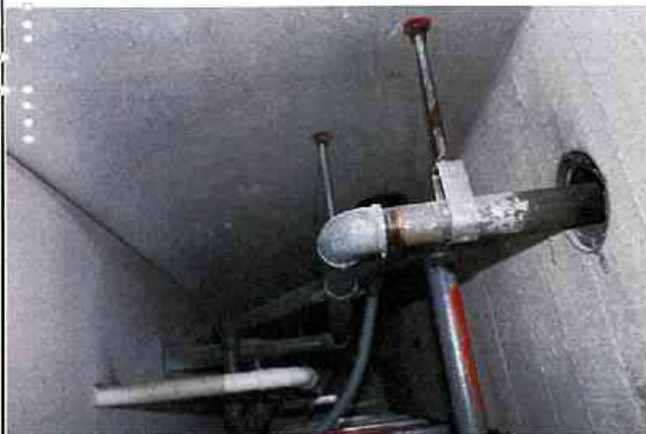
| 編號<br>9 | 說明<br>A6-1區0棟4樓001-走道頂版，目視無損壞 | 編號<br>10 | 說明<br>A6-1區0棟4樓001-臥室牆裂縫 長約0.8m 寬約0.1mm |

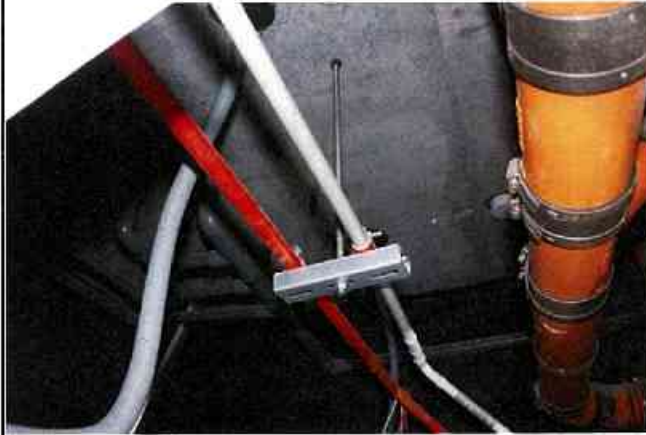
| 編號<br>11 | 說明<br>A6-1區0棟4樓001 浴廁頂版，目視無損壞 | 編號<br>12 | 說明<br>A6-1區0棟4樓001-臥室牆裂縫 長約0.3m 寬約0.1mm |

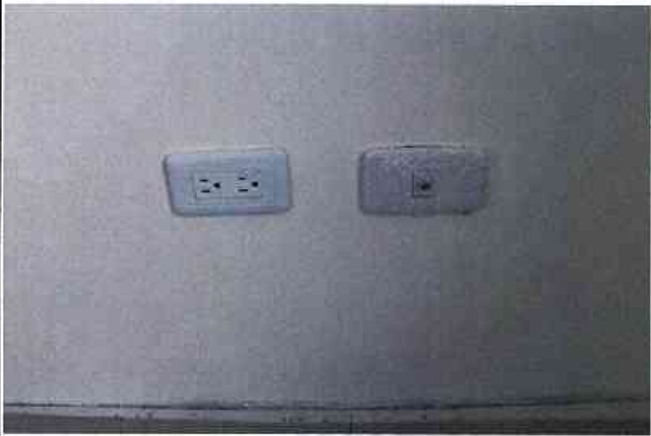
| 編號<br>15 | 說明<br>A6-1區0棟4樓002-臥室牆裂縫 長約<br>1.5m 寬約 0.1mm | 編號<br>16 | 說明<br>A6-1區0棟4樓002-客廳全景，目視<br>無損壞 |

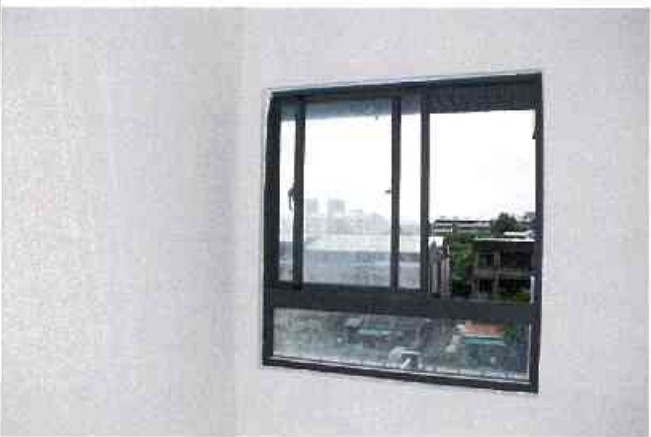
| 編號<br>17 | 說明<br>A6-1區0棟4樓002-臥室全景，目視<br>無損壞 | 編號<br>18 | 說明<br>A6-1區0棟4樓002-浴廁全景，目視<br>無損壞 |

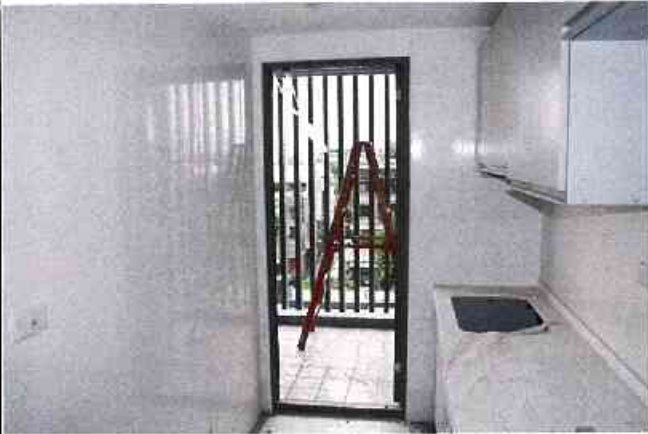
| 編號<br>19 | 說明<br>A6-1 區 0 棟 4 樓 002 廚房全景，目視<br>無損壞 | 編號<br>20 | 說明<br>A6-1 區 0 棟 4 樓 002-陽台牆混凝土剝<br>落或鋼筋外露鏽蝕面積約 0.5*1.2m，<br>混凝土打除保護層不足 |

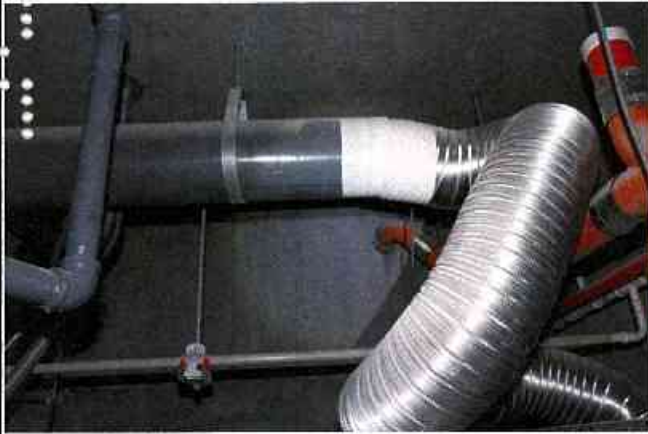
| 編號<br>21 | 說明<br>A6-1 區 0 棟 4 樓 002-廚房頂版，目視<br>無損壞 | 編號<br>22 | 說明<br>A6-1 區 0 棟 4 樓 002-浴廁頂版，目視<br>無損壞 |

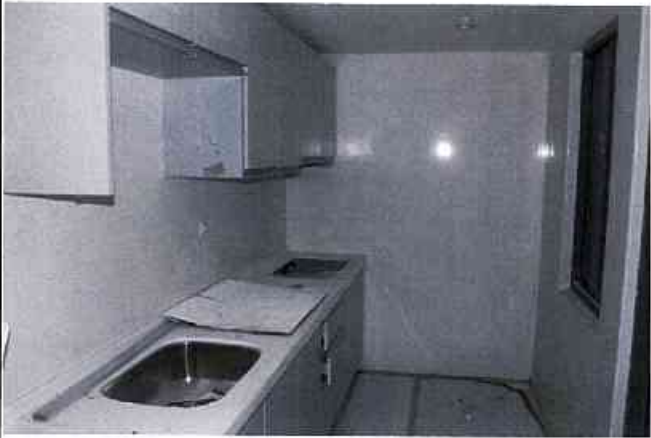
| 編號<br>27 | 說明<br>A6-1 區 0 棟 4 樓 003-廚房頂版，目視<br>無損壞 | 編號<br>28 | 說明<br>A6-1 區 0 棟 4 樓 003-客廳全景，目視<br>無損壞 |

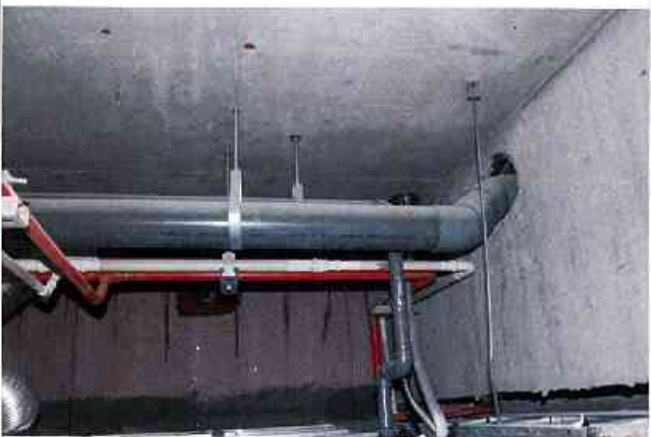
| 編號<br>29 | 說明<br>A6-1 區 0 棟 4 樓 003-走道頂版，目視<br>無損壞 | 編號<br>30 | 說明<br>A6-1 區 0 棟 4 樓 003-臥室全景，目視<br>無損壞 |

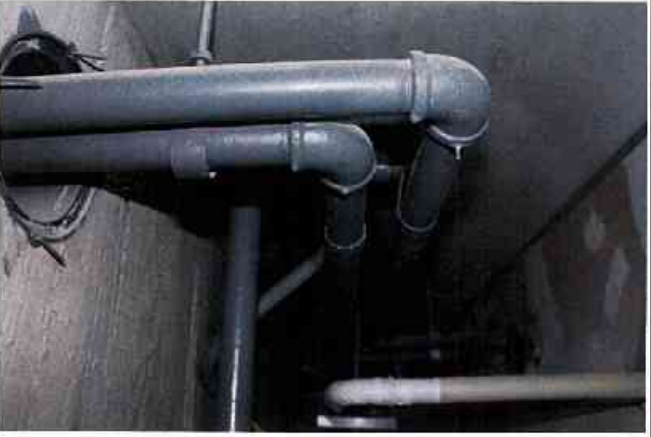
| 編號<br>31 | 說明<br>A6-1 區 0 棟 4 樓 003-浴廁頂版，目視<br>無損壞 | 編號<br>32 | 說明<br>A6-1 區 0 棟 4 樓 003 臥室全景，目視<br>無損壞 |

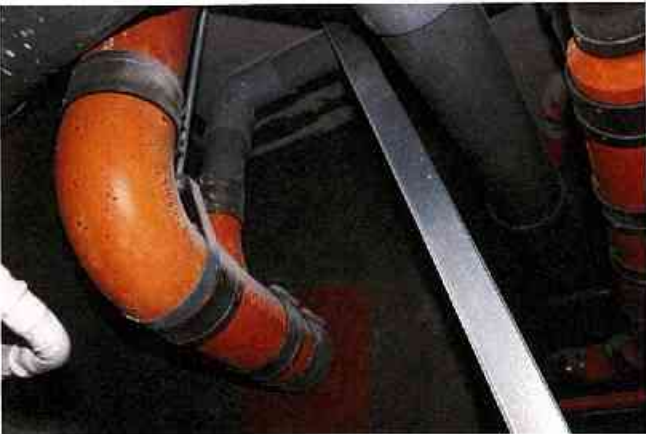
| 編號<br>33 | 說明<br>A6-1 區 0 棟 4 樓 003-浴廁頂版，目視<br>無損壞 | 編號<br>34 | 說明<br>A6-1 區 0 棟 4 樓 003-主臥室全景，目<br>視無損壞 |

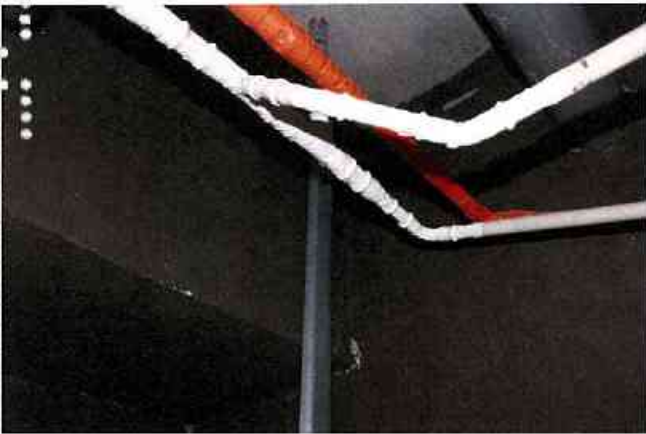
| 編號<br>35 | 說明<br>A6-1 區 0 棟 4 樓 005-浴廁全景，目視<br>無損壞 | 編號<br>36 | 說明<br>A6-1 區 0 棟 4 樓 005 浴廁全景，目視<br>無損壞 |

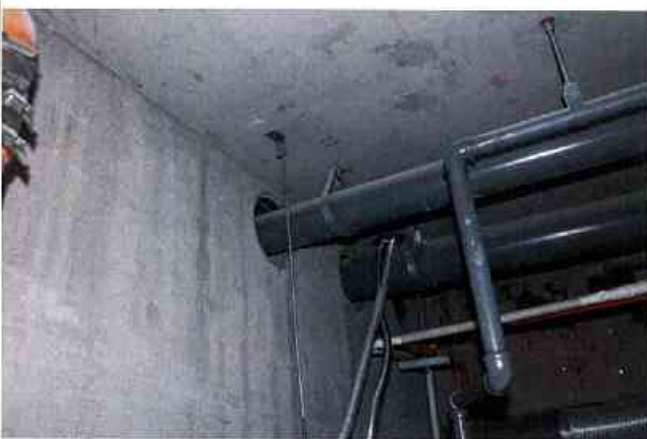
| 編號<br>41 | 說明<br>A6-1 區 0 棟 4 樓 005-走道頂版，目視<br>無損壞 | 編號<br>42 | 說明<br>A6 1 區 0 棟 4 樓 005-臥室牆裂縫 長約<br>0.6m 寬約 0.1mm |

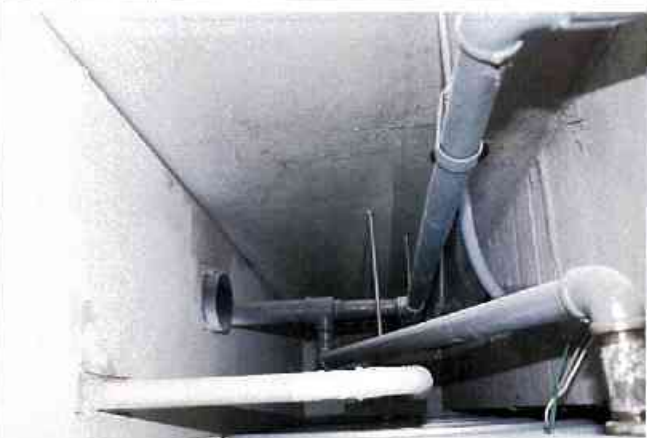
| 編號<br>43 | 說明<br>A6-1 區 0 棟 4 樓 005-浴廁頂版，目視<br>無損壞 | 編號<br>44 | 說明<br>A6-1 區 0 棟 4 樓 005-臥室全景，目視<br>無損壞 |

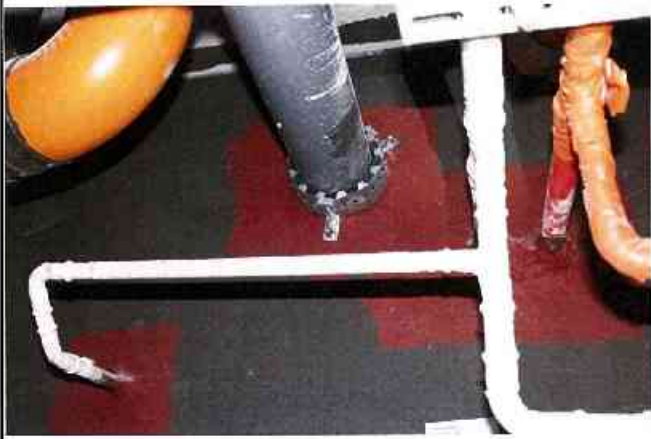
| 編號<br>45 | 說明<br>A6-1 區 0 棟 4 樓 005-浴廁頂版，目視<br>無損壞 | 編號<br>46 | 說明<br>A6-1 區 0 棟 4 樓 005-主臥室全景，目<br>視無損壞 |

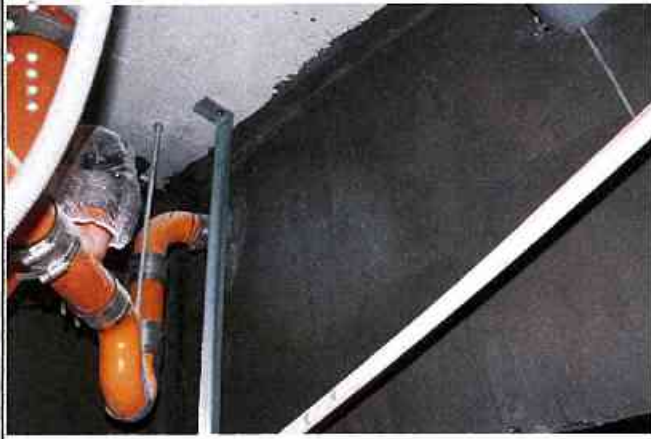
| 編號<br>47 | 說明<br>A6-1 區 0 棟 4 樓 006-臥室牆裂縫 長約<br>1.2m 寬約 0.1mm | 編號<br>48 | 說明<br>A6-1 區 0 棟 4 樓 006-客廳牆裂縫 長約<br>2m 寬約 0.1mm |

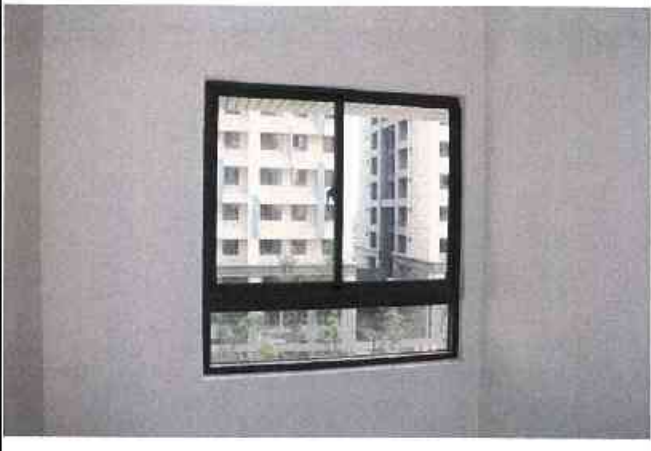
| 編號<br>51 | 說明<br>A6-1 區 0 棟 4 樓 006-廚房全景，目視<br>無損壞 | 編號<br>52 | 說明<br>A6-1 區 0 棟 4 樓 006 陽台頂版，目視<br>無損壞 |

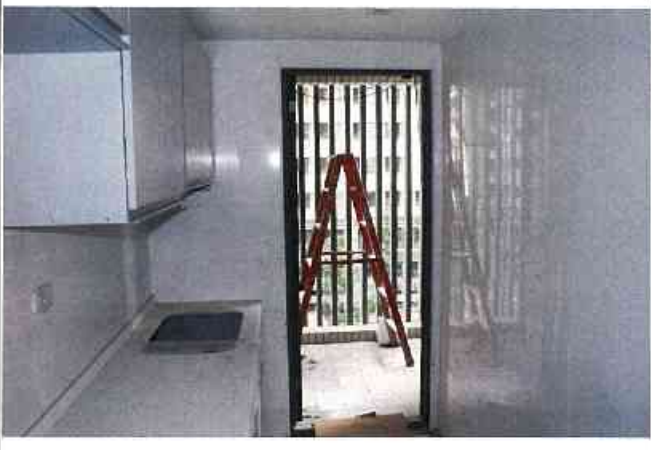
| 編號<br>53 | 說明<br>A6-1 區 0 棟 4 樓 006-廚房頂版，目視<br>無損壞 | 編號<br>54 | 說明<br>A6-1 區 0 棟 4 樓 006-浴廁頂版，目視<br>無損壞 |

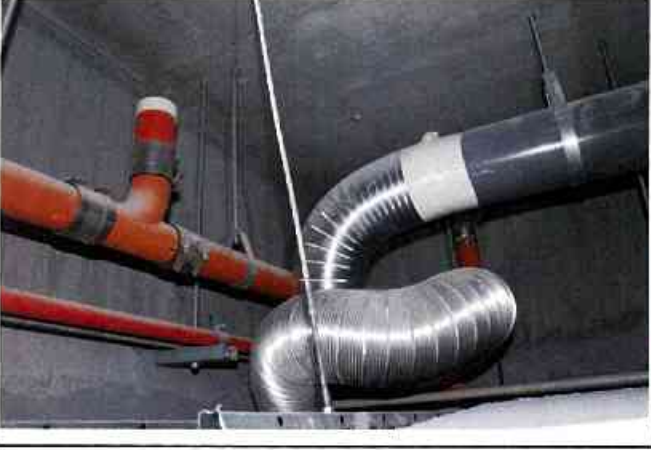
| 編號<br>55 | 說明<br>A6-1區0棟4樓007-浴廁全景，目視無損壞 | 編號<br>56 | 說明<br>A6-1區0棟4樓007-浴廁全景，目視無損壞 |

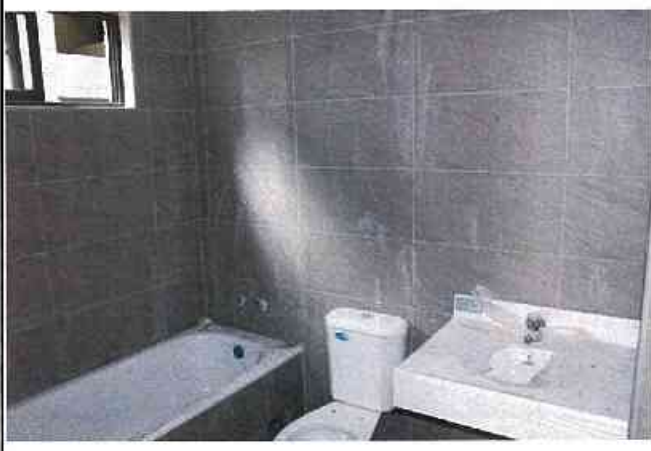
| 編號<br>57 | 說明<br>A6-1區0棟4樓007-廚房全景，目視無損壞 | 編號<br>58 | 說明<br>A6-1區0棟4樓007-陽台梁混凝土打除保護層不足面積約0.4*4 m |

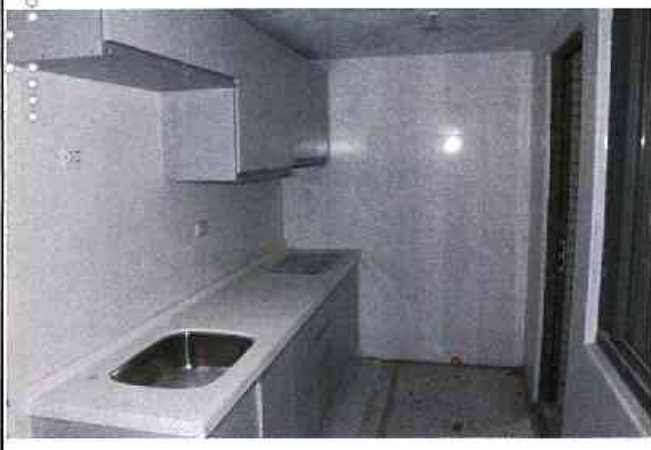
| 編號<br>59 | 說明<br>A6-1區0棟4樓007-廚房頂版，目視無損壞 | 編號<br>60 | 說明<br>A6-1區0棟4樓007-客廳牆裂縫 長約0.2m 寬約0.1mm |

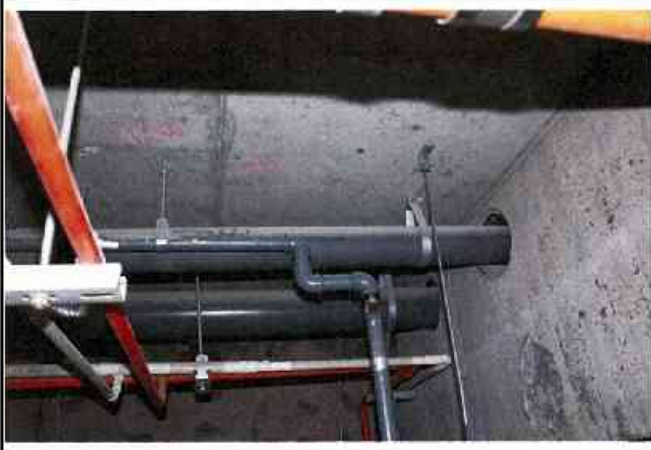
| 編號<br>61 | 說明<br>A6-1 區 0 棟 4 樓 007-走道頂版，目視<br>無損壞 | 編號<br>62 | 說明<br>A6-1 區 0 棟 4 樓 007-臥室全景，目視<br>無損壞 |

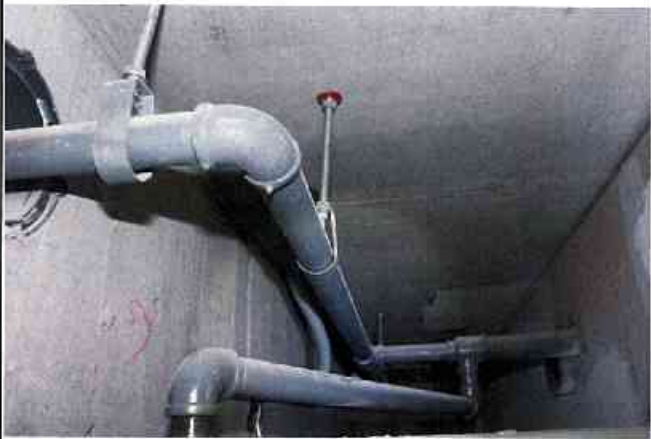
| 編號<br>63 | 說明<br>A6-1 區 0 棟 4 樓 007-浴廁頂版，目視<br>無損壞 | 編號<br>64 | 說明<br>A6-1 區 0 棟 4 樓 007 臥室全景，目視<br>無損壞 |

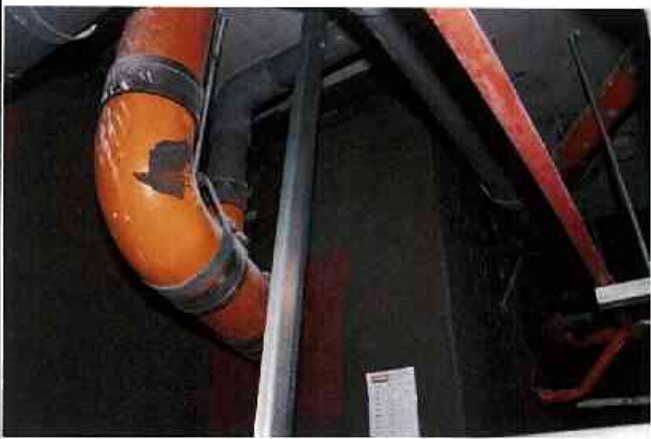
| 編號<br>65 | 說明<br>A6-1 區 0 棟 4 樓 007-浴廁頂版，目視<br>無損壞 | 編號<br>66 | 說明<br>A6-1 區 0 棟 4 樓 007-主臥室全景，目<br>視無損壞 |

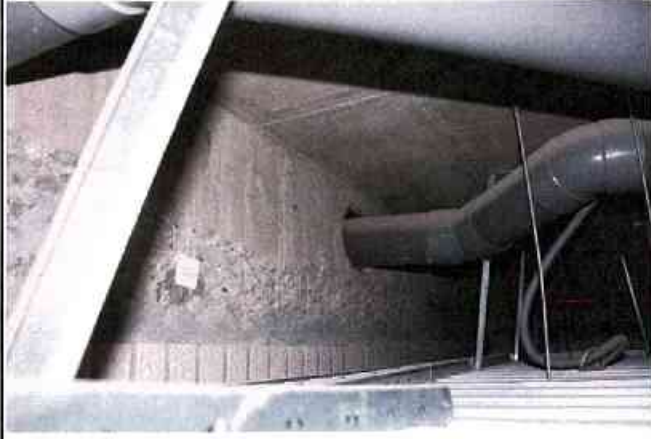
| 編號<br>5 | 說明<br>A6-1 區 0 棟 3 樓 001-陽台牆混凝土打除保護層不足面積約 0.4*4m， | 編號<br>6 | 說明<br>A6-1 區 0 棟 3 樓 001-廚房頂版，目視無損壞 |

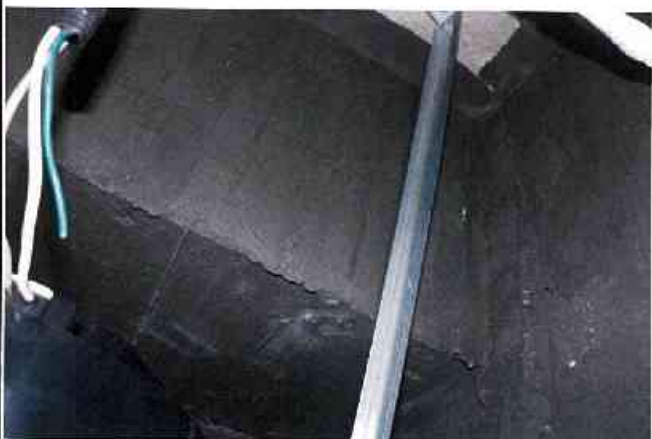
| 編號<br>33 | 說明<br>A6-1區0棟3樓003-主臥室牆裂縫 長約0.5m 寬約0.1mm | 編號<br>34 | 說明<br>A6-1區0棟3樓005-浴廁全景，目視無損壞 |

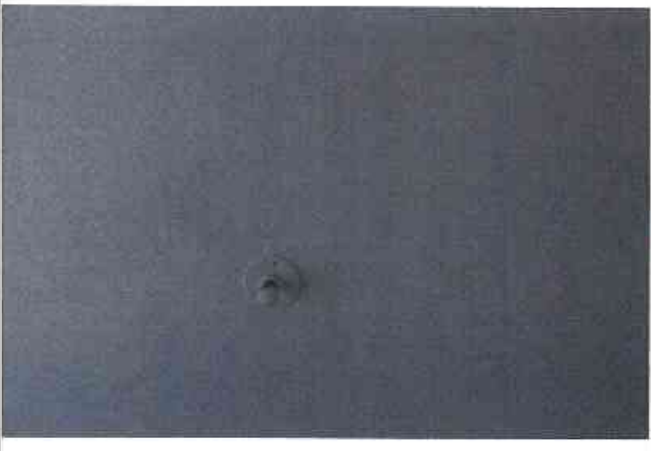
| 編號<br>43 | 說明 | A6-1 區 0 棟 3 樓 005-臥室頂版裂縫 長約 3m 寬約 0.3mm，滲水染污或白華 | 編號<br>44 | 說明 | A6-1 區 0 棟 3 樓 005-浴廁頂版，目視無損壞 |

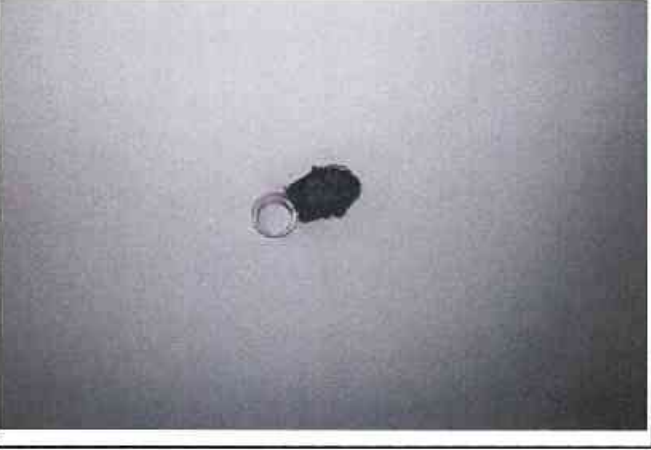
| 編號<br>47 | 說明 | A6-1 區 0 棟 3 樓 006 客廳頂版粉刷層脫落面積約 0.2*0.3m | 編號<br>48 | 說明 | A6-1 區 0 棟 3 樓 006-臥室全景，目視無損壞 |

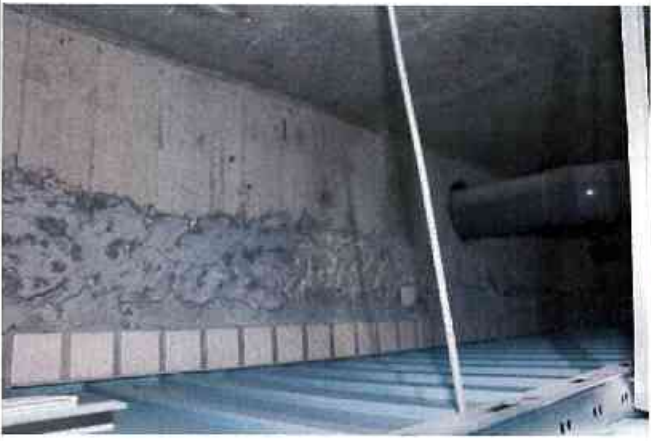
| 編號<br>57 | 說明<br>A6-1 區 0 棟 3 樓 007-陽台牆混凝土打<br>除保護層不足面積約 0.3*3m | 編號<br>58 | 說明<br>A6-1 區 0 棟 3 樓 007-廚房頂版，目視<br>無損壞 |

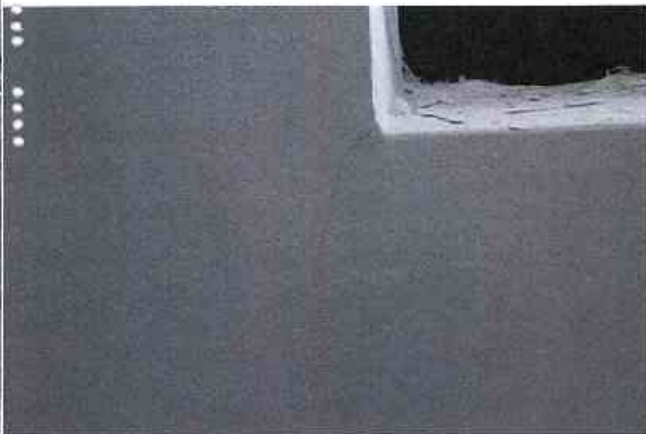
| 編號<br>63 | 說明<br>A6-1 區 0 棟 3 樓 007-臥室牆裂縫 長約<br>0.4m 寬約 0.1mm | 編號<br>64 | 說明<br>A6-1 區 0 棟 3 樓 007-浴廁頂版，目視<br>無損壞 |

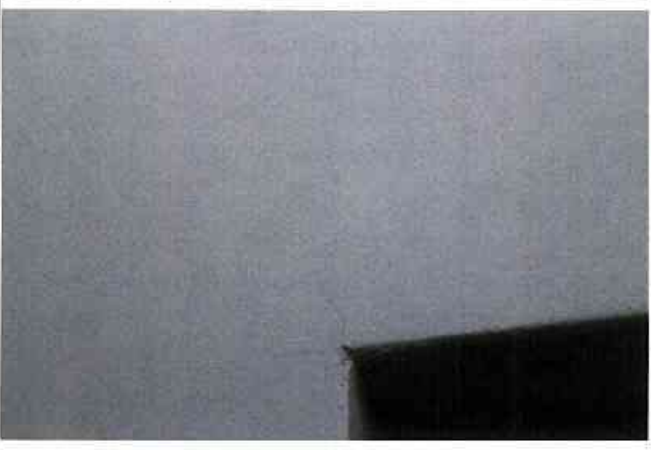
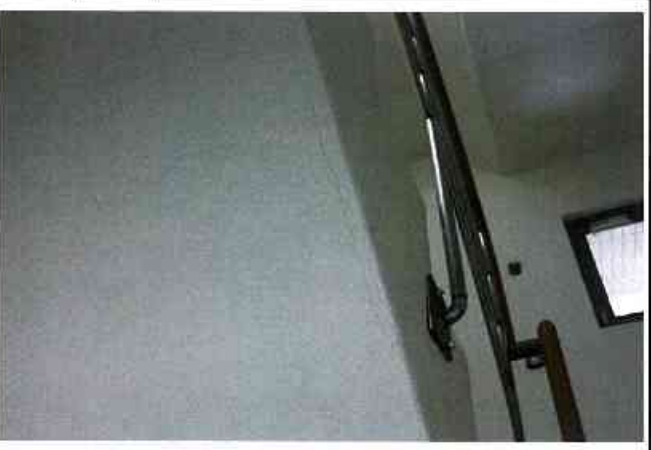
| 編號<br>71 | 說明<br>A6-1 區 0 棟 3 樓公共空間排煙室牆裂<br>縫 長約 0.15m 寬約 0.1mm | 編號<br>72 | 說明<br>A6-1 區 0 棟 3 樓公共空間樓梯裂縫 長<br>約 1.5m 寬約 0.1mm |

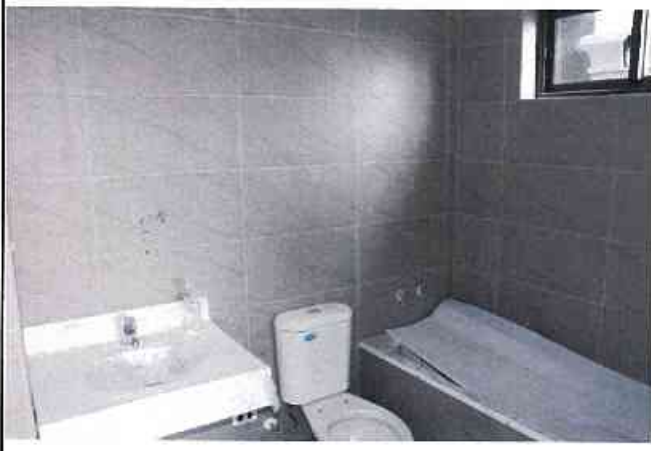
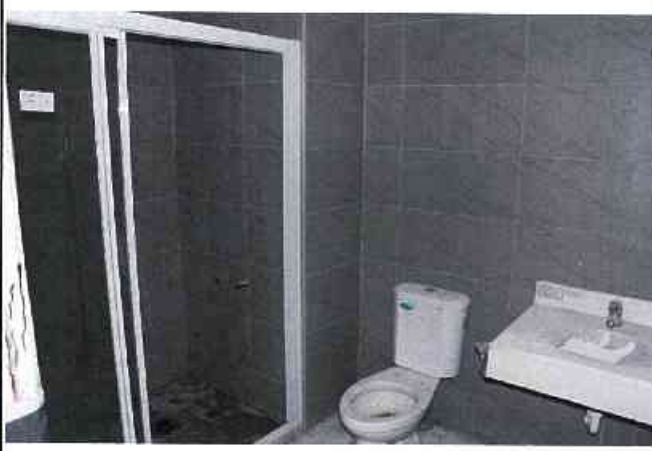
| 編號<br>1 | 說明<br>A6-1 區 0 棟 2 樓 001-浴廁全景，目視<br>無損壞 | 編號<br>2 | 說明<br>A6-1 區 0 棟 2 樓 001-浴廁全景，目視<br>無損壞 |

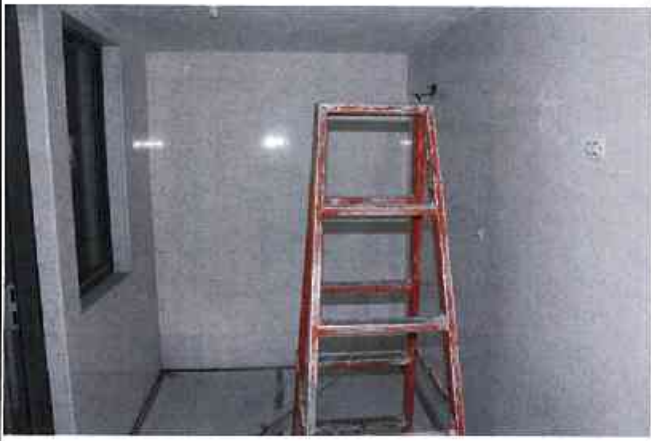
| 編號<br>3 | 說明<br>A6-1 區 0 棟 2 樓 001 廚房全景，目視<br>無損壞 | 編號<br>4 | 說明<br>A6-1 區 0 棟 2 樓 001 陽台頂版，目視<br>無損壞 |

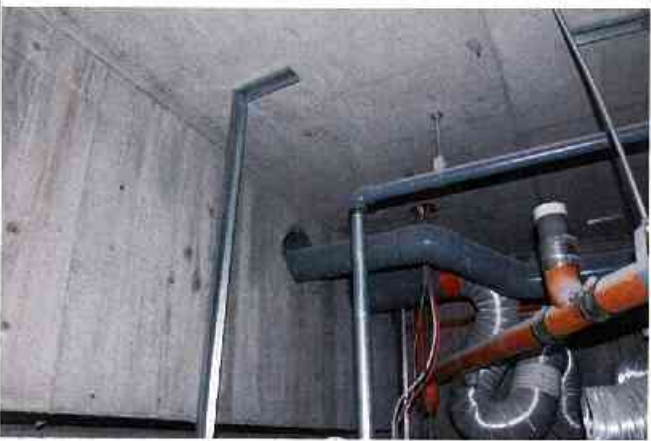
| 編號<br>5 | 說明<br>A6-1 區 0 棟 2 樓 001-廚房頂版，目視<br>無損壞 | 編號<br>6 | 說明<br>A6-1 區 0 棟 2 樓 001-客廳牆現況，粉<br>刷不良 |

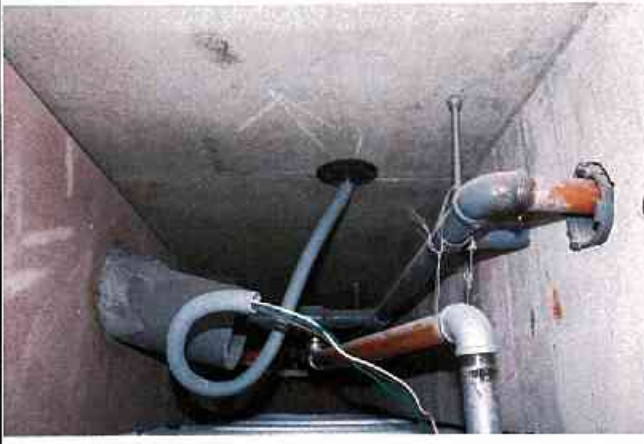
| 編號<br>7 | 說明<br>A6-1 區 0 棟 2 樓 001-走道頂版，目視<br>無損壞 | 編號<br>8 | 說明<br>A6-1 區 0 棟 2 樓 001 臥室牆潮濕脫漆 |

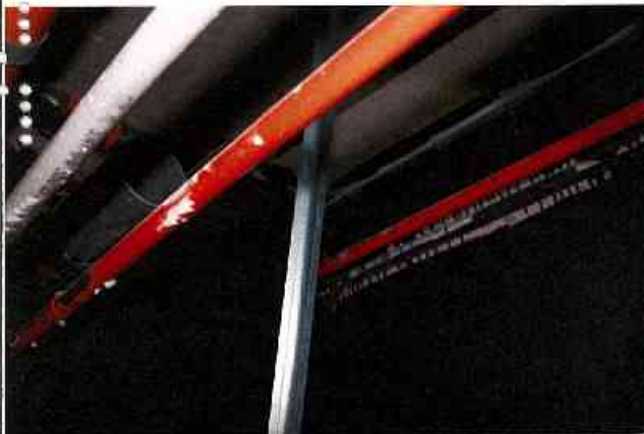
| 編號<br>9 | 說明<br>A6-1 區 0 棟 2 樓 001 浴廁頂版，目視<br>無損壞 | 編號<br>10 | 說明<br>A6-1 區 0 棟 2 樓 001-臥室全景，目視<br>無損壞 |

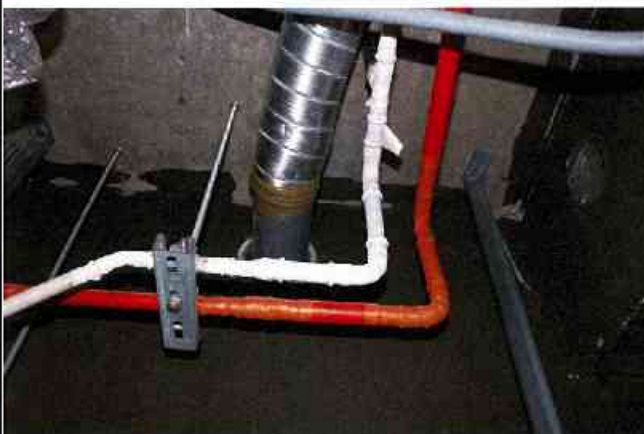
| 編號<br>11 | 說明<br>A6-1 區 0 棟 2 樓 001-浴廁頂版，目視<br>無損壞 | 編號<br>12 | 說明<br>A6-1 區 0 棟 2 樓 001 主臥室牆裂縫 長<br>約 0.15m 寬約 0.1mm |

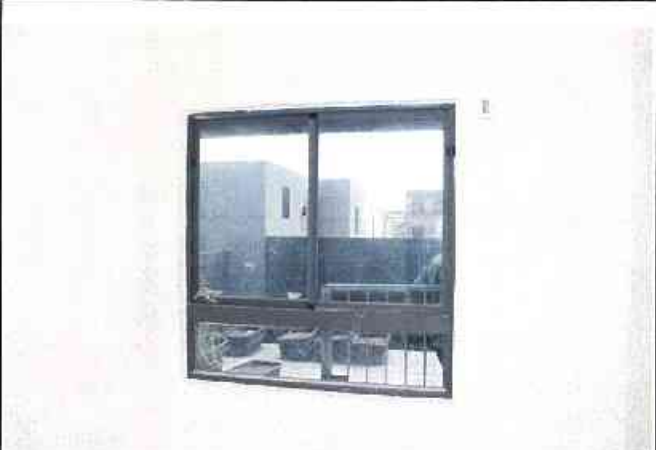
| 編號<br>15 | 說明<br>A6-1 區 0 棟 2 樓 002-臥室全景，目視無損壞 | 編號<br>16 | 說明<br>A6 1 區 0 棟 2 樓 002-浴廁全景，目視無損壞 |

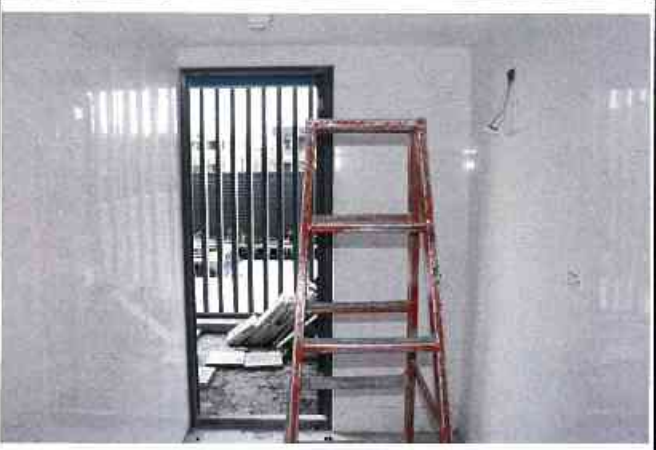
| 編號<br>17 | 說明<br>A6-1 區 0 棟 2 樓 002 廚房全景，目視無損壞 | 編號<br>18 | 說明<br>A6-1 區 0 棟 2 樓 002-陽台頂版，目視無損壞 |
