# 臺中市結構工程技師公會

## 板橋區浮洲合宜住宅結構安全鑑定案

### A6 西區鑑定報告書

## 附件二十八：A6 西區 O 棟裂損現況調查報告

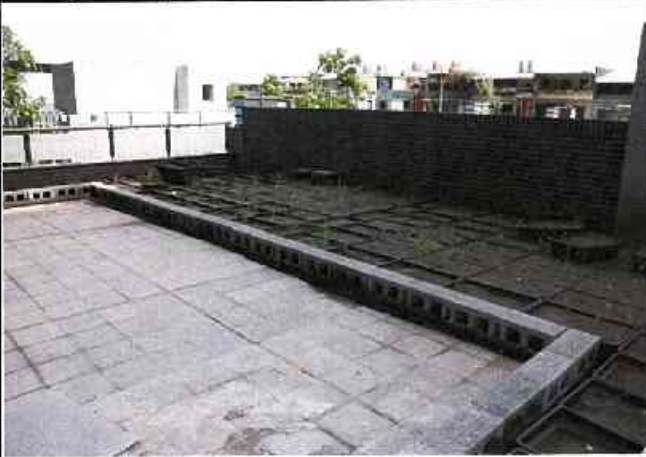
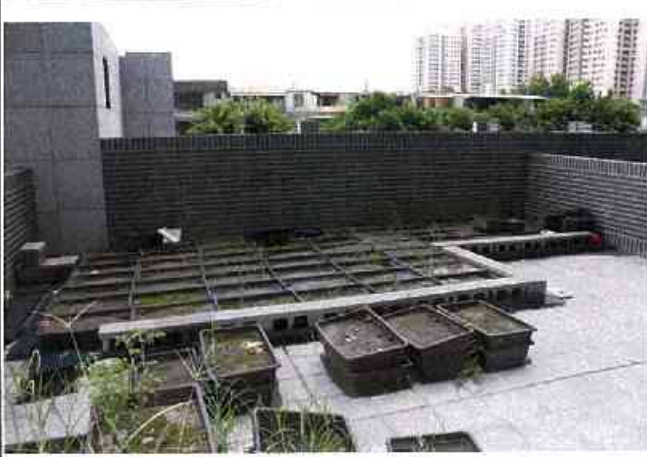
| 編號<br>19 | 說明<br>A6-1 區 0 棟 2 樓 002-露台全景，目視<br>無損壞 | 編號<br>20 | 說明<br>A6-1 區 0 棟 2 樓 002-露台全景，目視<br>無損壞 |

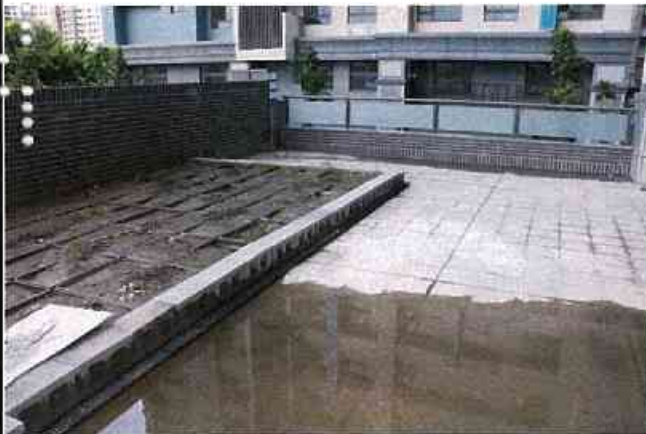
| 編號<br>21 | 說明<br>A6-1 區 0 棟 2 樓 002-露台全景，目視<br>無損壞 | 編號<br>22 | 說明<br>A6-1 區 0 棟 2 樓 002-廚房頂版，目視<br>無損壞 |

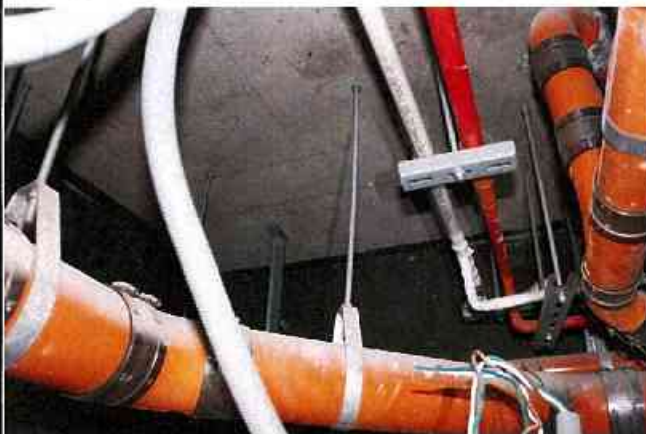
| 編號<br>23 | 說明<br>A6-1 區 0 棟 2 樓 002-浴廁頂版，目視<br>無損壞 | 編號<br>24 | 說明<br>A6-1 區 0 棟 2 樓 003-浴廁全景，目視<br>無損壞 |

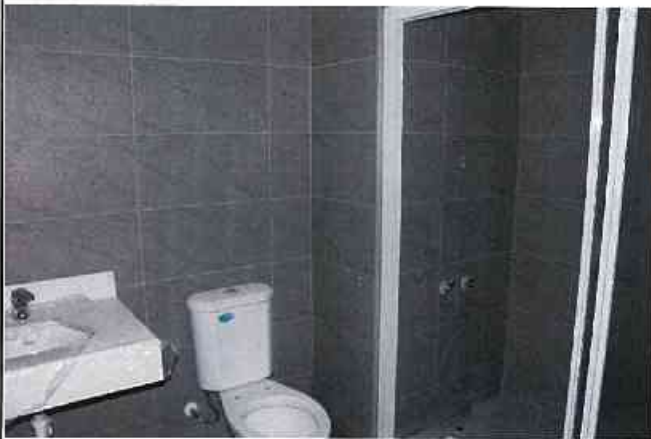
| 編號<br>25 | 說明 | A6-1 區 0 棟 2 樓 003-浴廁全景，目視無損壞 | 編號<br>26 | 說明 | A6-1 區 0 棟 2 樓 003 廚房全景，目視無損壞 |

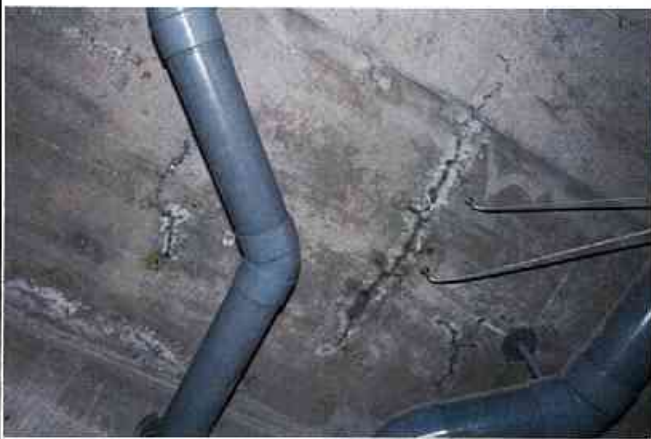
| 編號<br>27 | 說明 | A6-1 區 0 棟 2 樓 003-陽台頂版細微裂縫面積約 1.2*2.5m，滲水染污或白華 | 編號<br>28 | 說明 | A6-1 區 0 棟 2 樓 003-廚房頂版細微裂縫面積約 0.4*1.5m，滲水染污或白華 |

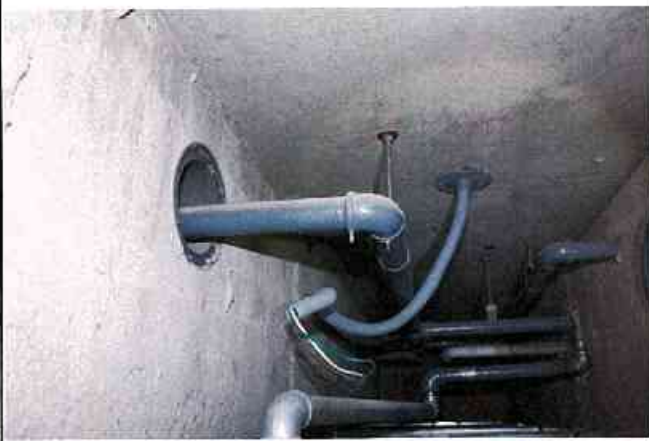
| 編號<br>31 | 說明<br>A6-1 區 0 棟 2 樓 003-走道頂版，目視<br>無損壞 | 編號<br>32 | 說明<br>A6-1 區 0 棟 2 樓 003 臥室牆裂縫 長約<br>0.6m 寬約 0.1mm |

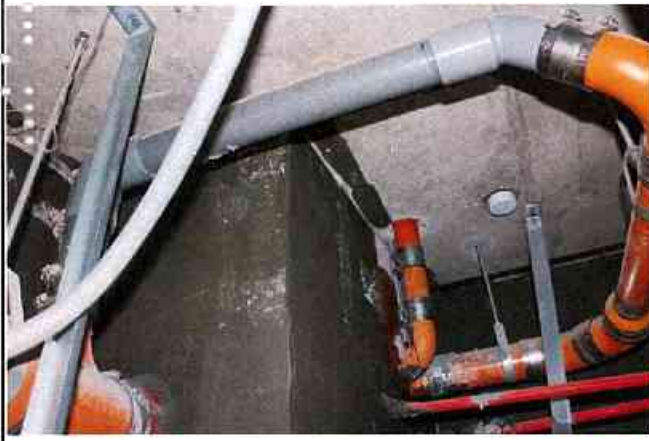
| 編號<br>33 | 說明<br>A6-1 區 0 棟 2 樓 003-浴廁頂版，目視<br>無損壞 | 編號<br>34 | 說明<br>A6-1 區 0 棟 2 樓 003-臥室全景，目視<br>無損壞 |

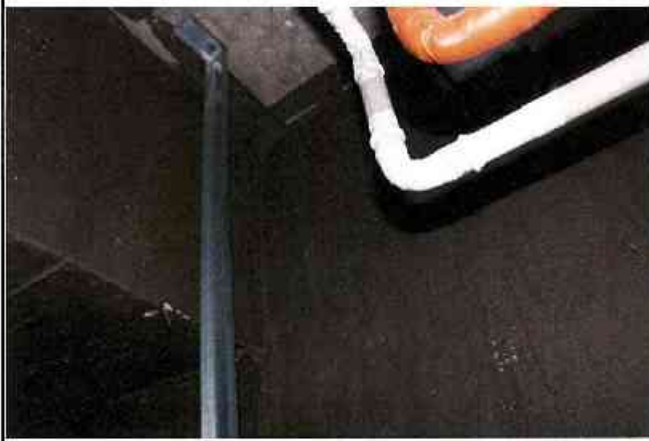
| 編號<br>35 | 說明<br>A6-1 區 0 棟 2 樓 003-浴廁頂版，目視<br>無損壞 | 編號<br>36 | 說明<br>A6-1 區 0 棟 2 樓 003 主臥室頂版裂縫<br>長約 0.1*0.3m，粉刷不良 |

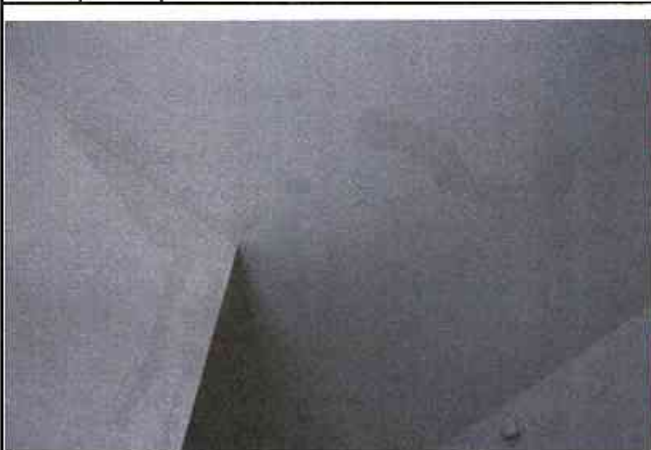
| 編號<br>47 | 說明<br>A6-1 區 0 棟 2 樓 005-臥室頂版裂縫 長約 1m 寬約 0.3mm，滲水染污或白華 | 編號<br>48 | 說明<br>A6-1 區 0 棟 2 樓 005-浴廁頂版，目視無損壞 |

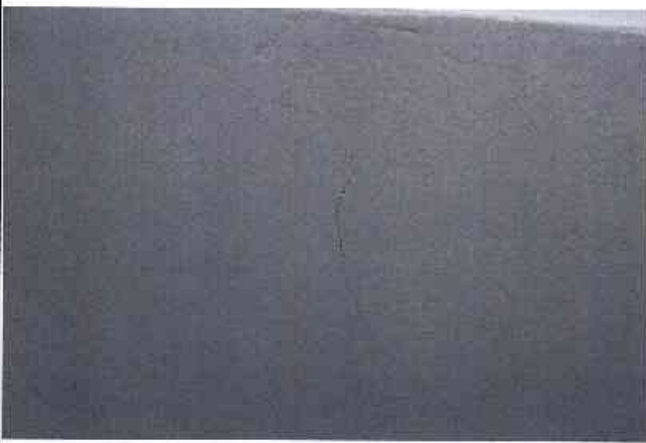
| 編號<br>49 | 說明<br>A6-1 區 0 棟 2 樓 005-主臥室牆裂縫 長<br>約 0.15m 寬約 0.1mm | 編號<br>50 | 說明<br>A6-1 區 0 棟 2 樓 005-露台全景，目視<br>無損壞 |

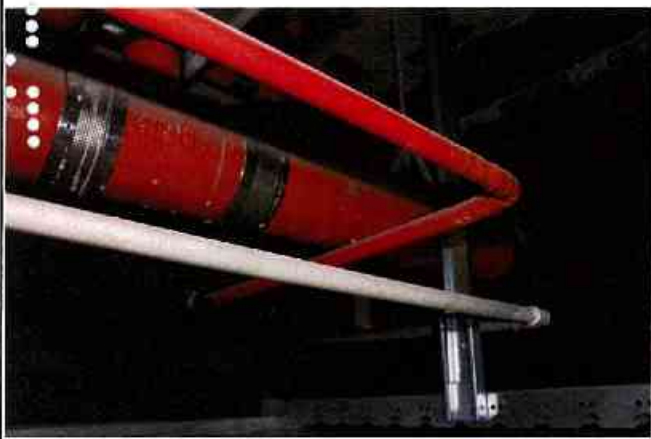
| 照片<br>編號 | 位 置 | | | | | | 裂 縫 | | | 其他裂損 | 備 註 | |
|---|---|---|---|---|---|---|---|---|---|---|---|---|
| 69 | <input type="checkbox"/> | <input type="checkbox"/> | <input type="checkbox"/> | <input checked="" type="checkbox"/> | <input type="checkbox"/> | <input type="checkbox"/> | | | - | - | | 007-浴廁牆，水管漏水，滲水染<br>污或白華 |

| 編號<br>69 | 說明<br>A6-1 區 0 棟 2 樓 007-浴廁牆現況，水管漏水，滲水染污或白華 | 編號<br>70 | 說明<br>A6-1 區 0 棟 2 樓 007-浴廁牆，目視無損壞，滲水染污或白華 |

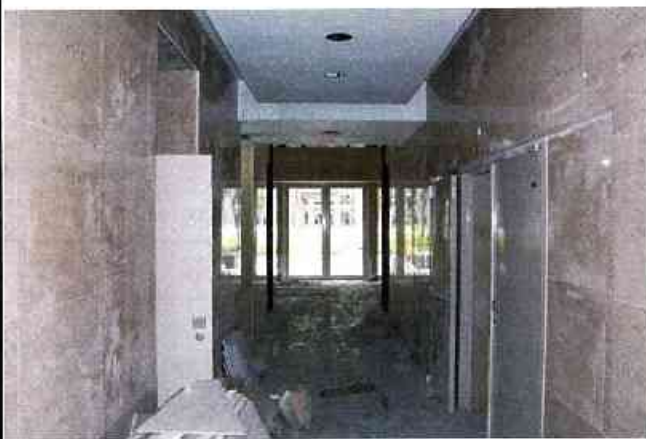
| 編號<br>1 | 說明<br>A6-1 區 O 棟 1 樓及夾層公共空間 梯廳<br>全景，目視無損壞 | 編號<br>2 | 說明<br>A6-1 區 O 棟 1 樓及夾層 O60-辦公室頂<br>版，目視無損壞 |

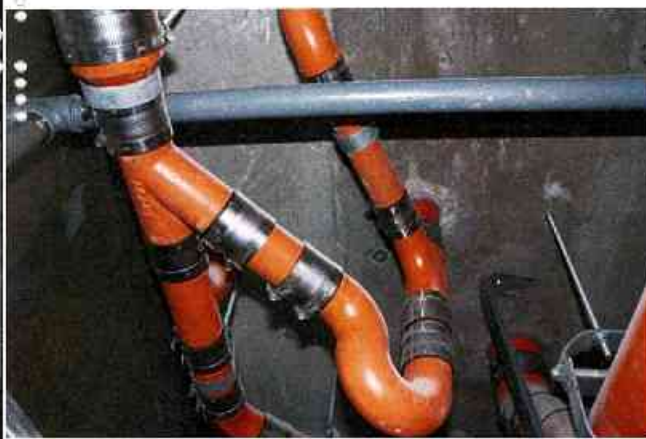
| 編號<br>3 | 說明<br>A6-1 區 O 棟 1 樓及夾層 O60-辦公室頂<br>版，目視無損壞 | 編號<br>4 | 說明<br>A6-1 區 O 棟 1 樓及夾層 O60-辦公室全<br>景，目視無損壞 |

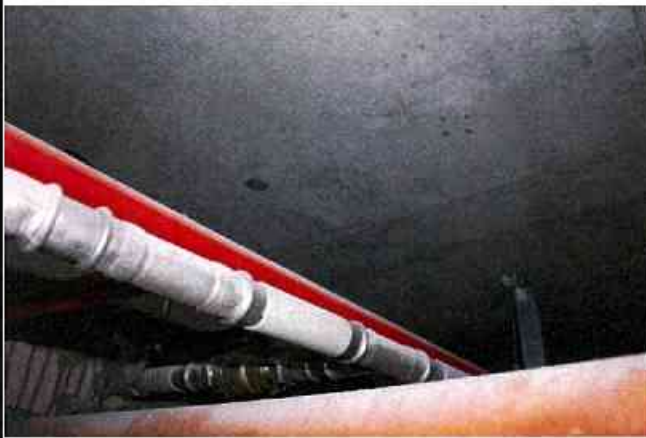
| 編號<br>5 | 說明<br>A6-1 區 O 棟 1 樓及夾層 O60-浴廁頂<br>版，目視無損壞 | 編號<br>6 | 說明<br>A6-1 區 O 棟 1 樓及夾層 O60-浴廁全<br>景，目視無損壞 |

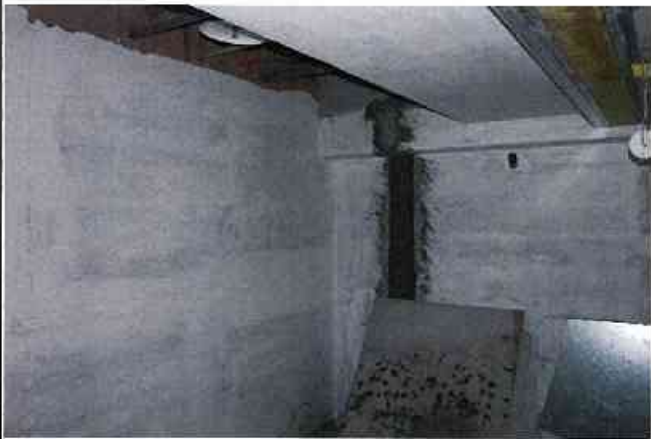
| 編號<br>7 | 說明<br>A6-1 區 O 棟 1 樓及夾層 O60-辦公室全景，目視無損壞 | 編號<br>8 | 說明<br>A6-1 區 O 棟 1 樓及夾層 O60-辦公室全景，目視無損壞 |

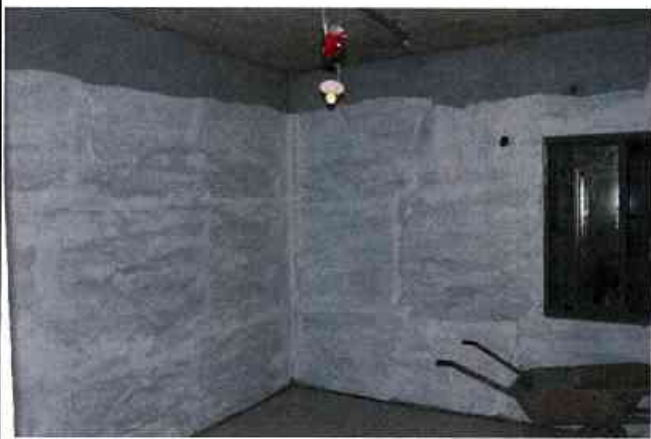
| 編號<br>9 | 說明<br>A6-1 區 O 棟 1 樓及夾層 O60-辦公室全景，目視無損壞 | 編號<br>10 | 說明<br>A6-1 區 O 棟 1 樓及夾層 O60-廚房全景，目視無損壞 |

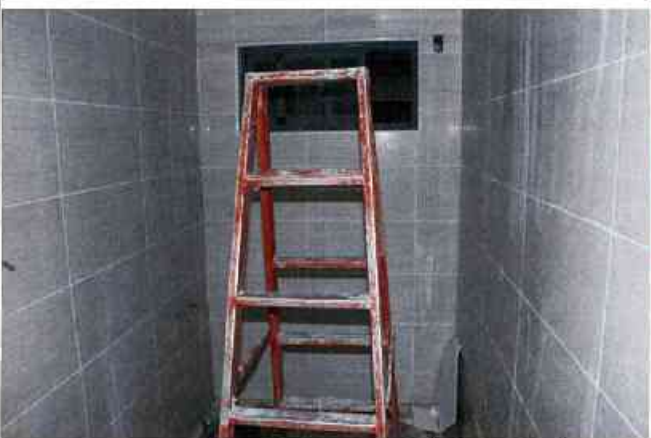
| 編號<br>11 | 說明<br>A6-1 區 O 棟 1 樓及夾層 O60-浴廁全景，目視無損壞 | 編號<br>12 | 說明<br>A6-1 區 O 棟 1 樓及夾層 O60-浴廁頂版，目視無損壞 |

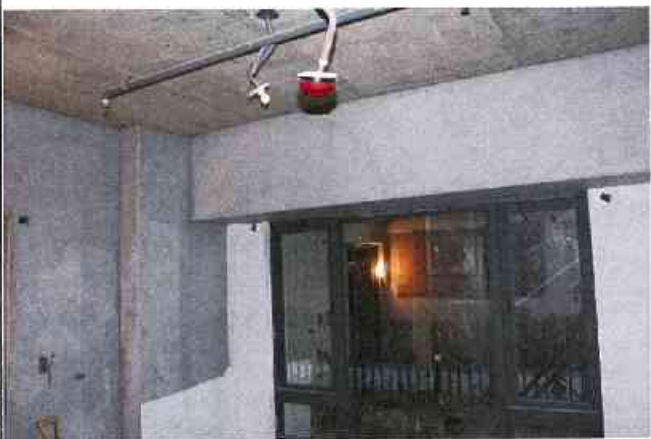
| 編號<br>13 | 說明<br>A6-1 區 O 棟 1 樓及夾層 O60-辦公室全<br>景，目視無損壞 | 編號<br>14 | 說明<br>A6-1 區 O 棟 1 樓及夾層 O60-浴廁全<br>景，目視無損壞 |

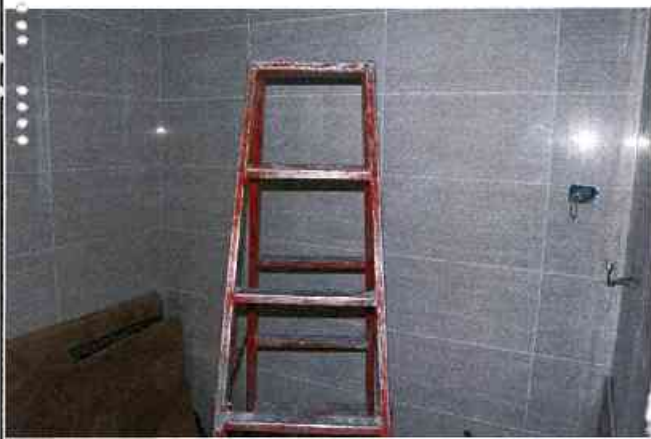
| 編號<br>15 | 說明<br>A6-1 區 O 棟 1 樓及夾層 O61-浴廁全<br>景，目視無損壞 | 編號<br>16 | 說明<br>A6-1 區 O 棟 1 樓及夾層 O61-浴廁全<br>景，目視無損壞 |

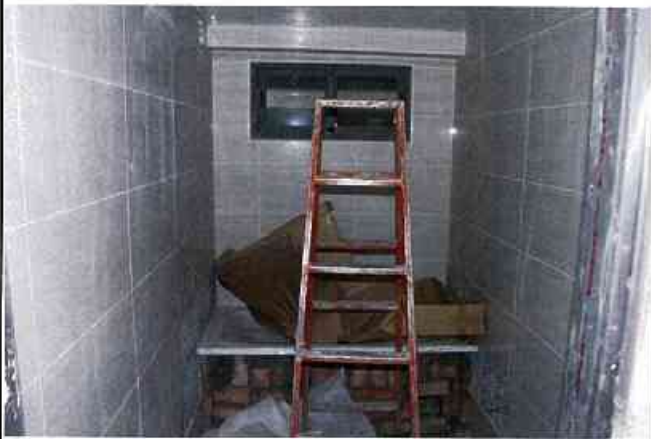
| 編號<br>19 | 說明<br>A6-1 區 O 棟 1 樓及夾層 O61-浴廁全景，目視無損壞 | 編號<br>20 | 說明<br>A6-1 區 O 棟 1 樓及夾層 O61-浴廁頂版，目視無損壞 |

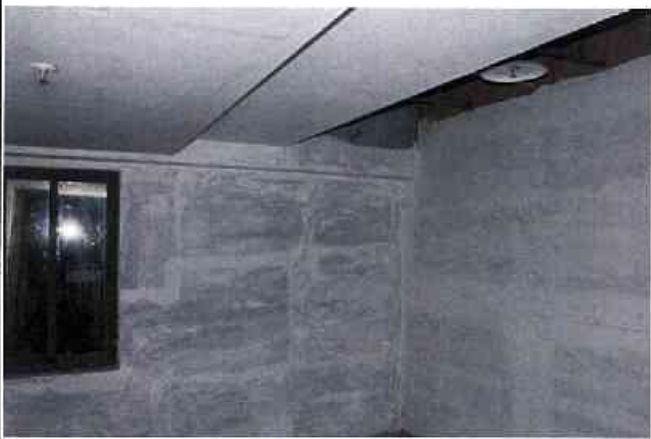
| 編號<br>21 | 說明<br>A6-1 區 O 棟 1 樓及夾層 O61-辦公室全景，目視無損壞 | 編號<br>22 | 說明<br>A6-1 區 O 棟 1 樓及夾層 O61-辦公室全景，目視無損壞 |

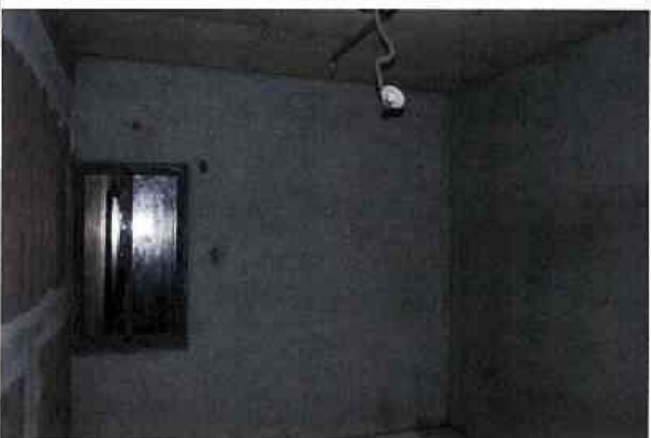
| 編號<br>23 | 說明<br>A6-1 區 O 棟 1 樓及夾層 O61-辦公室全景，目視無損壞 | 編號<br>24 | 說明<br>A6-1 區 O 棟 1 樓及夾層 O61-浴廁全景，目視無損壞 |

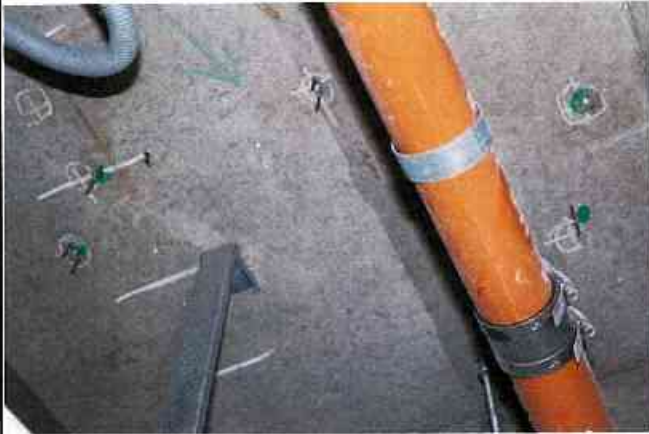
| 編號<br>25 | 說明 | A6-1 區 O 棟 1 樓及夾層 O61-浴廁頂版，目視無損壞 | 編號<br>26 | 說明 | A6-1 區 O 棟 1 樓及夾層 O61-廚房全景，目視無損壞 |

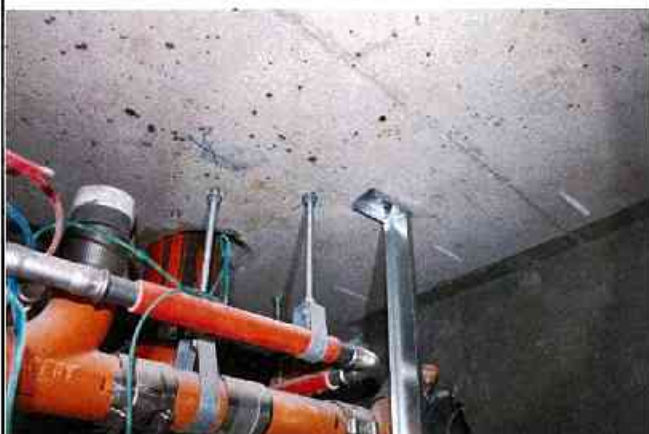
| 編號<br>29 | 說明 | A6-1 區 O 棟 1 樓及夾層 O62-浴廁頂版，目視無損壞 | 編號<br>30 | 說明 | A6-1 區 O 棟 1 樓及夾層 O62-浴廁全景，目視無損壞 |

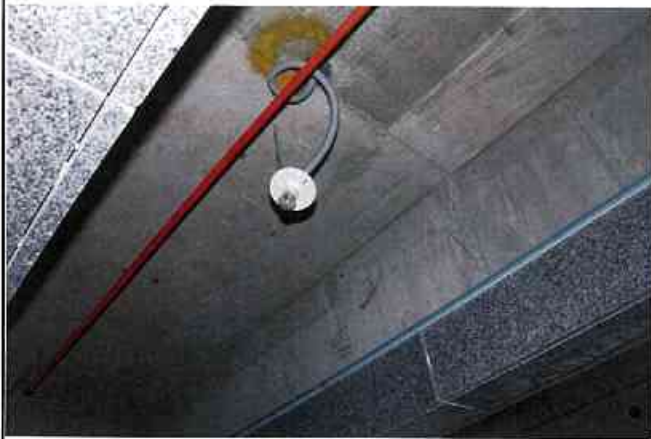
| 編號<br>31 | 說明<br>A6-1 區 O 棟 1 樓及夾層 O62-陽台頂版，目視無損壞 | 編號<br>32 | 說明<br>A6-1 區 O 棟 1 樓及夾層 O62-辦公室牆裂縫 長約 0.25m 寬約 0.1mm |

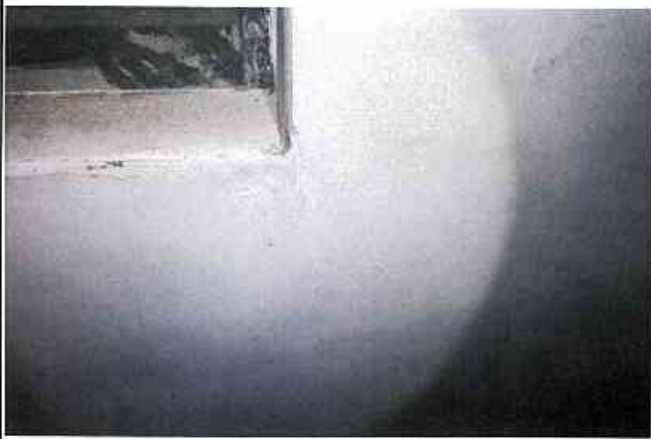
| 編號<br>33 | 說明<br>A6-1 區 O 棟 1 樓及夾層 O62-辦公室牆裂縫 長約 0.6m 寬約 0.1mm | 編號<br>34 | 說明<br>A6-1 區 O 棟 1 樓及夾層 O62-浴廁全景，目視無損壞 |

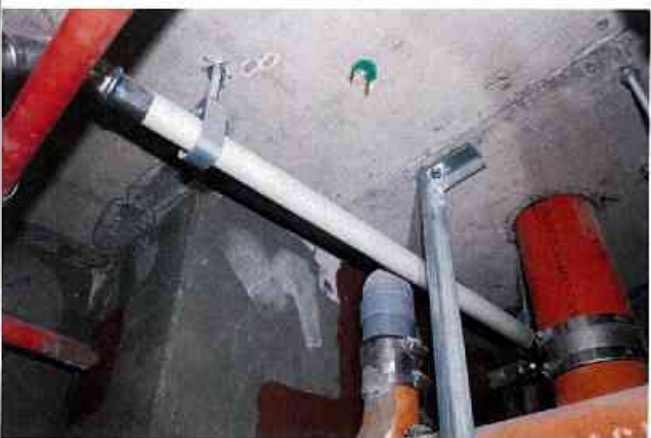
| 編號<br>35 | 說明<br>A6-1 區 O 棟 1 樓及夾層 O62-浴廁頂版，目視無損壞 | 編號<br>36 | 說明<br>A6-1 區 O 棟 1 樓及夾層 O62-辦公室牆裂縫 長約 0.3m 寬約 0.1mm |

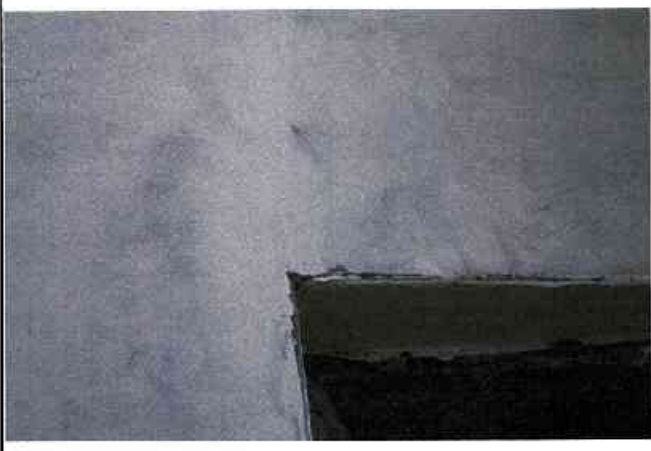
| 編號<br>37 | 說明<br>A6-1 區 O 棟 1 樓及夾層 O62-辦公室牆<br>裂縫 長約 0.6m 寬約 0.1mm | 編號<br>38 | 說明<br>A6-1 區 O 棟 1 樓及夾層 O62-辦公室牆<br>裂縫 長約 0.6m 寬約 0.1mm |

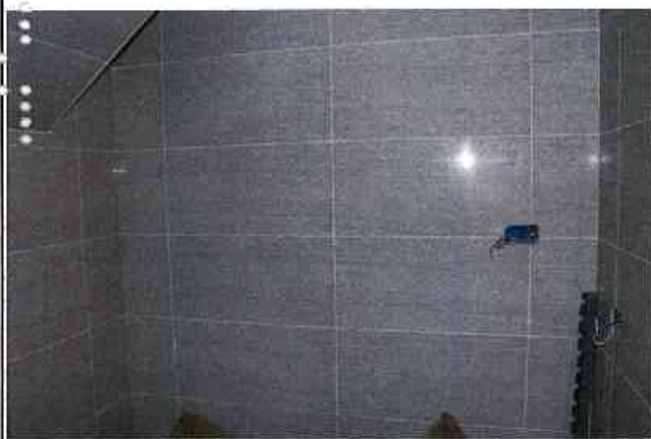
| 編號<br>39 | 說明<br>A6-1 區 O 棟 1 樓及夾層 O62-浴廁全<br>景，目視無損壞 | 編號<br>40 | 說明<br>A6-1 區 O 棟 1 樓及夾層 O62-辦公室全<br>景，目視無損壞 |

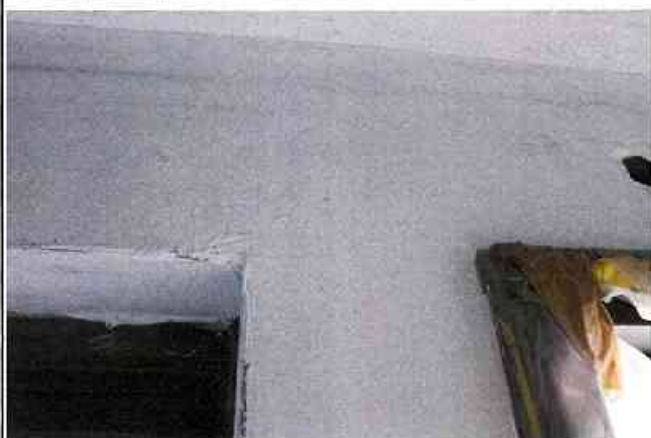
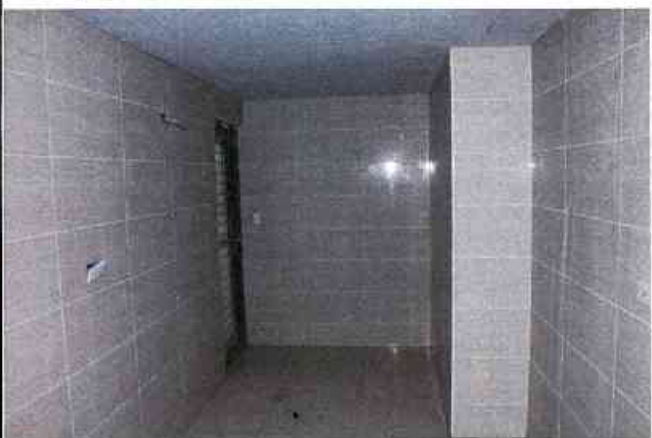
| 編號<br>41 | 說明<br>A6-1 區 O 棟 1 樓及夾層 O62-辦公室牆<br>裂縫 長約 0.6m 寬約 0.1mm | 編號<br>42 | 說明<br>A6-1 區 O 棟 1 樓及夾層 O62-廚房全<br>景，目視無損壞 |

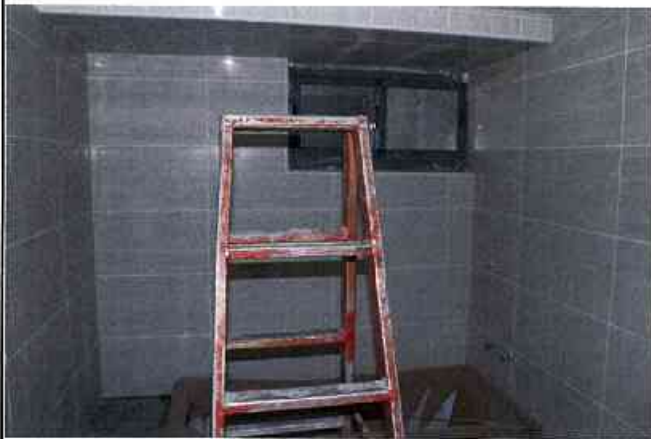
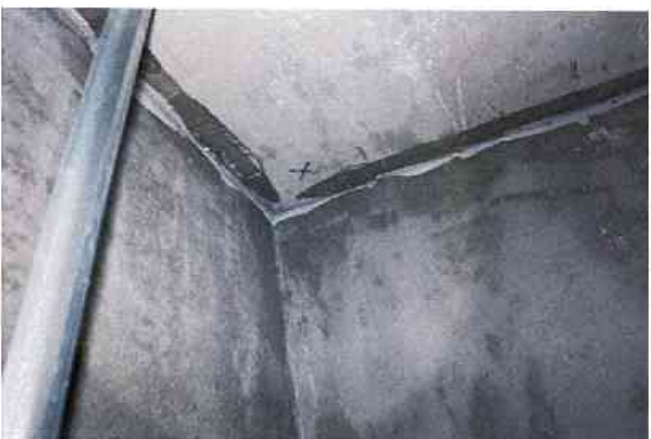
| 編號<br>43 | 說明 | A6-1 區 O 棟 1 樓及夾層 O63-浴廁全景，目視無損壞 | 編號<br>44 | 說明 | A6-1 區 O 棟 1 樓及夾層 O63-浴廁全景，目視無損壞 |

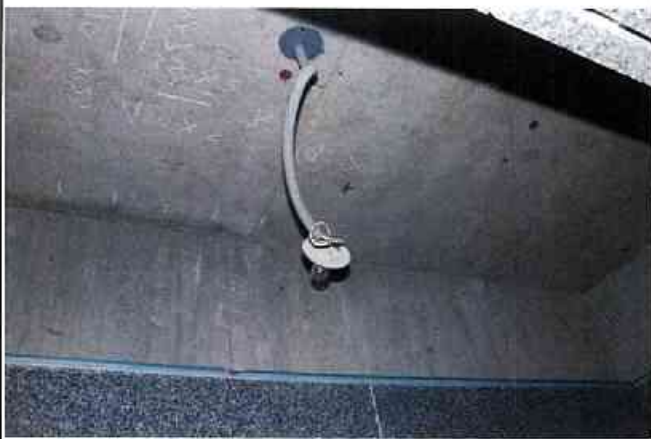
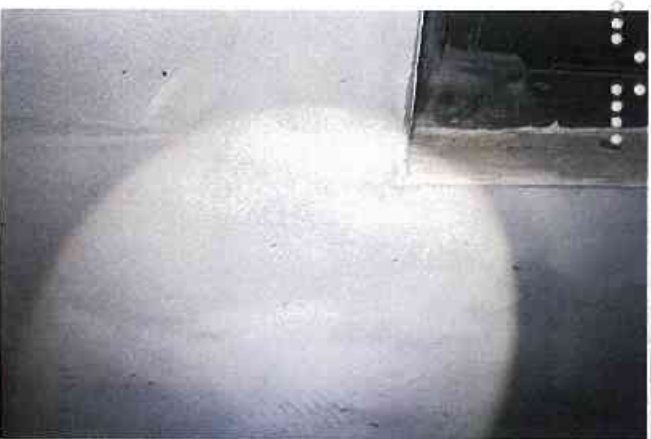
| 編號<br>45 | 說明 | A6-1 區 O 棟 1 樓及夾層 O63-陽台全景，目視無損壞 | 編號<br>46 | 說明 | A6-1 區 O 棟 1 樓及夾層 O63-辦公室牆裂縫 長約 0.6m 寬約 0.1mm |

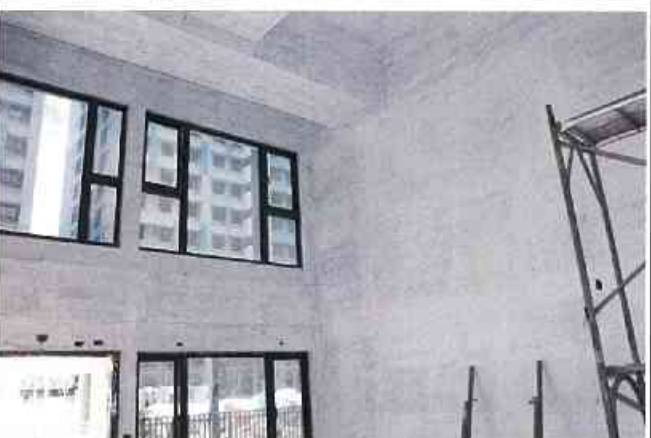
| 編號<br>47 | 說明 | A6-1 區 O 棟 1 樓及夾層 O63-辦公室牆裂縫 長約 0.7m 寬約 0.1mm | 編號<br>48 | 說明 | A6-1 區 O 棟 1 樓及夾層 O63-辦公室全景，目視無損壞 |

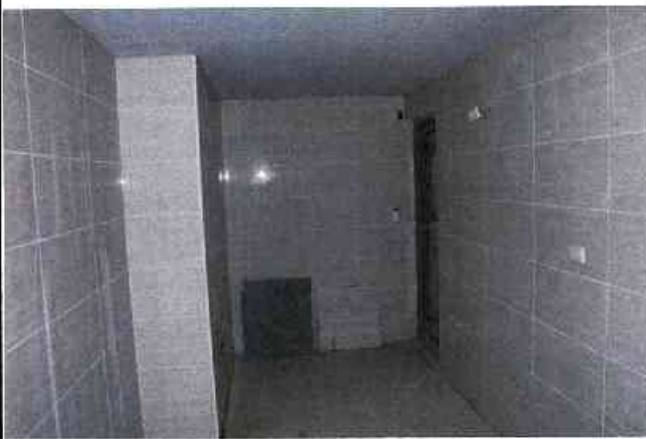
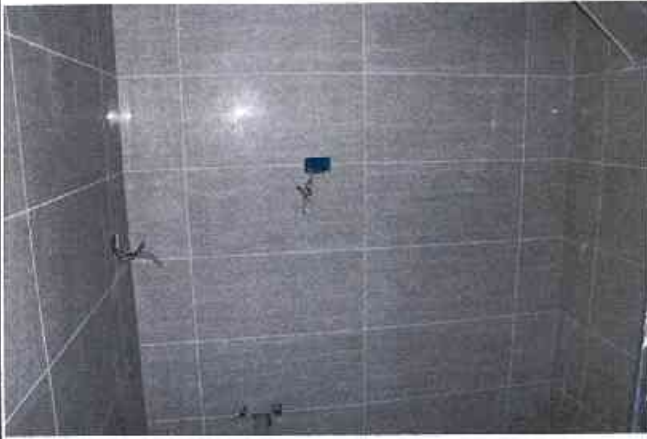
| 編號<br>49 | 說明<br>A6-1 區 O 棟 1 樓及夾層 O63-廚房全景，目視無損壞 | 編號<br>50 | 說明<br>A6-1 區 O 棟 1 樓及夾層 O63-浴廁全景，目視無損壞 |

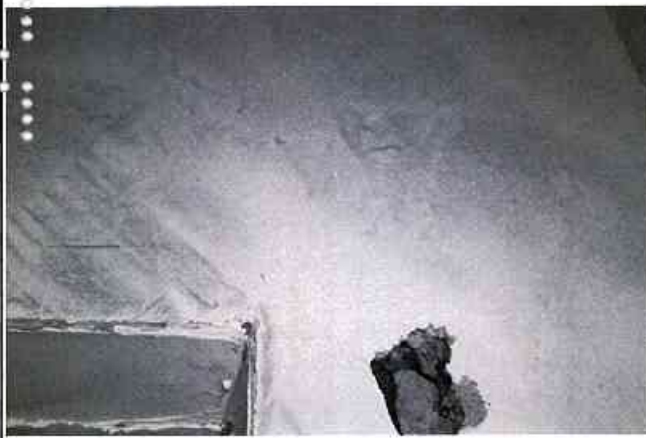
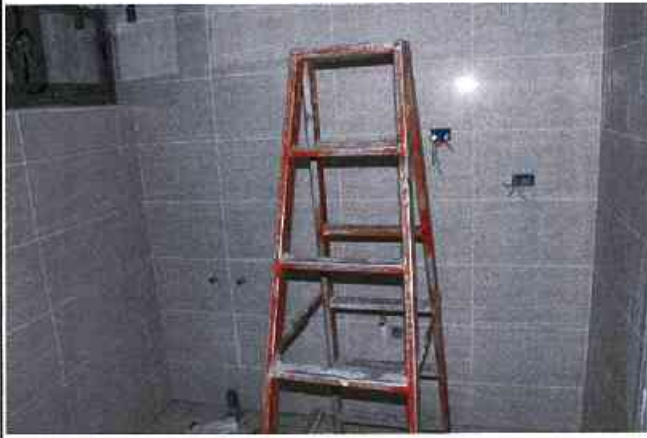
| 編號<br>51 | 說明<br>A6-1 區 O 棟 1 樓及夾層 O63-辦公室牆裂縫 長約 0.8m 寬約 0.1mm | 編號<br>52 | 說明<br>A6-1 區 O 棟 1 樓及夾層 O63-浴廁全景，目視無損壞 |

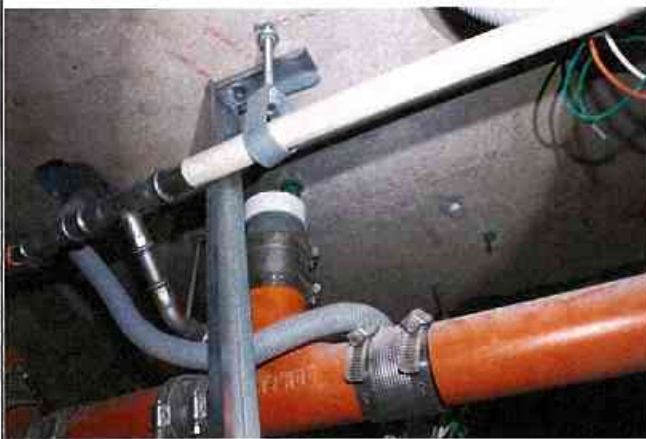
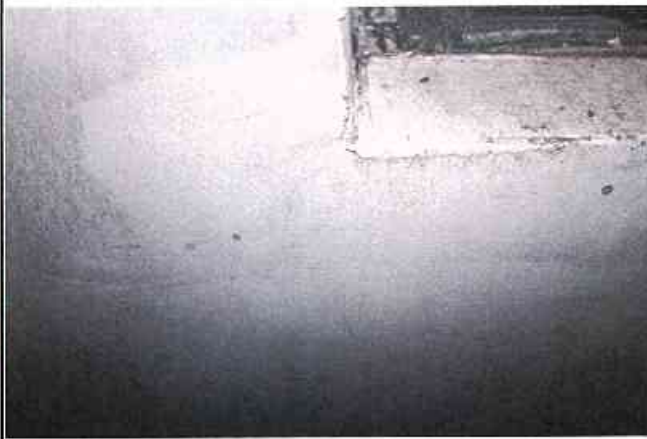
| 編號<br>53 | 說明<br>A6-1 區 O 棟 1 樓及夾層 O63-浴廁頂版，目視無損壞 | 編號<br>54 | 說明<br>A6-1 區 O 棟 1 樓及夾層 O63-辦公室牆裂縫 長約 0.3m 寬約 0.1mm |

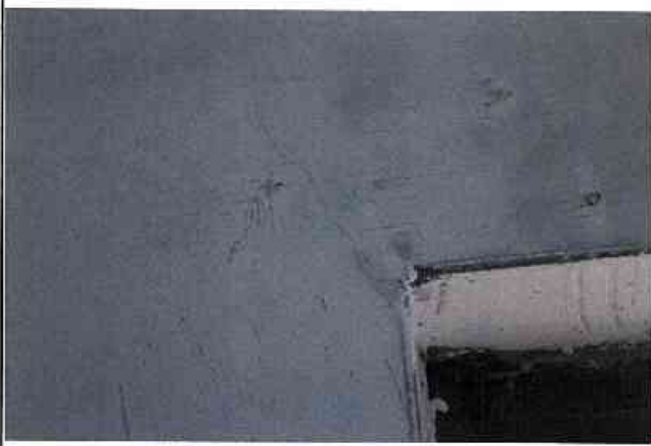
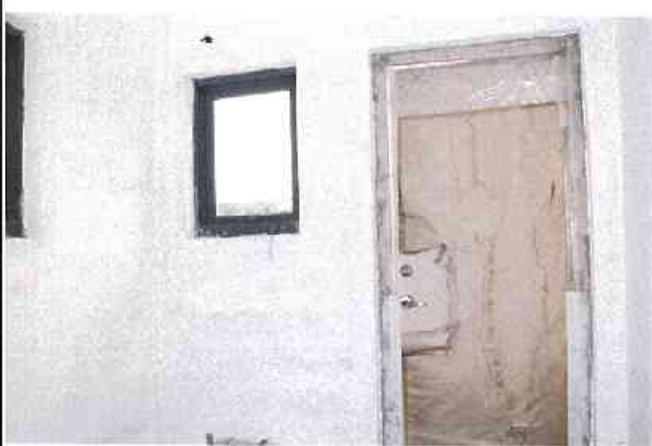
| 編號<br>55 | 說明 | A6-1 區 O 棟 1 樓及夾層 O63-辦公室牆<br>裂縫 長約 1.2m 寬約 0.1mm | 編號<br>56 | 說明 | A6-1 區 O 棟 1 樓及夾層 O60-店鋪全<br>景，目視無損壞 |

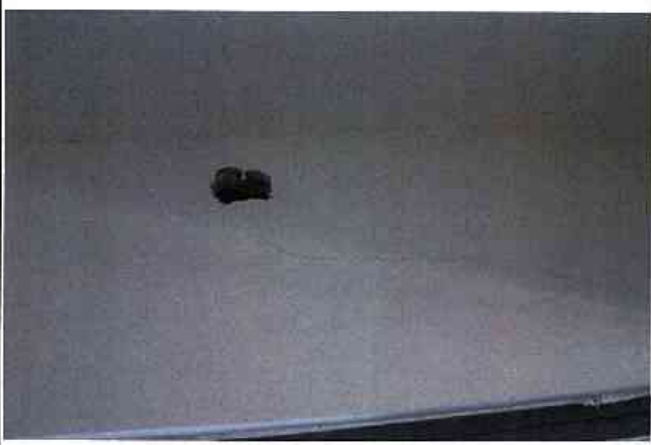
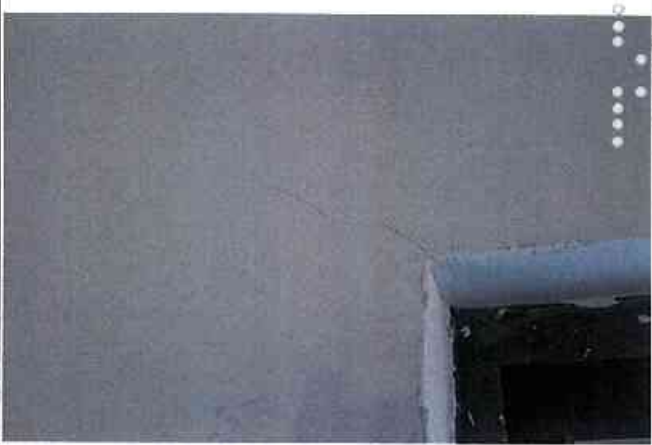
| 編號<br>57 | 說明 | A6-1 區 O 棟 1 樓及夾層 O60-店鋪牆裂<br>縫 長約 1.2m 寬約 0.2mm | 編號<br>58 | 說明 | A6-1 區 O 棟 1 樓及夾層 O60-店鋪牆裂<br>縫 長約 0.3m 寬約 0.1mm |

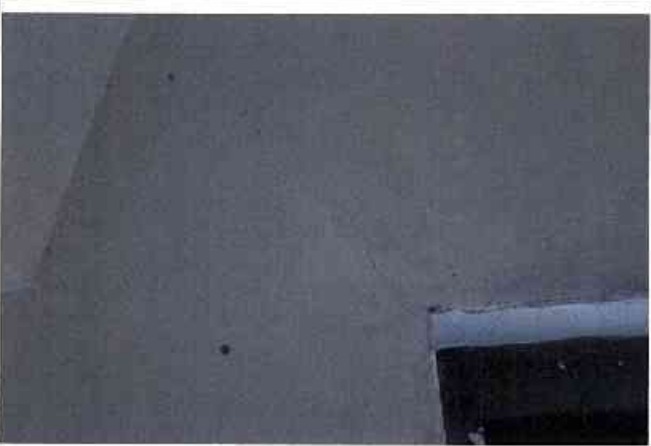
| 編號<br>59 | 說明 | A6-1 區 O 棟 1 樓及夾層 O60-店鋪牆裂<br>縫 長約 0.3m 寬約 0.1mm | 編號<br>60 | 說明 | A6-1 區 O 棟 1 樓及夾層 O60-店鋪柱細<br>微裂縫面積約 0.1*0.3m |

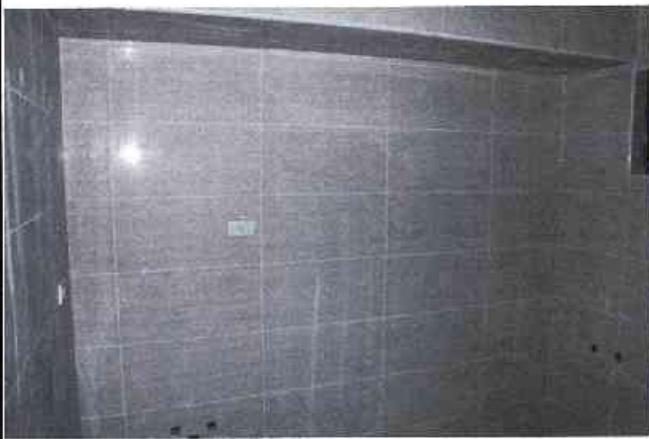
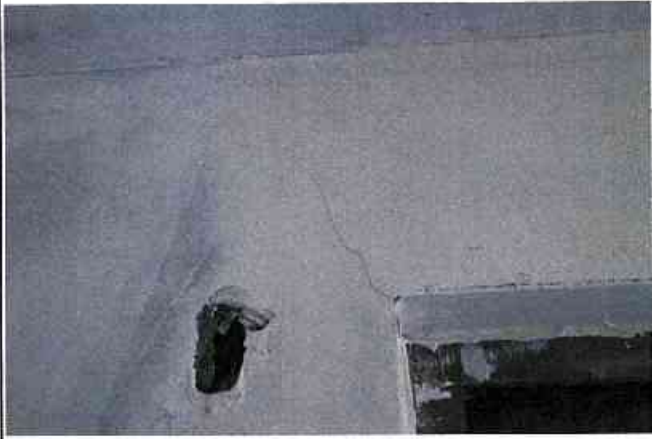
| 編號<br>61 | 說明<br>A6-1 區 O 棟 1 樓及夾層 O60-浴廁全<br>景，目視無損壞 | 編號<br>62 | 說明<br>A6-1 區 O 棟 1 樓及夾層 O60-店鋪牆裂<br>縫 長約 0.3m 寬約 0.1mm |

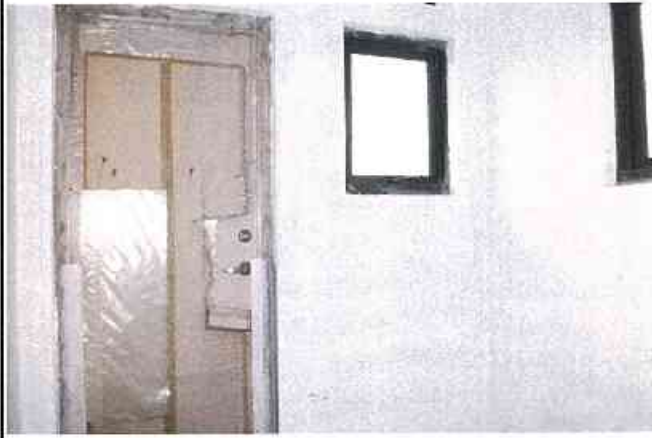
| 編號<br>63 | 說明<br>A6-1 區 O 棟 1 樓及夾層 O60-店鋪牆裂<br>縫 長約 0.4m 寬約 0.1mm | 編號<br>64 | 說明<br>A6-1 區 O 棟 1 樓及夾層 O60-店鋪全<br>景，目視無損壞 |

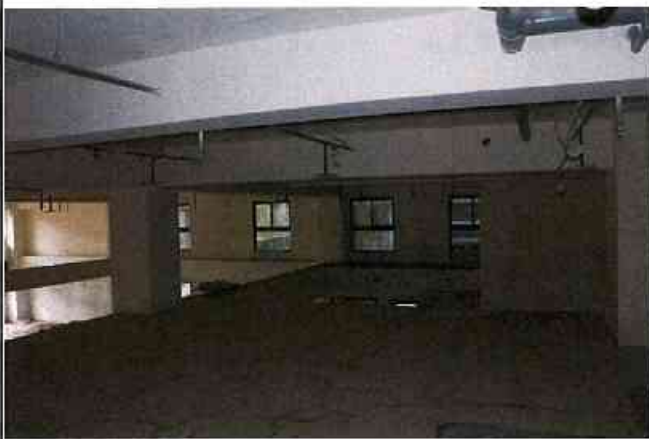
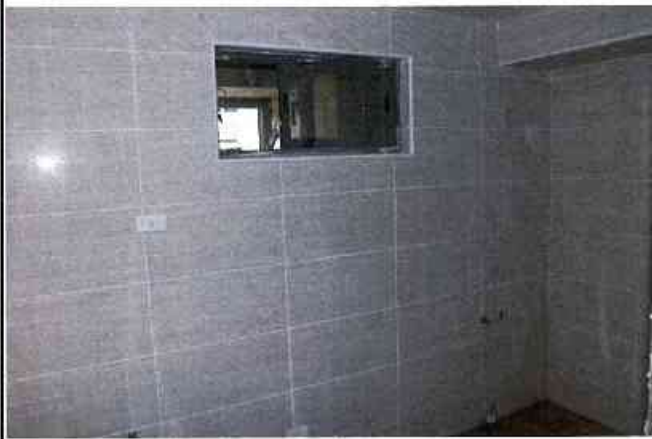
| 編號<br>65 | 說明<br>A6-1 區 O 棟 1 樓及夾層 O60-店鋪全<br>景，目視無損壞 | 編號<br>66 | 說明<br>A6-1 區 O 棟 1 樓及夾層 O61-浴廁全<br>景，目視無損壞 |

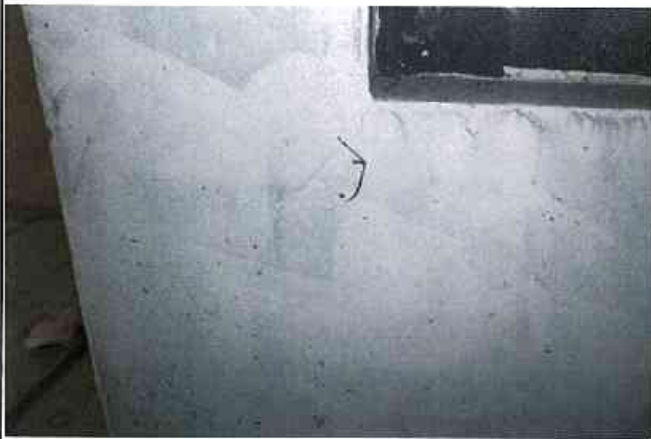
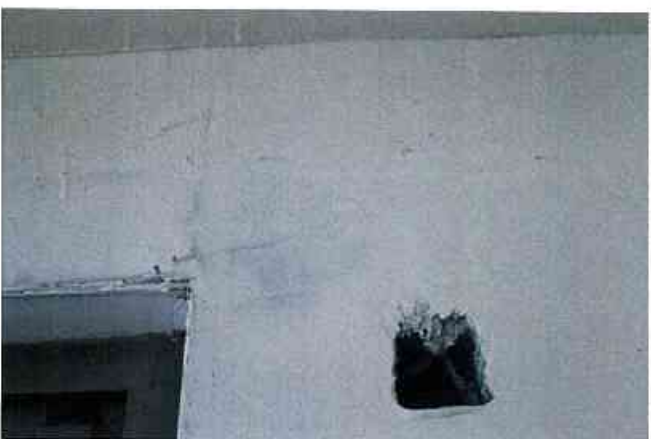
| 67 | A6-1 區 O 棟 1 樓及夾層 O61-店鋪牆裂縫 長約 0.4m 寬約 0.1mm | 68 | A6-1 區 O 棟 1 樓及夾層 O61-店鋪牆裂縫 長約 0.3m 寬約 0.1mm |

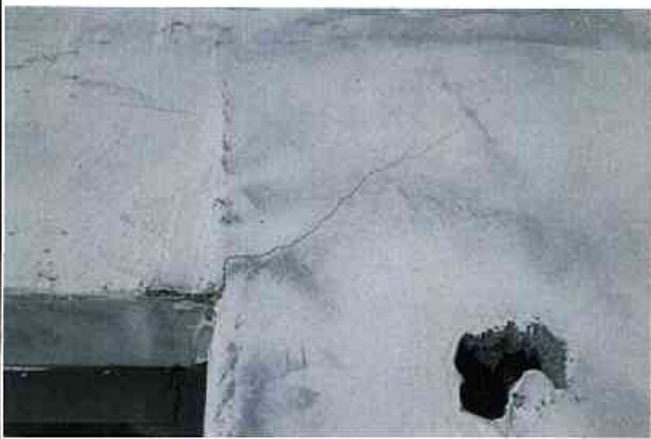
| 69 | A6-1 區 O 棟 1 樓及夾層 O61-店鋪牆裂縫 長約 0.3m 寬約 0.1mm | | |
