附件十一：A6 西區地上層 0 棟  
現況調查報告書

# 鑑定會勘紀錄表

| 案件名稱 | | 新北市板橋區浮洲合宜住宅新建工程<br>結構安全鑑定 | 會勘日期 | 104 年 6 月 16 日 |
| 鑑定地點 | | A6 西區 0 棟 1F 樓 ~ 24 樓 | | |

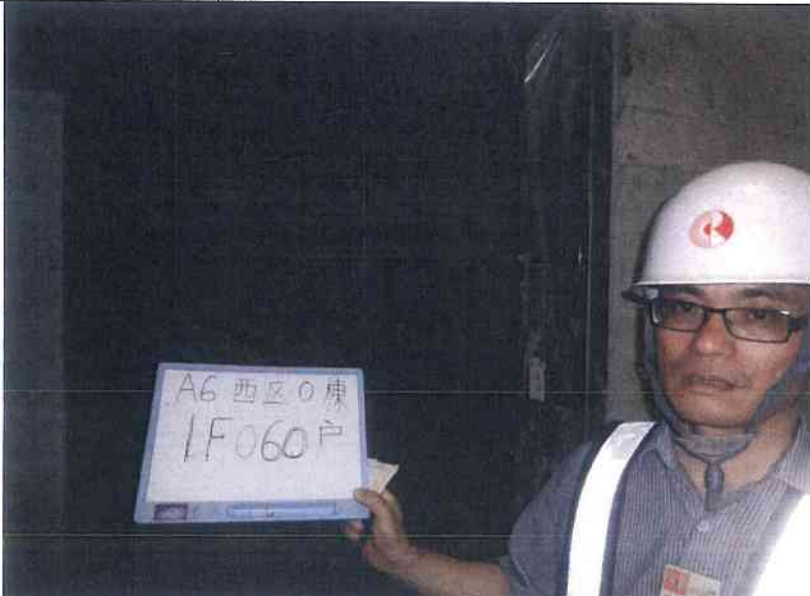
| | | A6 西區-0 棟-01 樓-060 戶 |

| 1 | <input checked="" type="checkbox"/> | | | | | | | | | | | | 門口 | |

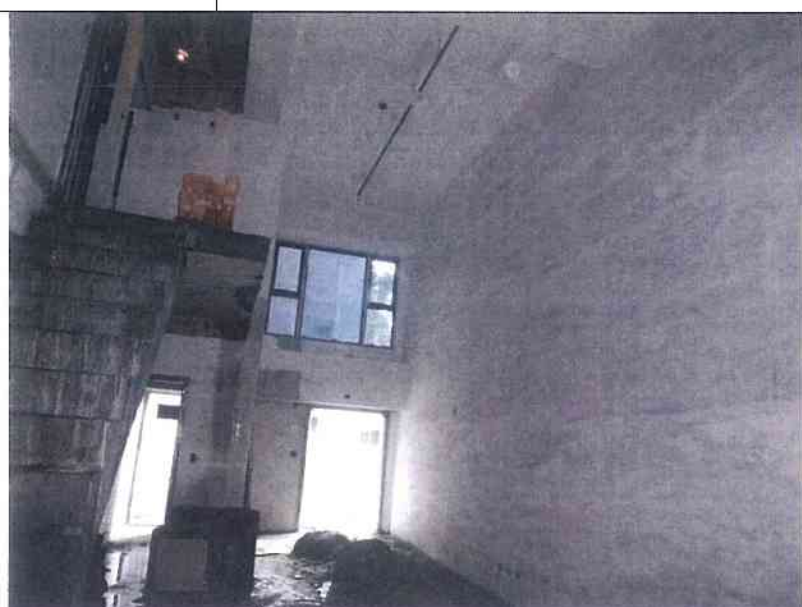
| | | A6 西區-0 棟-01 樓-060 戶 |

| 2 | <input checked="" type="checkbox"/> | | | | | | | | | | | | 室內 | |

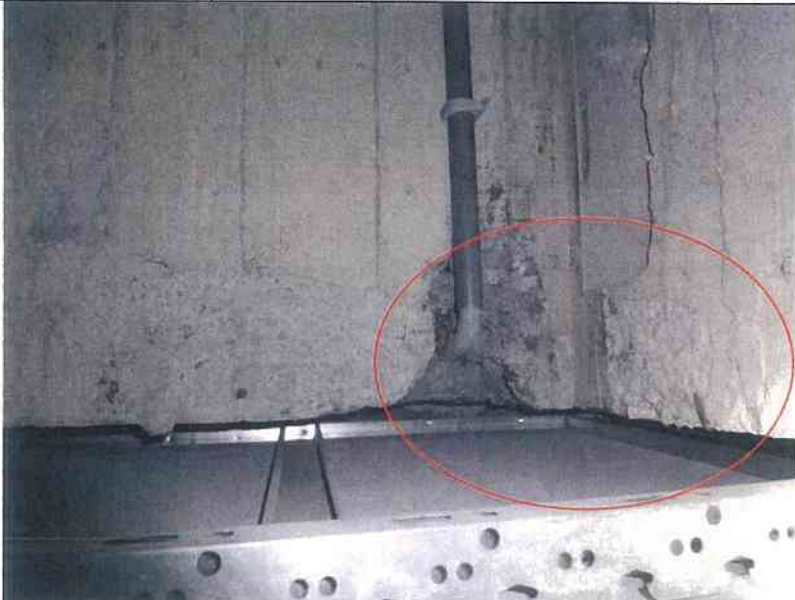
| | | A6 西區-0 棟-08 樓-03 戶 |

| | | 鋼筋外露 |

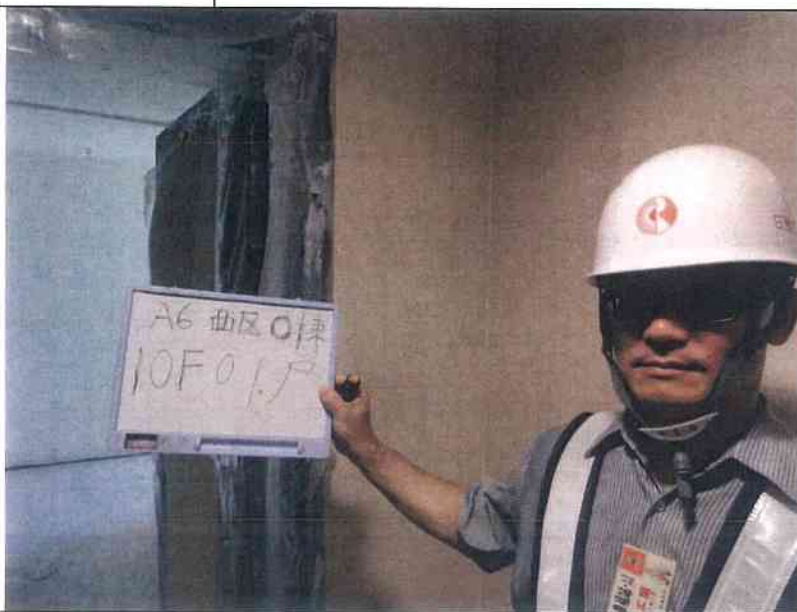
| 編號 | 說明 | 位置：詳照片平面位置示意圖 |
|---|---|---|
| | | A6 西區-0 棟-10 樓-01 戶 |

| 編號 | 說明 | 位置：詳照片平面位置示意圖 |
|---|---|---|
| 1 | | 內容：詳建築物現況調查紀錄表 |

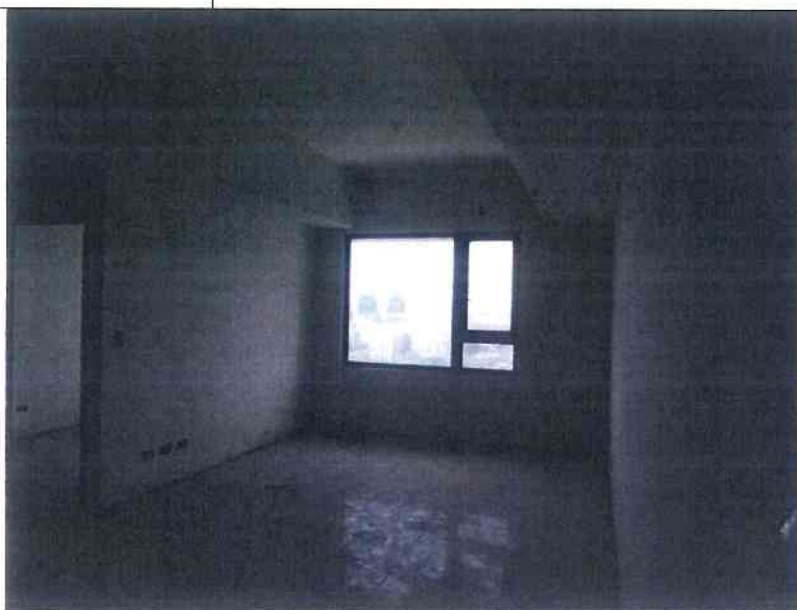
| | | A6 西區-0 棟-10 樓-01 戶 |

| 2 | | 內容：詳建築物現況調查紀錄表 |

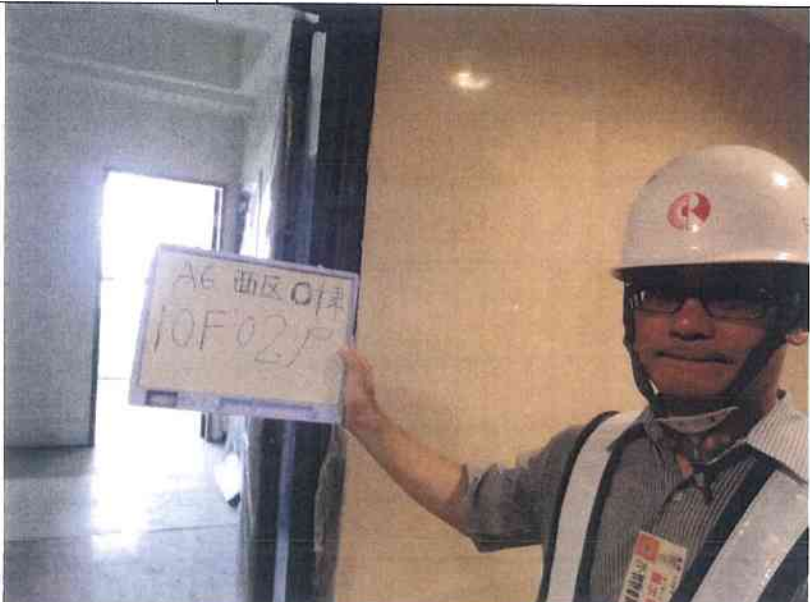
| | | A6 西區-0 棟-10 樓-02 戶 |

| 1 | | 內容：詳建築物現況調查紀錄表 |

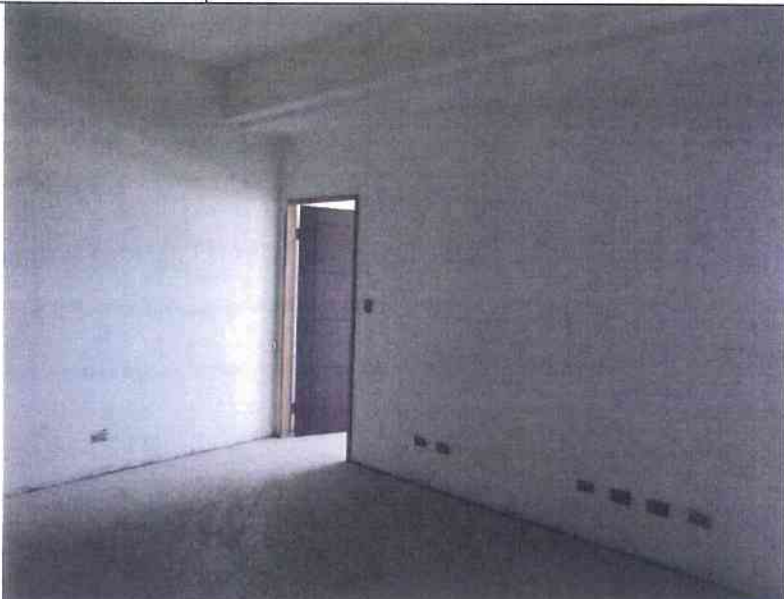
| | | A6 西區-0 棟-10 樓-02 戶 |

| 2 | | 內容：詳建築物現況調查紀錄表 |

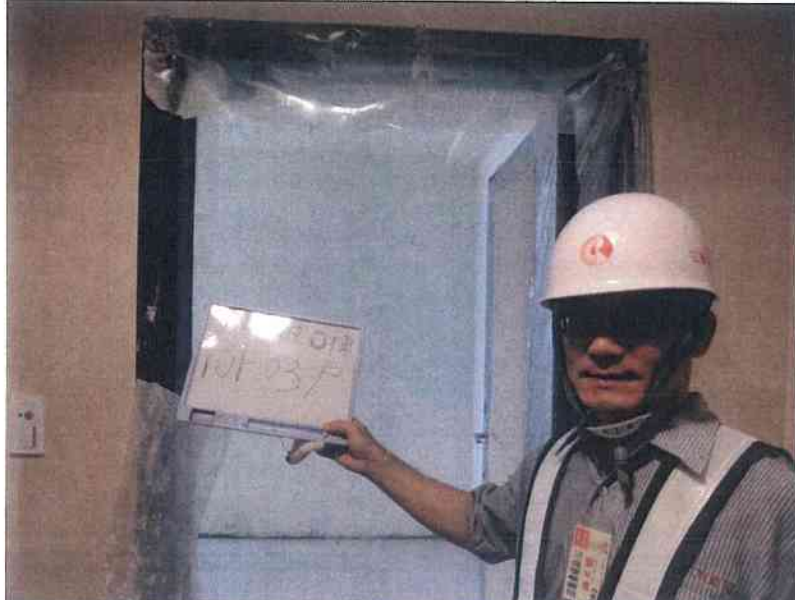
| | | A6 西區-0 棟-10 樓-03 戶 |

| 1 | | 內容：詳建築物現況調查紀錄表 |

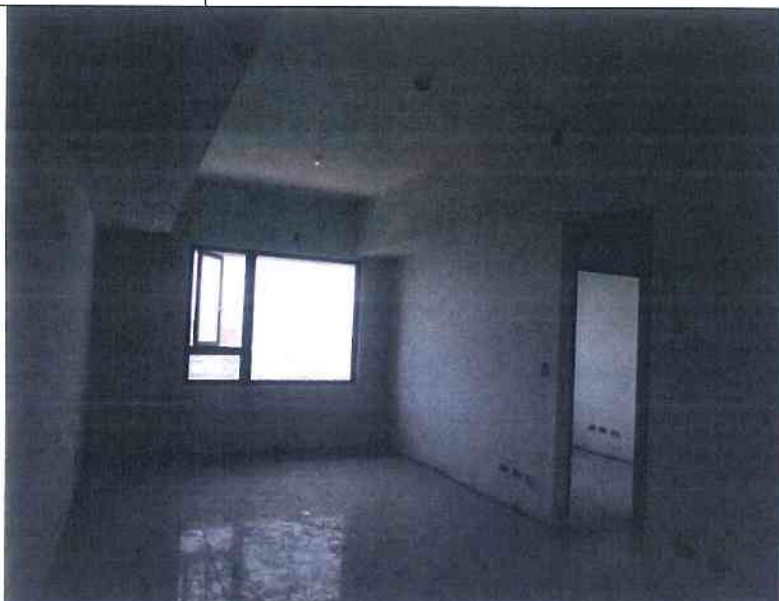
| | | A6 西區-0 棟-10 樓-03 戶 |

| 2 | | 內容：詳建築物現況調查紀錄表 |

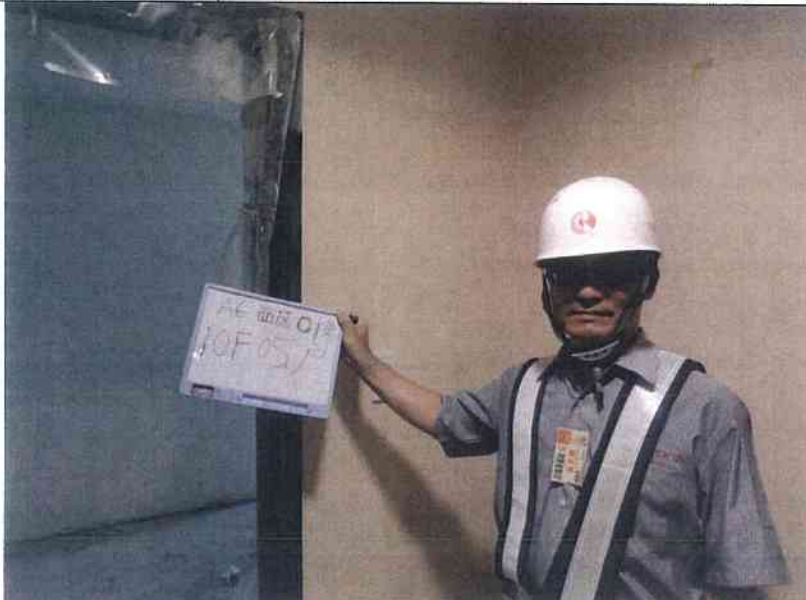
| | | A6 西區-0 棟-10 樓-05 戶 |

| 1 | | 內容：詳建築物現況調查紀錄表 |

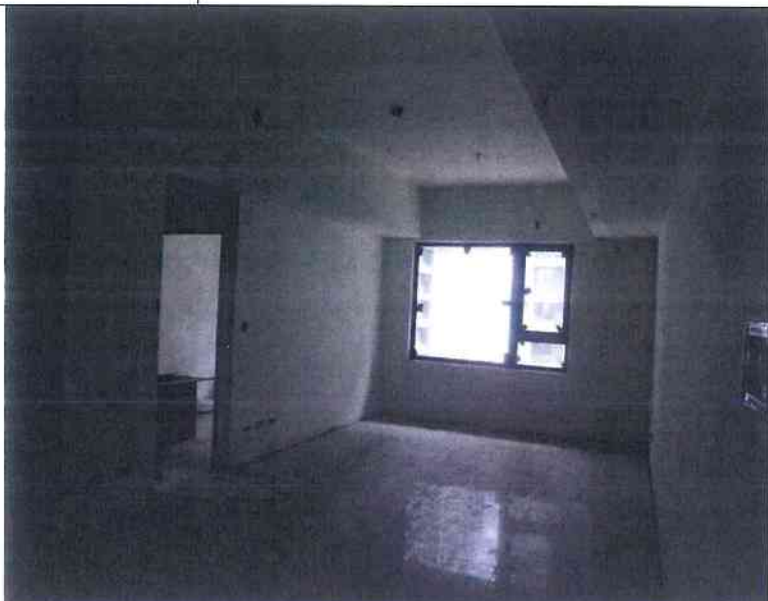
| | | A6 西區-0 棟-10 樓-05 戶 |

| 2 | | 內容：詳建築物現況調查紀錄表 |

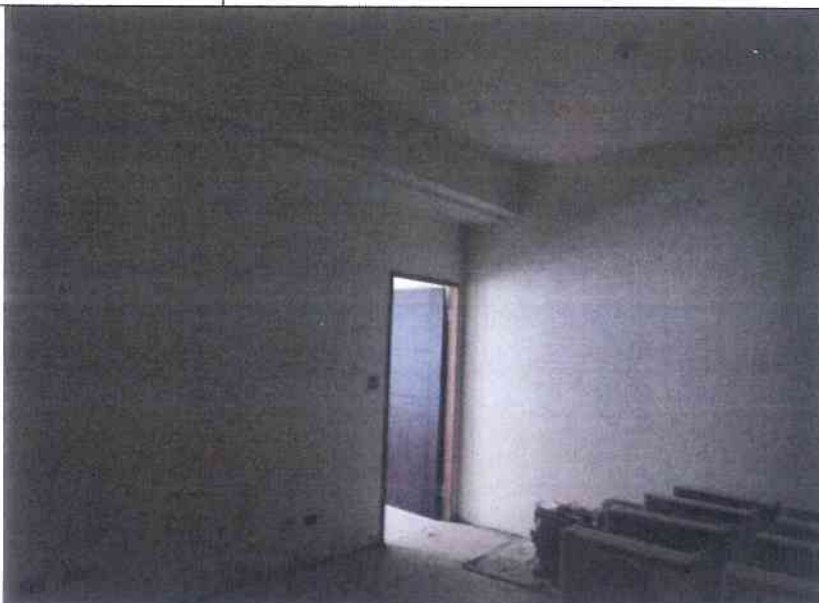
| | | A6 西區-0 棟-10 樓-06 戶 |

| 2 | | 內容：詳建築物現況調查紀錄表 |

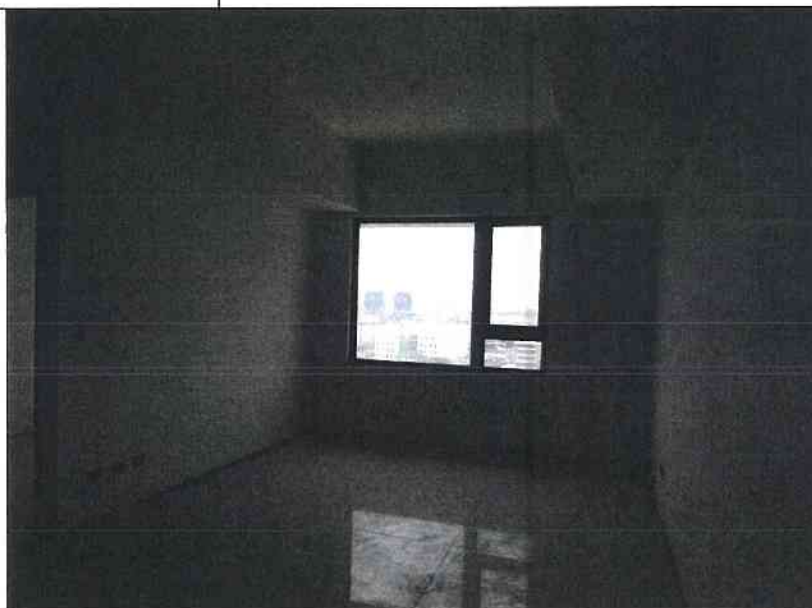
| | | A6 西區-0 棟-11 樓-01 戶 |

| 2 | | 內容：詳建築物現況調查紀錄表 |

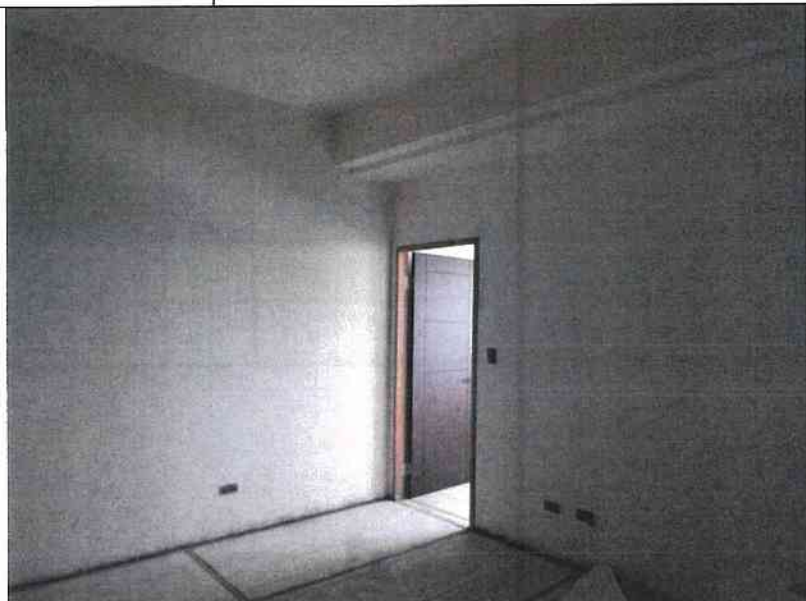
| | | A6 西區-0 棟-11 樓-02 戶 |

| 2 | | 內容：詳建築物現況調查紀錄表 |

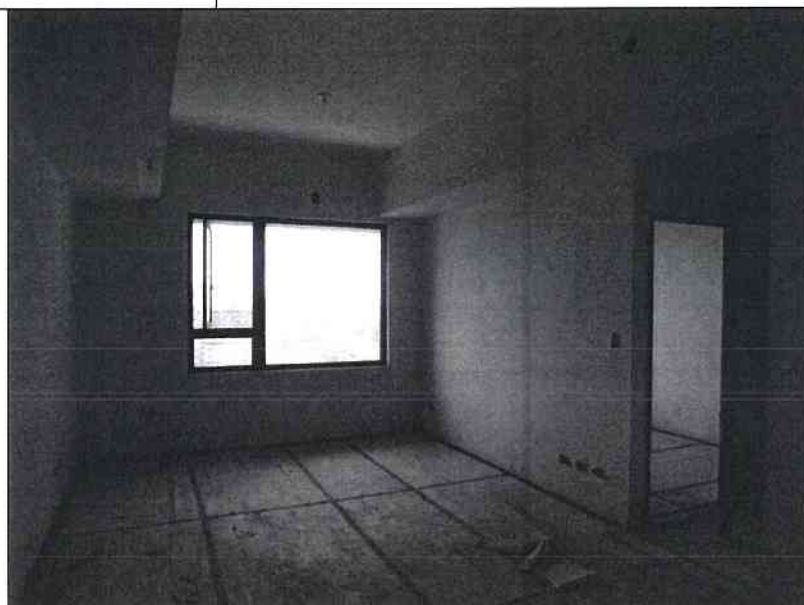
| | | A6 西區-0 棟-11 樓-03 戶 |

| 2 | | 內容：詳建築物現況調查紀錄表 |

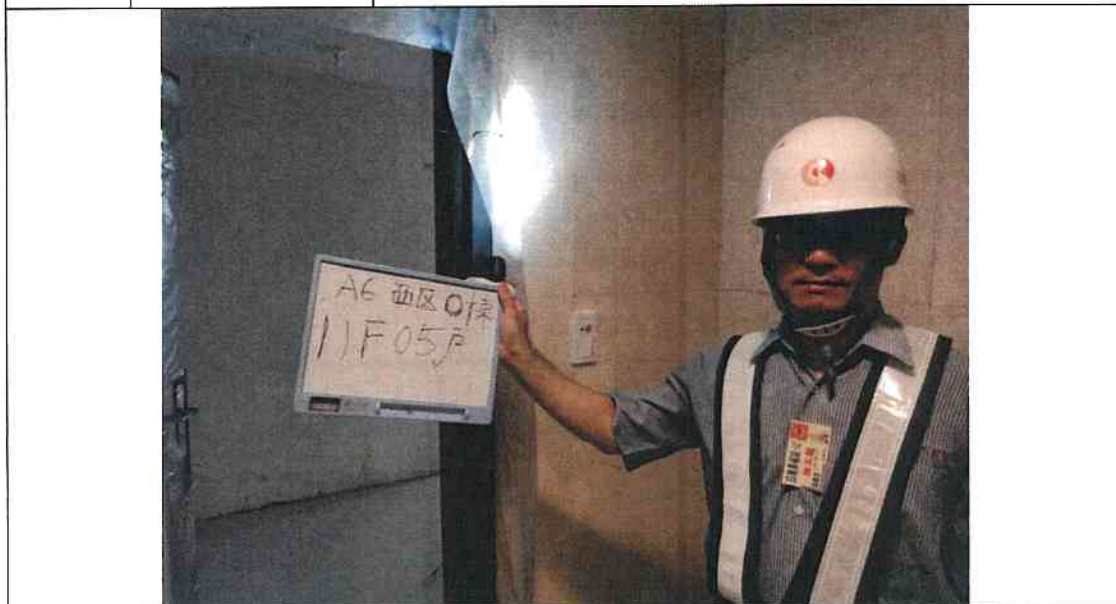
| | | A6 西區-0 棟-11 樓-05 戶 |

| 1 | | 內容：詳建築物現況調查紀錄表 |

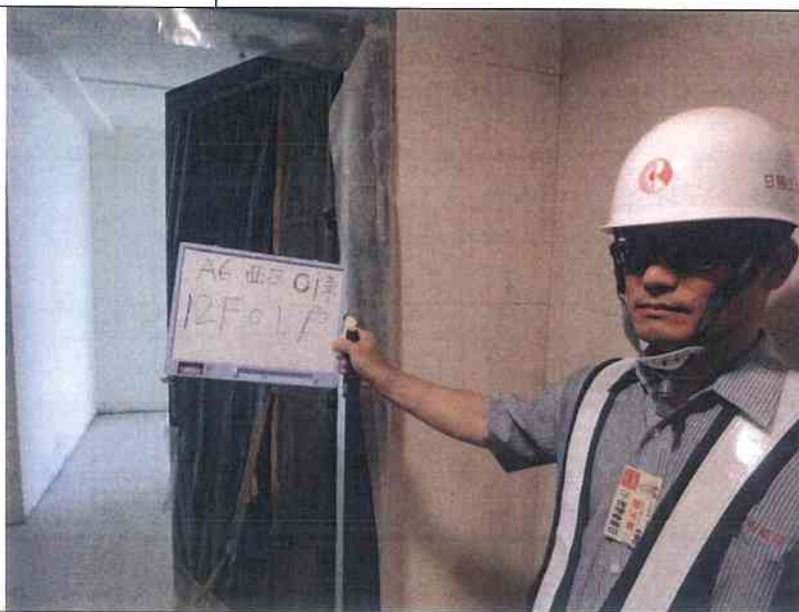
| 編號 | 說明 | 位置：詳照片平面位置示意圖 |
|---|---|---|
| | | A6 西區-0 棟-12 樓-01 戶 |

| 編號 | 說明 | 位置：詳照片平面位置示意圖 |
|---|---|---|
| 1 | | 內容：詳建築物現況調查紀錄表 |

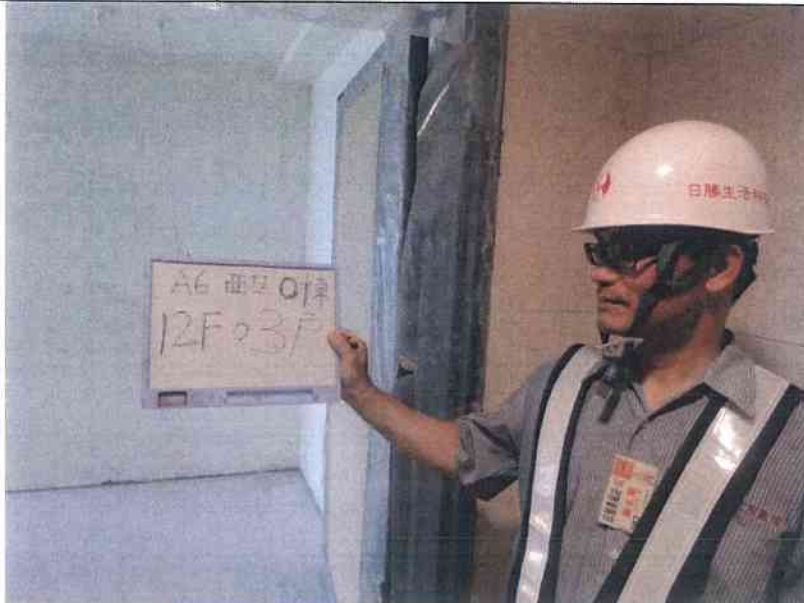
| | | A6 西區-0 棟-12 樓-03 戶 |

| 1 | | 內容：詳建築物現況調查紀錄表 |

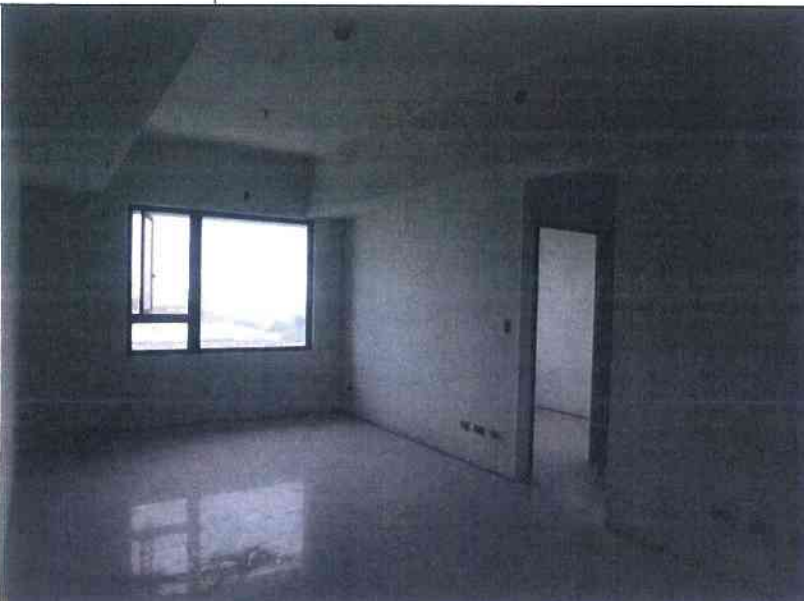
| | | A6 西區-0 棟-12 樓-03 戶 |

| 2 | | 內容：詳建築物現況調查紀錄表 |

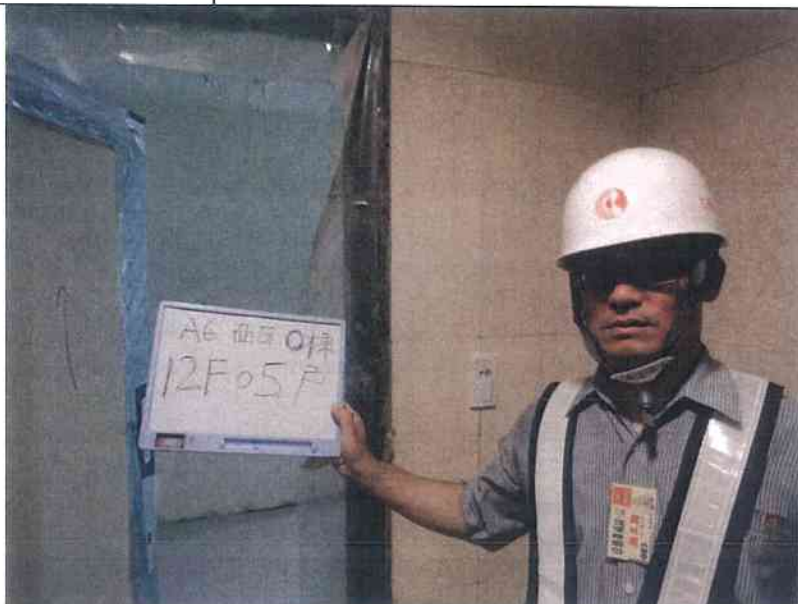
| | | A6 西區-0 棟-12 樓-05 戶 |

| 1 | | 內容：詳建築物現況調查紀錄表 |

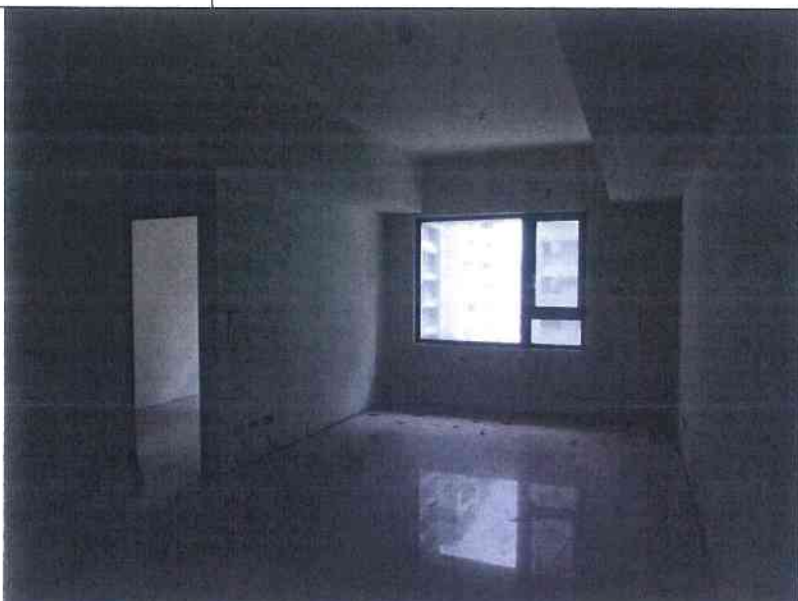
| | | A6 西區-0 棟-12 樓-05 戶 |

| 2 | | 內容：詳建築物現況調查紀錄表 |

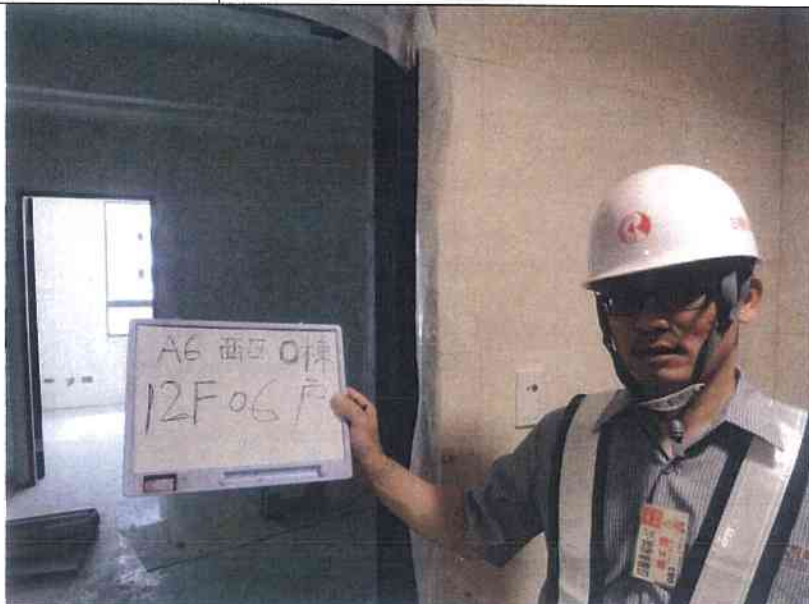
| | | A6 西區-0棟-12樓-06戶 |

| 1 | | 內容：詳建築物現況調查紀錄表 |

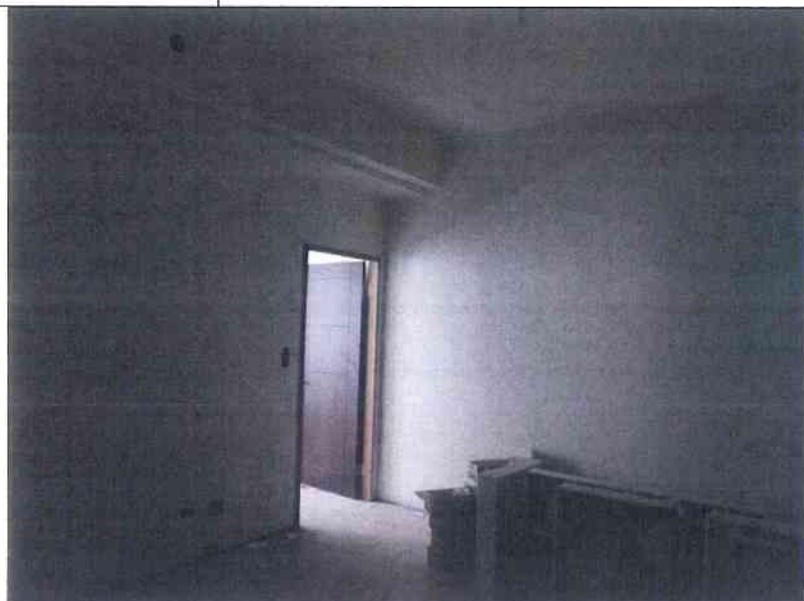
| | | A6 西區-0棟-12樓-06戶 |

| 2 | | 內容：詳建築物現況調查紀錄表 |

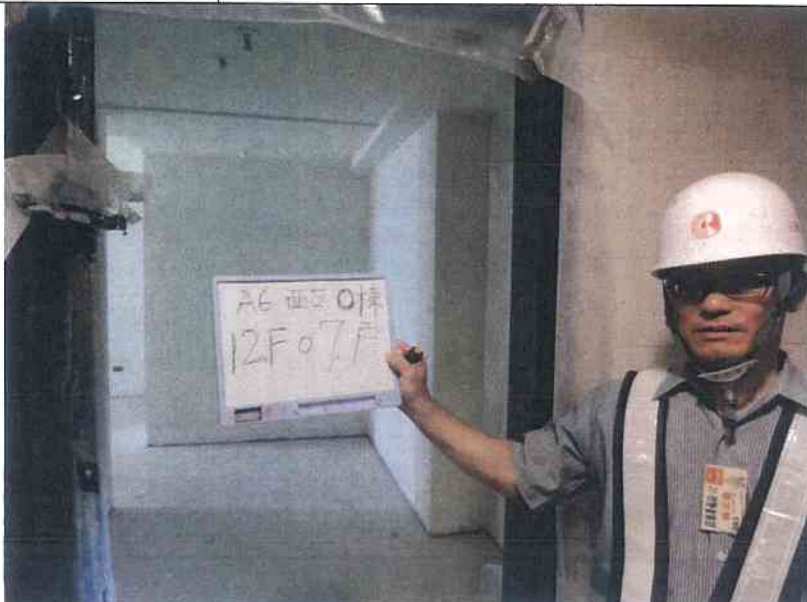
| | | A6 西區-0 棟-12 樓-07 戶 |

| 1 | | 內容：詳建築物現況調查紀錄表 |

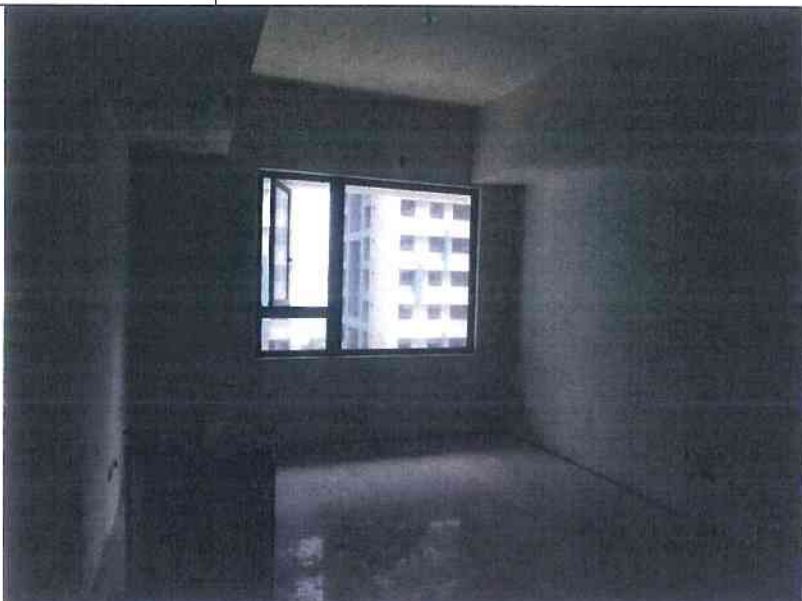
| | | A6 西區-0 棟-12 樓-07 戶 |

| 2 | | 內容：詳建築物現況調查紀錄表 |

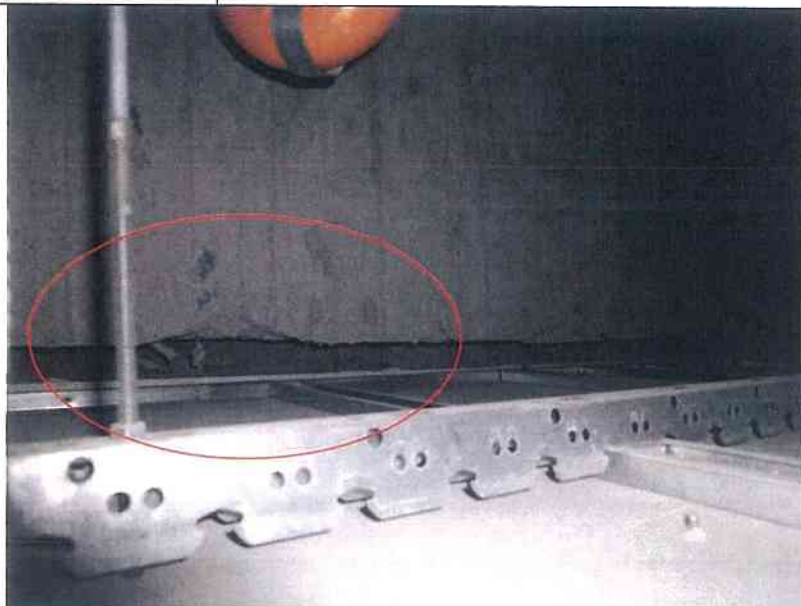
| | | A6 西區-0棟-13樓-05戶 |

| | | 剝落 |

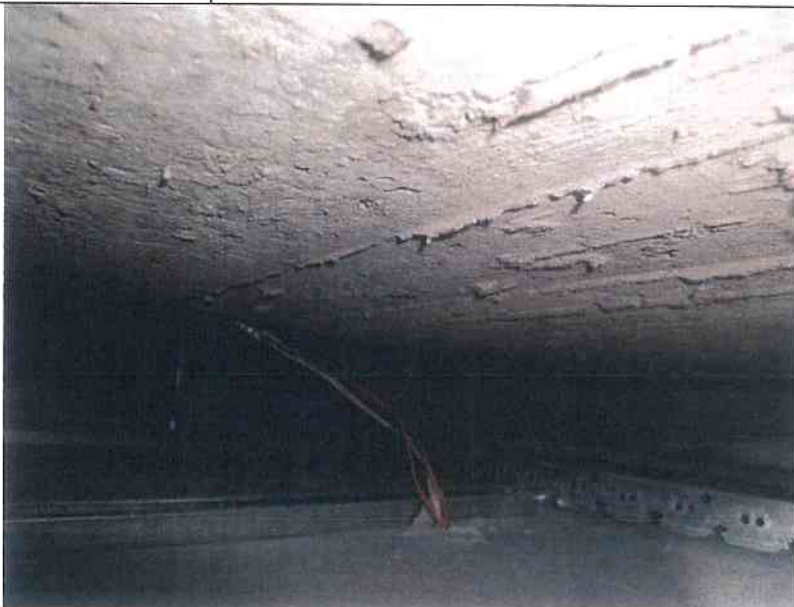
| | | A6 西區-0 棟-15 樓-01 戶 |

| | | 施工的鐵絲線未清除 |

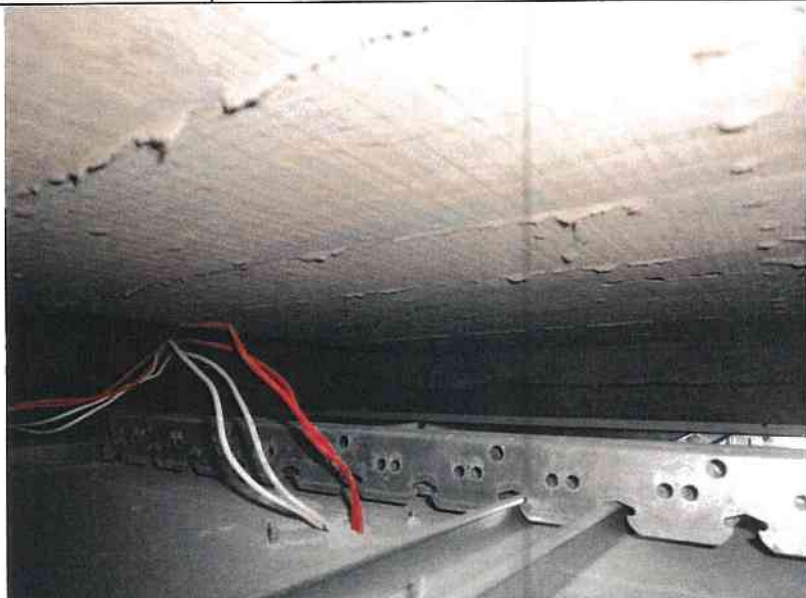
| | | A6 西區-0 棟-15 樓-05 戶 |

| | | 混凝土剝落 |
