社團法人新北市土木技師公會

A6-2 東區地下室現況調查報告書

# 建物現況調查紀錄表

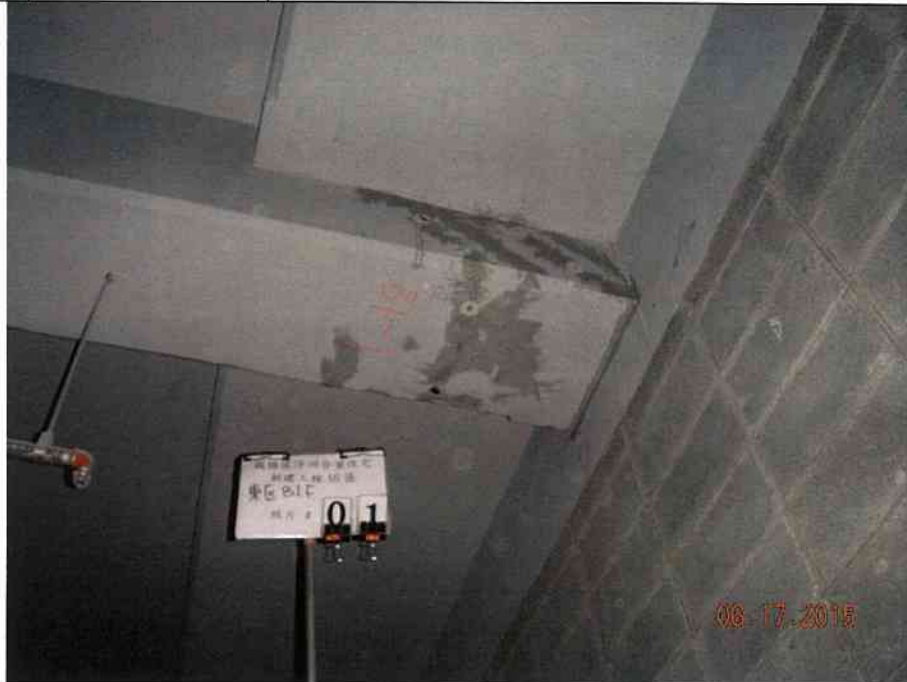
| 1 | | 內容：詳建築物現況調查紀錄表 |

| 1 | | √ | | | | 環樑裂 | 0.1-0.25 | 2條 | | | | | | |

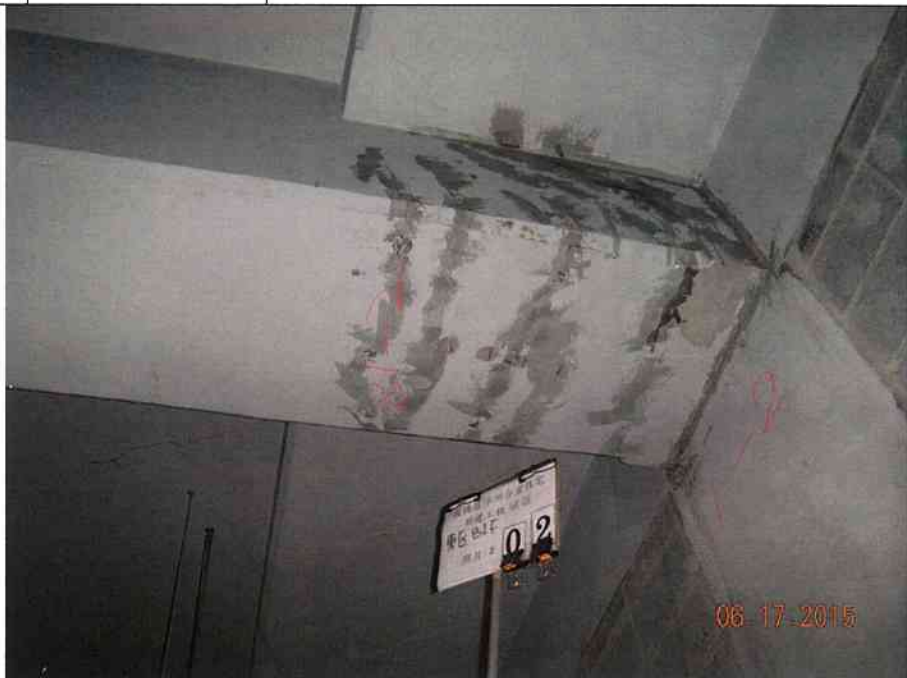
| 2 | | 內容：詳建築物現況調查紀錄表 |

| 2 | | √ | | | | 環樑裂 | 0.1-0.65 | 18條 | | | | | | |

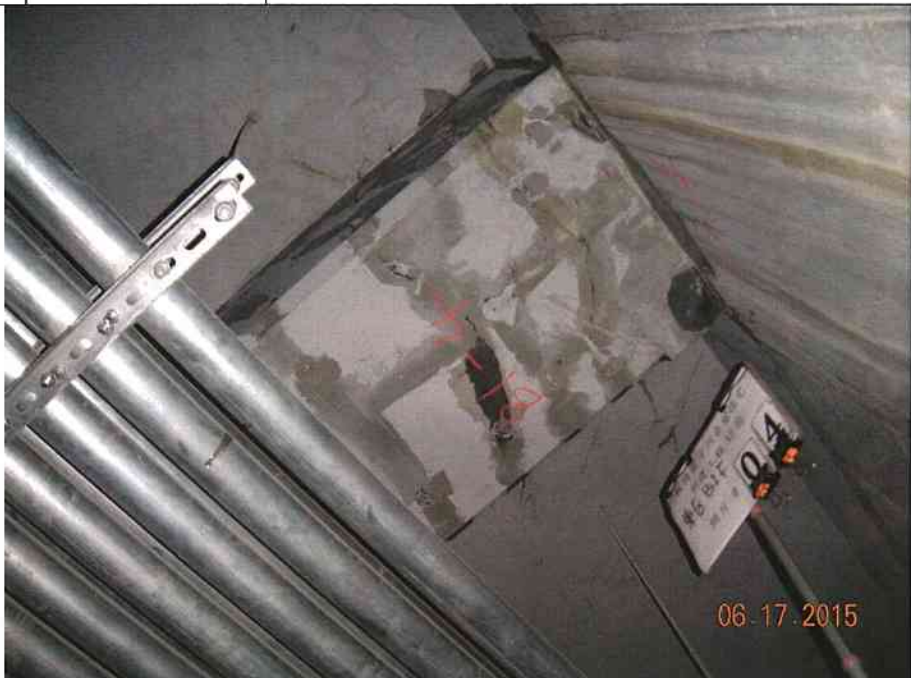
| 4 | 說明 | 內容：詳建築物現況調查紀錄表 |

| 4 | | √ | | | | 環樑裂 | 0.1-0.85 | 13條 | | | | | | |

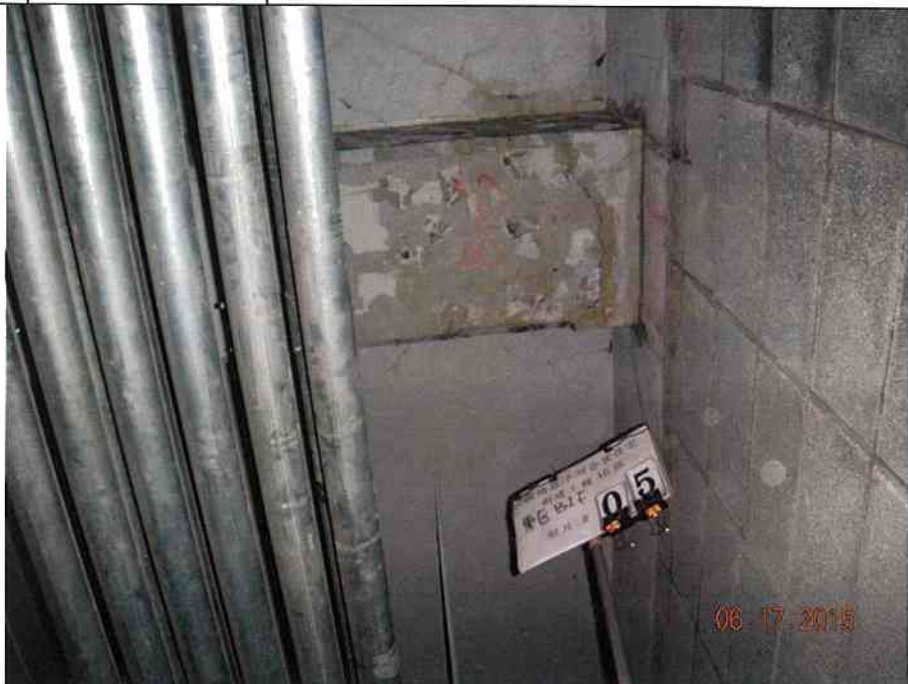
| 5 | 說明 | 內容：詳建築物現況調查紀錄表 |

| 5 | | √ | | | | 環樑裂 | 0.1-1.3 | 10條 | | | | | | |

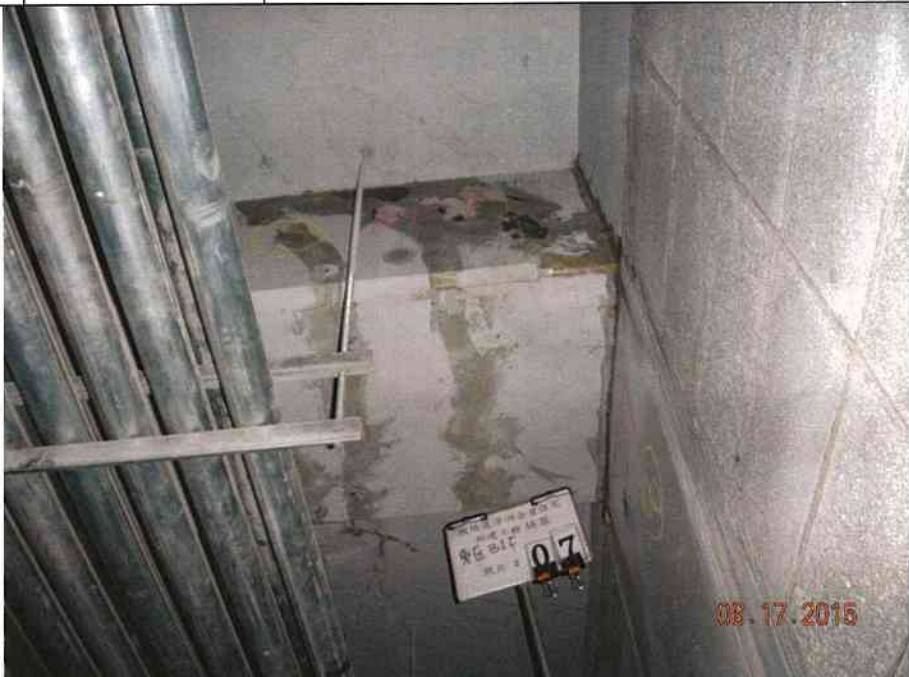
| 7 | 說明 | 內容：詳建築物現況調查紀錄表 |

| 7 | | √ | | | | 環樑裂 | 0.1-1.1 | 11條 | | | | | | |

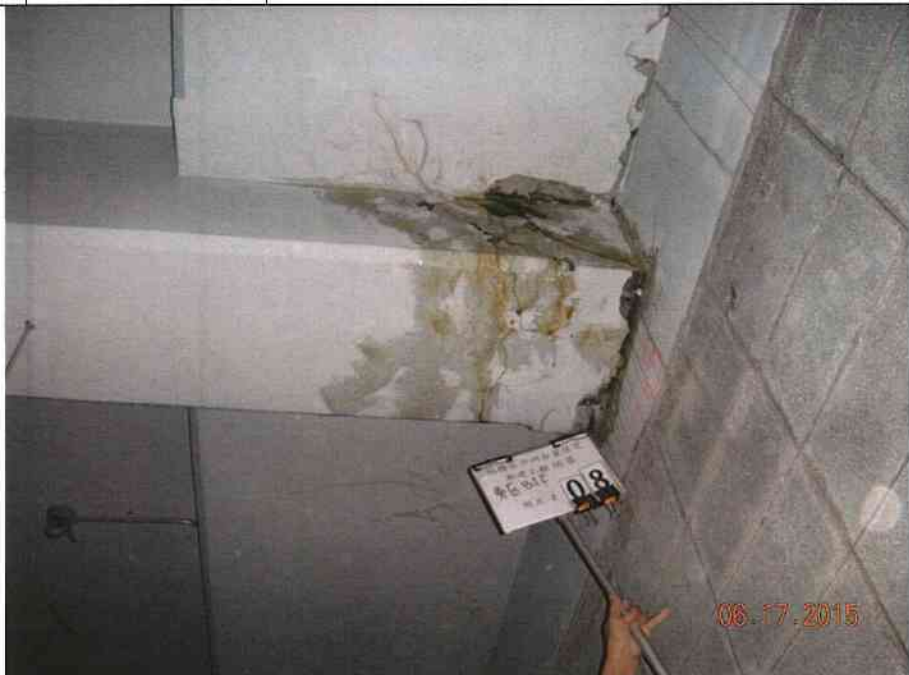
| 8 | 說明 | 內容：詳建築物現況調查紀錄表 |

| 8 | | √ | | | | 環樑裂 | 0.1-2.0 | 8條 | | | | | | |

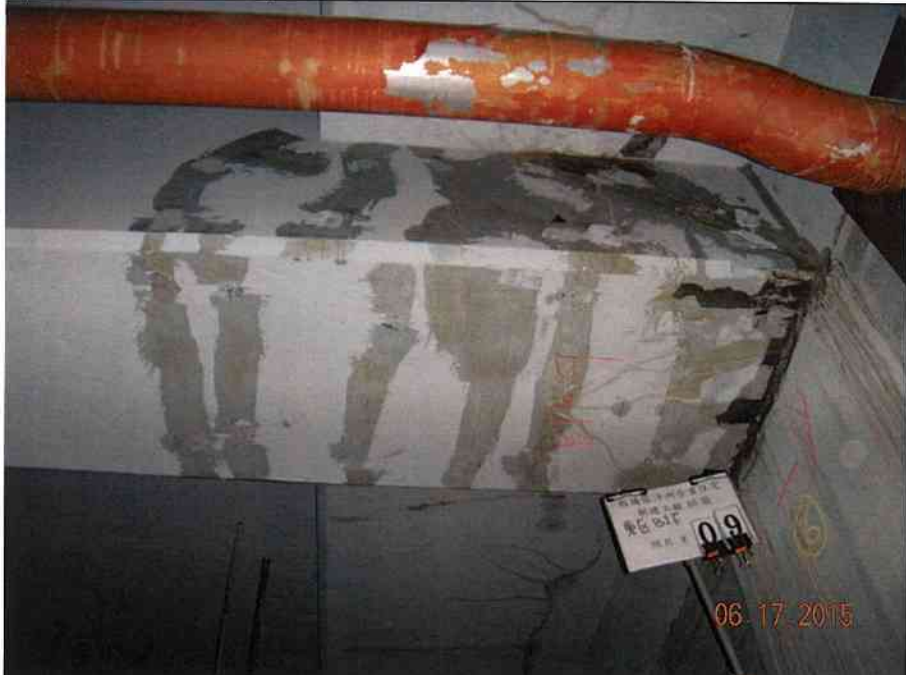
| 9 | | 內容：詳建築物現況調查紀錄表 |

| 9 | | √ | | | | 環樑裂 | 0.1-0.8 | 15條 | | | | | | |

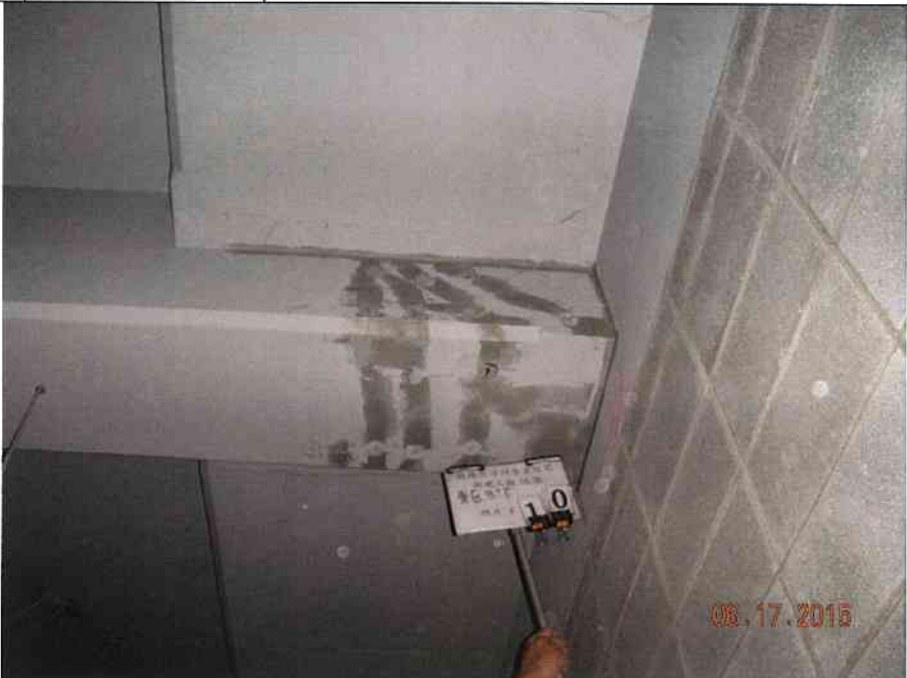
| 10 | | 內容：詳建築物現況調查紀錄表 |

| 10 | | √ | | | | 環樑裂 | 0.1-0.75 | 5條 | | | | | | |

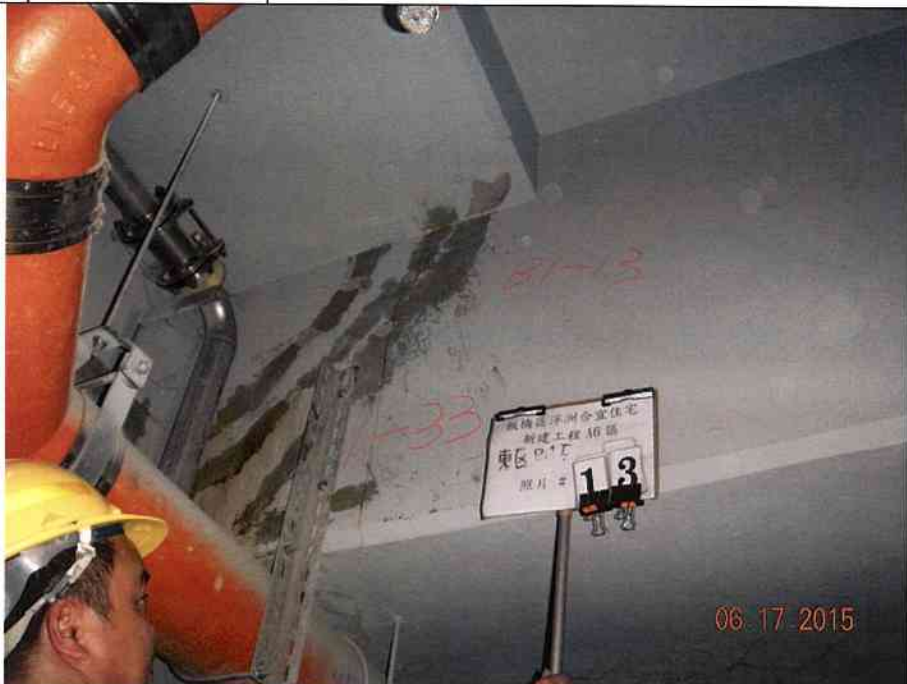
| 13 | | 內容：詳建築物現況調查紀錄表 |

| 13 | | √ | | | | 環樑裂 | 0.1-1.0 | 10條 | | | | | 餘龜裂 | |

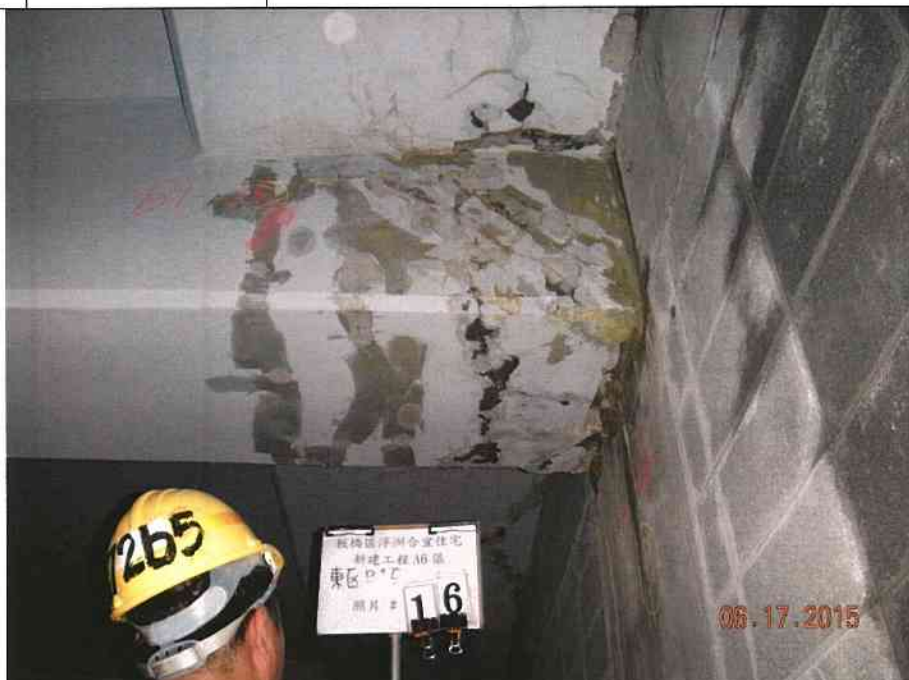
| 16 | | 內容：詳建築物現況調查紀錄表 |

| 16 | | √ | | | | 環樑裂 | 0.1-0.45 | 13條 | | | | | | |

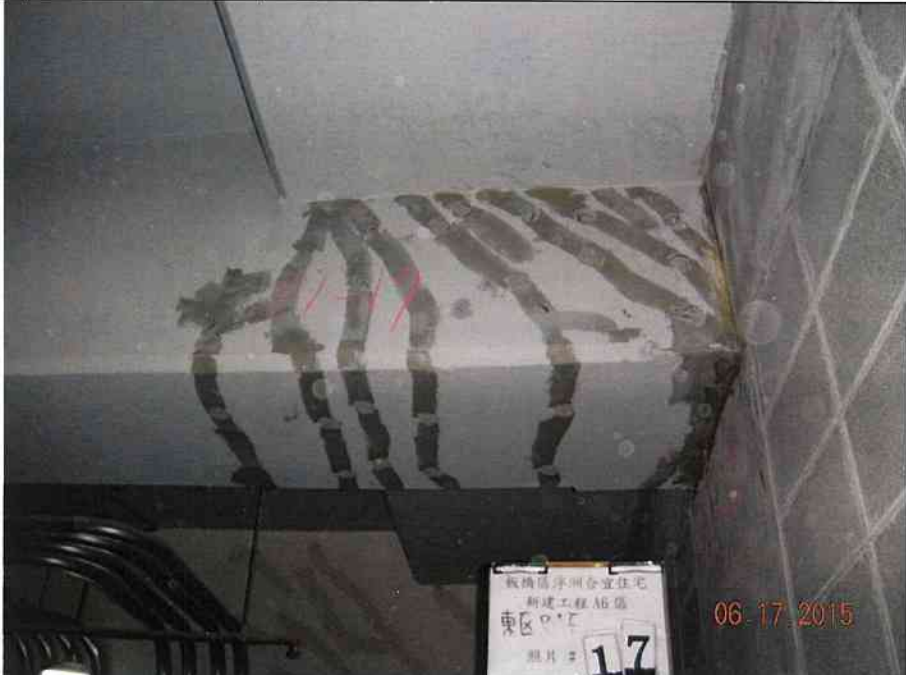
| 17 | | 內容：詳建築物現況調查紀錄表 |

| 17 | | √ | | | | 環樑裂 | 0.1-0.65 | 19條 | | | | | | |

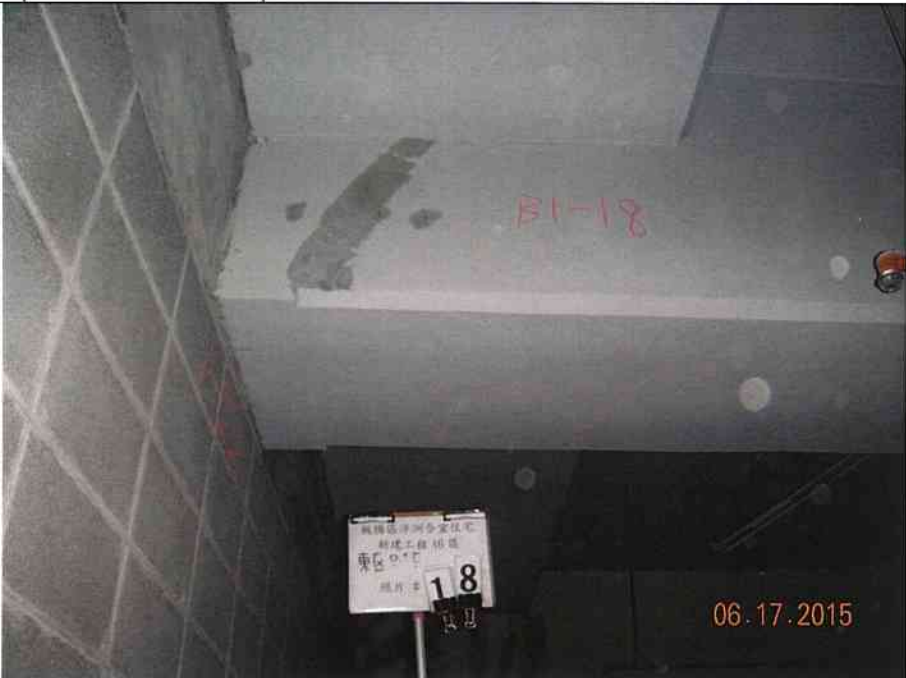
| 18 | | 內容：詳建築物現況調查紀錄表 |

| 18 | | √ | | | | 環樑裂 | 0.1-0.25 | 2條 | | | | | | |

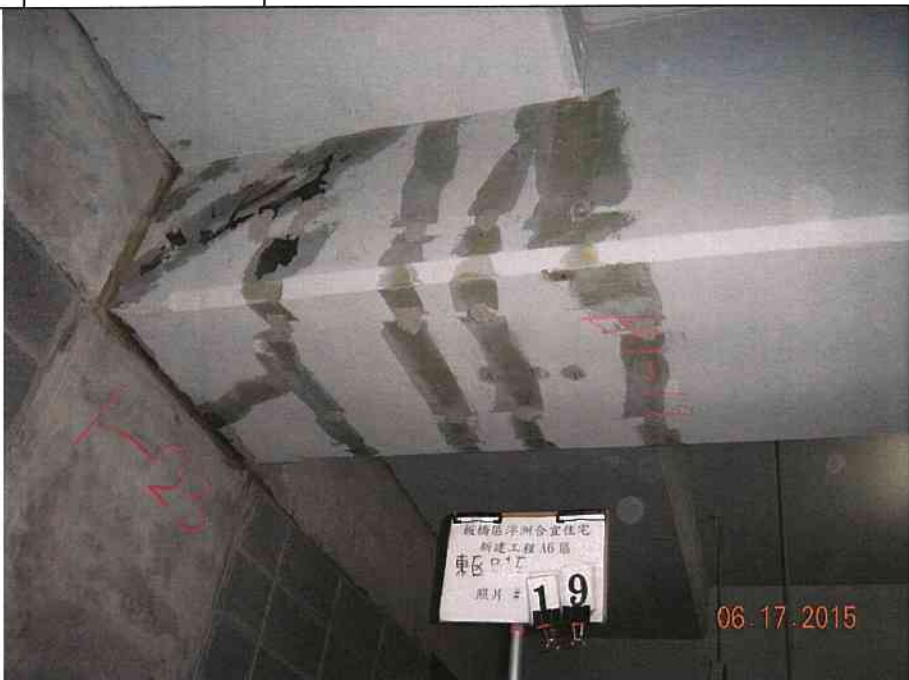
| 19 | | 內容：詳建築物現況調查紀錄表 |

| 19 | | √ | | | | 環樑裂 | 0.1-0.5 | 10條 | | | | | | |

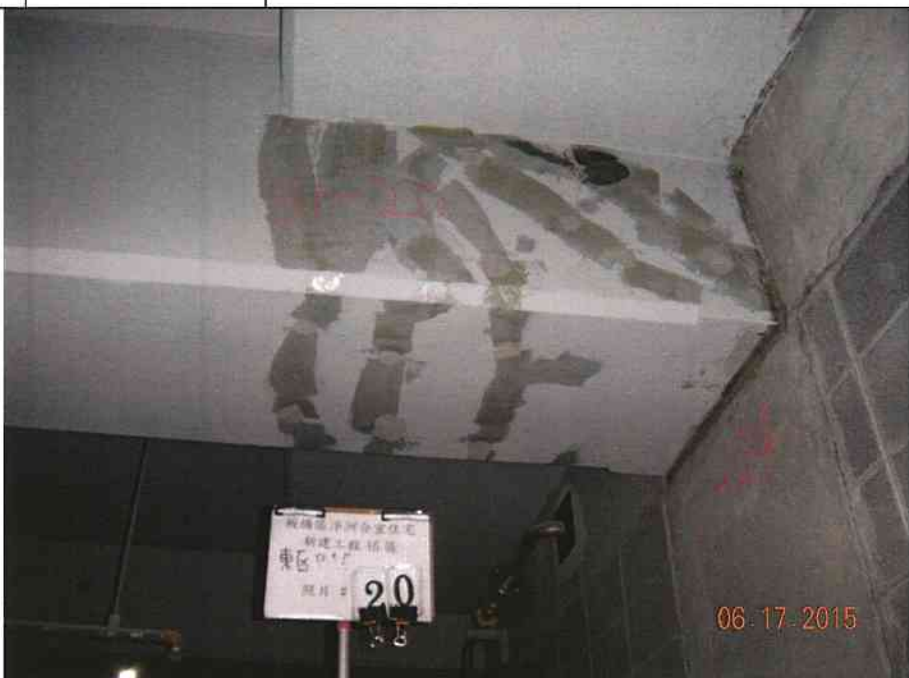
| 20 | | 內容：詳建築物現況調查紀錄表 |

| 20 | | √ | | | | 環樑裂 | 0.1-0.55 | 10條 | | | | | | |

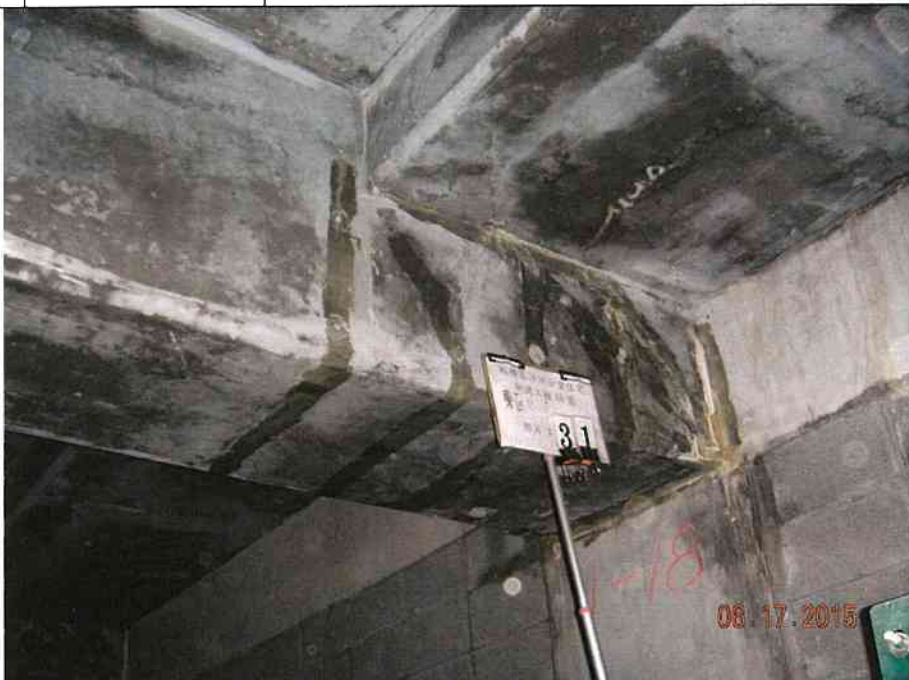
| 31 | | 內容：詳建築物現況調查紀錄表 |

| 31 | | ✓ | | | | 環樑裂 | 0.1~0.2 | 5條 | | | | | |

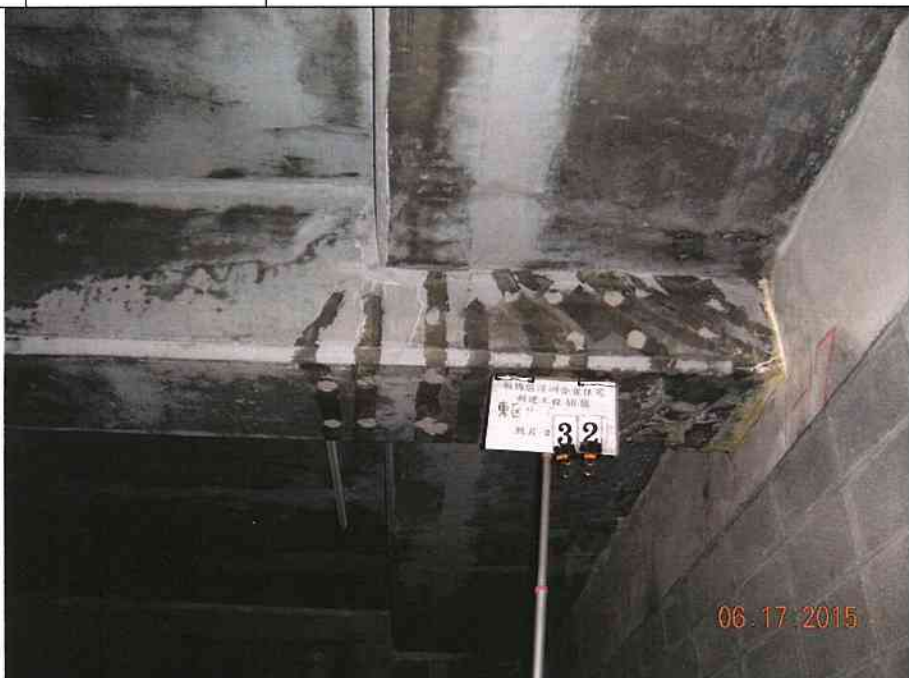
| 32 | | 內容：詳建築物現況調查紀錄表 |

| 32 | | ✓ | | | | 環樑裂 | 0.1~0.2 | 9條 | | | | | |

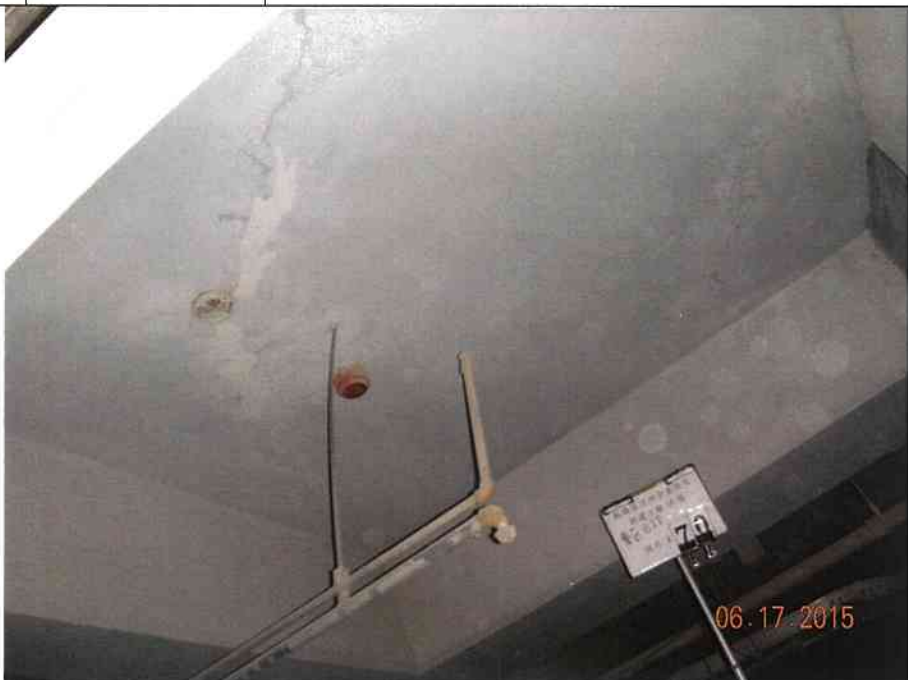
| 70 | | 內容：詳建築物現況調查紀錄表 |

| 70 | | | | | ✓ | | | | | | | | 微裂 |

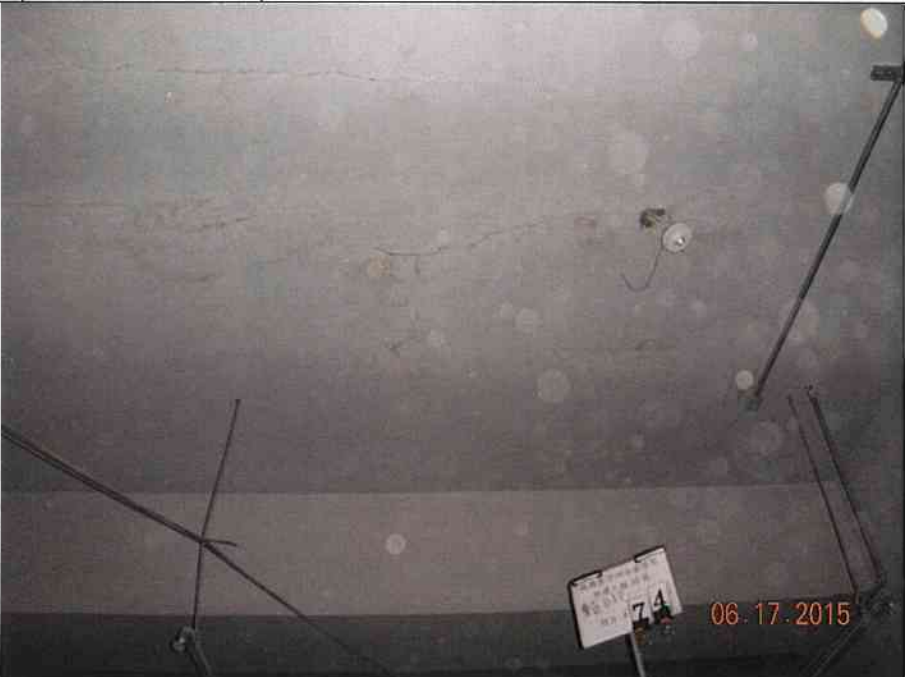
| 編號 | 說明 | 位置：詳照片平面位置示意圖 |
|---|---|---|
| 74 | | 內容：詳建築物現況調查紀錄表 |

| 74 | | | | | ✓ | | | | | | | | 微裂 |

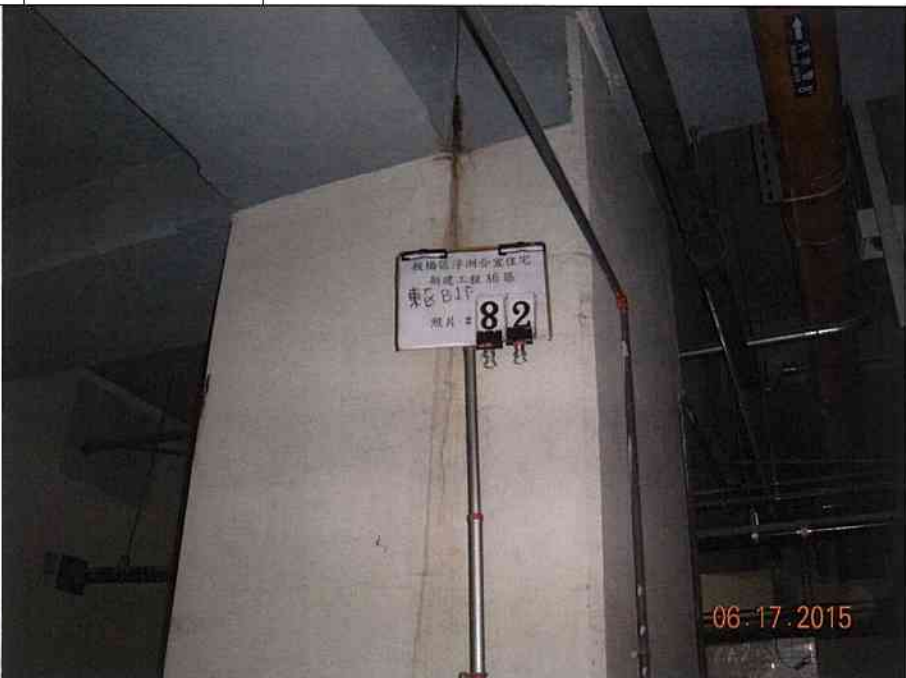
| 82 | 說明 | 內容：詳建築物現況調查紀錄表 |

| 82 | | | √ | | | | | | | | | | 微裂 | |

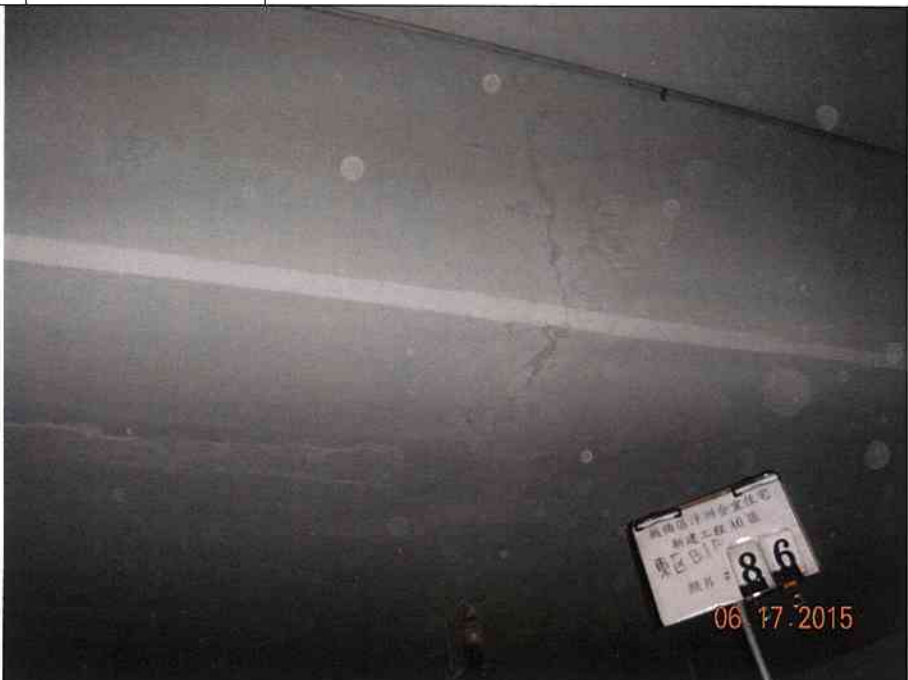
| 86 | | 內容：詳建築物現況調查紀錄表 |

| 86 | | √ | | | | 環樑裂 | 0.1~0.2 | 1條 | | | | | | |

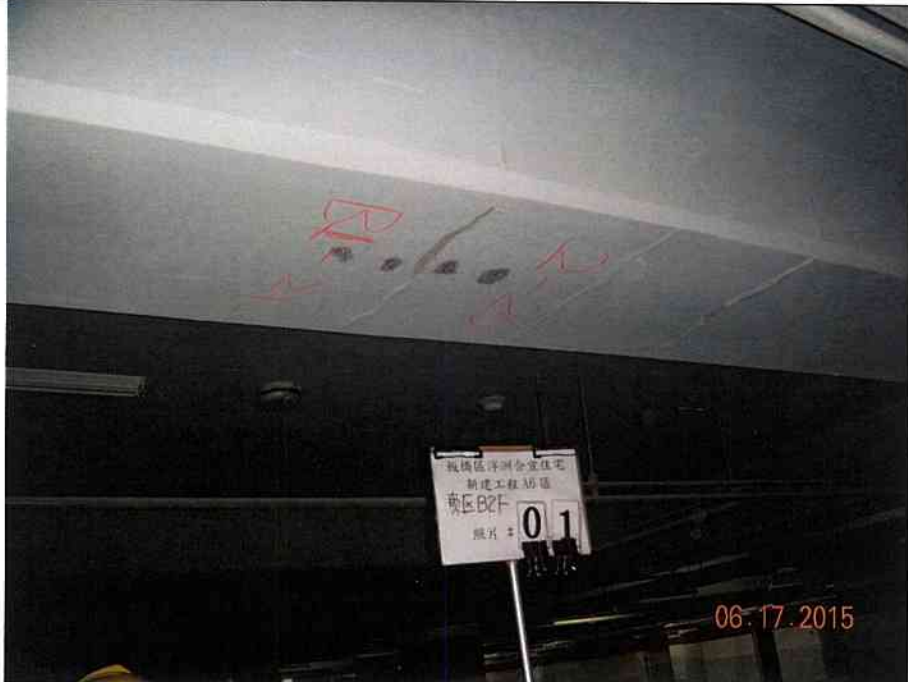
| 1 | | 內容：詳建築物現況調查紀錄表 |

| 1 | | √ | | | | 環樑裂 | 0.1-0.2 | 5條 | | | | | | |

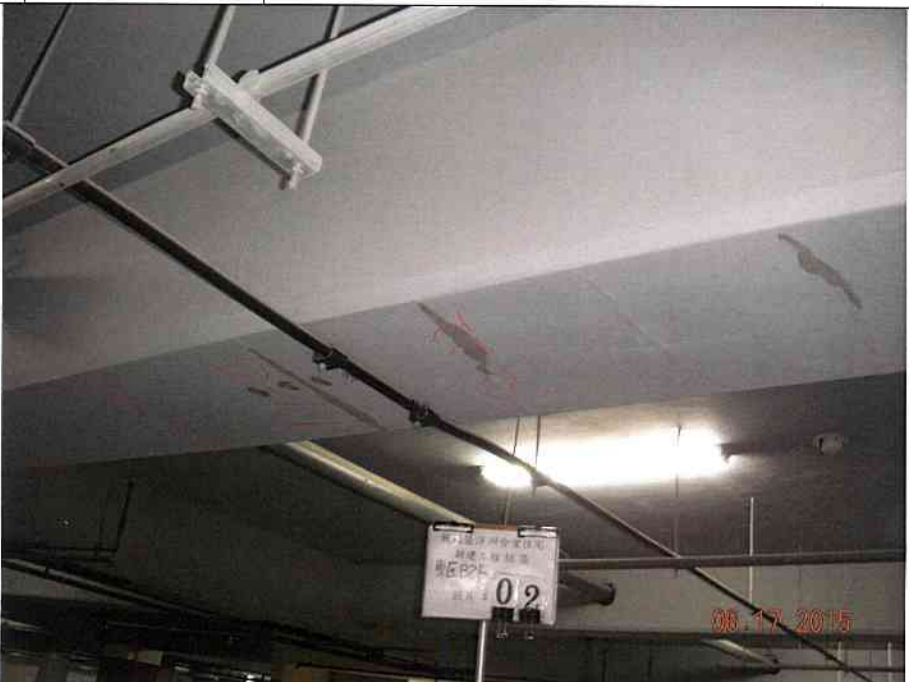
| 2 | | 內容：詳建築物現況調查紀錄表 |

| 2 | | √ | | | | 環樑裂 | 0.1-0.5 | 4條 | | | | | | |

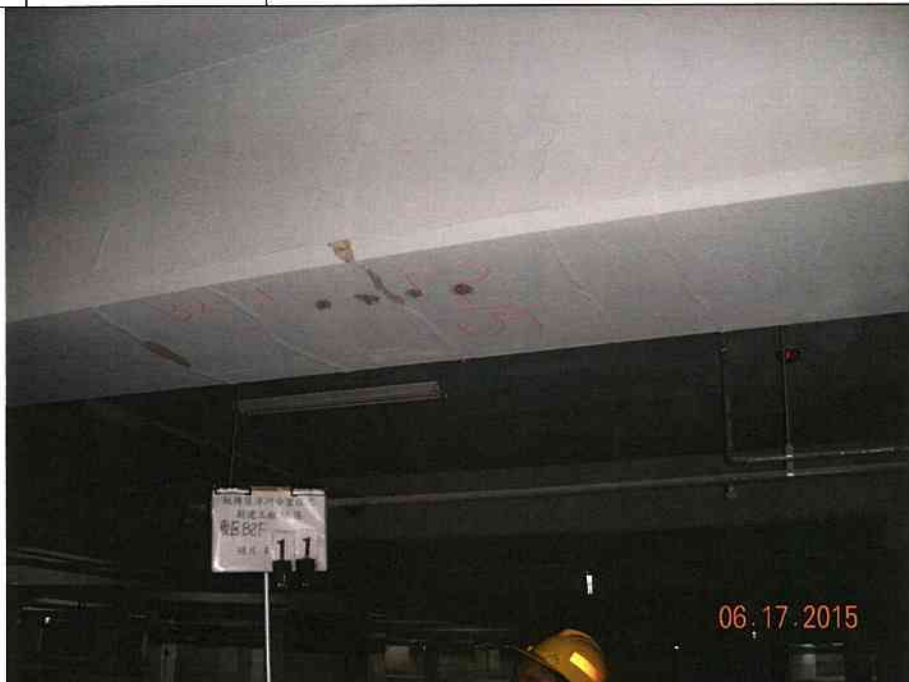
| 11 | | 內容：詳建築物現況調查紀錄表 |

| 11 | | √ | | | | 環樑裂 | 0.1-0.2 | 7條 | | | | | | |

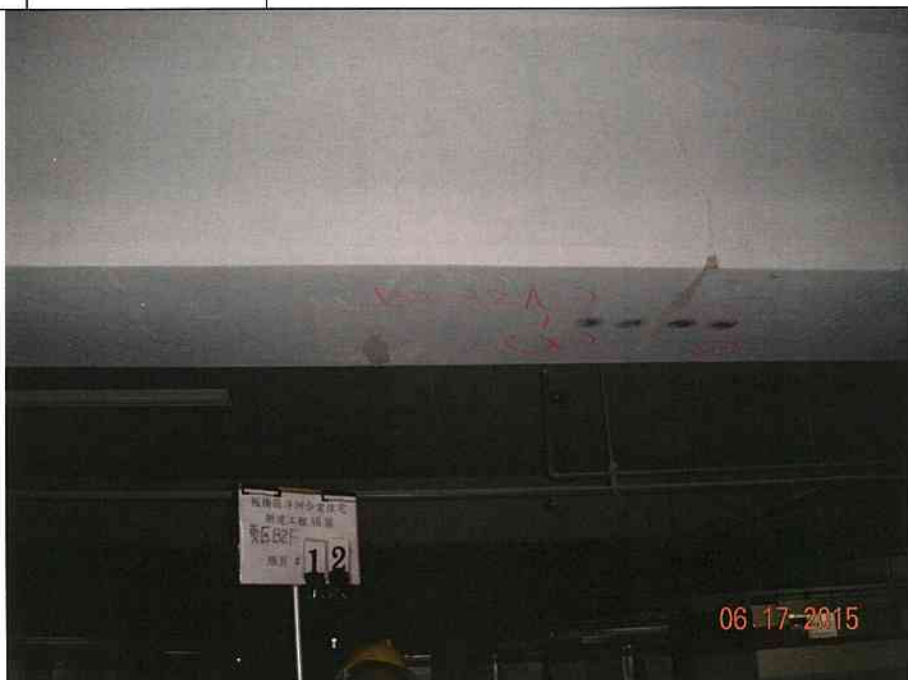
| 12 | | 內容：詳建築物現況調查紀錄表 |

| 12 | | √ | | | | 環樑裂 | 0.1-0.6 | 8條 | | | | | | |

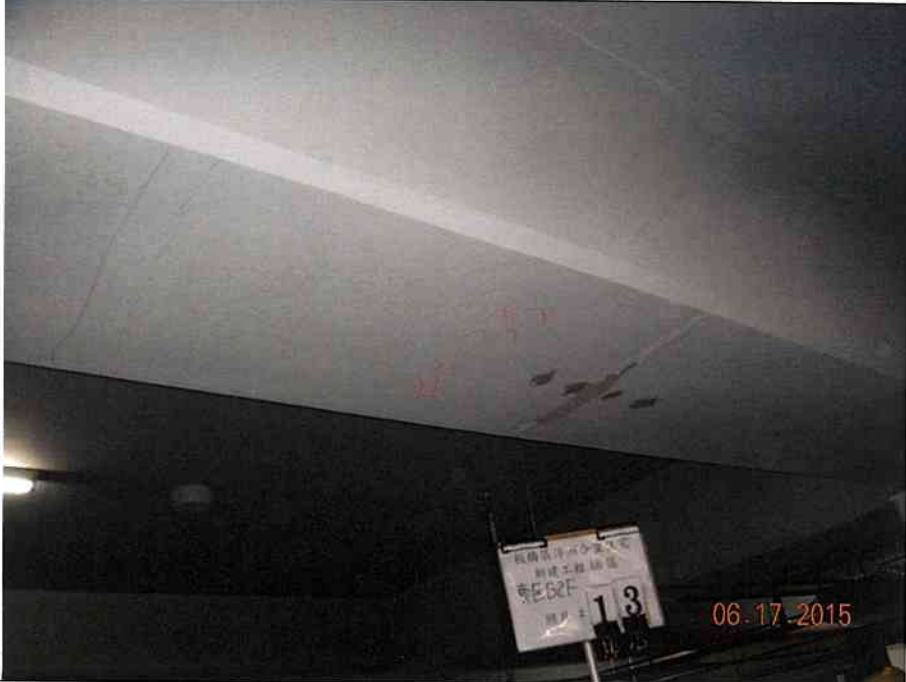
| 編號 | 說明 | 位置：詳照片平面位置示意圖 |
|---|---|---|
| 13 | | 內容：詳建築物現況調查紀錄表 |

| 13 | | √ | | | | 環樑裂 | 0.1-0.2 | 3條 | | | | | | |

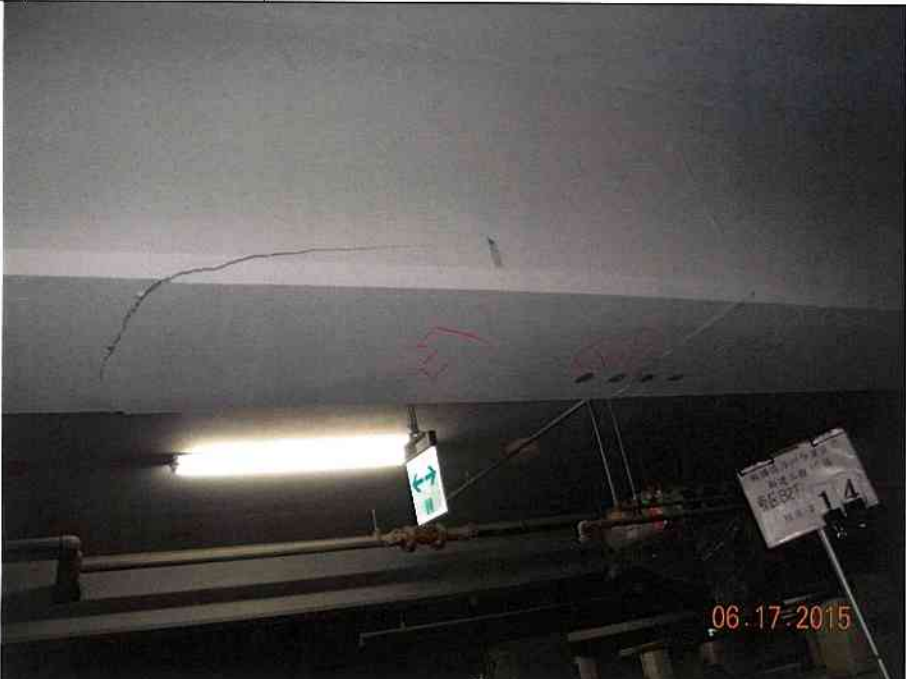
| 編號 | 說明 | 位置：詳照片平面位置示意圖 |
|---|---|---|
| 14 | | 內容：詳建築物現況調查紀錄表 |

| 14 | | √ | | | | 環樑裂 | 0.1-0.45 | 5條 | | | | | 鼓脹，保護層剝落 | |

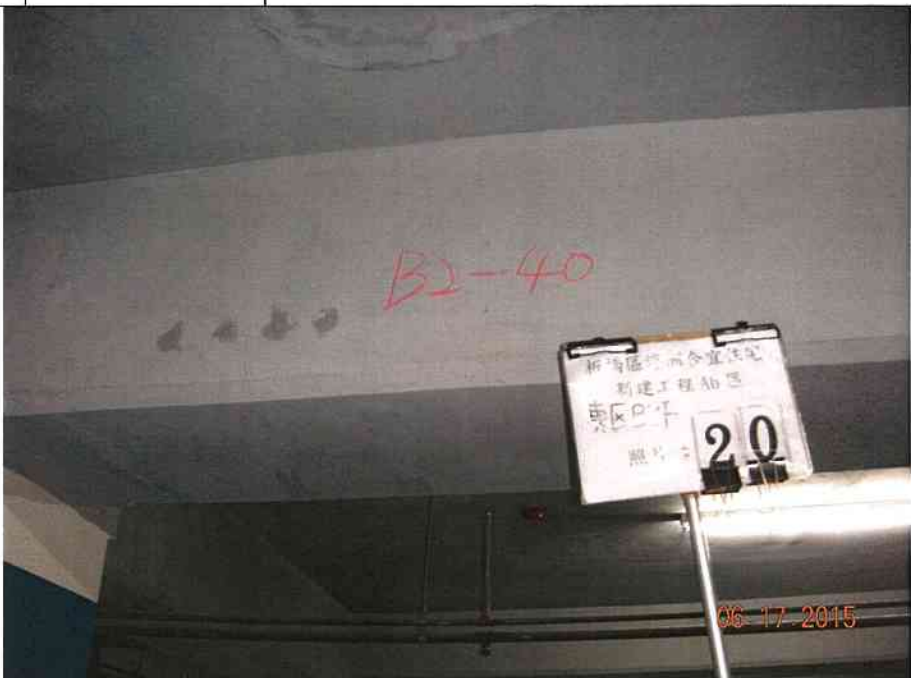
| 20 | | 內容：詳建築物現況調查紀錄表 |

| 20 | | √ | | | | 環樑裂 | 0.1-0.5 | 5條 | | | | | 白華 | |

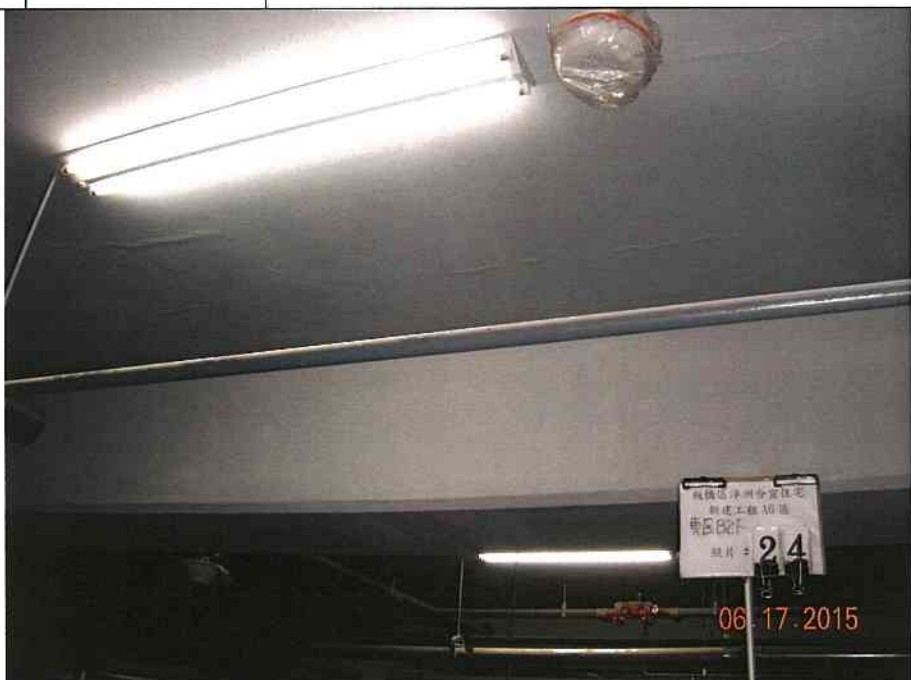
| 24 | 說明 | 內容：詳建築物現況調查紀錄表 |

| 24 | | | | | √ | | | | | | | | 微裂 | | | | |

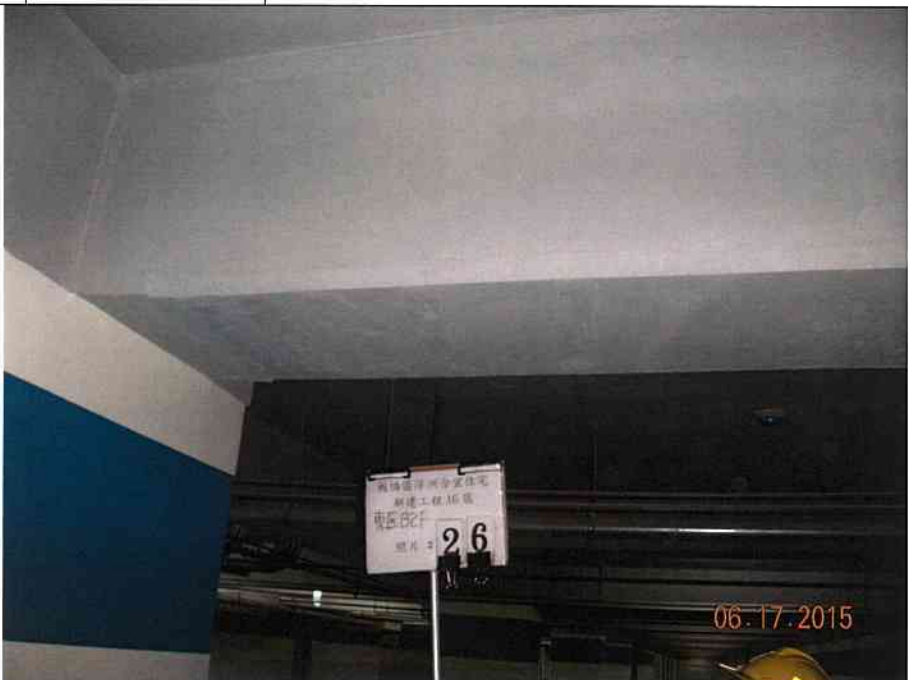
| 26 | | 內容：詳建築物現況調查紀錄表 |

| 26 | | √ | | | | 環樑裂 | 0.1~0.2 | 6條 | | | | | | | | | |

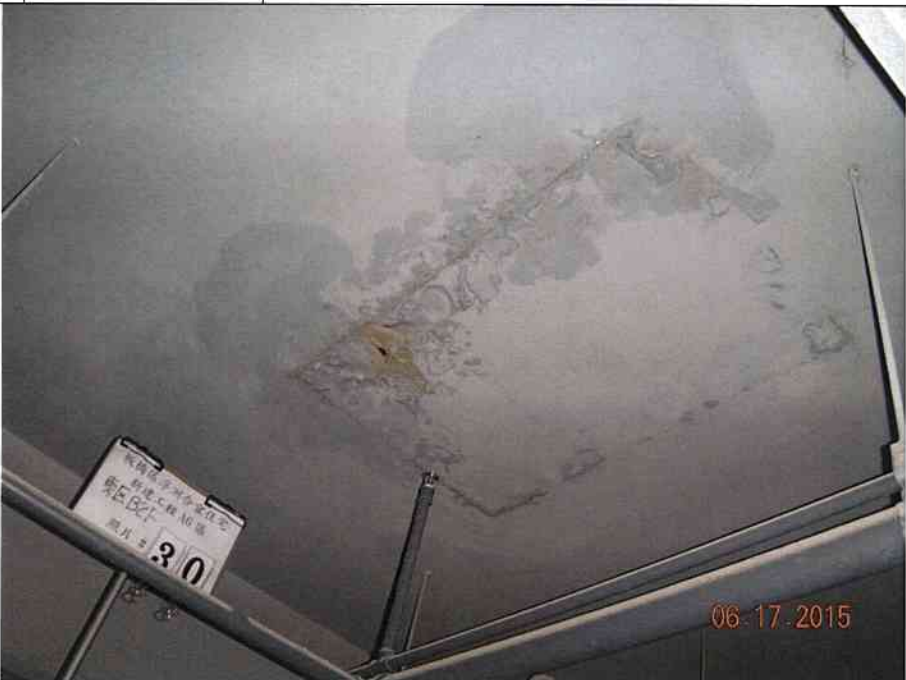
| 30 | | 內容：詳建築物現況調查紀錄表 |

| 30 | | | | | √ | | | | | √ | | | 微裂 | | | | |

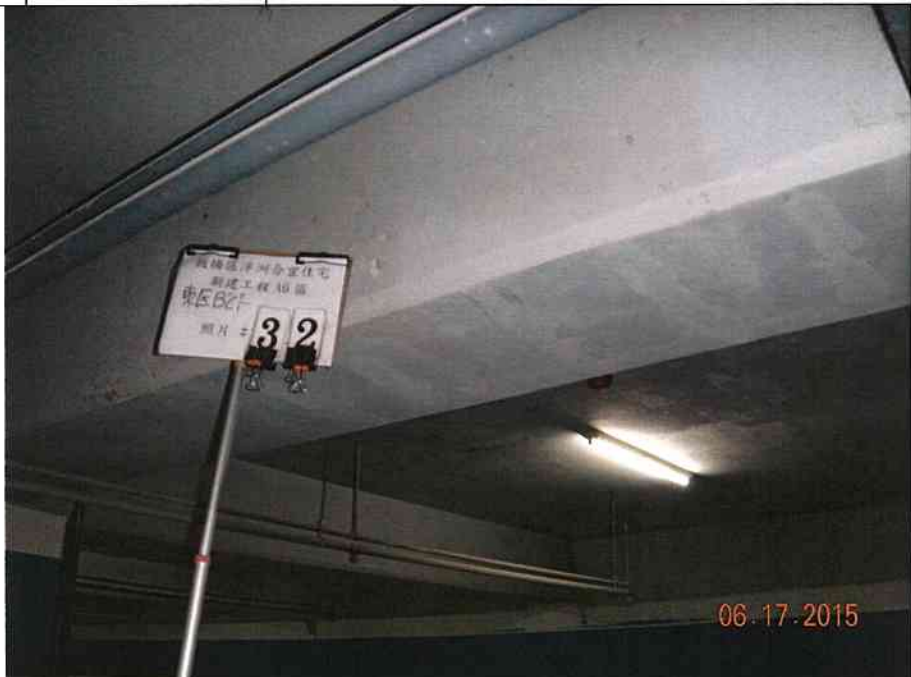
| 32 | | 內容：詳建築物現況調查紀錄表 |

| 32 | | √ | | | | 環樑裂 | 0.1 | 8條 | | | | | | | | | |

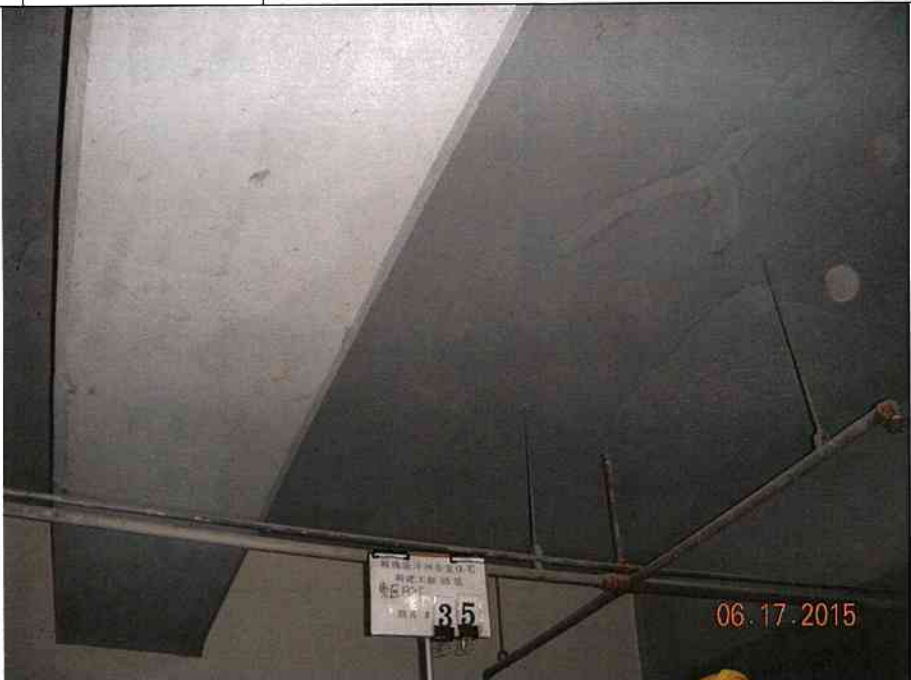
| 35 | | 內容：詳建築物現況調查紀錄表 |

| 35 | | √ | | | | 環樑裂 | 0.1 | 1條 | | | | | | | | | |

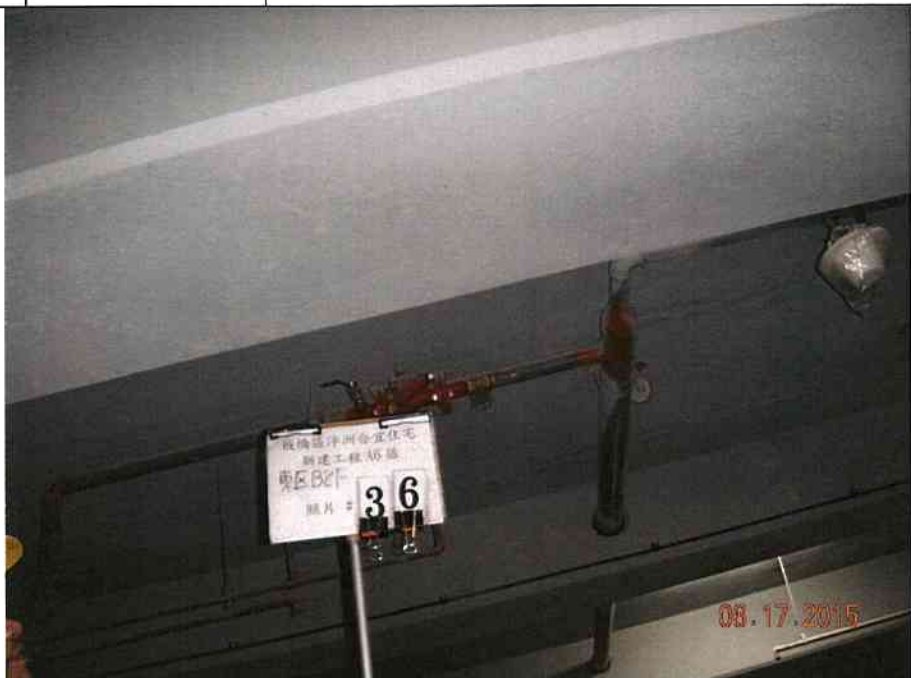
| 36 | 說明 | 內容：詳建築物現況調查紀錄表 |

| 36 | | √ | | | | 環樑裂 | 0.1 | 1條 | | | | | | | | | |

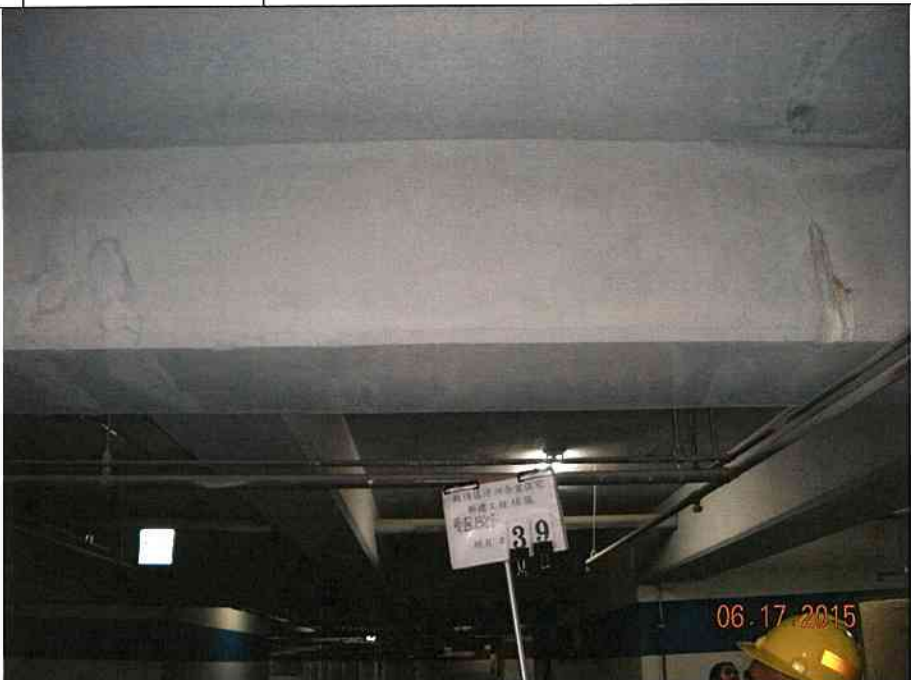
| 39 | | 內容：詳建築物現況調查紀錄表 |

| 39 | | √ | | | | 環樑裂 | 0.1 | 11條 | | | | | 白華 | |

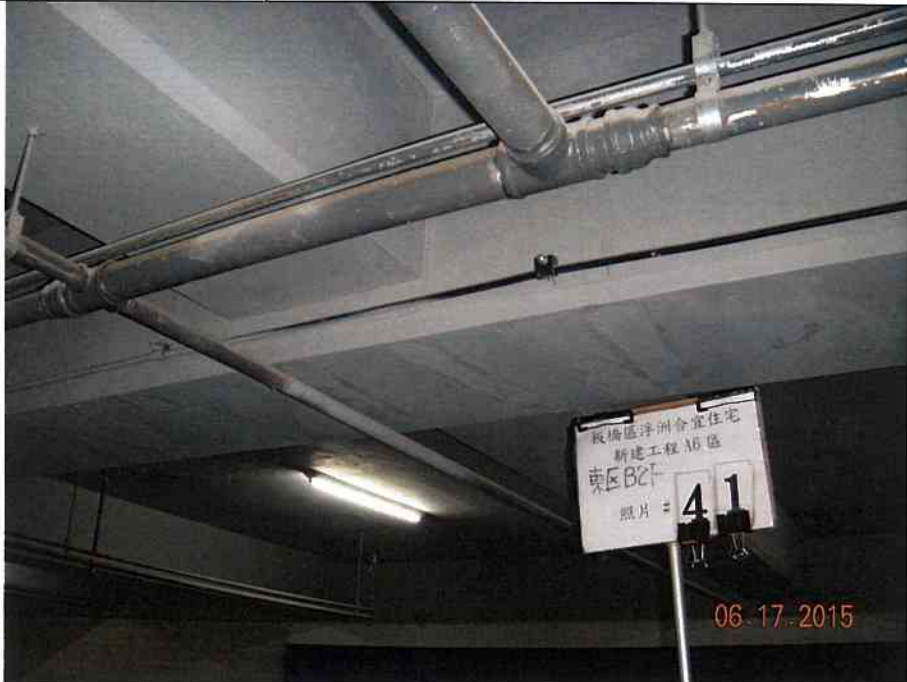
| 41 | | 內容：詳建築物現況調查紀錄表 |

| 41 | | √ | | | | 環樑裂 | 0.1 | 8條 | | | | | | |

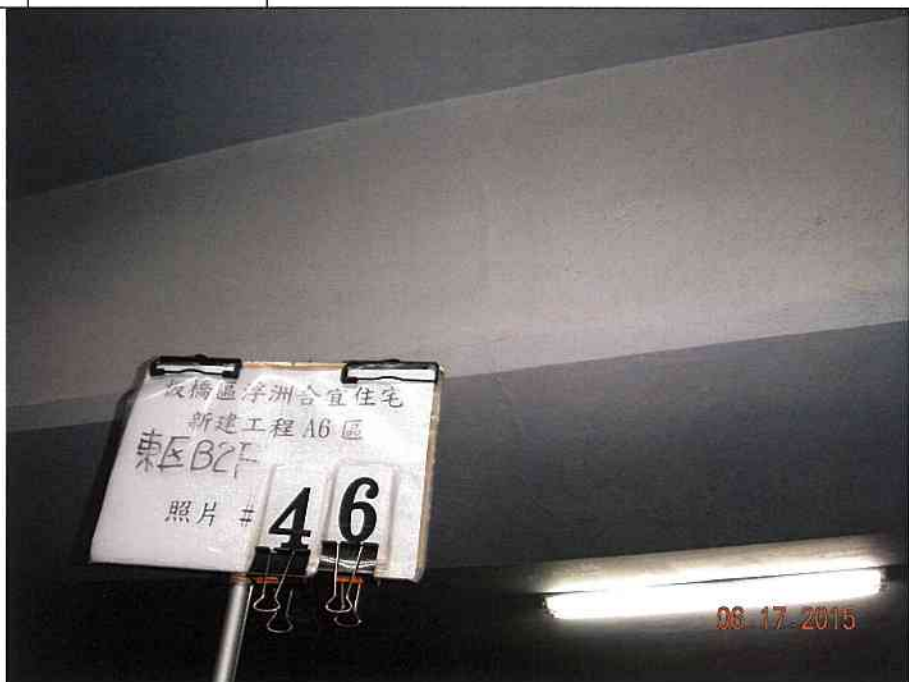
| 46 | 說明 | 內容：詳建築物現況調查紀錄表 |

| 46 | | √ | | | | 環樑裂 | 0.1 | 1條 | | | | | | |
