社團法人新北市土木技師公會

A6-2 東區地下室現況調查報告書

# 建物現況調查紀錄表

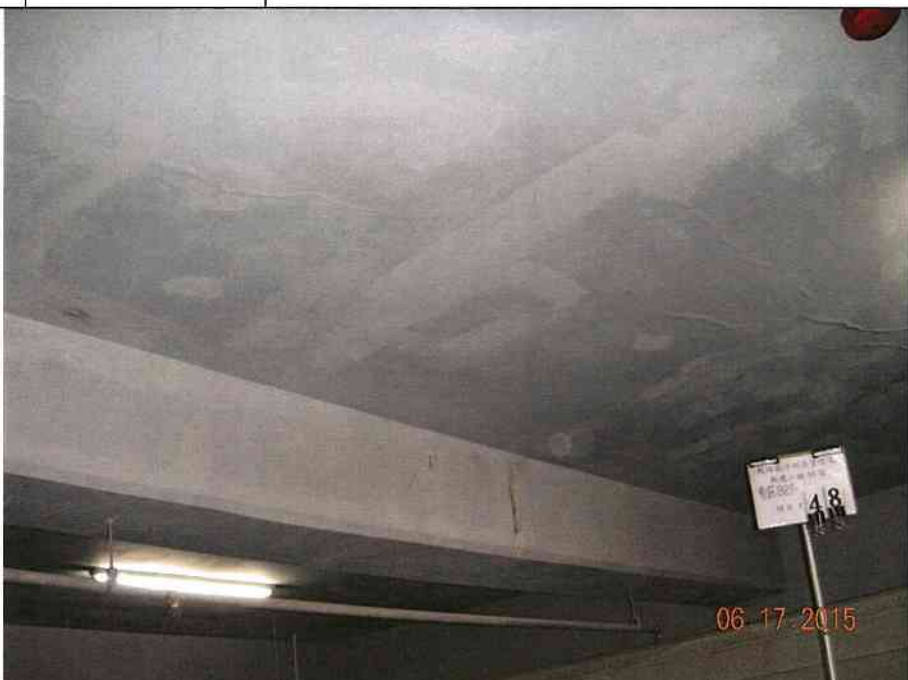
| 48 | 說明 | 內容：詳建築物現況調查紀錄表 |

| 48 | | √ | | | | 環樑裂 | 0.1~0.2 | 6條 | | | | | 白華 | |

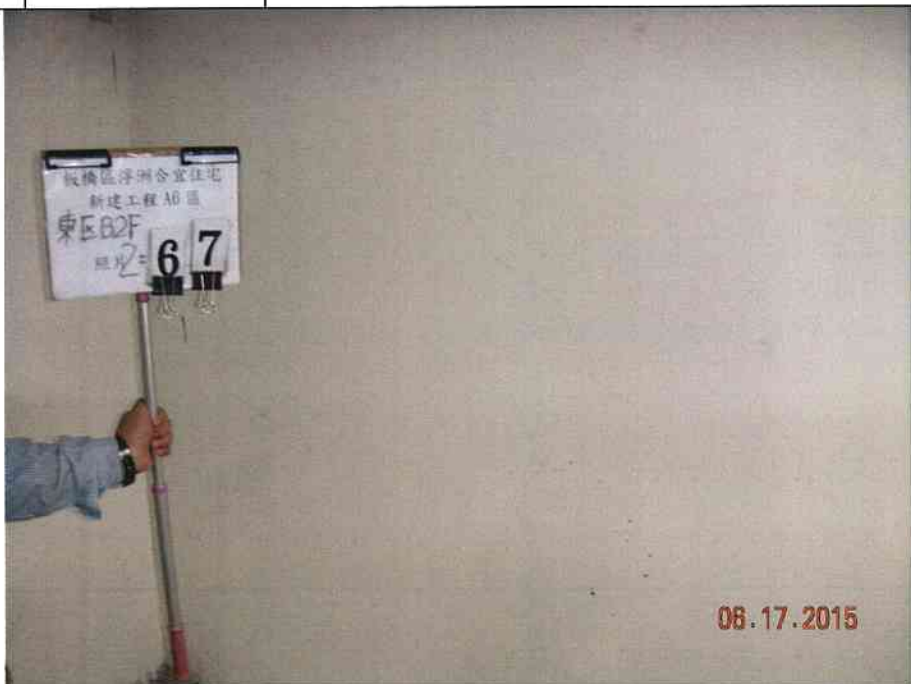
| 267 | 說明 | 內容：詳建築物現況調查紀錄表 |

| 67 | | √ | | | | 環樑裂 | 0.1~0.3 | 2條 | | | | | | |

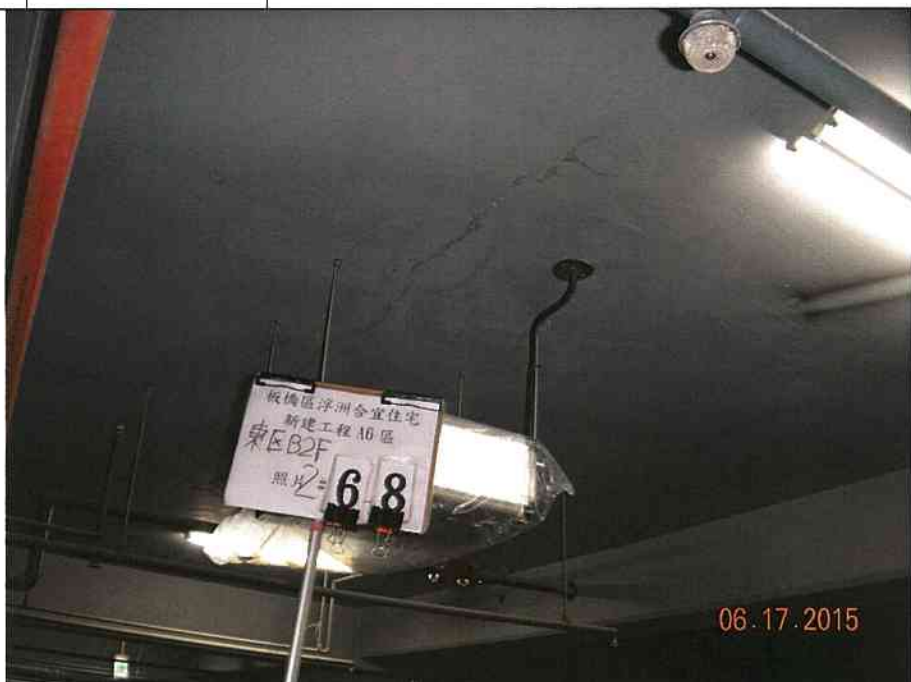
| 268 | 說明 | 內容：詳建築物現況調查紀錄表 |

| 68 | | √ | | | | 環樑裂 | 0.1~0.3 | 1條 | | | | | | |

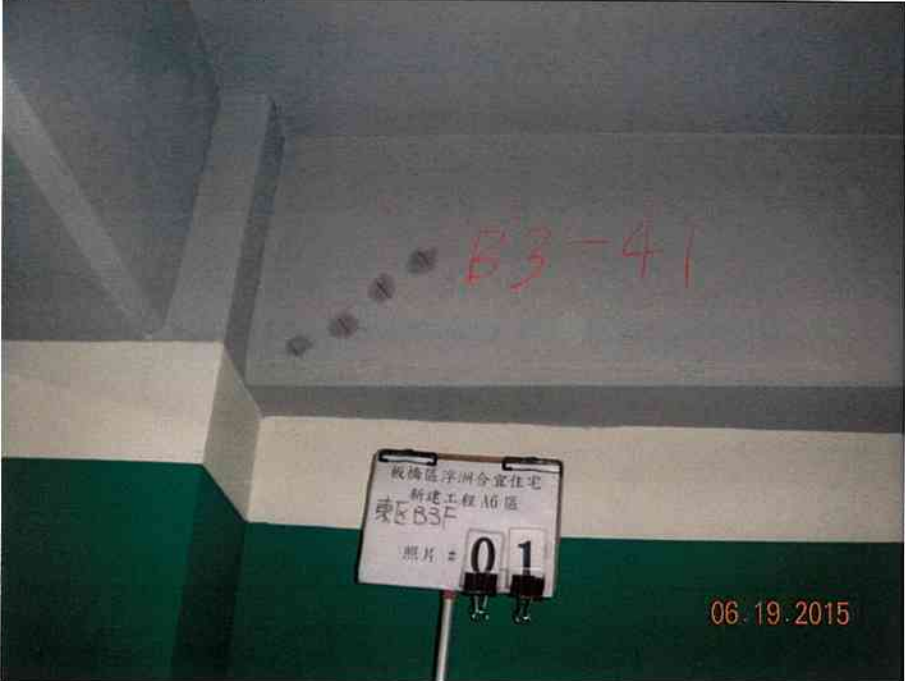
| 編號 | 說明 | 位置：詳照片平面位置示意圖 |
|---|---|---|
| 1 | | 內容：詳建築物現況調查紀錄表 |

| 1 | | ✓ | | | | 環樑裂 | 0.1-0.2 | 1條 | | | | | | |

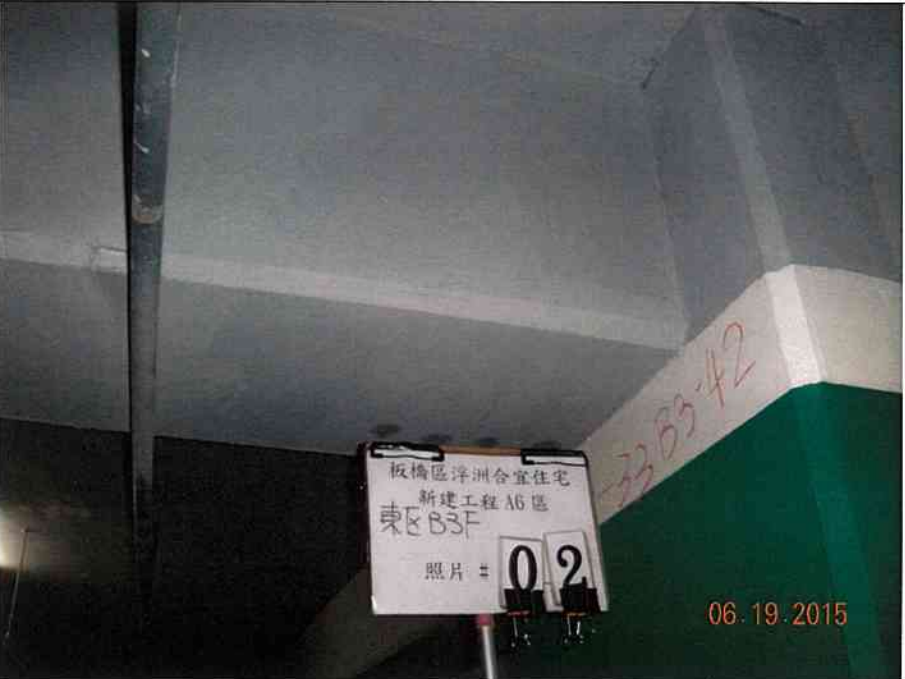
| 編號 | 說明 | 位置：詳照片平面位置示意圖 |
|---|---|---|
| 2 | | 內容：詳建築物現況調查紀錄表 |

| 2 | | ✓ | | | | 環樑裂 | 0.1-0.4 | 3條 | | | | | | |

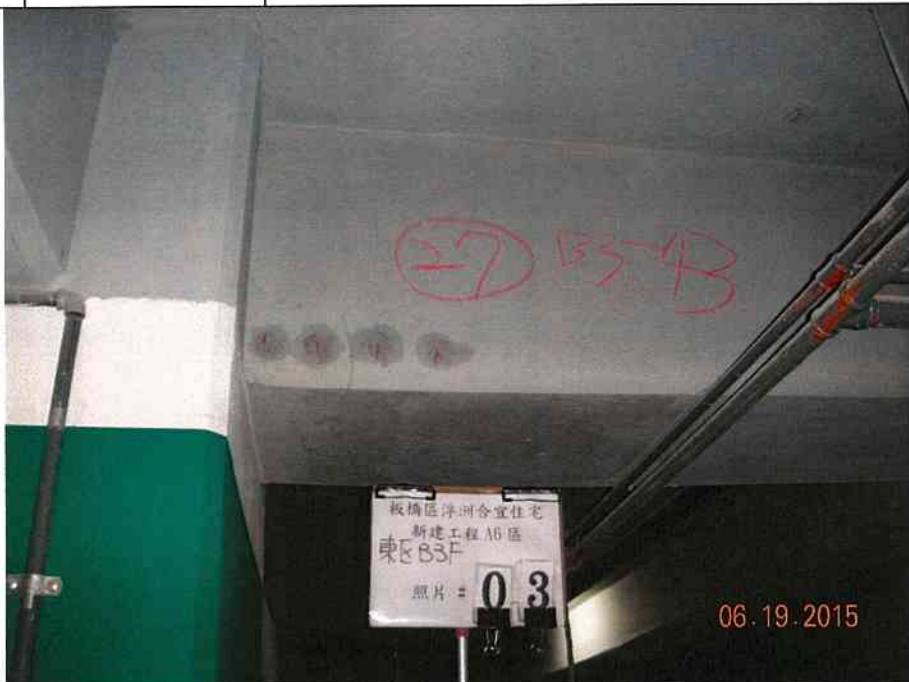
| 3 | | 內容：詳建築物現況調查紀錄表 |

| 3 | | ✓ | | | | 環樑裂 | 0.1-1.1 | 2條 | | | | | | |

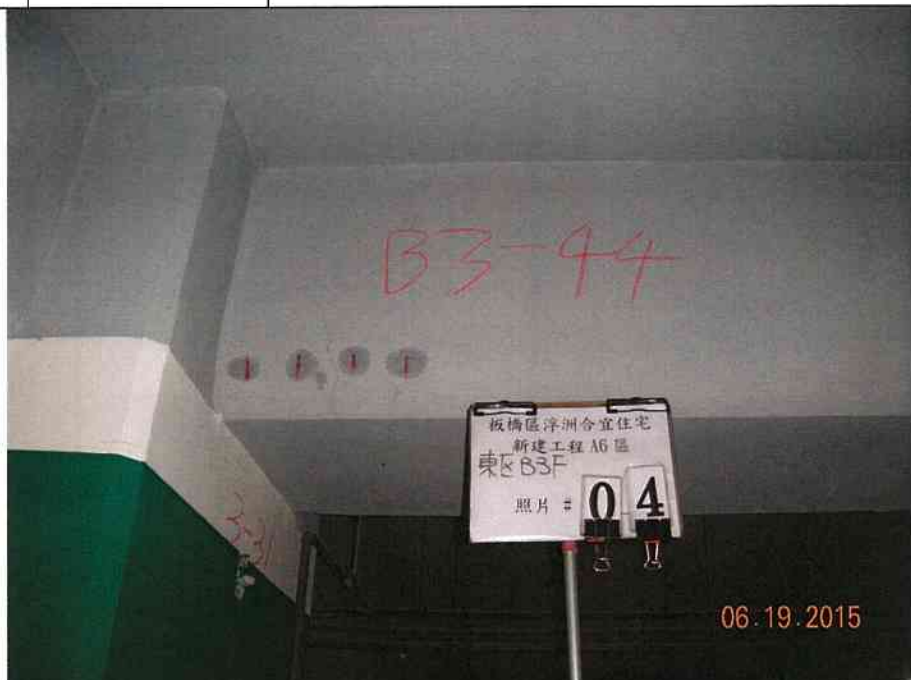
| 4 | 說明 | 內容：詳建築物現況調查紀錄表 |

| 4 | | ✓ | | | | 環樑裂 | 0.1-0.45 | 3條 | | | | | | |

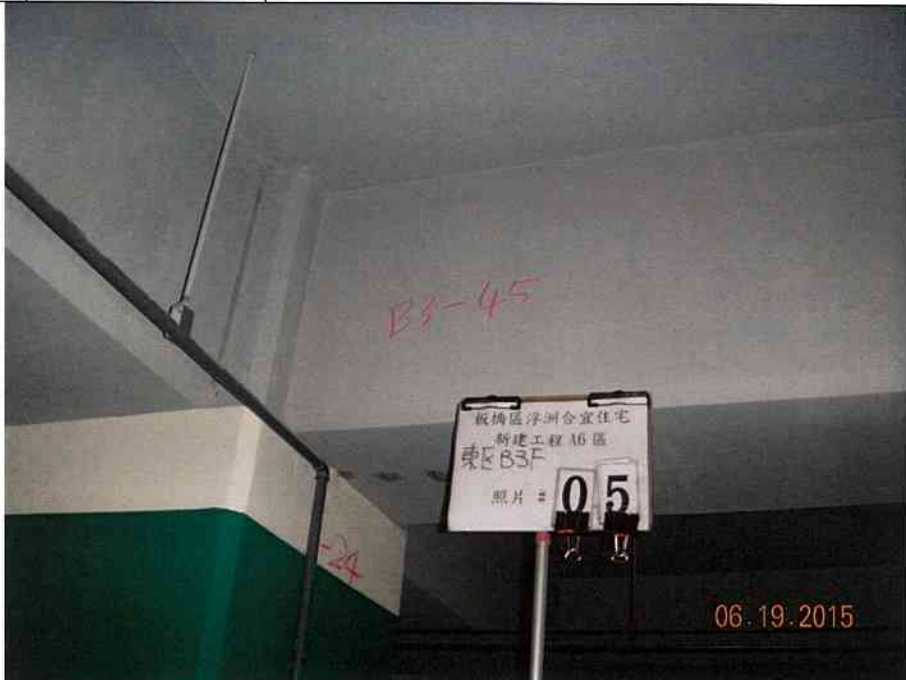
| 5 | | 內容：詳建築物現況調查紀錄表 |

| 5 | | ✓ | | | | 環樑裂 | 0.1-0.2 | 1條 | | | | | | |

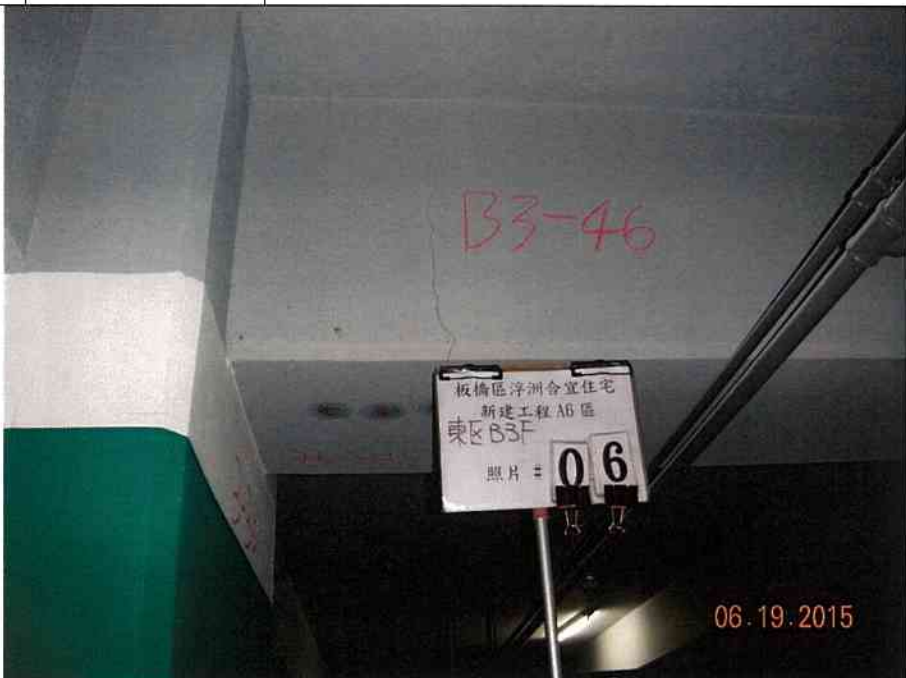
| 6 | | 內容：詳建築物現況調查紀錄表 |

| 6 | | ✓ | | | | 環樑裂 | 0.1-0.9 | 3條 | | | | | | |

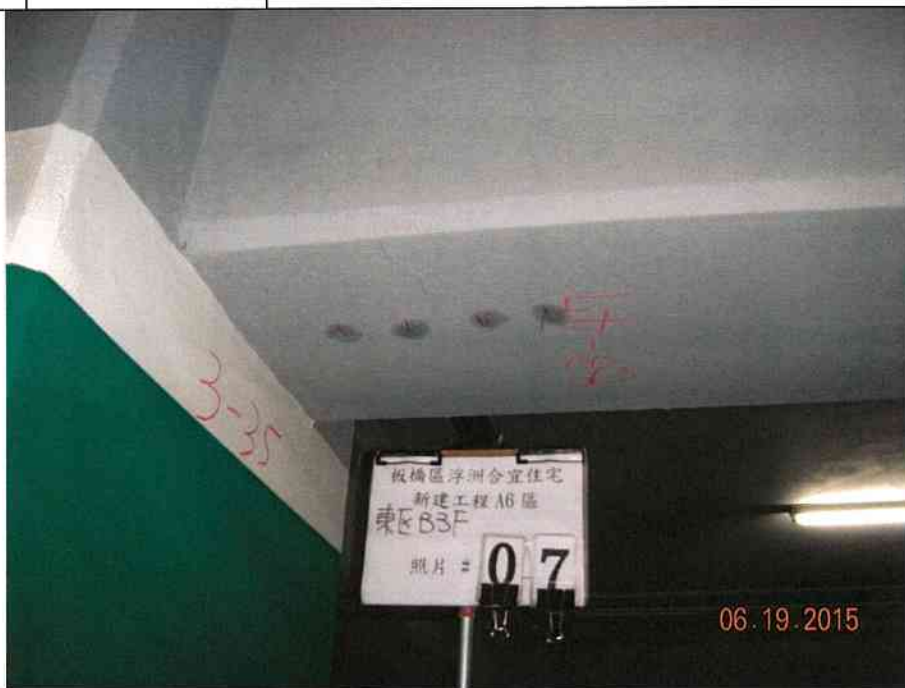
| 編號 | | 位置：詳照片平面位置示意圖 |
|---|---|---|
| 7 | 說明 | 內容：詳建築物現況調查紀錄表 |

| 7 | | ✓ | | | | 環樑裂 | 0.1-0.45 | 4條 | | | | | | |

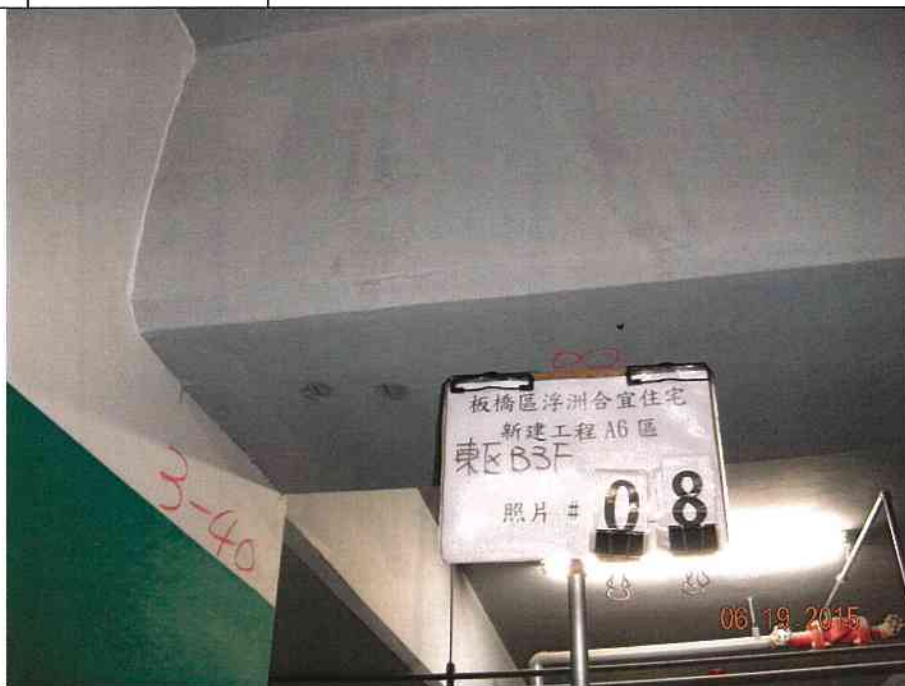
| 編號 | | 位置：詳照片平面位置示意圖 |
|---|---|---|
| 8 | 說明 | 內容：詳建築物現況調查紀錄表 |

| 8 | | ✓ | | | | 環樑裂 | 0.1-0.35 | 3條 | | | | | | |

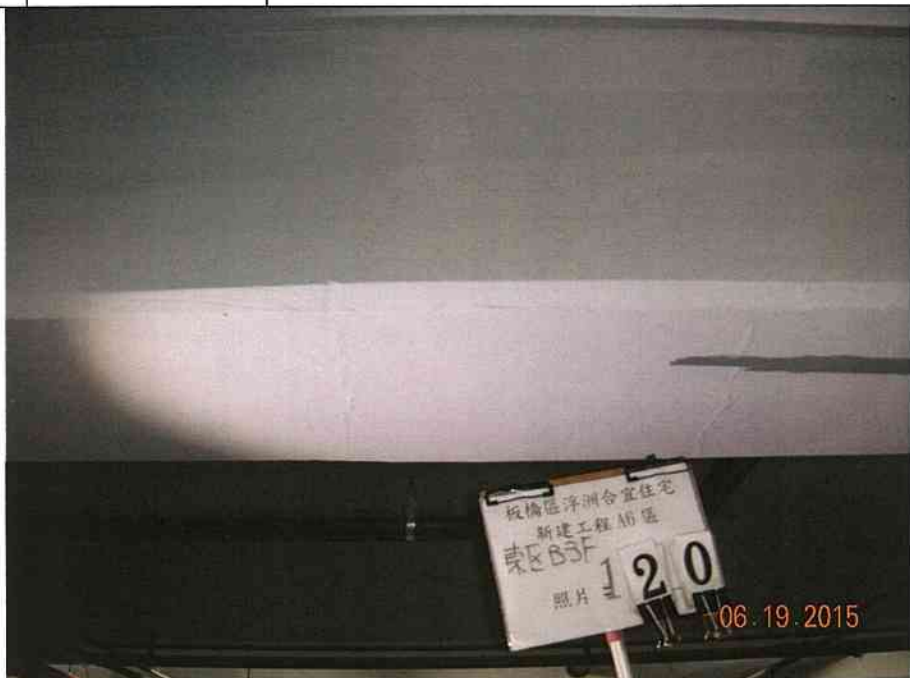
| 120 | | 內容：詳建築物現況調查紀錄表 |

| 120 | | ✓ | | | | 環樑裂 | 0.1 | 2條 | | | | | | |

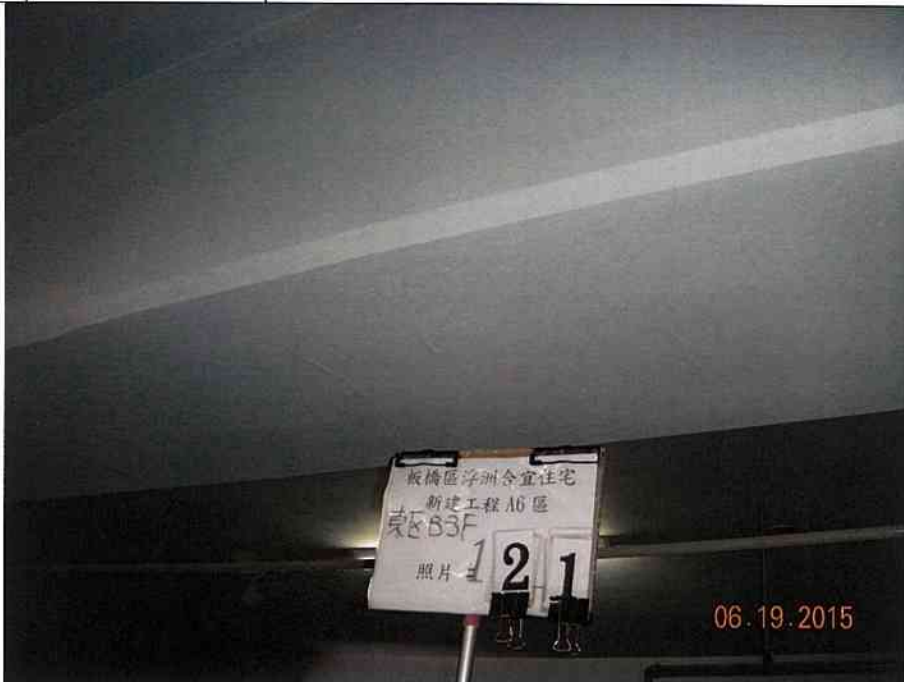
| 121 | | 內容：詳建築物現況調查紀錄表 |

| 121 | | ✓ | | | | 環樑裂 | 0.1 | 2條 | | | | | | |

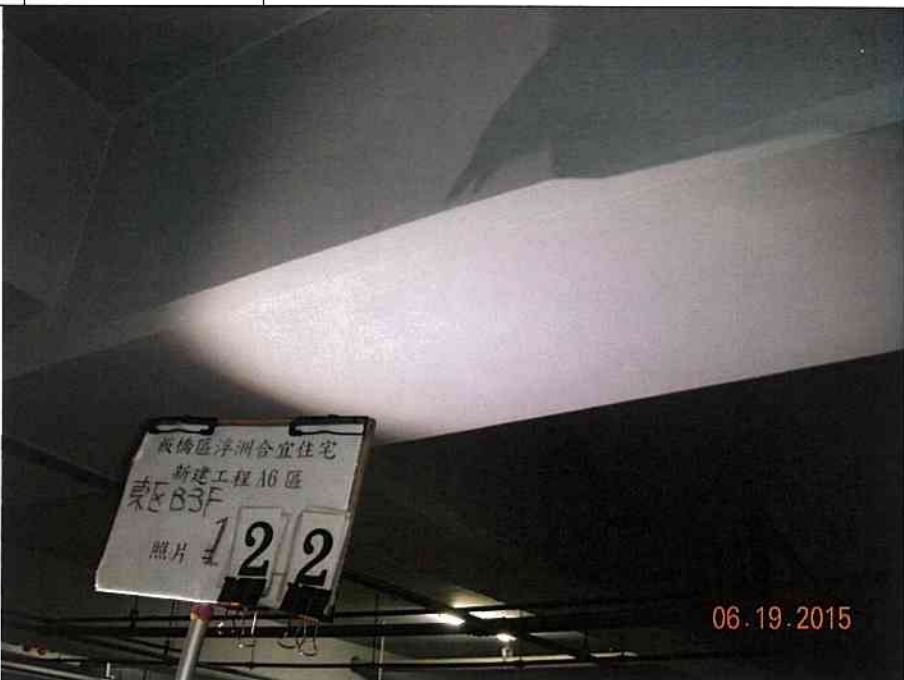
| 122 | | 內容：詳建築物現況調查紀錄表 |

| 122 | | ✓ | | | | 環樑裂 | 0.1 | 1條 | | | | | | |

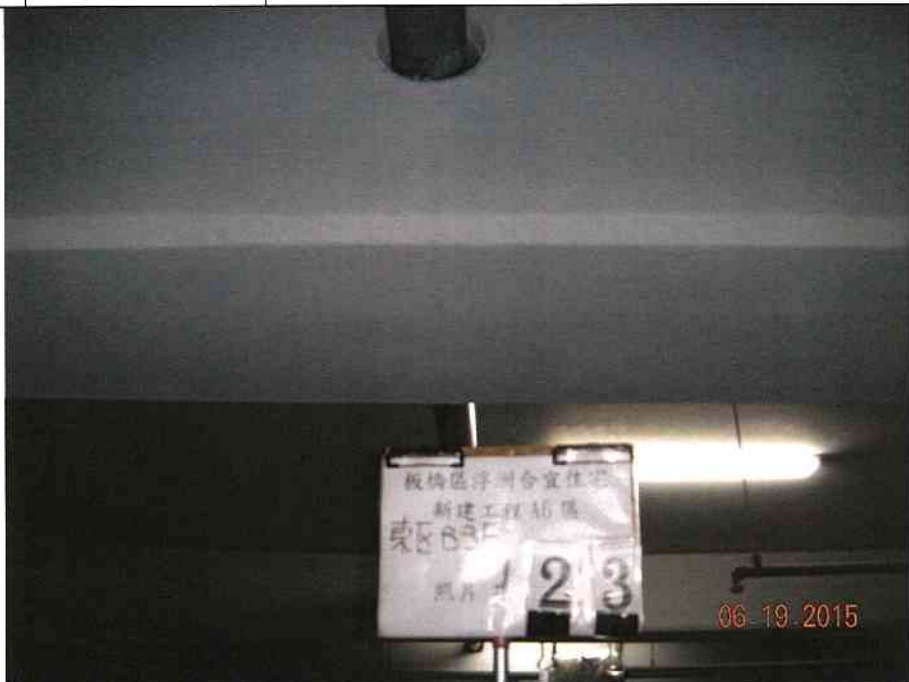
| 123 | | 內容：詳建築物現況調查紀錄表 |

| 123 | | ✓ | | | | 環樑裂 | 0.1 | 1條 | | | | | | |

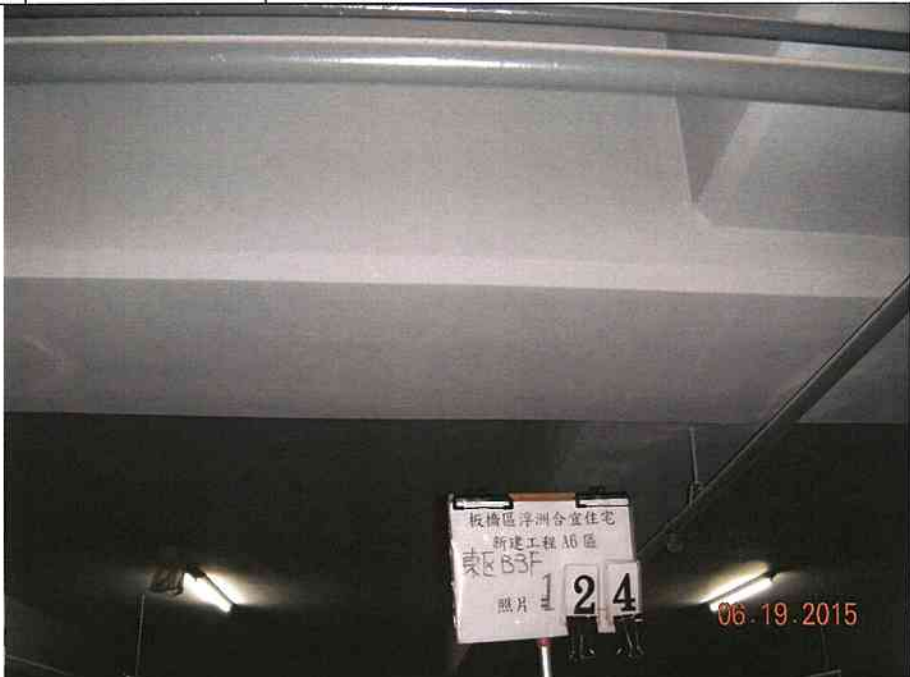
| 124 | 說明 | 內容：詳建築物現況調查紀錄表 |

| 124 | | ✓ | | | | 環樑裂 | 0.1 | 2條 | | | | | | |

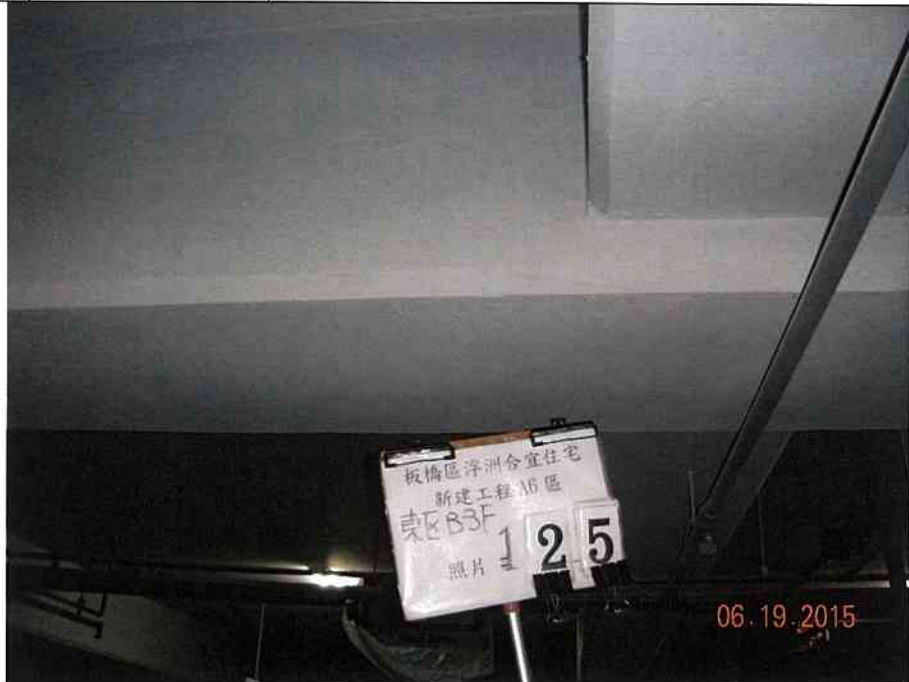
| 125 | | 內容：詳建築物現況調查紀錄表 |

| 125 | | ✓ | | | | 環樑裂 | 0.1 | 4條 | | | | | | |

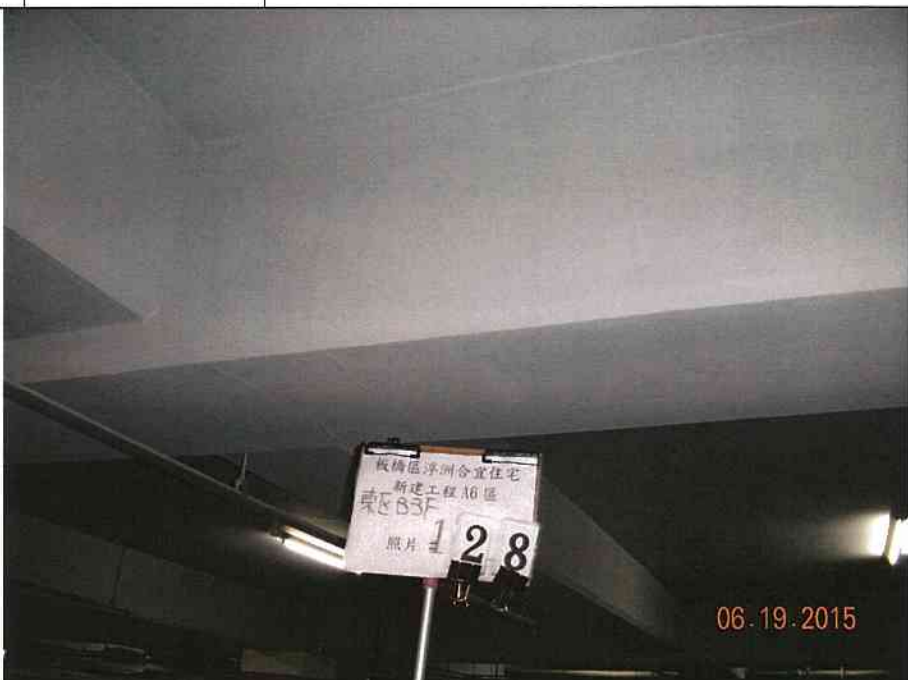
| 128 | | 內容：詳建築物現況調查紀錄表 |

| 128 | | ✓ | | | | 環樑裂 | 0.1 | 2條 | ✓ | | | | 鼓脹 | |

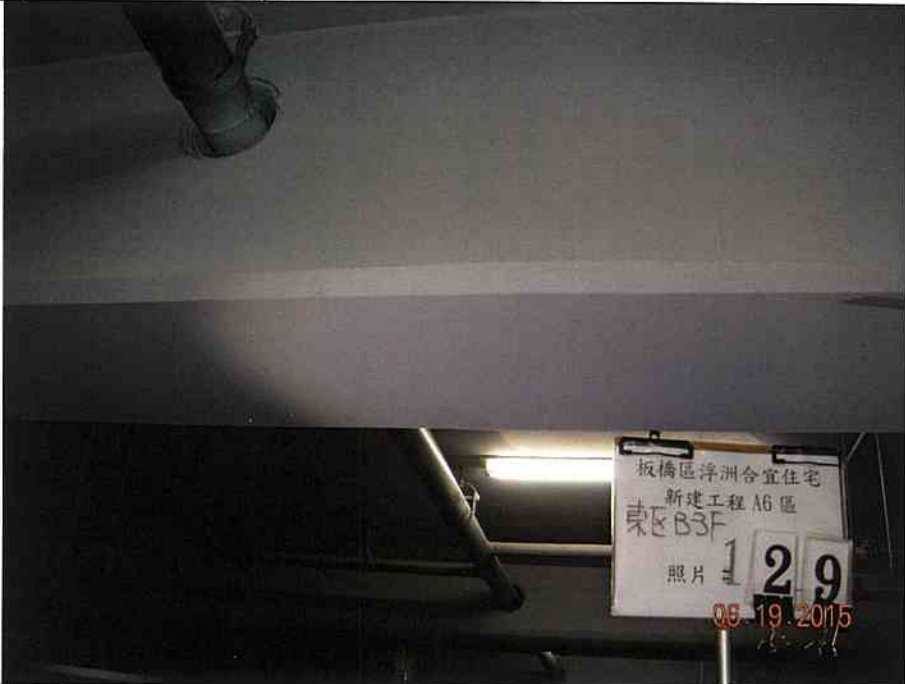
| 編號 | 說明 | 位置：詳照片平面位置示意圖 |
|---|---|---|
| 129 | | 內容：詳建築物現況調查紀錄表 |

| 129 | | ✓ | | | | 環樑裂 | 0.1 | 1條 | | | | | | |

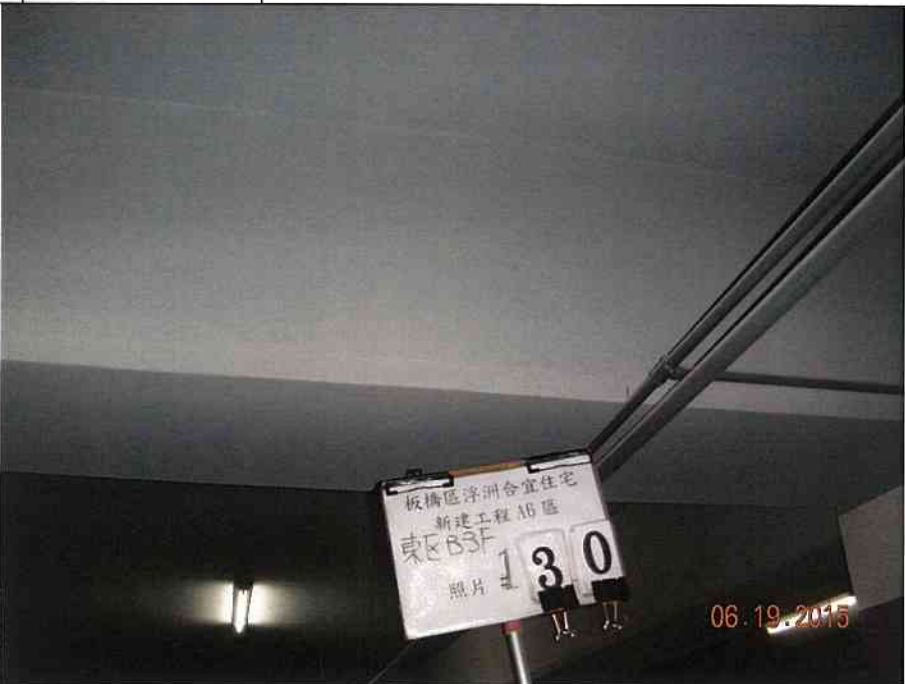
| 編號 | 說明 | 位置：詳照片平面位置示意圖 |
|---|---|---|
| 130 | | 內容：詳建築物現況調查紀錄表 |

| 130 | | ✓ | | | | 環樑裂 | 0.1 | 2條 | | | | | | |

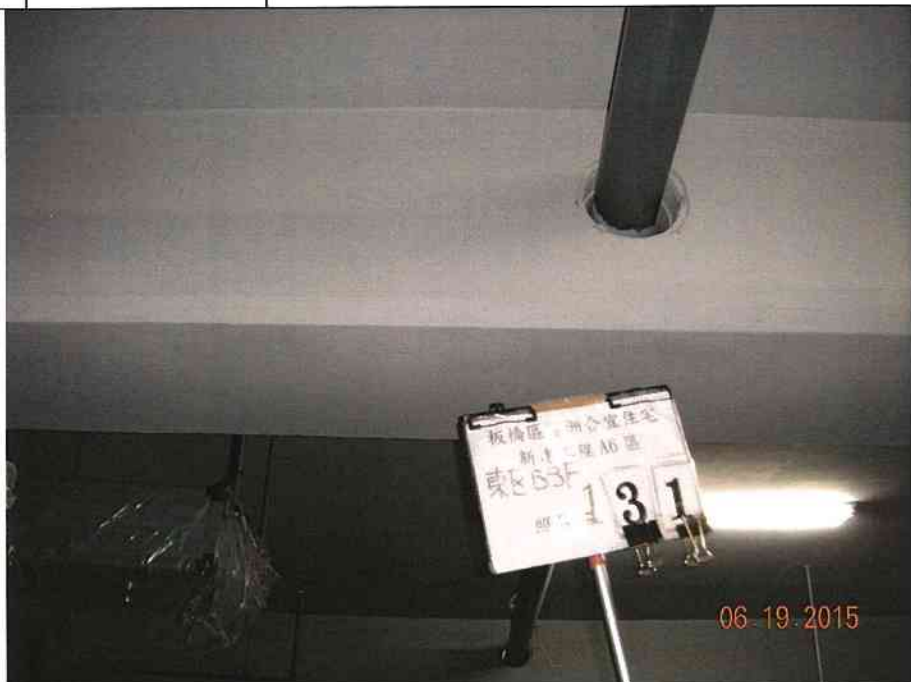
| 131 | | 內容：詳建築物現況調查紀錄表 |

| 131 | | ✓ | | | | | | | | | | | 微裂 | |

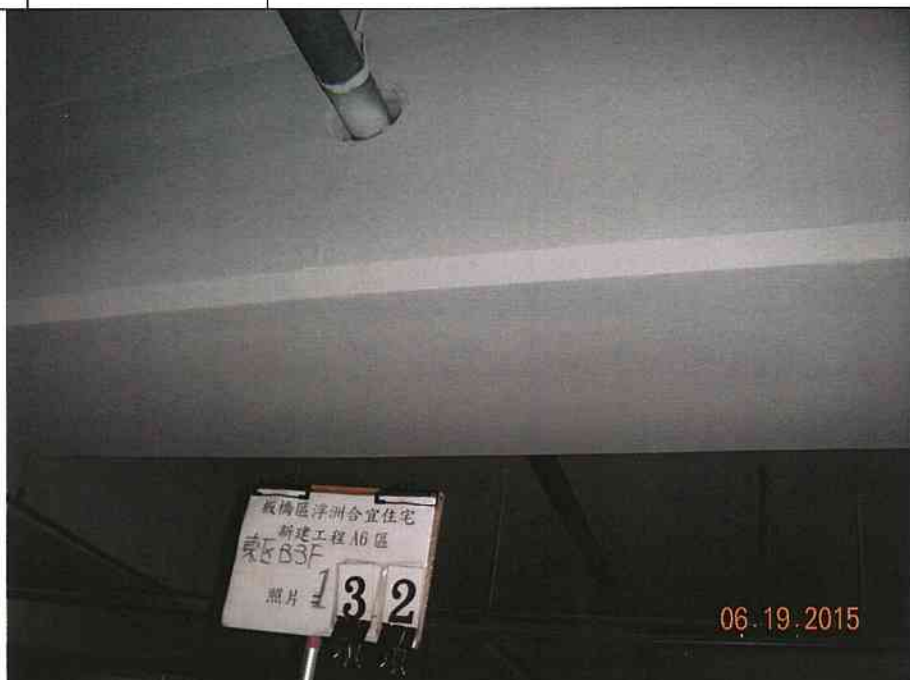
| 132 | 說明 | 內容：詳建築物現況調查紀錄表 |

| 132 | | ✓ | | | | 環樑裂 | 0.1 | 1條 | | | | | | |

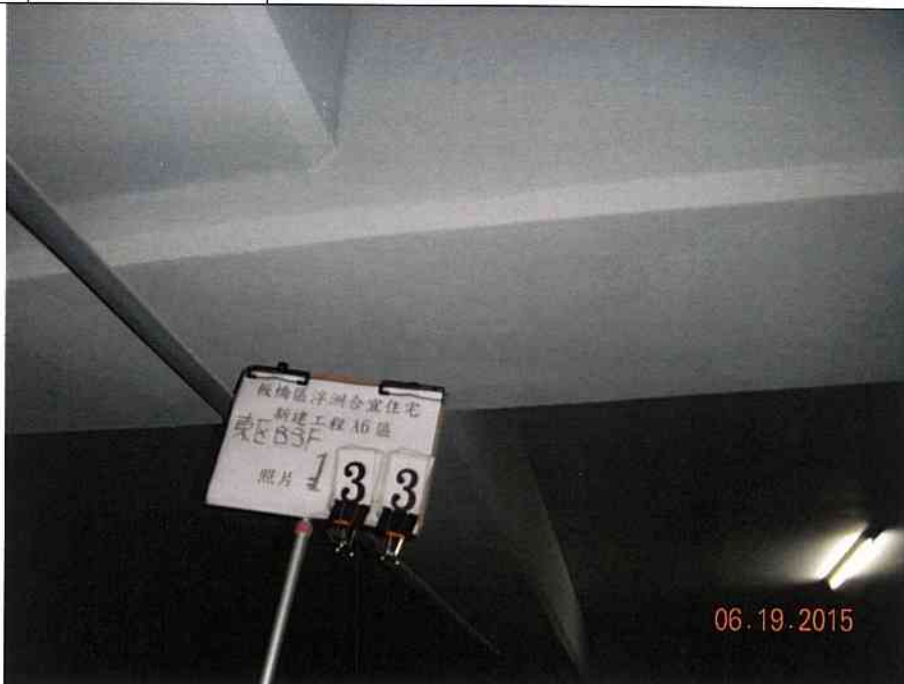
| 133 | | 內容：詳建築物現況調查紀錄表 |

| 133 | | ✓ | | | | | | | | | | | 微裂 | |

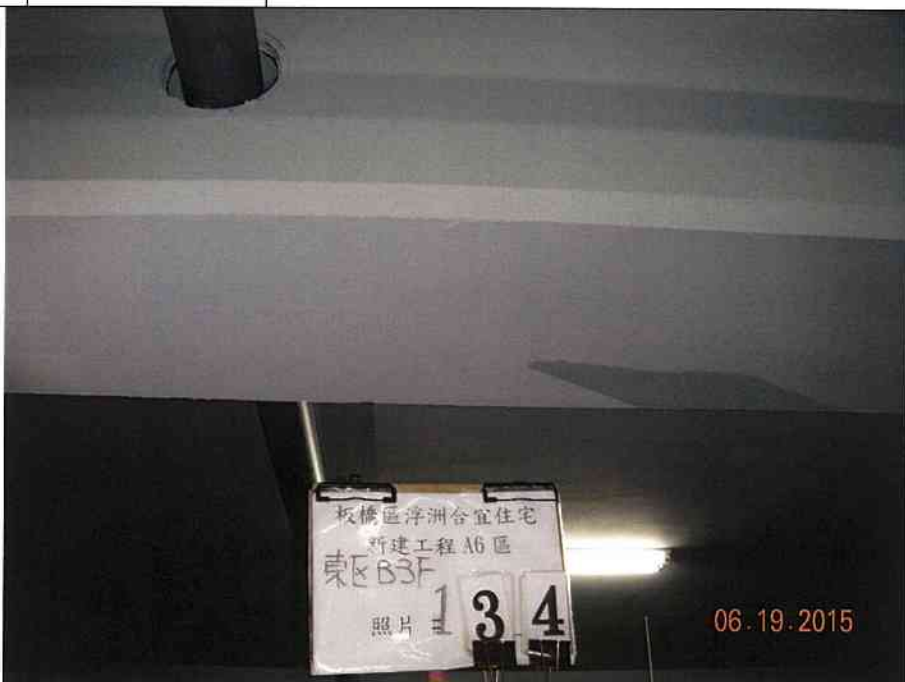
| 134 | | 內容：詳建築物現況調查紀錄表 |

| 134 | | ✓ | | | | | | | | | | | 微裂 | |

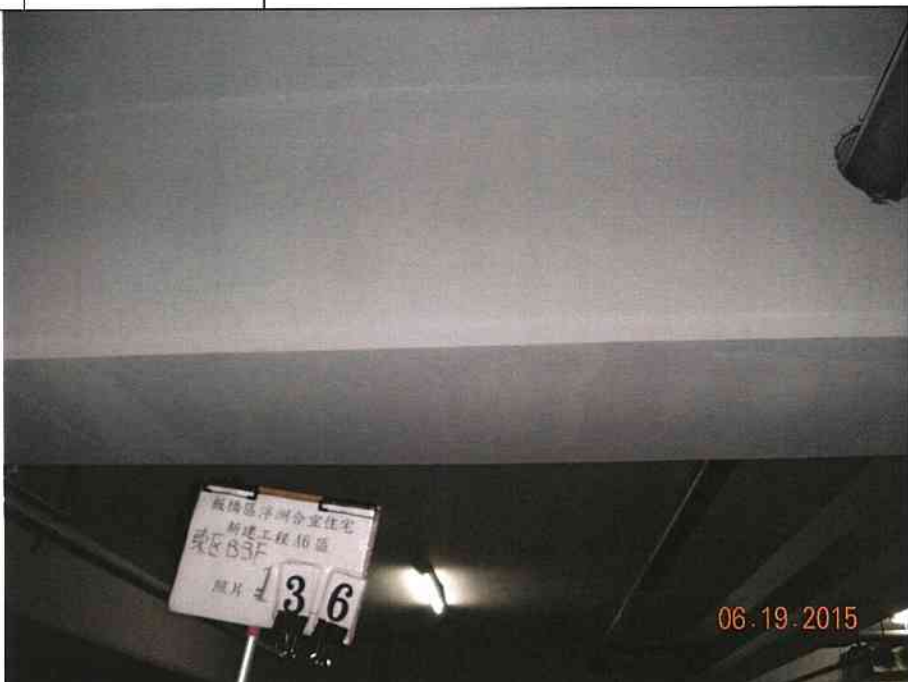
| 136 | | 內容：詳建築物現況調查紀錄表 |

| 136 | | ✓ | | | | | | | | | | | 微裂 | |

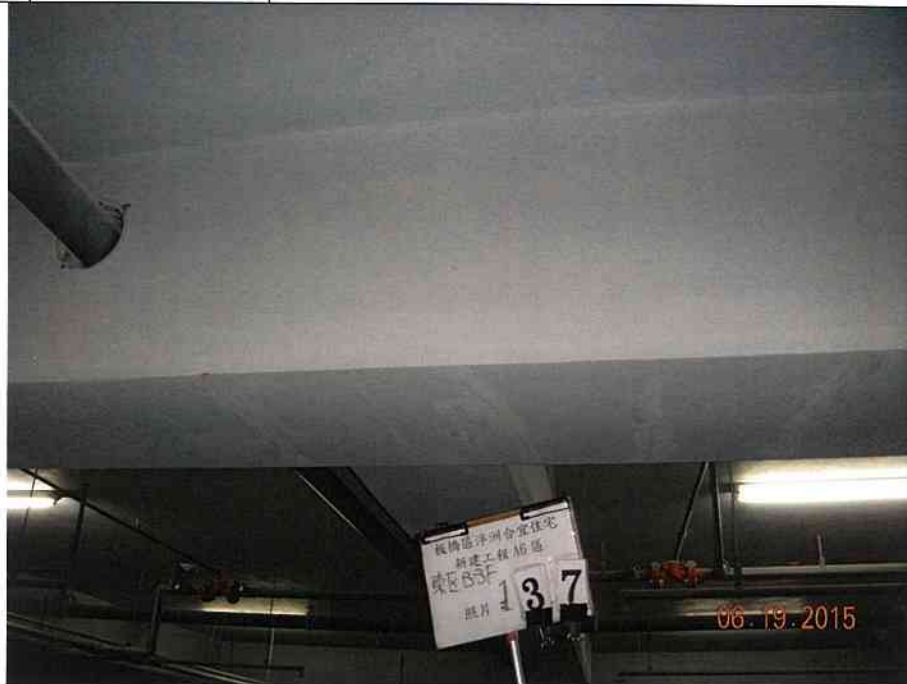
| 137 | | 內容：詳建築物現況調查紀錄表 |

| 137 | | ✓ | | | | 環樑裂 | 0.1 | 9條 | | | | | | |

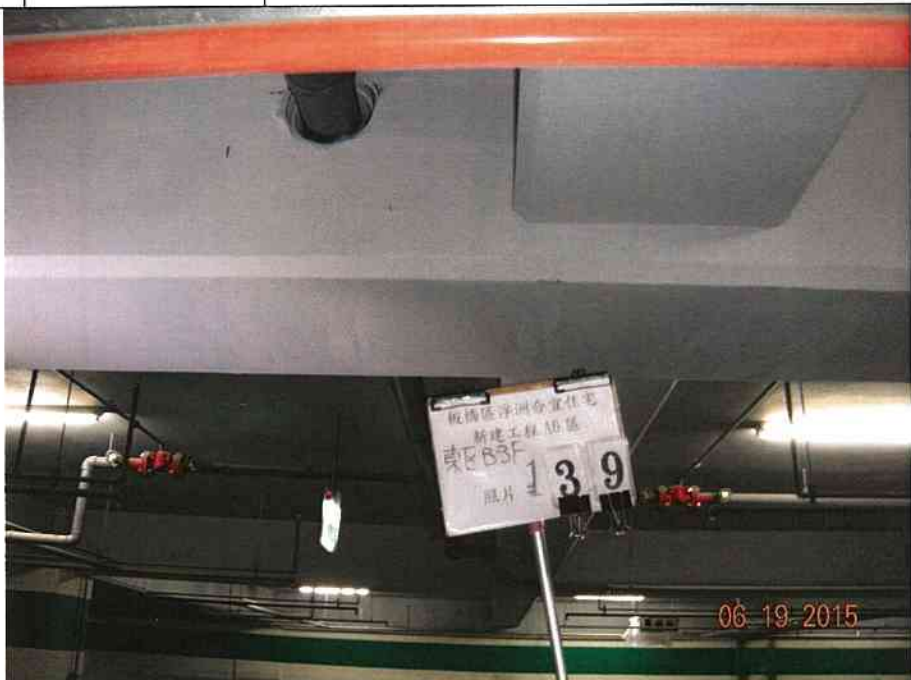
| 139 | | 內容：詳建築物現況調查紀錄表 |

| 139 | | √ | | | | 環樑裂 | 0.1 | 7條 | | | | | | |

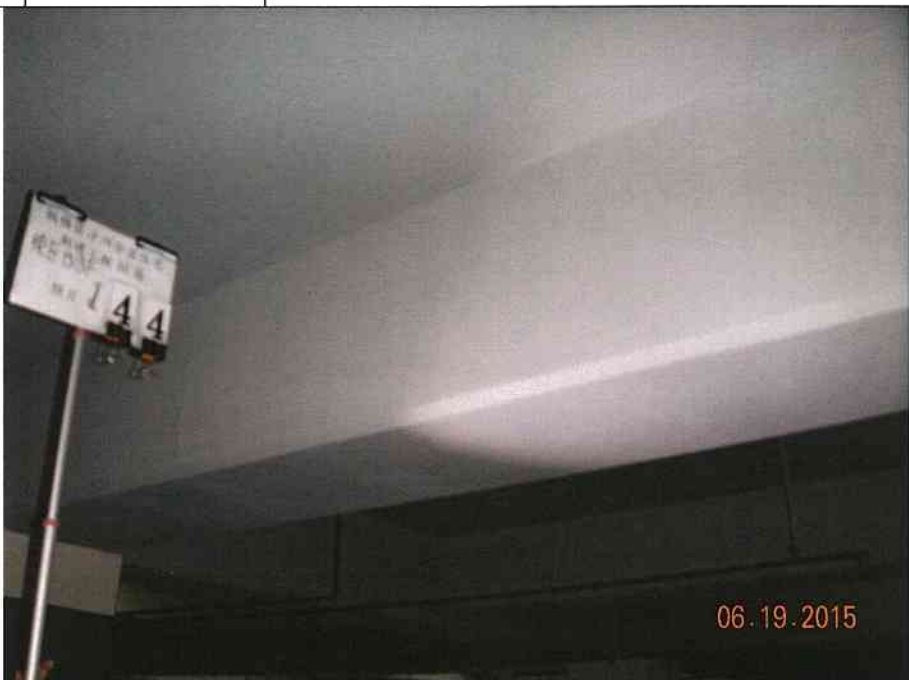
| 144 | | 內容：詳建築物現況調查紀錄表 |

| 144 | | √ | | | | 環樑裂 | 0.1 | 2條 | | | | | | |

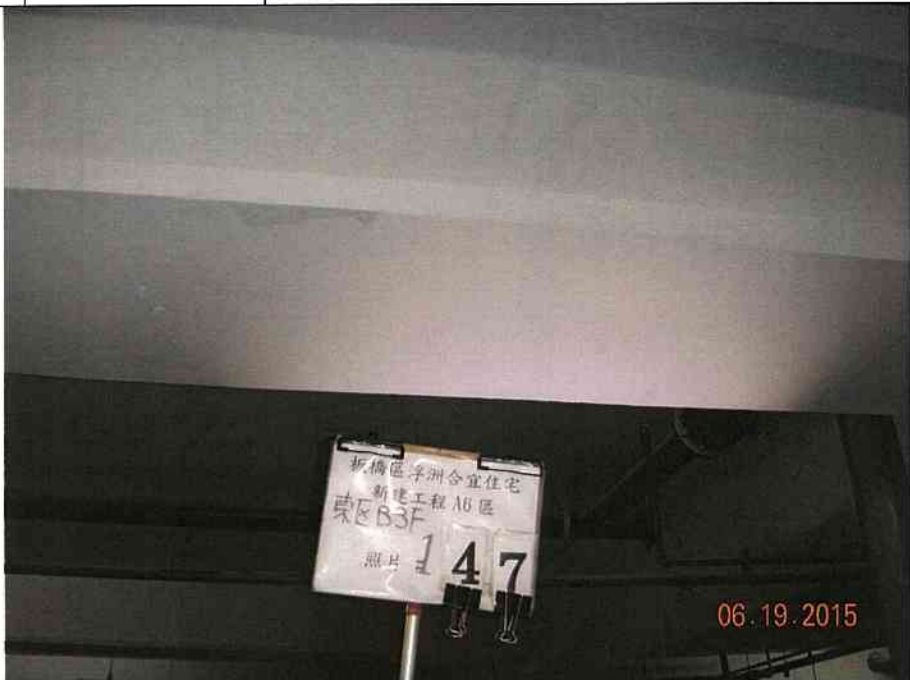
| 147 | | 內容：詳建築物現況調查紀錄表 |

| 147 | | √ | | | | 環樑裂 | 0.1 | 2條 | | | | | | |

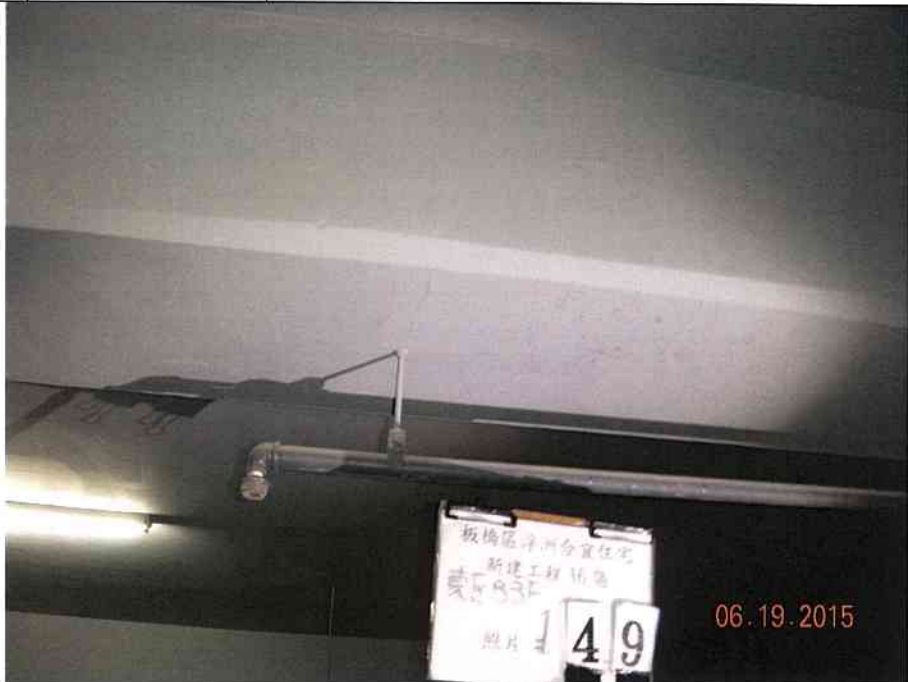
| 149 | | 內容：詳建築物現況調查紀錄表 |

| 149 | | √ | | | | 環樑裂 | 0.1 | 2條 | | | | | | |

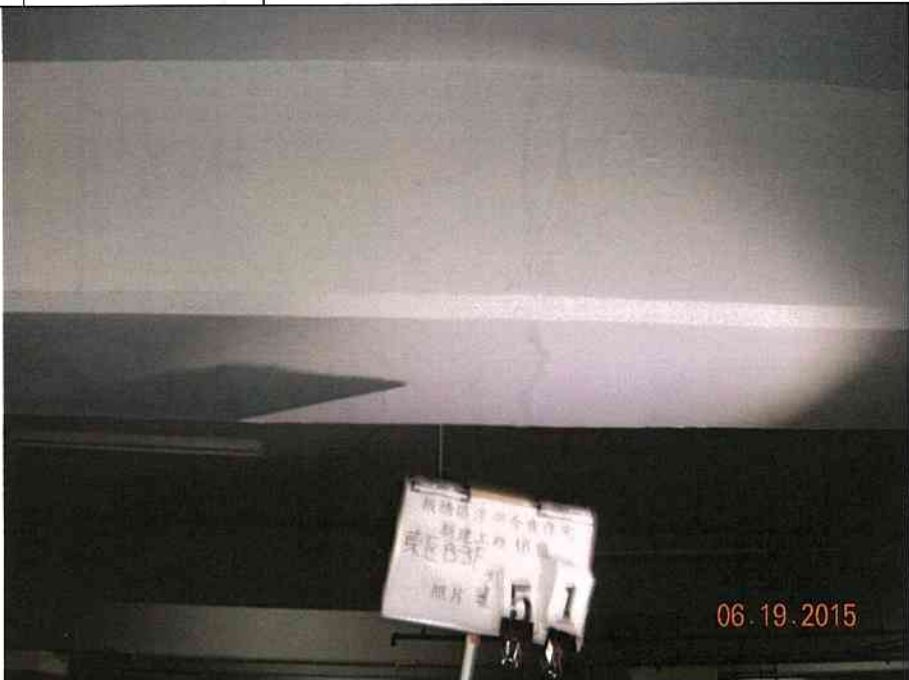
| 151 | | 內容：詳建築物現況調查紀錄表 |

| 151 | | √ | | | | 環樑裂 | 0.1 | 1條 | | | | | | |

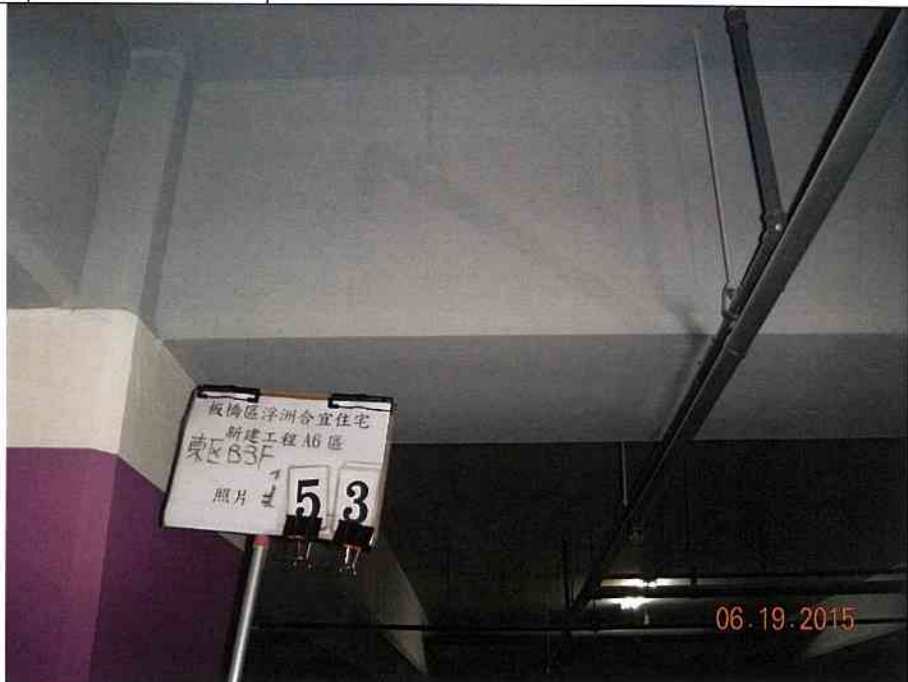
| 153 | 說明 | 內容：詳建築物現況調查紀錄表 |

| 153 | | √ | | | | 環樑裂 | 0.1 | 1條 | | | | | | |

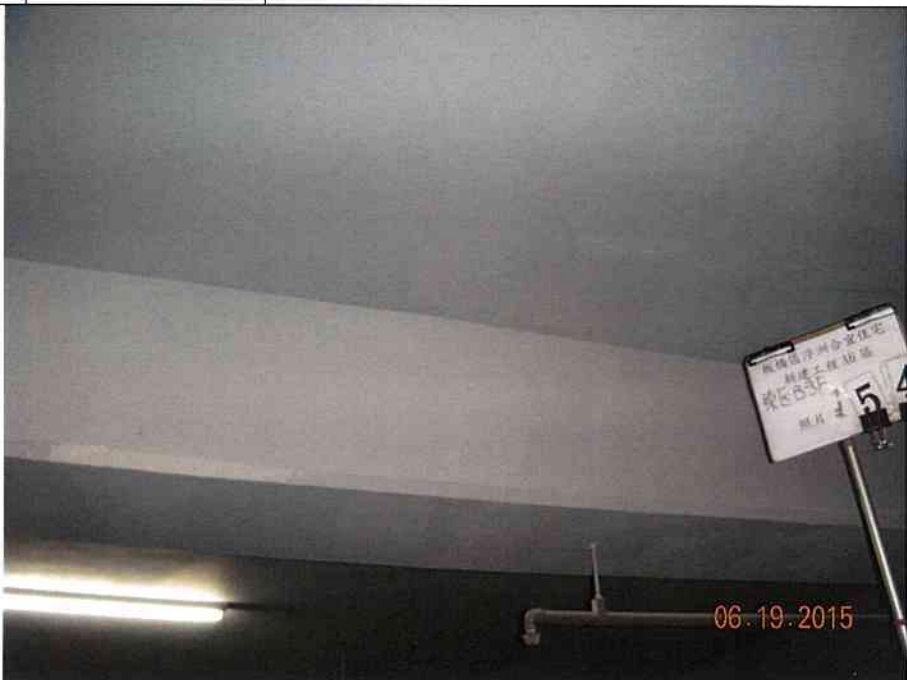
| 154 | | 內容：詳建築物現況調查紀錄表 |

| 154 | | √ | | | | 環樑裂 | 0.1 | 1條 | | | | | | |

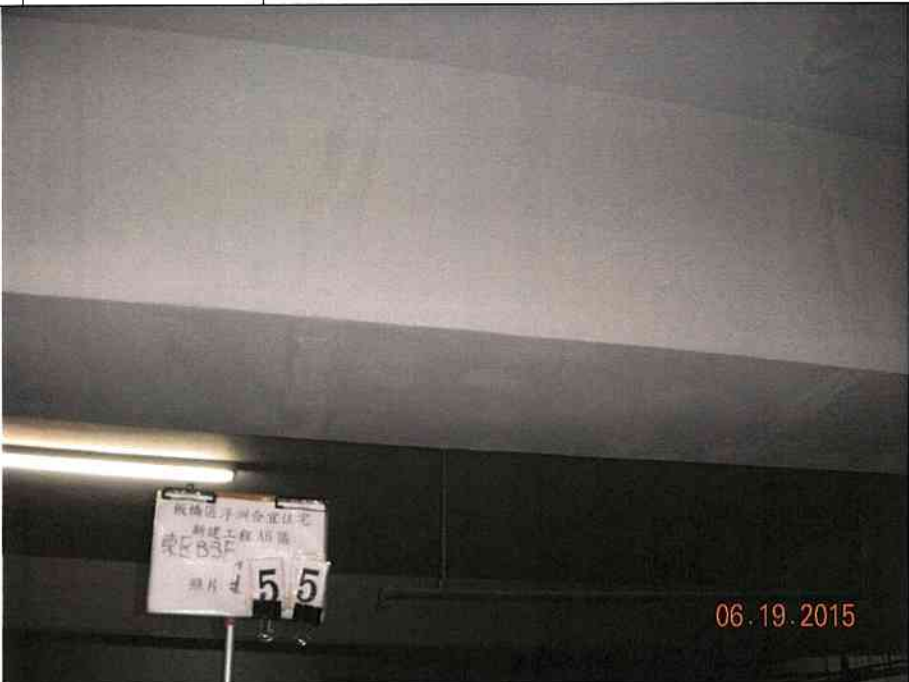
| 155 | | 內容：詳建築物現況調查紀錄表 |

| 155 | | √ | | | | 環樑裂 | 0.1 | 3條 | | | | | 鼓脹 | |

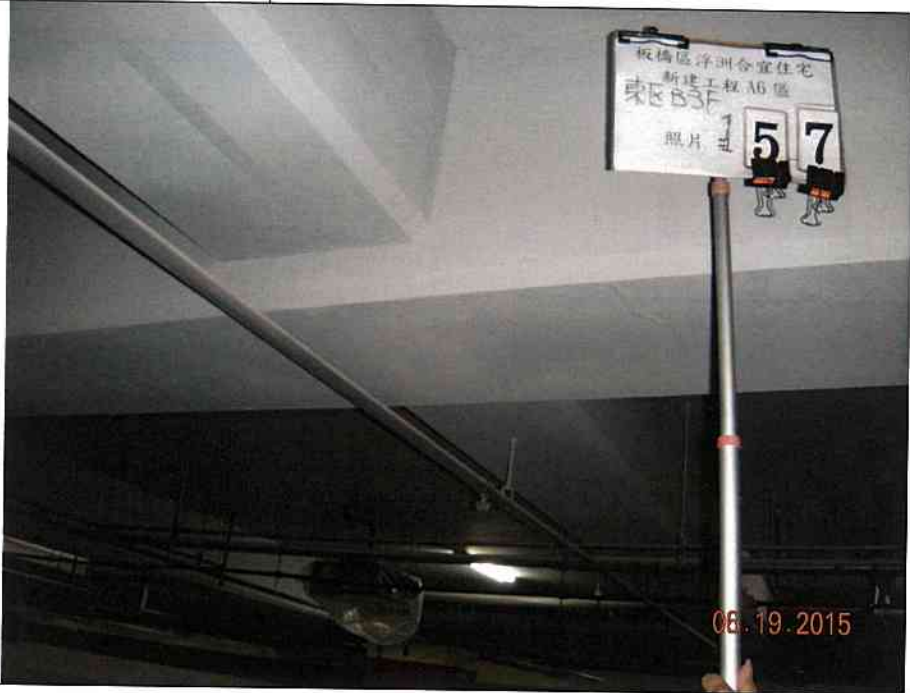
| 157 | | 內容：詳建築物現況調查紀錄表 |

| 157 | | ✓ | | | | 環樑裂 | 0.1 | 2條 | | | | | | |

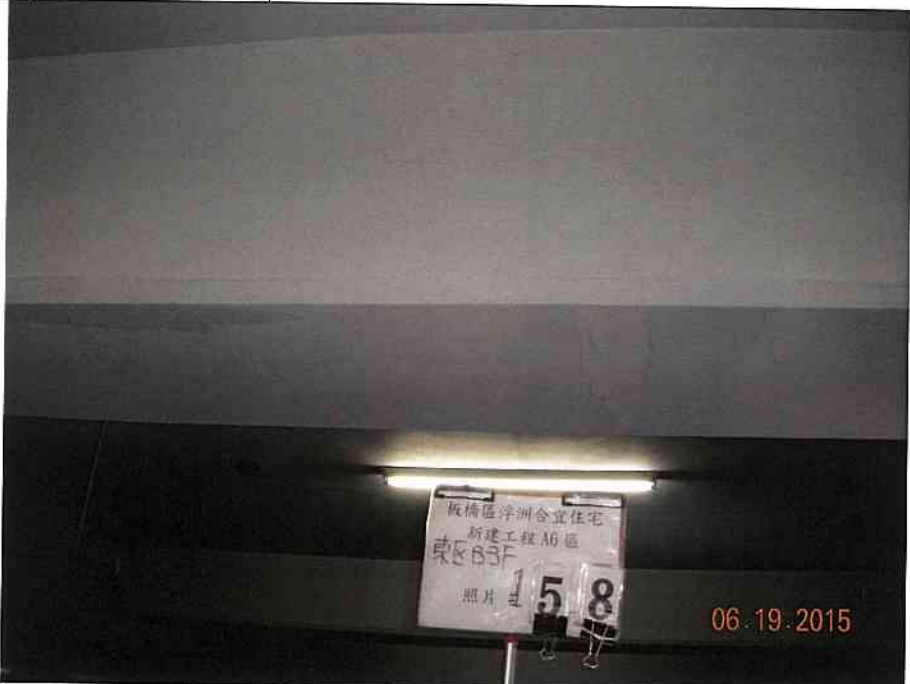
| 158 | | 內容：詳建築物現況調查紀錄表 |

| 158 | | ✓ | | | | 環樑裂 | 0.1 | 2條 | | | | | | |
