社團法人新北市土木技師公會

A6-2 東區地下室現況調查報告書

# 建物現況調查紀錄表

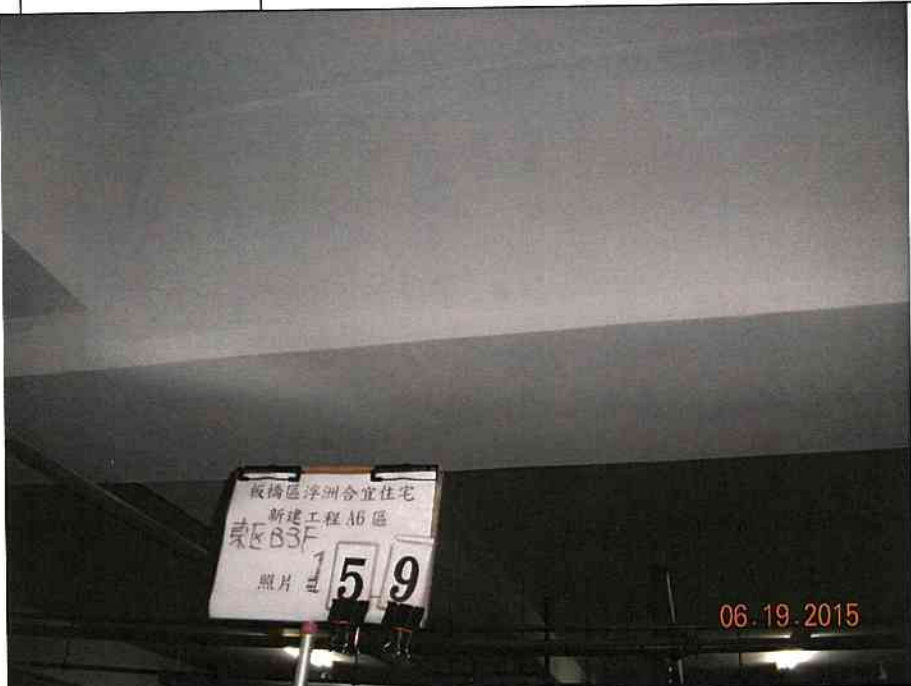
| 159 | | 內容：詳建築物現況調查紀錄表 |

| 159 | | ✓ | | | | 環樑裂 | 0.1 | 1條 | | | | | | |

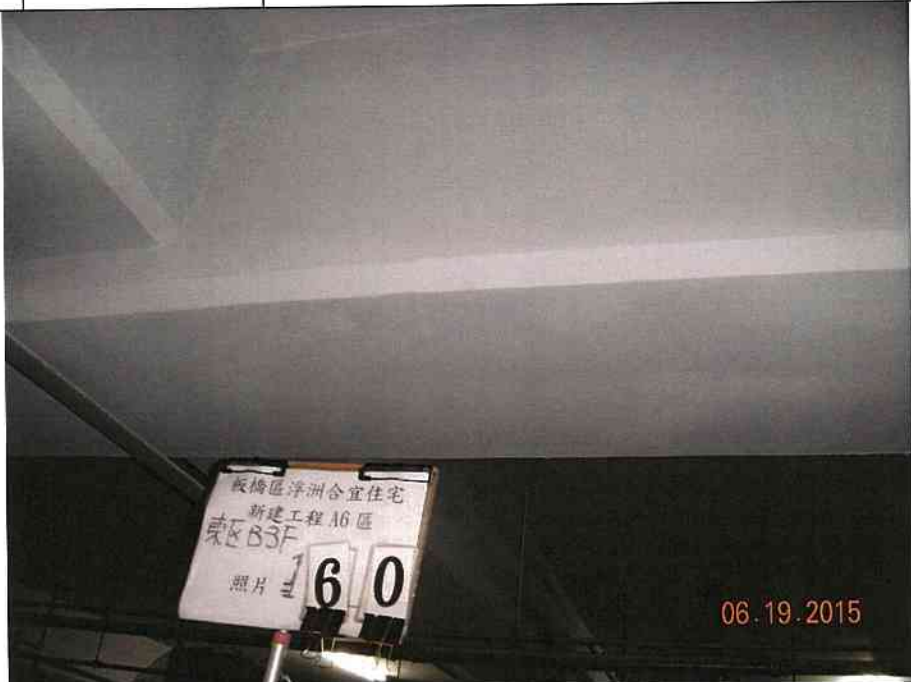
| 160 | | 內容：詳建築物現況調查紀錄表 |

| 160 | | ✓ | | | | | | | | | | | 微裂 | |

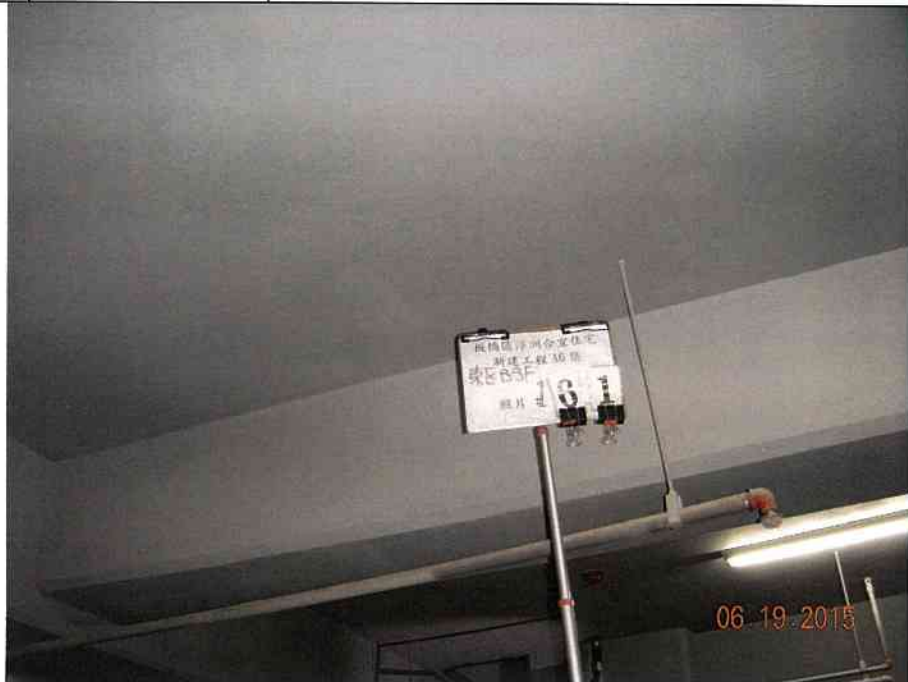
| 161 | 說明 | 內容：詳建築物現況調查紀錄表 |

| 161 | | | | | ✓ | | | | | | | | 微裂 | |

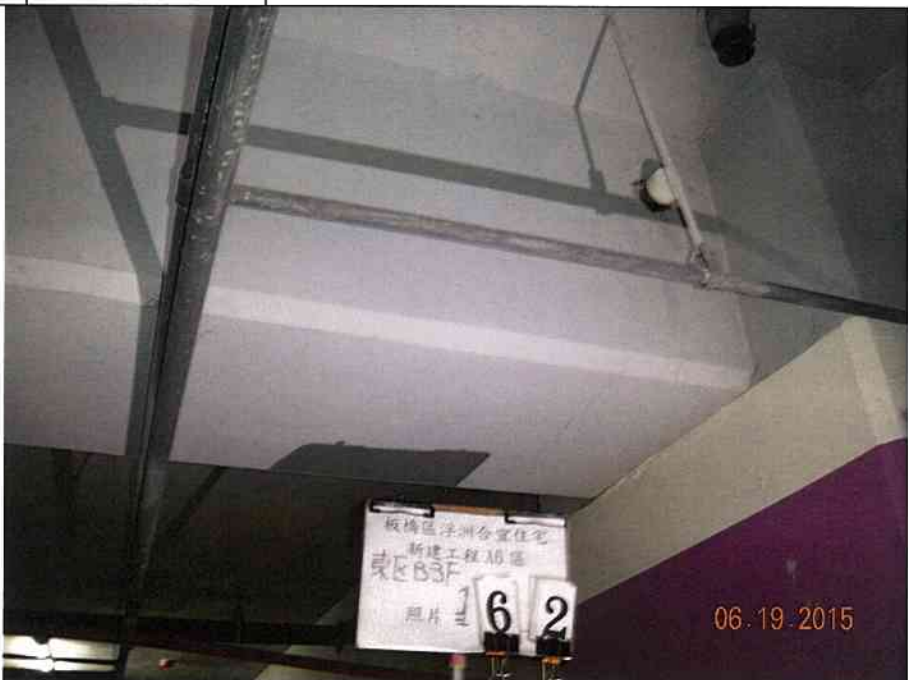
| 162 | 說明 | 內容：詳建築物現況調查紀錄表 |

| 162 | | ✓ | | | | 環樑裂 | 0.1 | 4條 | | | | | | |

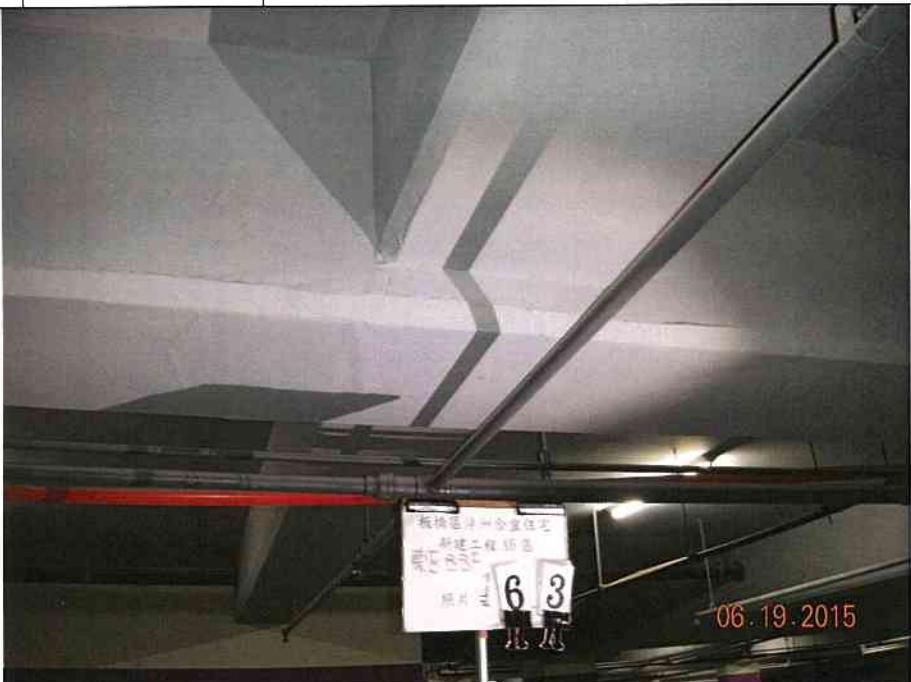
| 163 | | 內容：詳建築物現況調查紀錄表 |

| 163 | | ✓ | | | | 環樑裂 | 0.1 | 4條 | | | | | | |

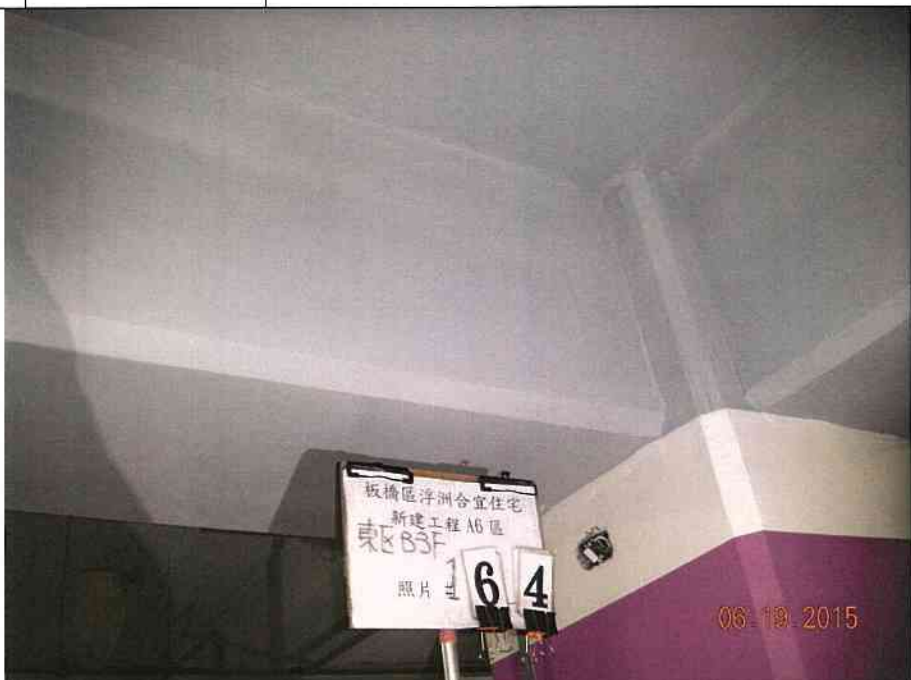
| 164 | | 內容：詳建築物現況調查紀錄表 |

| 164 | | ✓ | | | | 環樑裂 | 0.1 | 1條 | | | | | | |

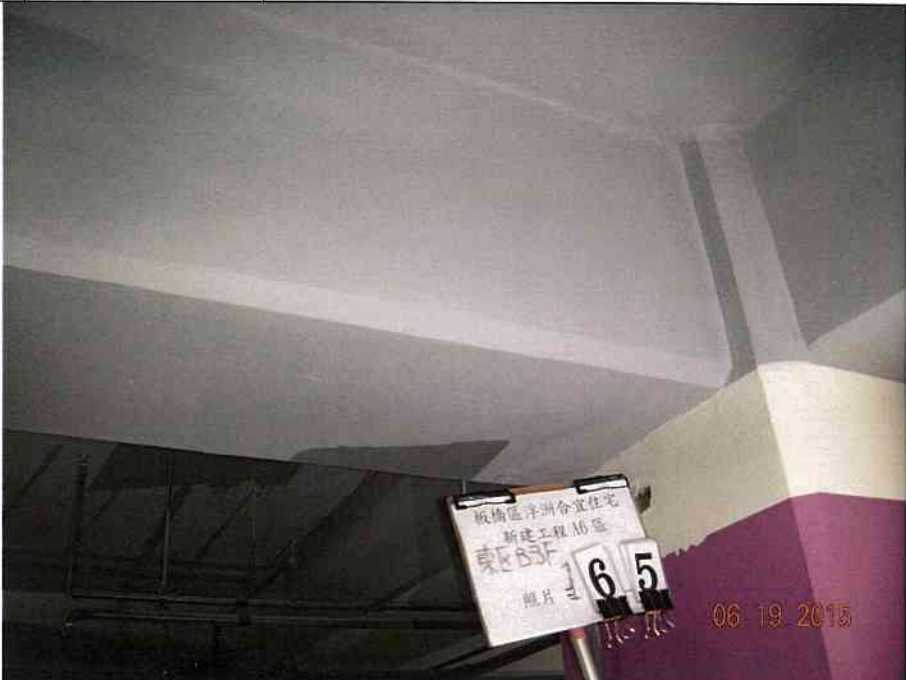
| 165 | | 內容：詳建築物現況調查紀錄表 |

| 165 | | ✓ | | | | 環樑裂 | 0.1 | 1條 | | | | | | |

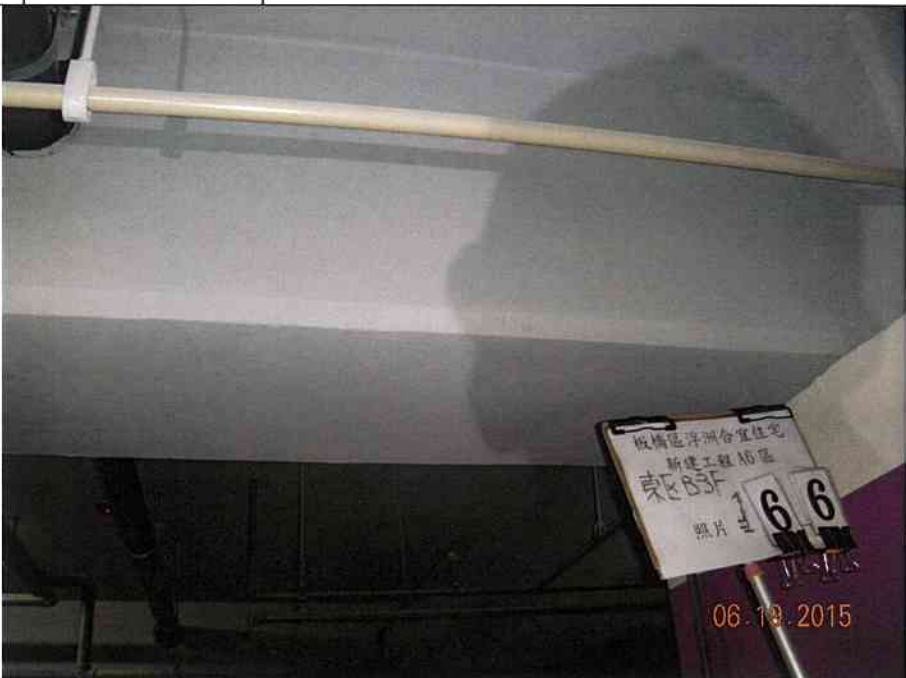
| 166 | 說明 | 內容：詳建築物現況調查紀錄表 |

| 166 | | ✓ | | | | 環樑裂 | 0.1 | 1條 | | | | | | |

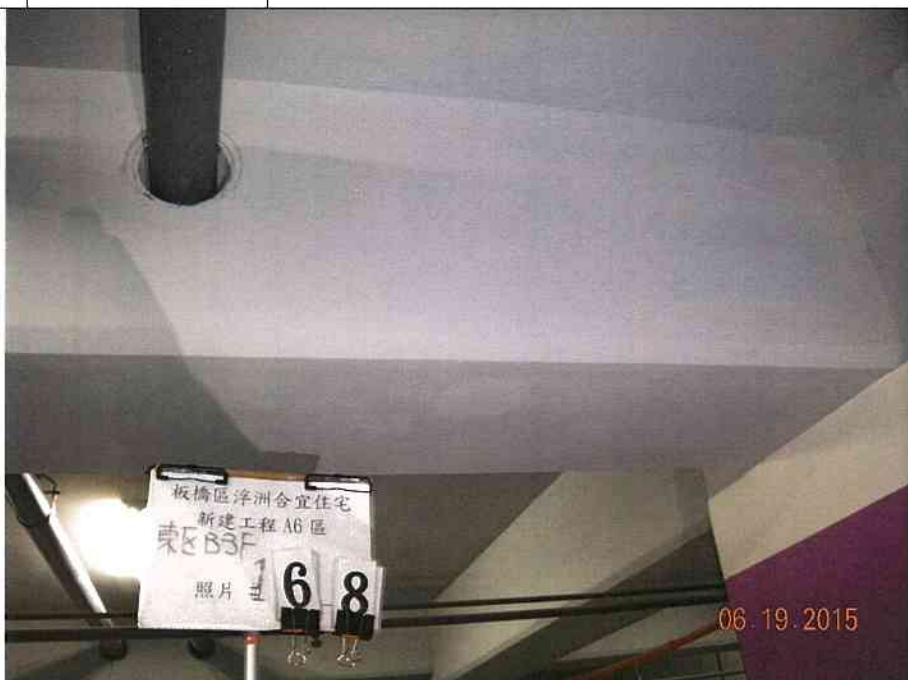
| 168 | | 內容：詳建築物現況調查紀錄表 |

| 168 | | ✓ | | | | 環樑裂 | 0.1 | 4條 | | | | | | |

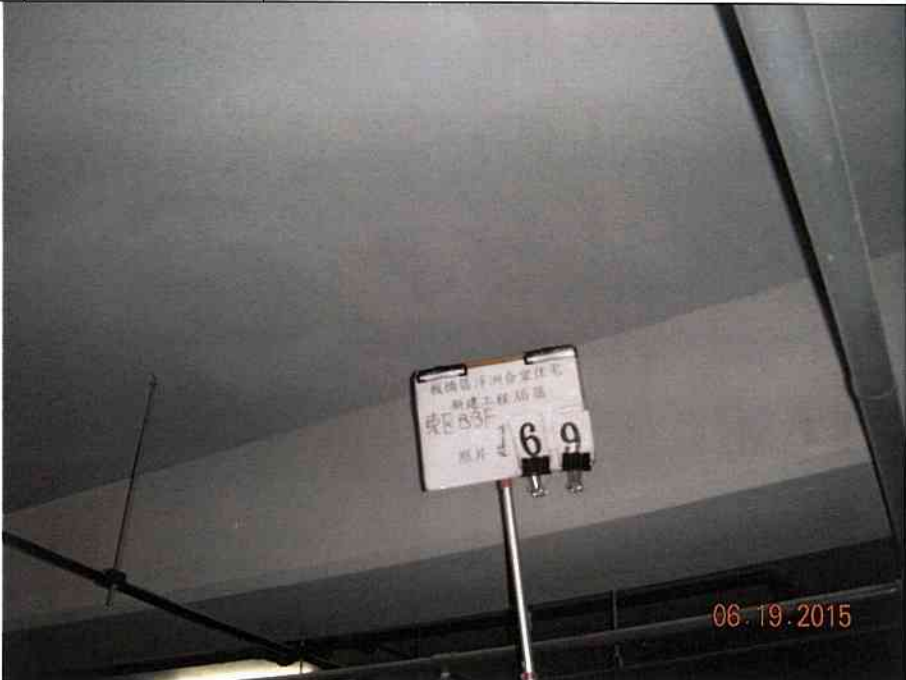
| 169 | | 內容：詳建築物現況調查紀錄表 |

| 169 | | | | | ✓ | | | | | | | | 微裂 | |

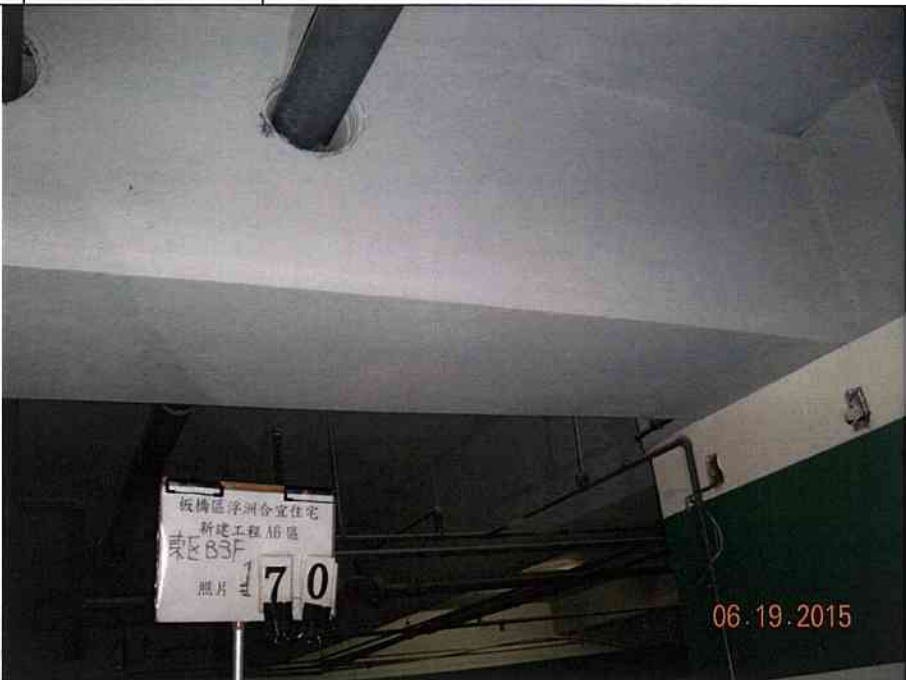
| 170 | | 內容：詳建築物現況調查紀錄表 |

| 170 | | ✓ | | | | 環樑裂 | 0.1 | 1條 | | | | | | |

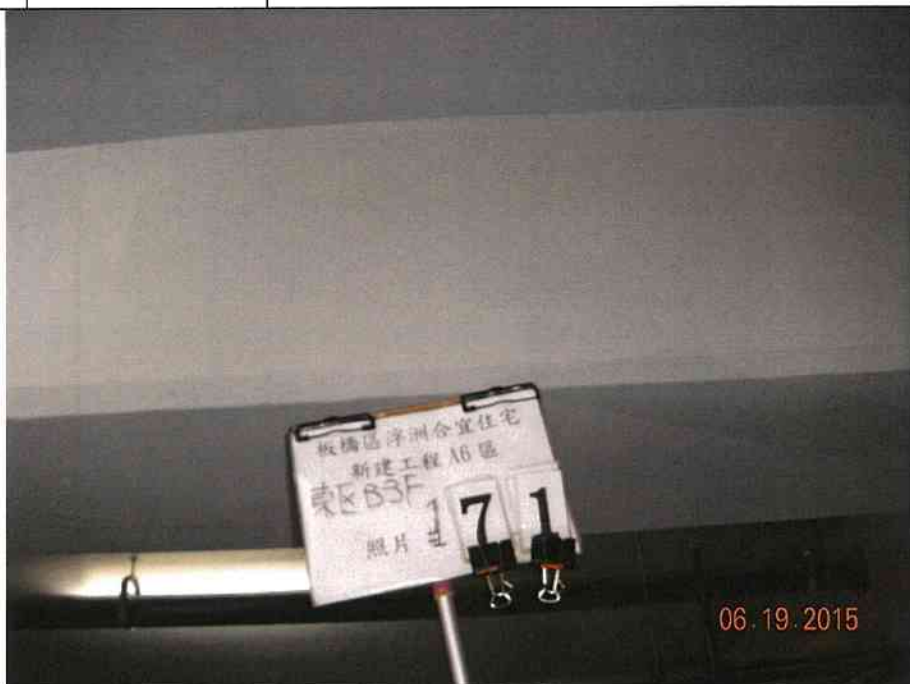
| 171 | | 內容：詳建築物現況調查紀錄表 |

| 171 | | ✓ | | | | | | | | | | | 微裂 | |

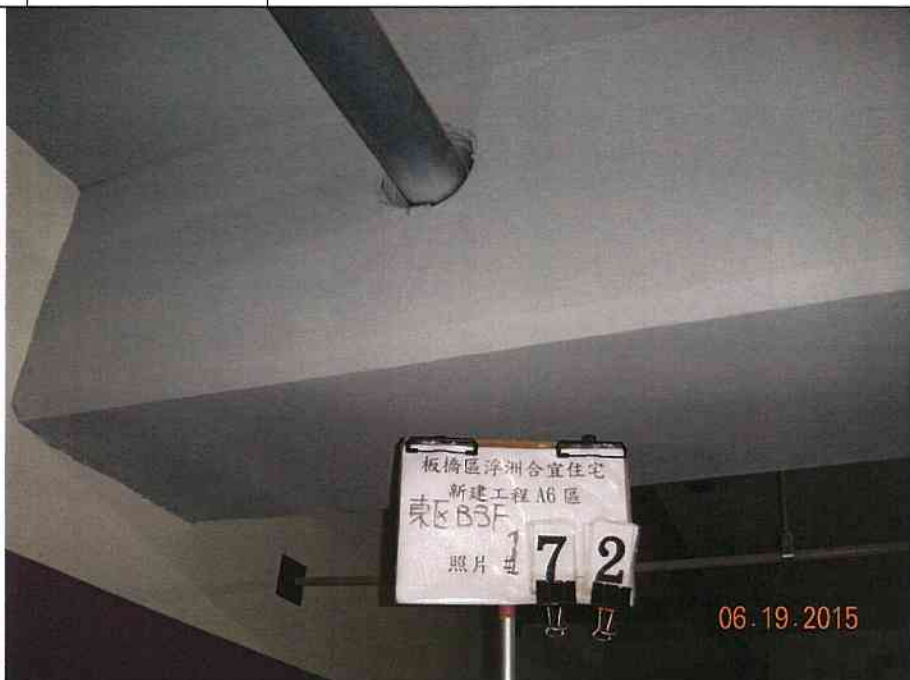
| 172 | | 內容：詳建築物現況調查紀錄表 |

| 172 | | ✓ | | | | 環樑裂 | 0.1 | 1條 | | | | | | |

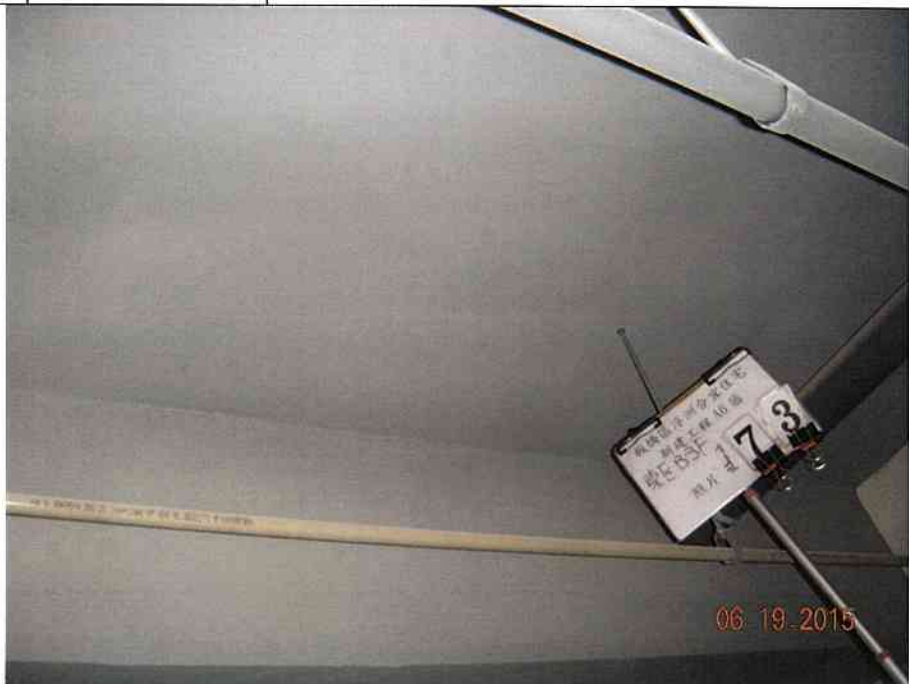
| 173 | 說明 | 內容：詳建築物現況調查紀錄表 |

| 173 | | | | | ✓ | | | | | | | | 微裂 | |

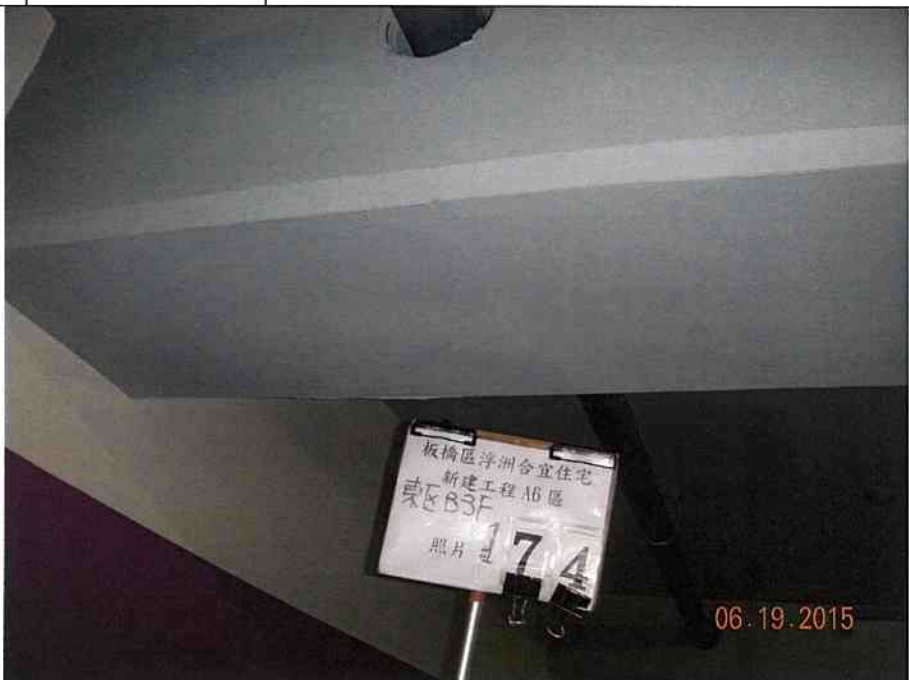
| 174 | 說明 | 內容：詳建築物現況調查紀錄表 |

| 174 | | ✓ | | | | | | | | | | | 微裂 | |

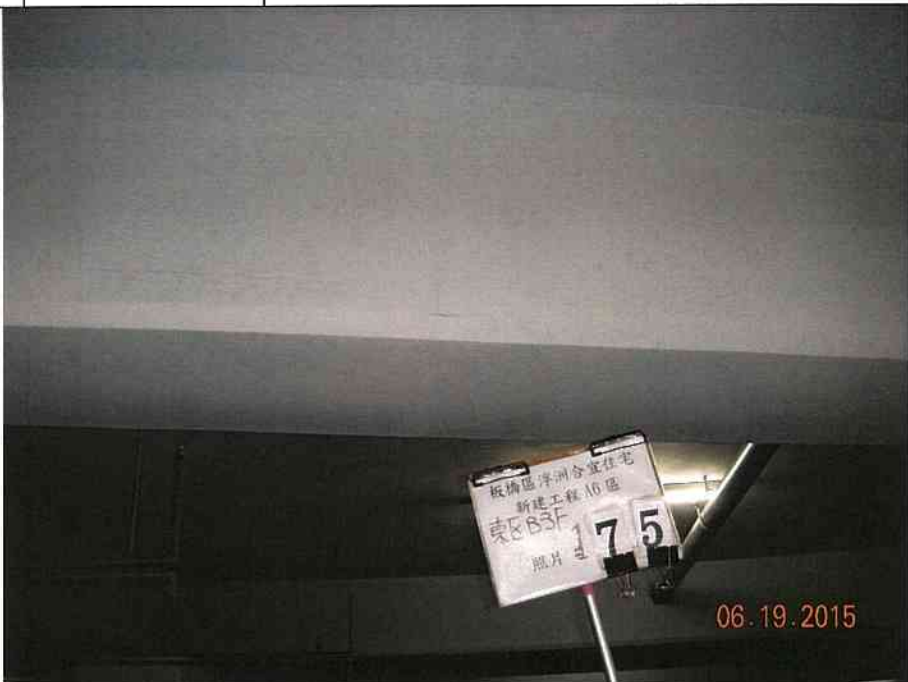
| 175 | | 內容：詳建築物現況調查紀錄表 |

| 175 | | ✓ | | | | 環樑裂 | 0.1~0.2 | 1條 | | | | | 鼓脹 | |

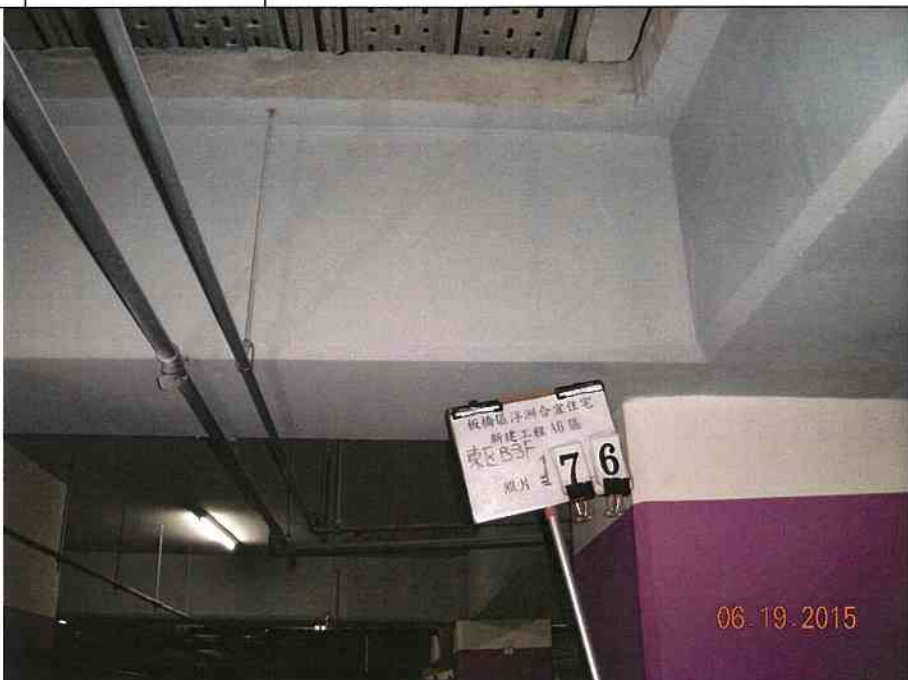
| 176 | | 內容：詳建築物現況調查紀錄表 |

| 176 | | ✓ | | | | 環樑裂 | 0.1 | 2條 | | | | | | |

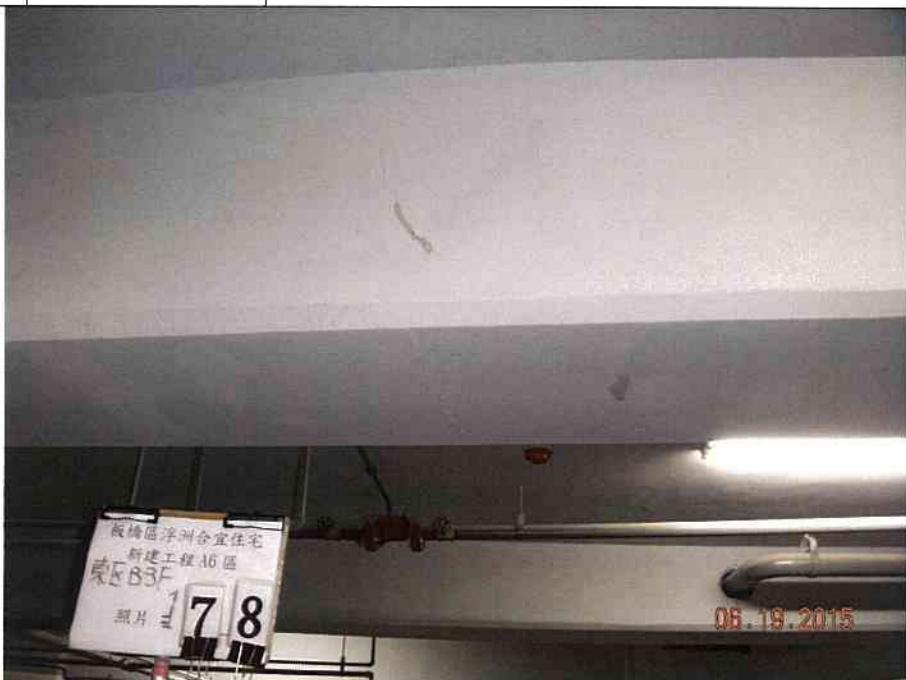
| 178 | | 內容：詳建築物現況調查紀錄表 |

| 178 | | √ | | | | 環樑裂 | 0.1 | 2條 | √ | | | | | | | | |

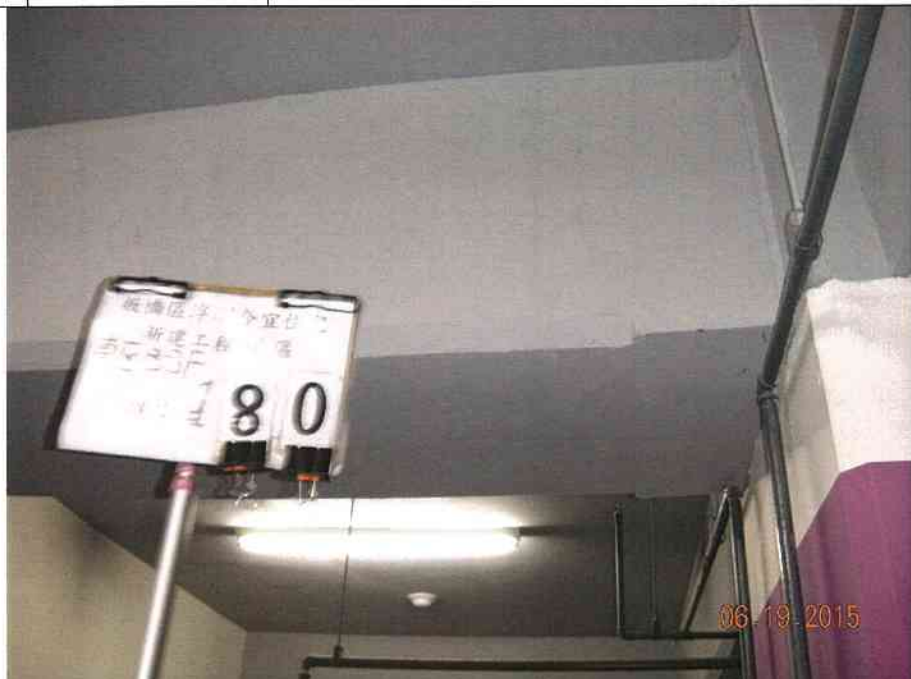
| 180 | | 內容：詳建築物現況調查紀錄表 |

| 180 | | √ | | | | 環樑裂 | 0.1 | 1條 | | | | | | | | | |

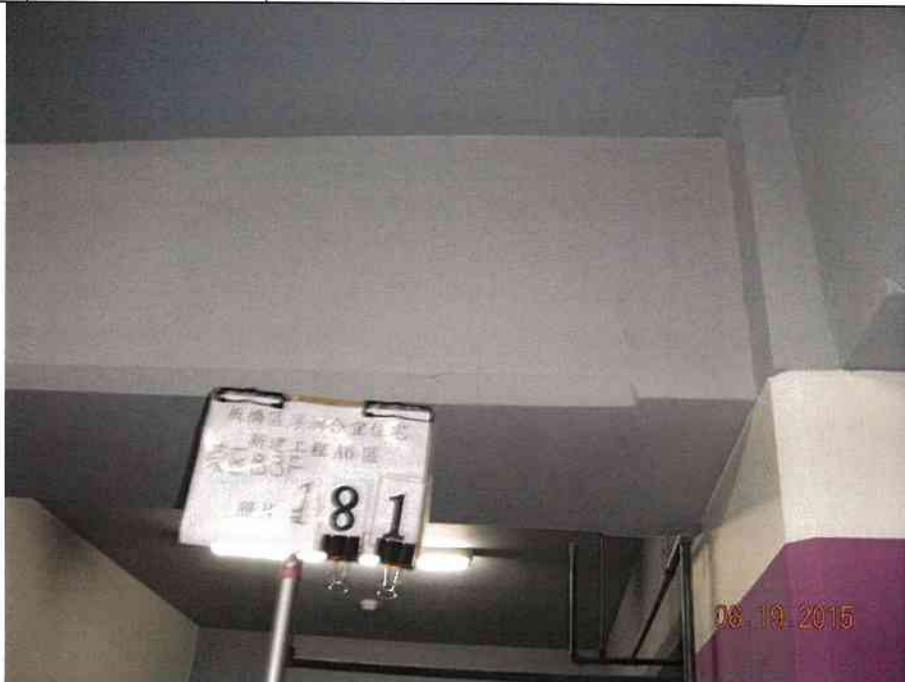
| 181 | | 內容：詳建築物現況調查紀錄表 |

| 181 | | √ | | | | 環樑裂 | 0.1 | 1條 | | | | | | | | | |

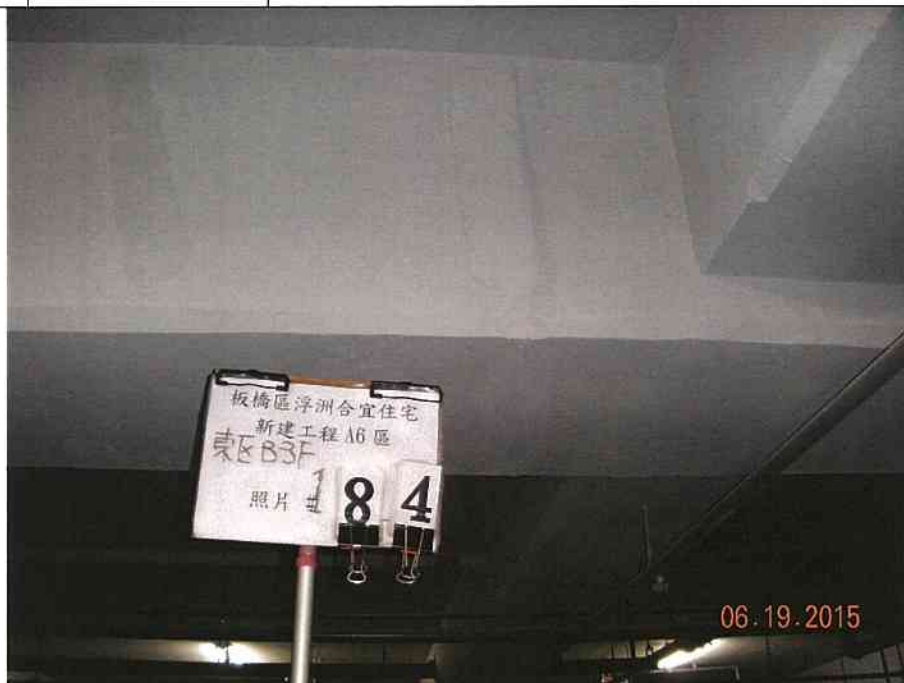
| 184 | | 內容：詳建築物現況調查紀錄表 |

| 184 | | √ | | | | | | | | | | | | 微裂 | | | |

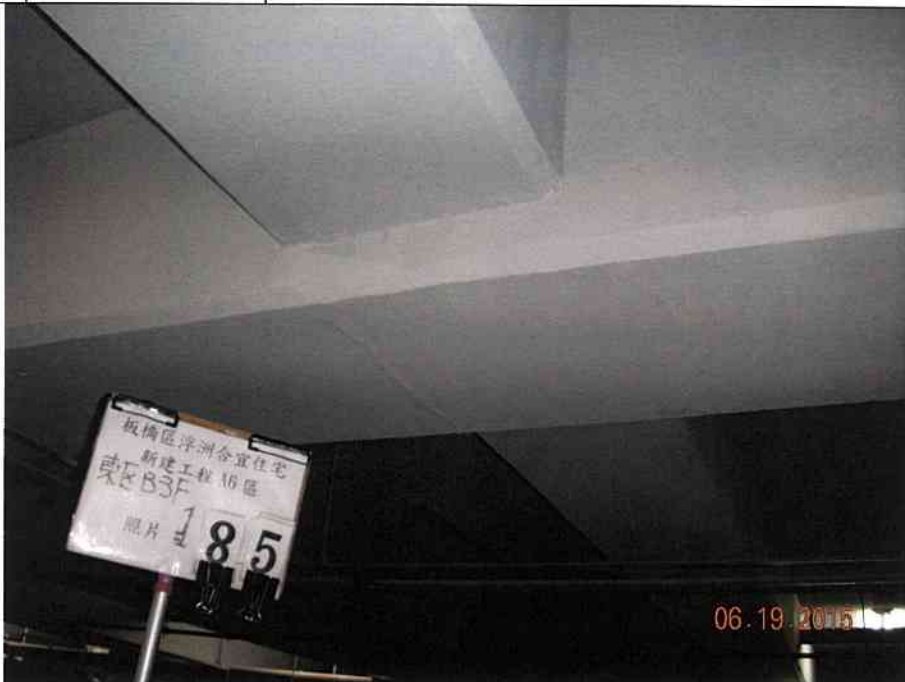
| 185 | | 內容：詳建築物現況調查紀錄表 |

| 185 | | √ | | | | 環樑裂 | 0.1 | 3條 | | | | | | | | | |

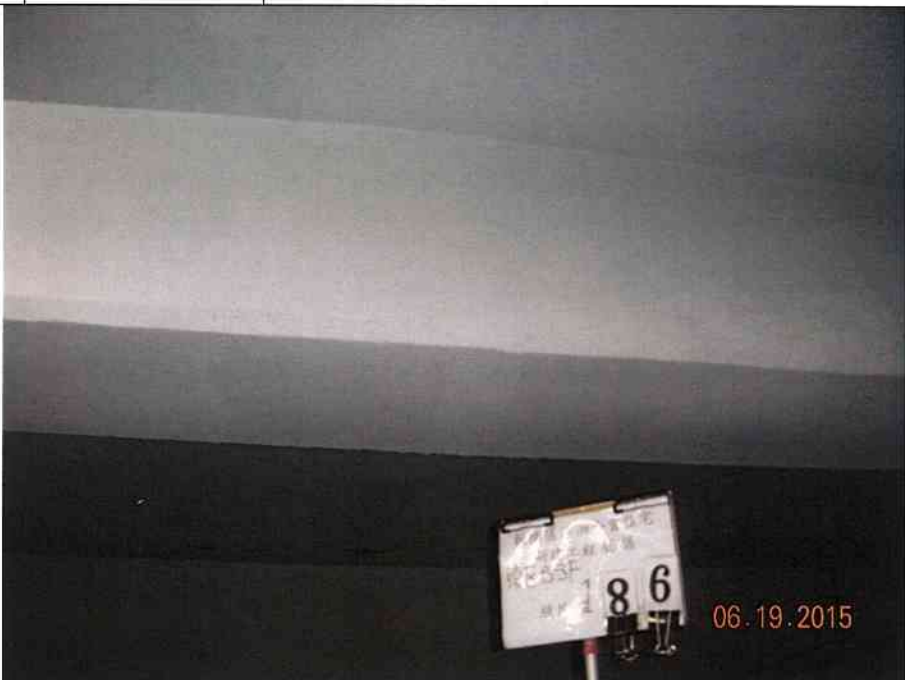
| 186 | | 內容：詳建築物現況調查紀錄表 |

| 186 | | √ | | | | | | | | | | | | 微裂 | | | |

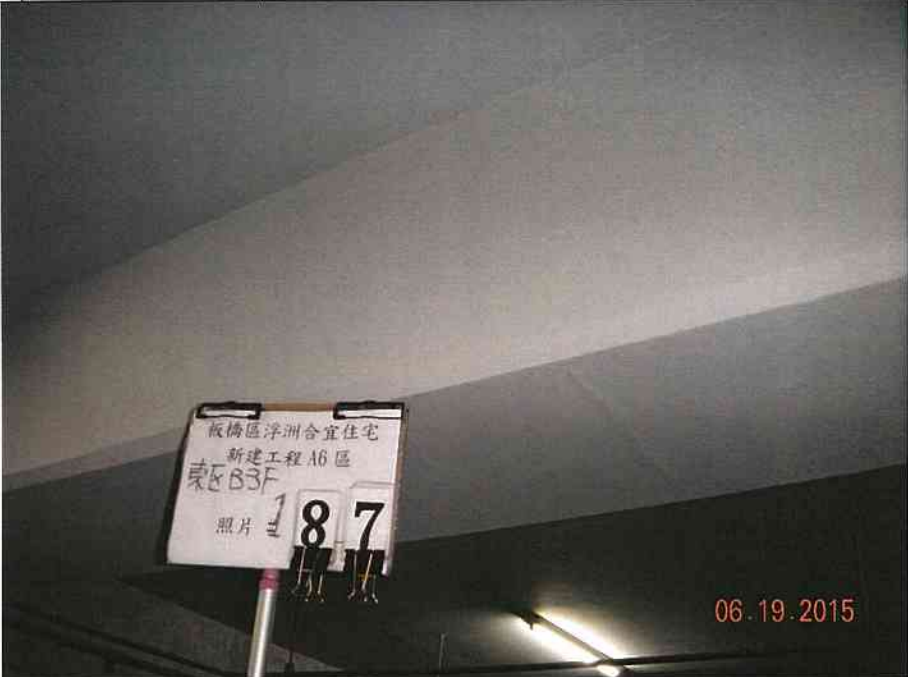
| 187 | 說明 | 內容：詳建築物現況調查紀錄表 |

| 187 | | √ | | | | 環樑裂 | 0.1 | 1條 | | | | | | | | | |

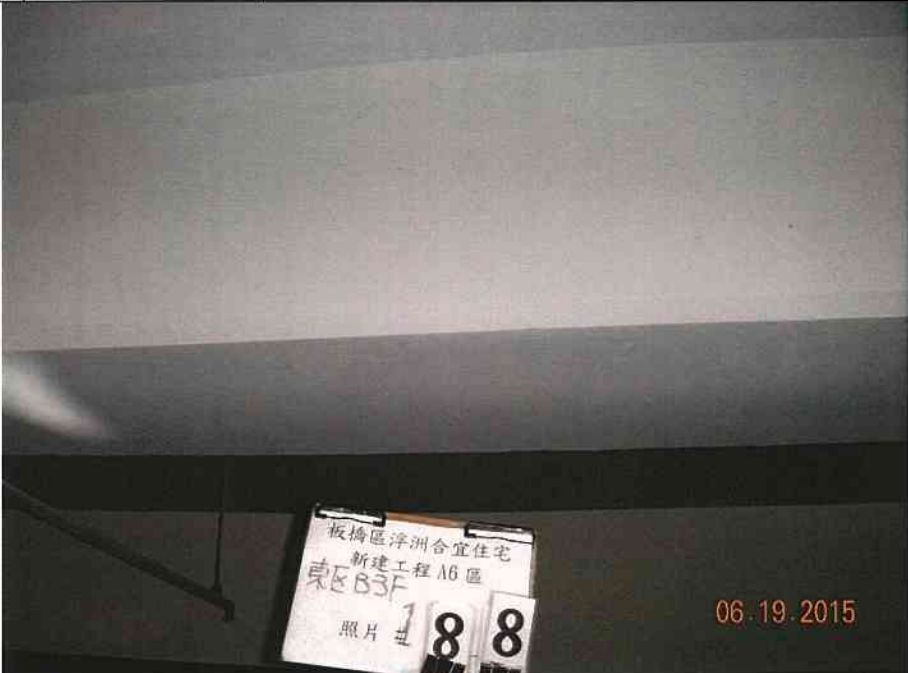
| 188 | | 內容：詳建築物現況調查紀錄表 |

| 188 | | √ | | | | | | | | | | | | 微裂 | | | |

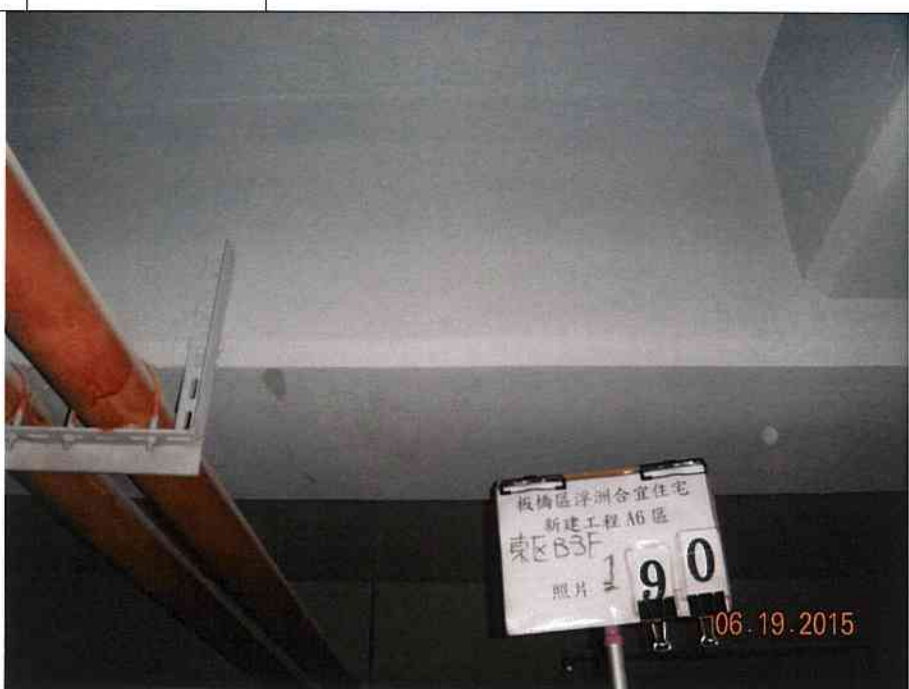
| 190 | | 內容：詳建築物現況調查紀錄表 |

| 190 | | √ | | | | 環樑裂 | 0.1~0.2 | 2條 | √ | | | | | | | | |

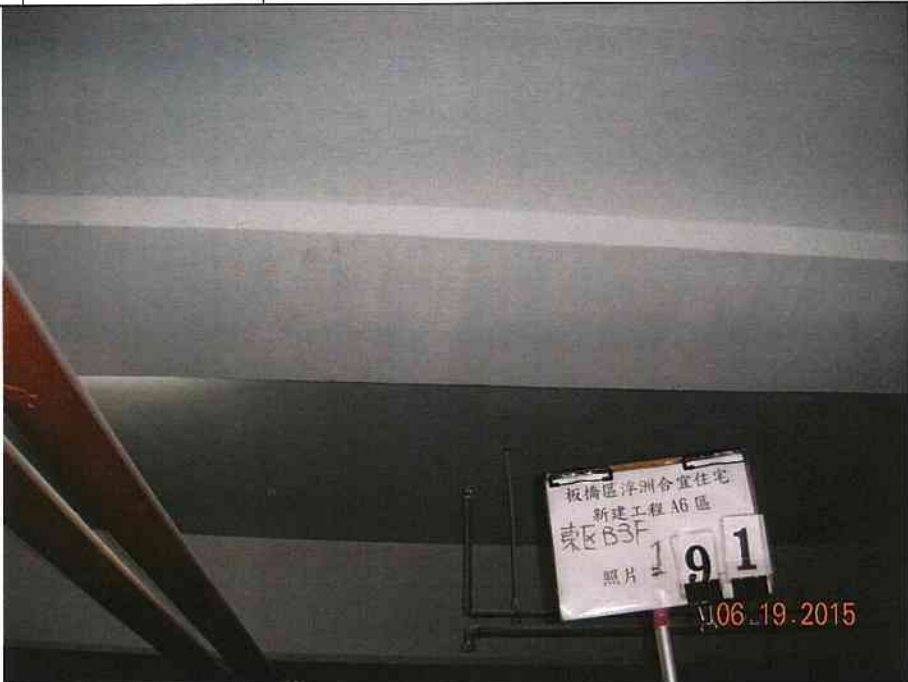
| 191 | | 內容：詳建築物現況調查紀錄表 |

| 191 | | √ | | | | | | | | | | | | 微裂 | | | |

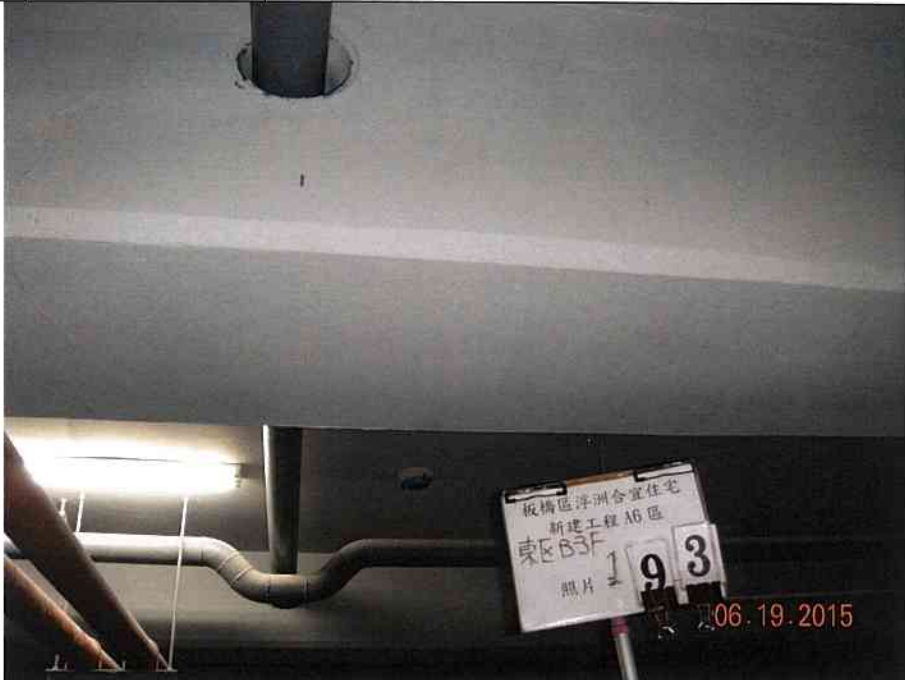
| 193 | | 內容：詳建築物現況調查紀錄表 |

| 193 | | √ | | | | 環樑裂 | 0.1 | 3條 | | | | | | | | | |

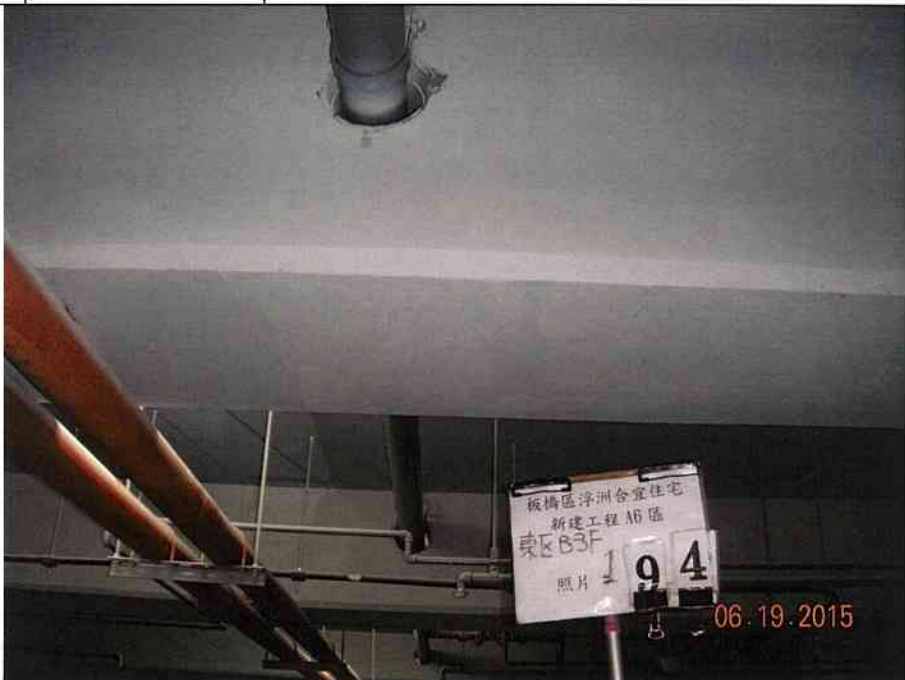
| 194 | | 內容：詳建築物現況調查紀錄表 |

| 194 | | √ | | | | 環樑裂 | 0.1 | 2條 | | | | | | | | | |

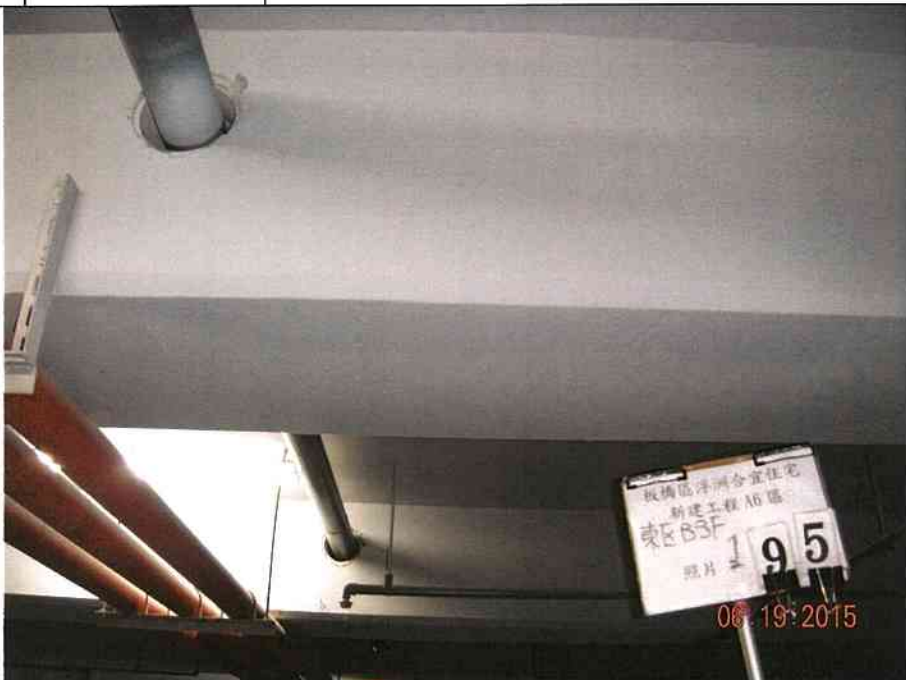
| 195 | | 內容：詳建築物現況調查紀錄表 |

| 195 | | √ | | | | 環樑裂 | 0.1 | 2條 | | | | | | | | | |

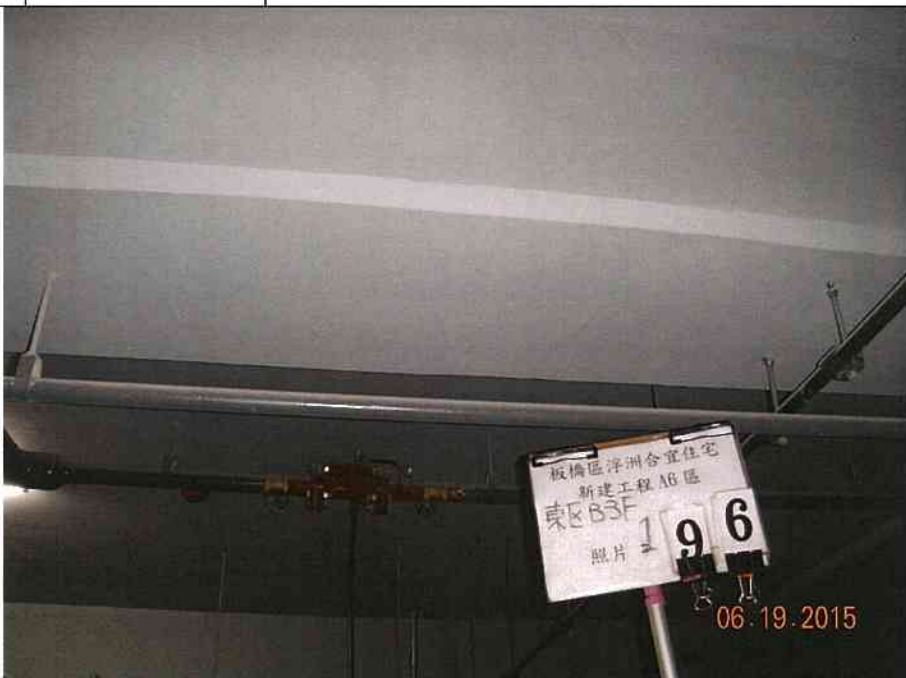
| 196 | 說明 | 內容：詳建築物現況調查紀錄表 |

| 196 | | √ | | | | | | | | | | | | 微裂 | | | |

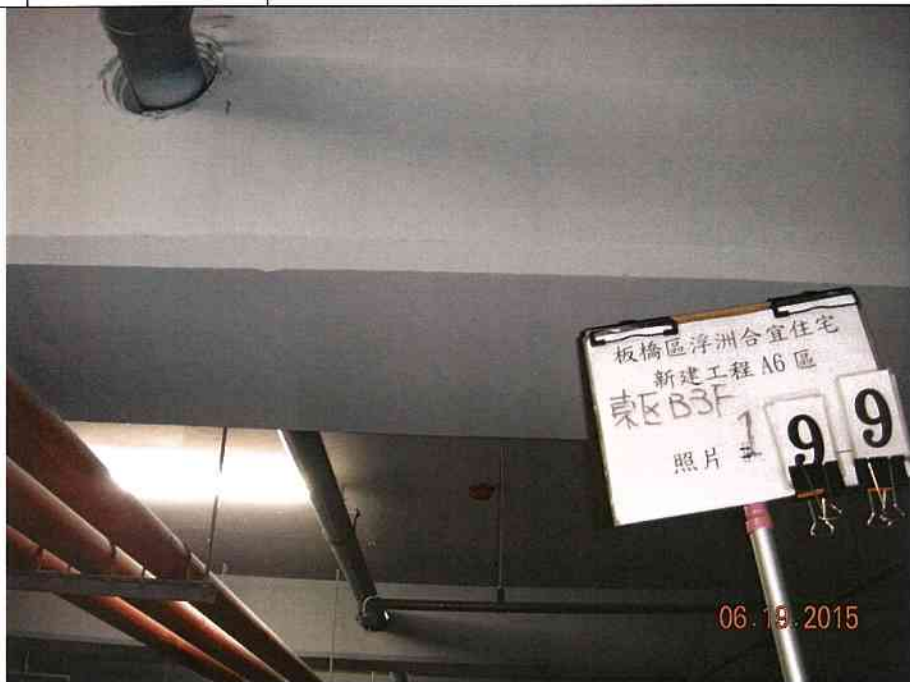
| 199 | 說明 | 內容：詳建築物現況調查紀錄表 |

| 199 | | ✓ | | | | 環樑裂 | 0.1 | 2條 | | | | | | |

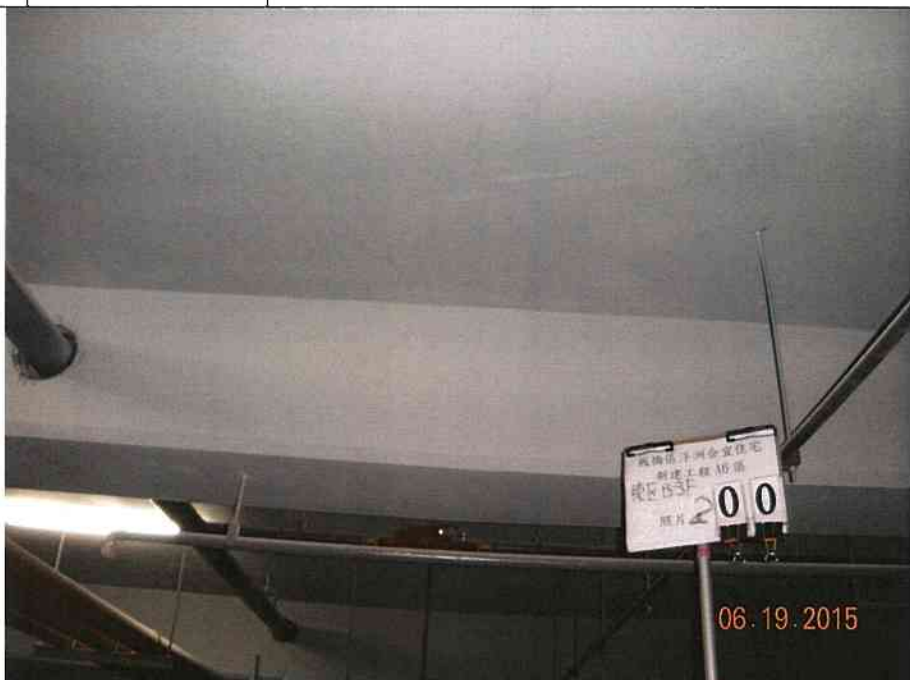
| 200 | 說明 | 內容：詳建築物現況調查紀錄表 |

| 200 | | ✓ | | | ✓ | | | | ✓ | | | | 微裂, 鼓脹 | |

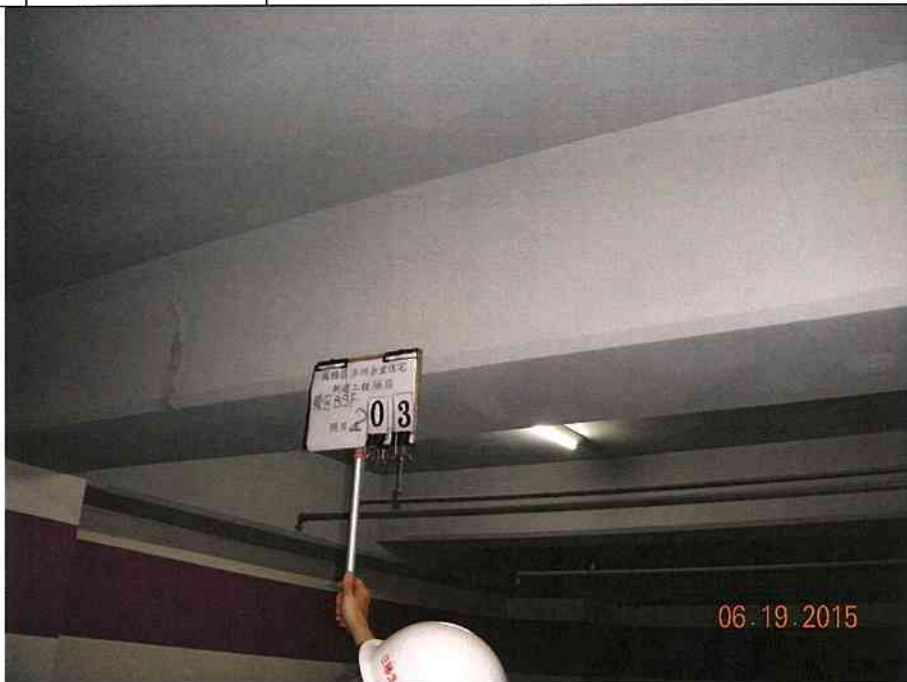
| 203 | | 內容：詳建築物現況調查紀錄表 |

| 203 | | ✓ | | | | 環樑裂 | 0.1 | 3條 | | | | | | |

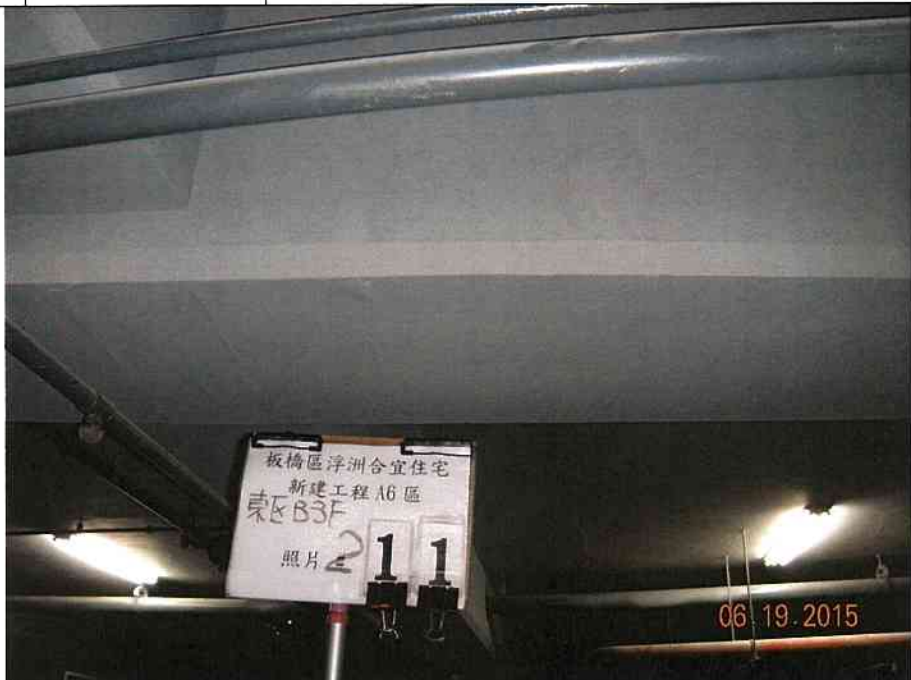
| 211 | | 內容：詳建築物現況調查紀錄表 |

| 211 | | ✓ | | | | | | | | | | | 微裂 | |

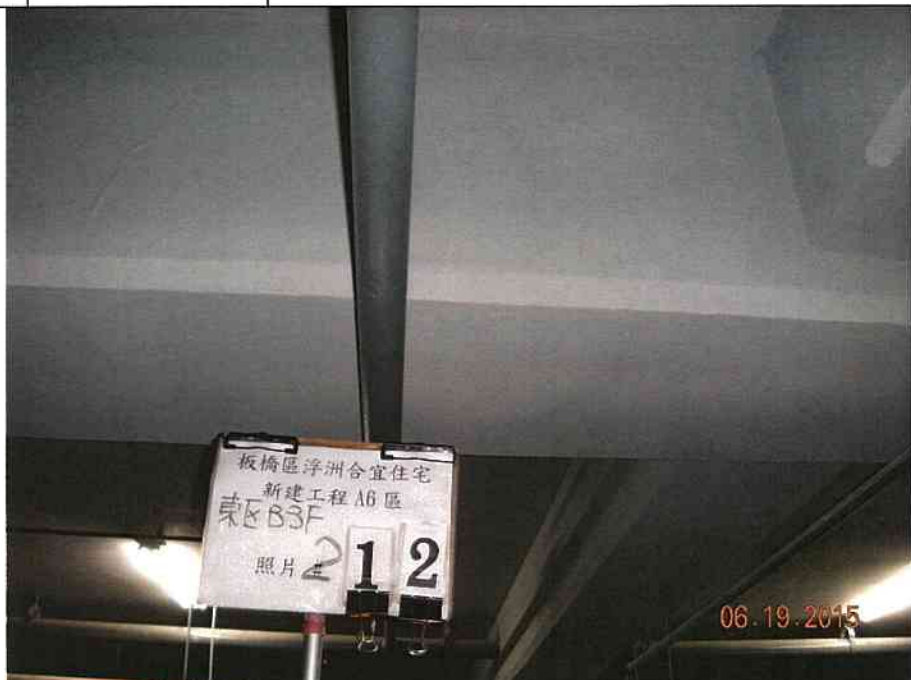
| 212 | | 內容：詳建築物現況調查紀錄表 |

| 212 | | ✓ | | | | | | | | | | | 微裂 | |
