社團法人新北市土木技師公會

A6-2 東區地下室現況調查報告書

# 建物現況調查紀錄表

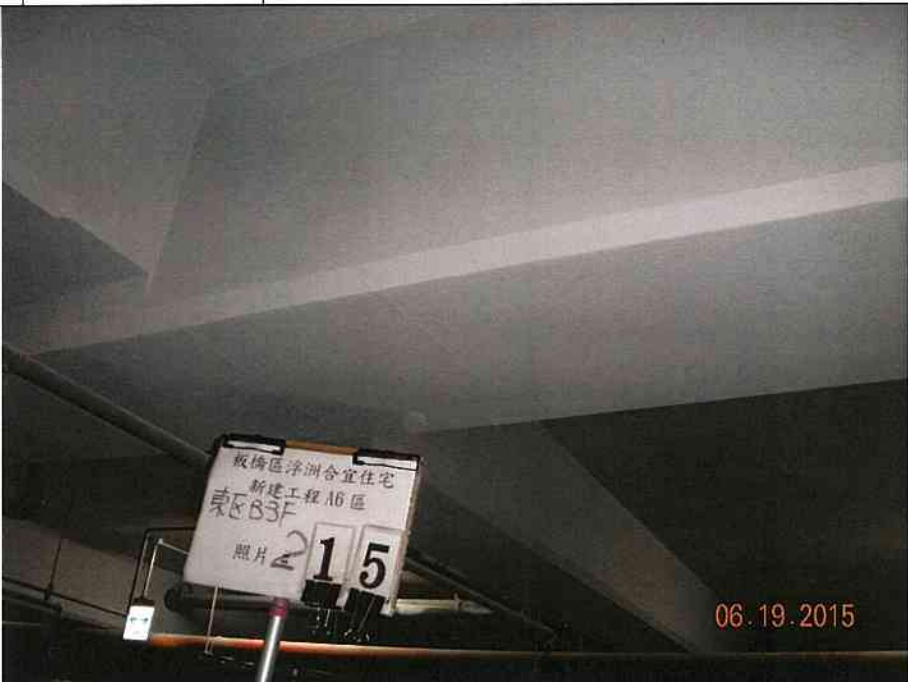
| 215 | | 內容：詳建築物現況調查紀錄表 |

| 215 | | ✓ | | | | | | | | | | | 微裂 | |

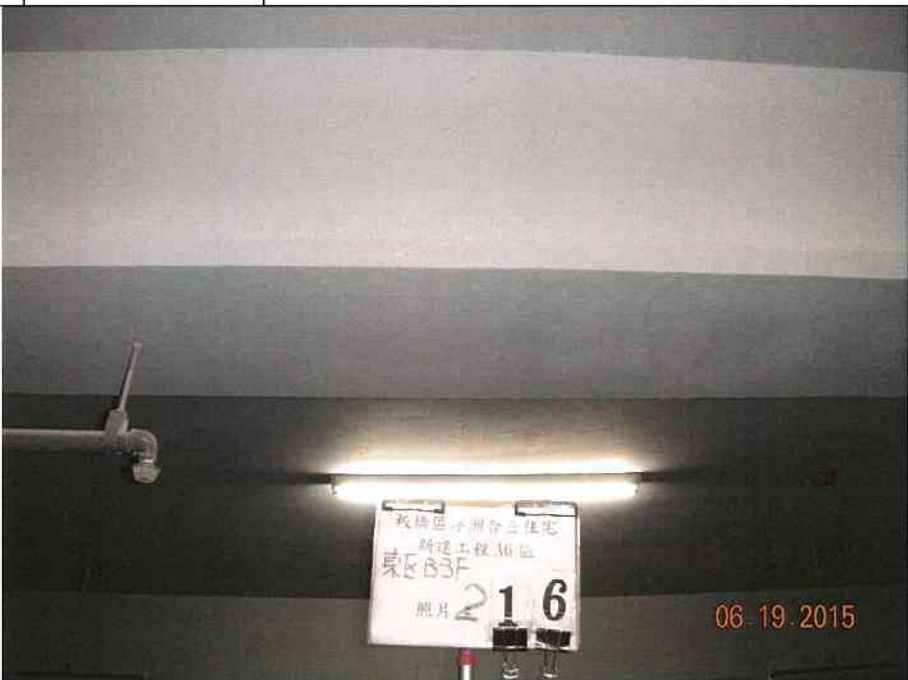
| 216 | | 內容：詳建築物現況調查紀錄表 |

| 216 | | ✓ | | | | | | | | | | | 微裂 | |

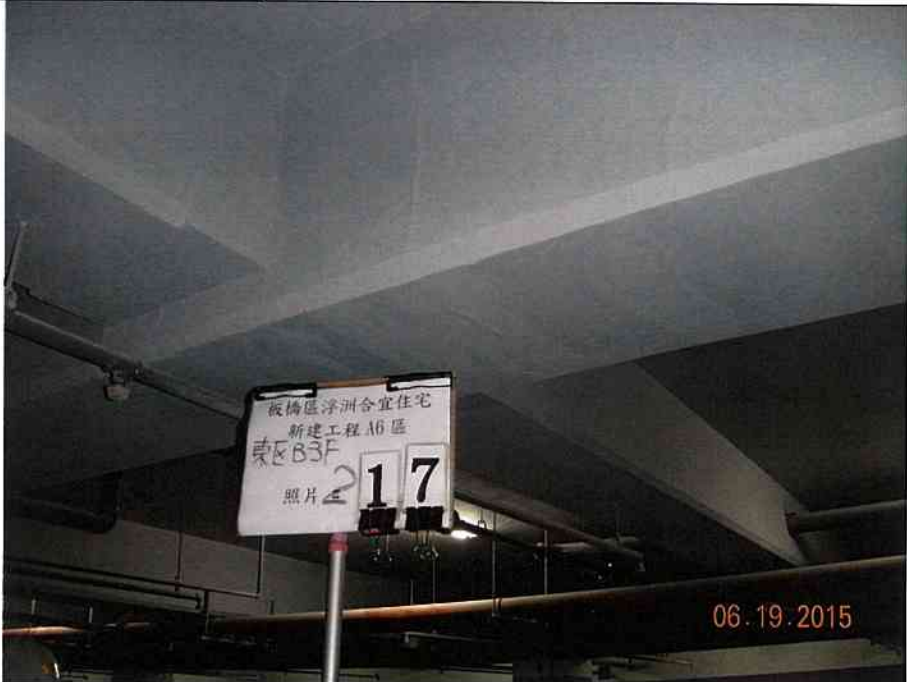
| 217 | | 內容：詳建築物現況調查紀錄表 |

| 217 | | ✓ | | | | 環樑裂 | 0.1 | 3條 | | | | | | |

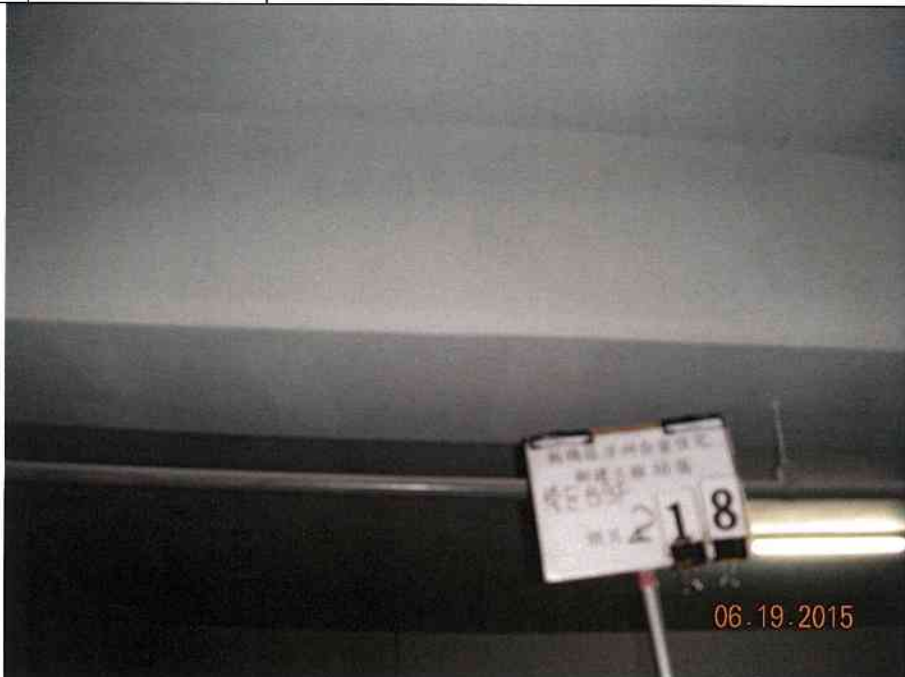
| 218 | | 內容：詳建築物現況調查紀錄表 |

| 218 | | ✓ | | | | 環樑裂 | 0.1 | 2條 | | | | | | |

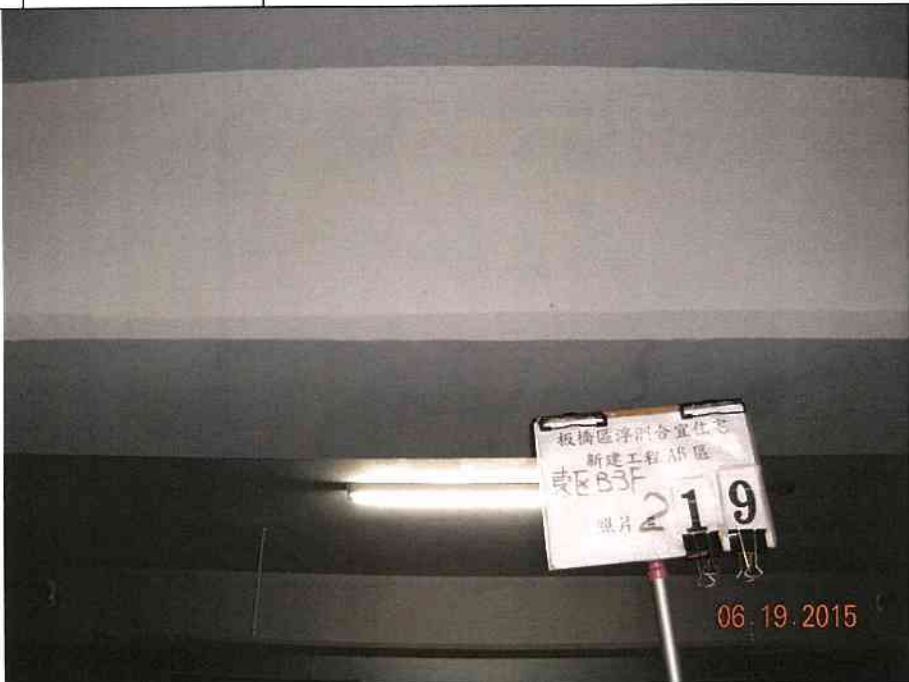
| 219 | 說明 | 內容：詳建築物現況調查紀錄表 |

| 219 | | ✓ | | | | 環樑裂 | 0.1 | 1條 | | | | | | |

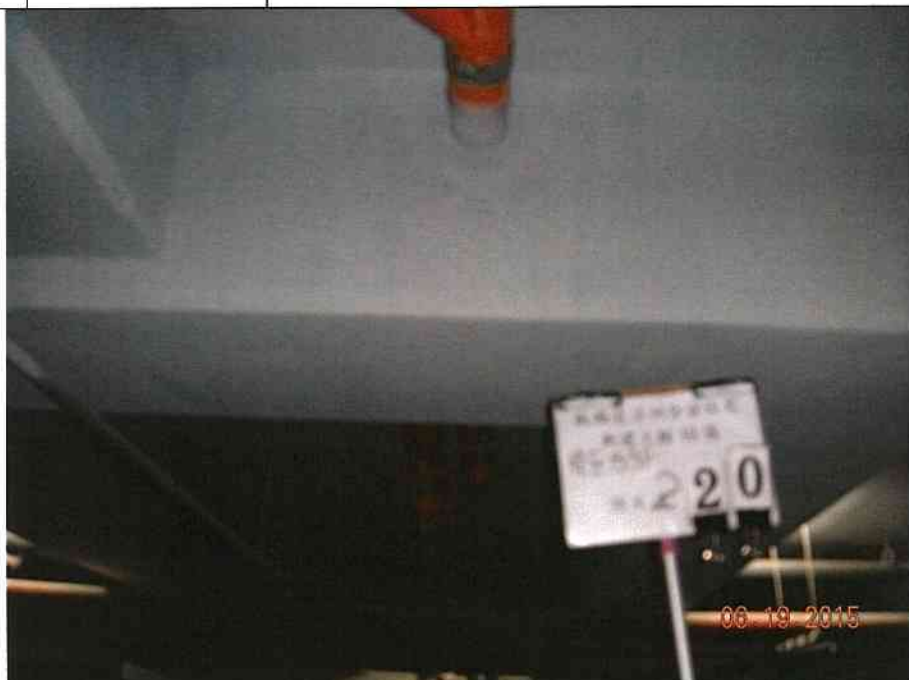
| 220 | | 內容：詳建築物現況調查紀錄表 |

| 220 | | ✓ | | | | | | | | | | | 微裂 | |

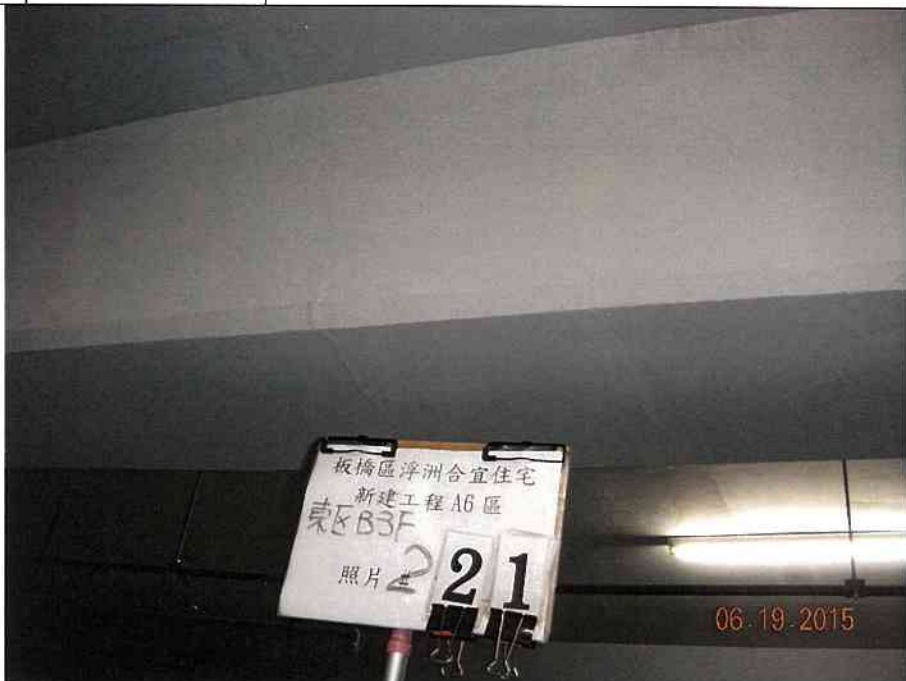
| 221 | | 內容：詳建築物現況調查紀錄表 |

| 221 | | ✓ | | | | 環樑裂 | 0.1 | 2條 | | | | | | |

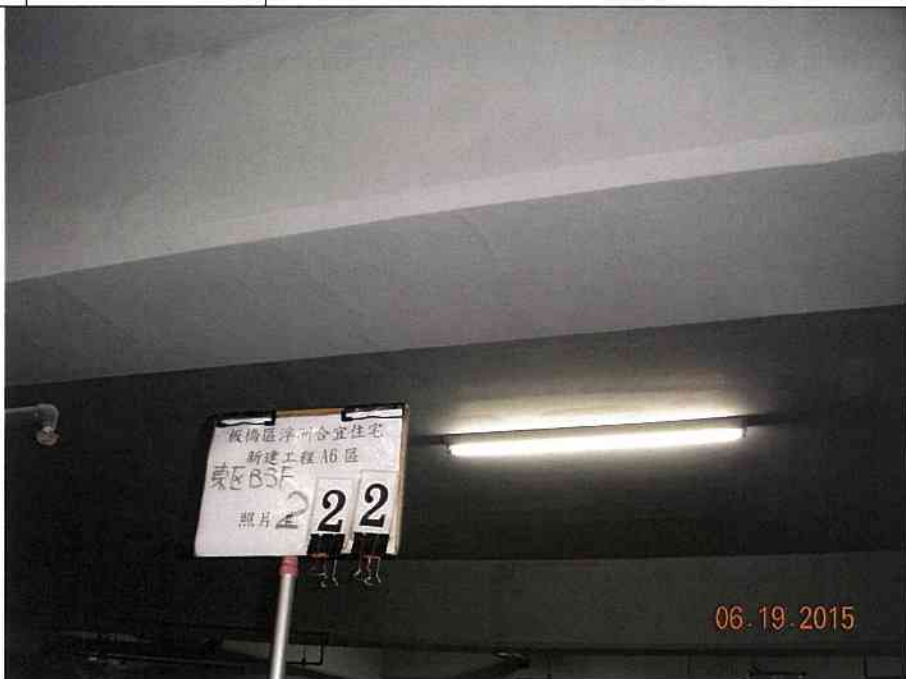
| 222 | | 內容：詳建築物現況調查紀錄表 |

| 222 | | ✓ | | | | | | | | | | | 微裂 | |

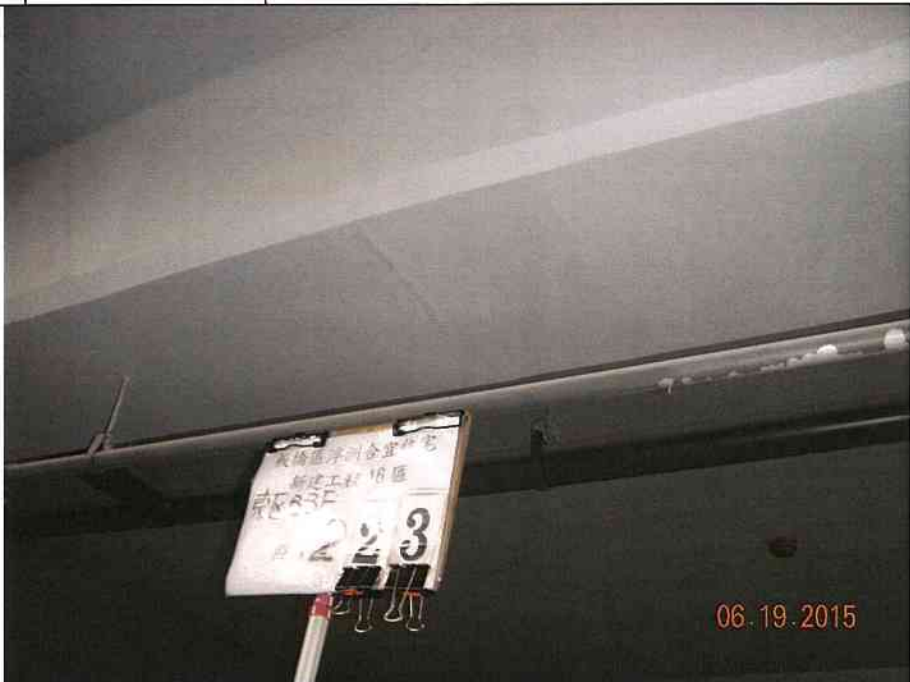
| 223 | | 內容：詳建築物現況調查紀錄表 |

| 223 | | ✓ | | | | | | | | | | | 微裂 | |

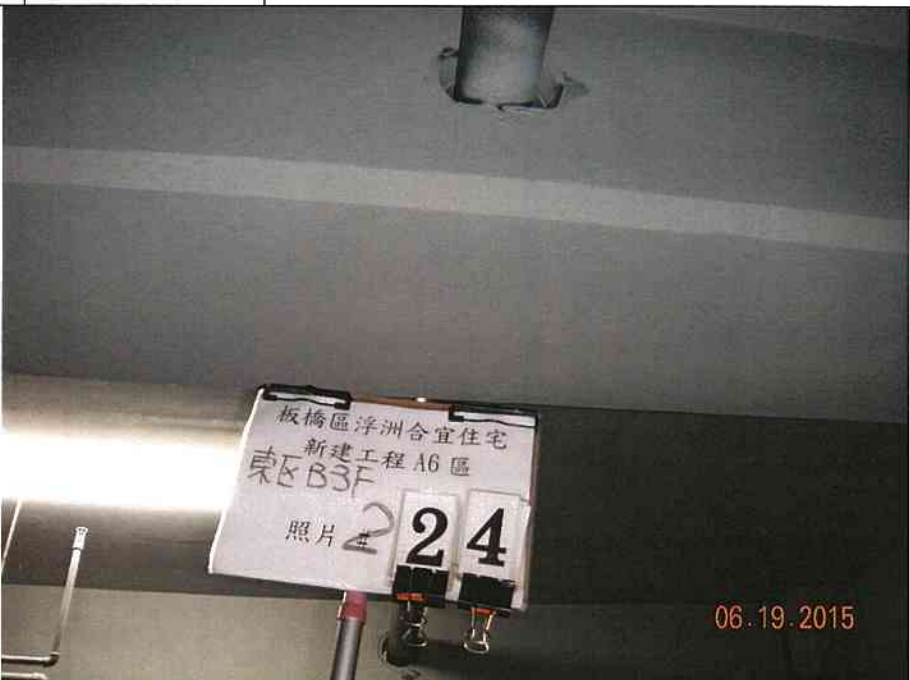
| 224 | | 內容：詳建築物現況調查紀錄表 |

| 224 | | ✓ | | | | 環樑裂 | 0.1 | 1條 | | | | | | |

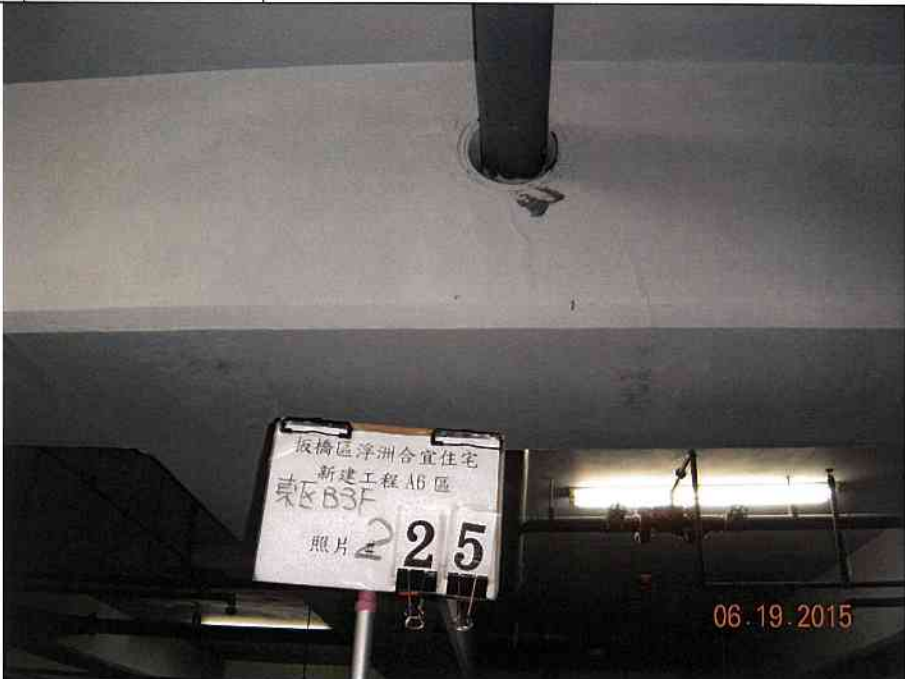
| 225 | 說明 | 內容：詳建築物現況調查紀錄表 |

| 225 | | ✓ | | | | 環樑裂 | 0.1 | 1條 | ✓ | | | | 鼓脹 | |

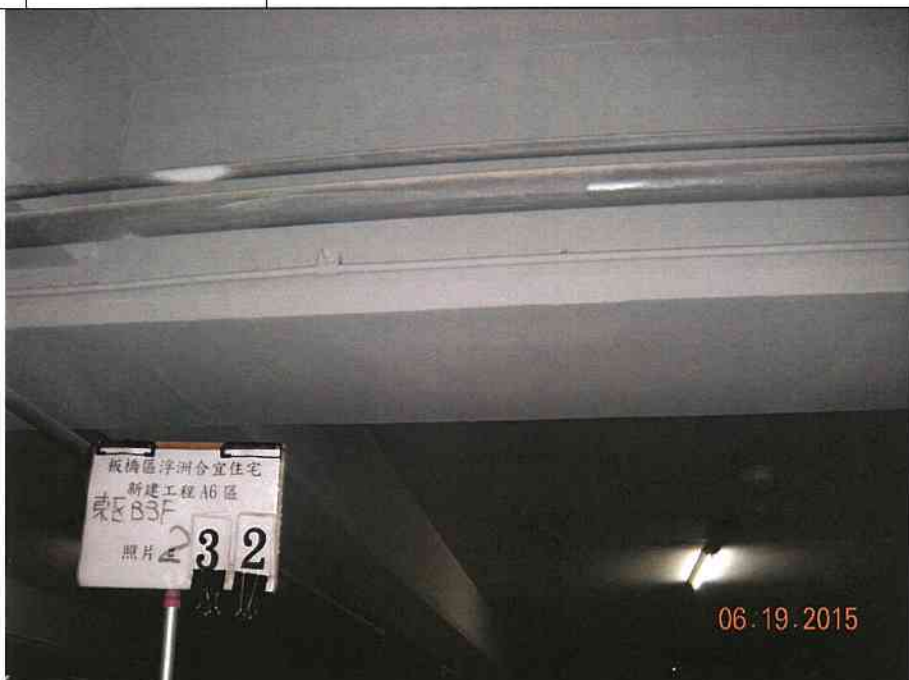
| 232 | 說明 | 內容：詳建築物現況調查紀錄表 |

| 232 | | ✓ | | | | | | | | | | | 微裂 | |

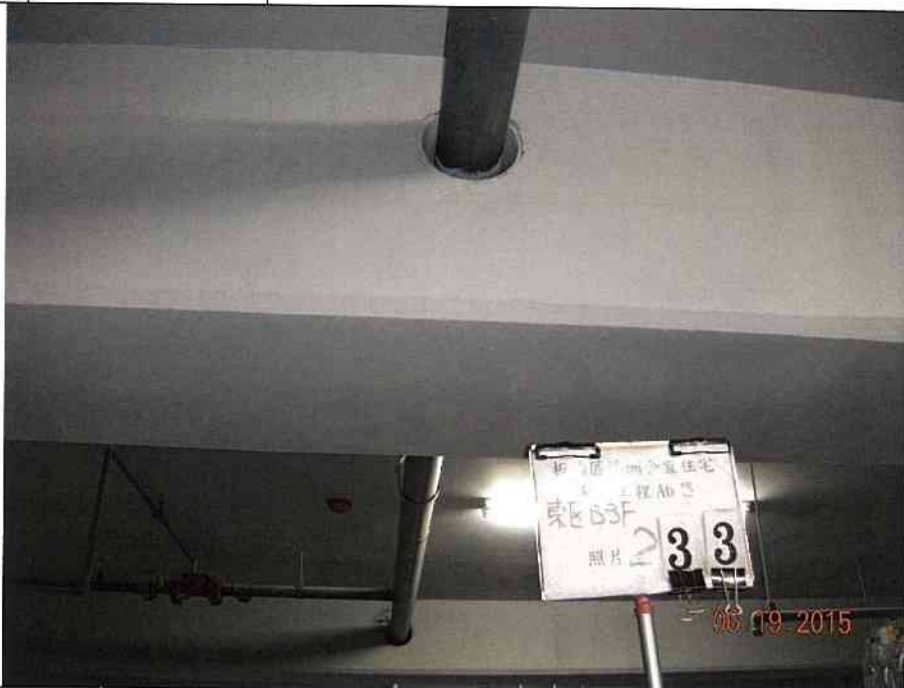
| 233 | | 內容：詳建築物現況調查紀錄表 |

| 233 | | ✓ | | | | 環樑裂 | 0.1 | 1條 | | | | | | |

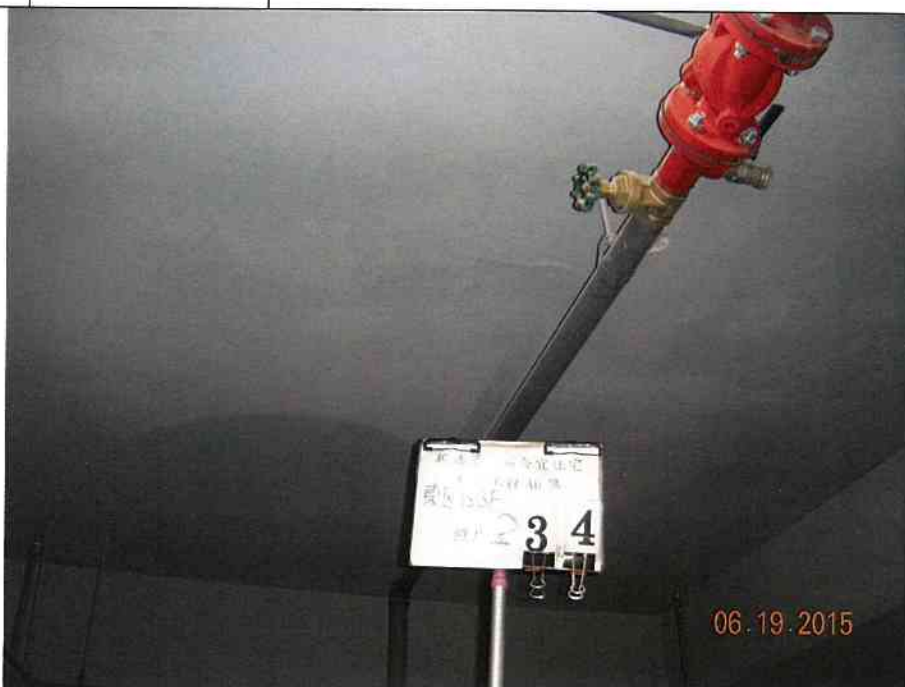
| 234 | | 內容：詳建築物現況調查紀錄表 |

| 234 | | | | | ✓ | | | | | | | | 微裂 | |

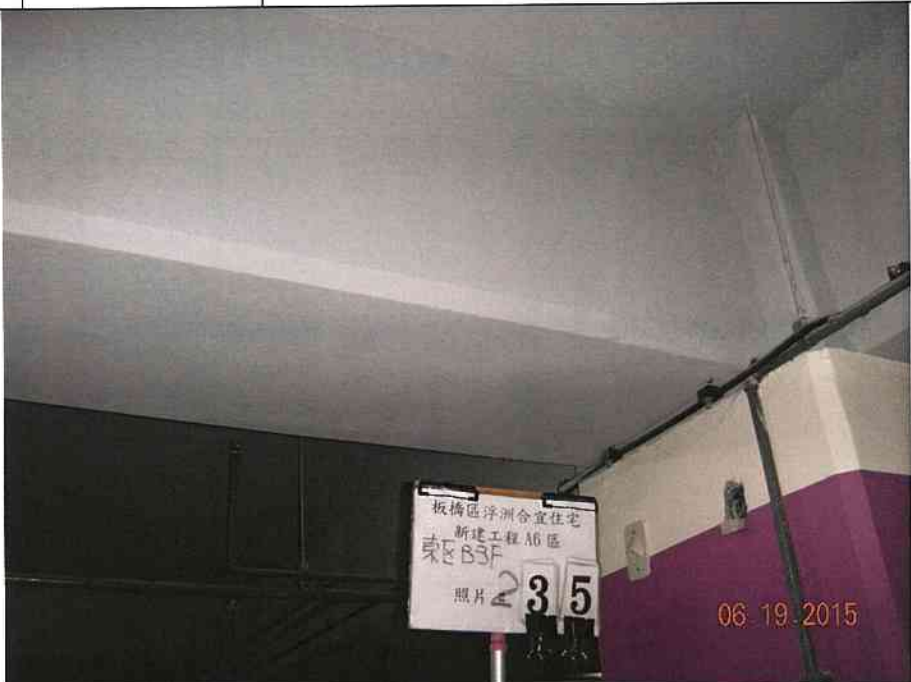
| 235 | 說明 | 內容：詳建築物現況調查紀錄表 |

| 235 | | ✓ | | | | 環樑裂 | 0.1 | 1條 | | | | | | |

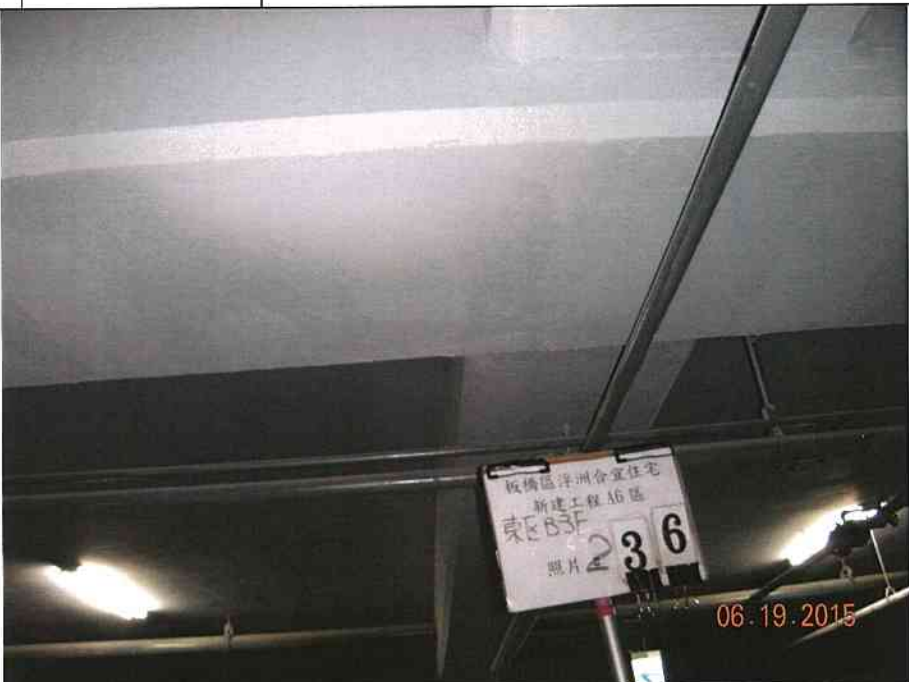
| 236 | 說明 | 內容：詳建築物現況調查紀錄表 |

| 236 | | ✓ | | | | | | | | | | | 微裂 | |

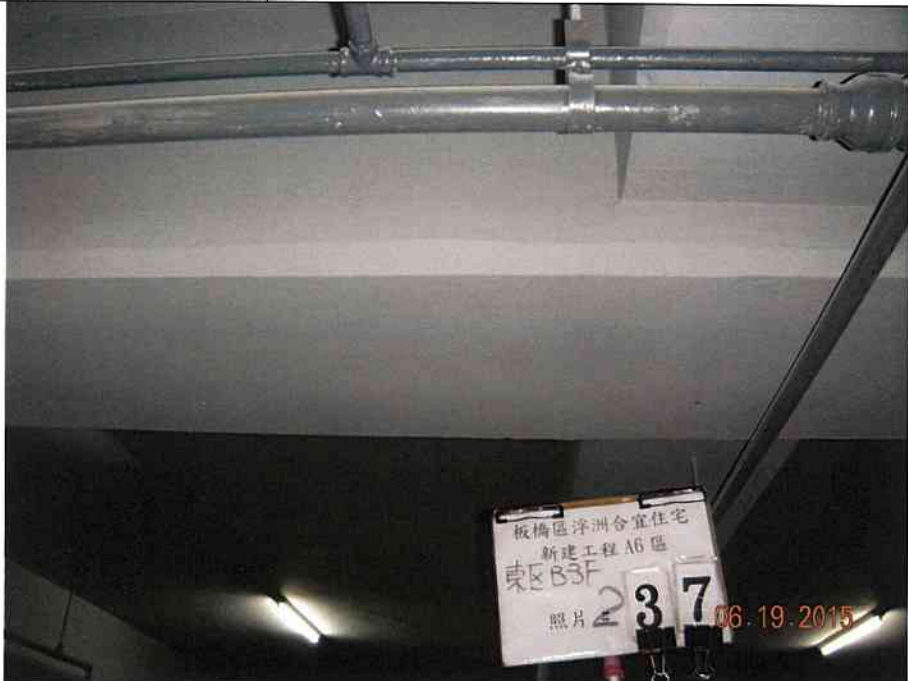
| 237 | | 內容：詳建築物現況調查紀錄表 |

| 237 | | √ | | | | | | | | | | | 微裂 | |

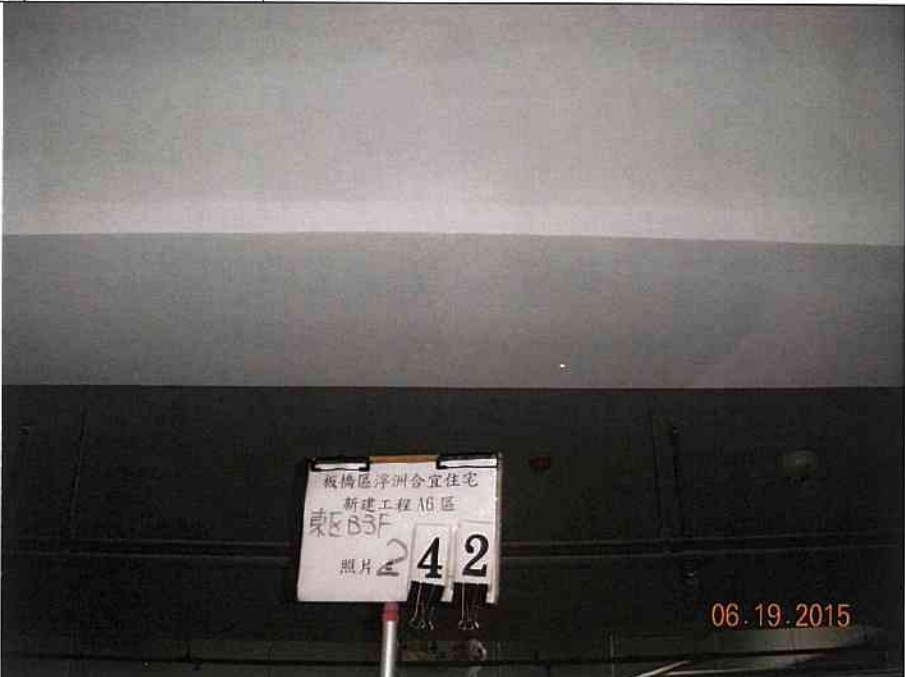
| 242 | | 內容：詳建築物現況調查紀錄表 |

| 242 | | √ | | | | | | | | | | | 微裂 | |
